Objekts Daugavpils cietokšņa redute.
Objekta nr.

PIRMSPROJEKTA IZPĒTE

Sējums 1. Tehniskais slēdzpēns.
Marka TS

Rīgā, 1988.g.

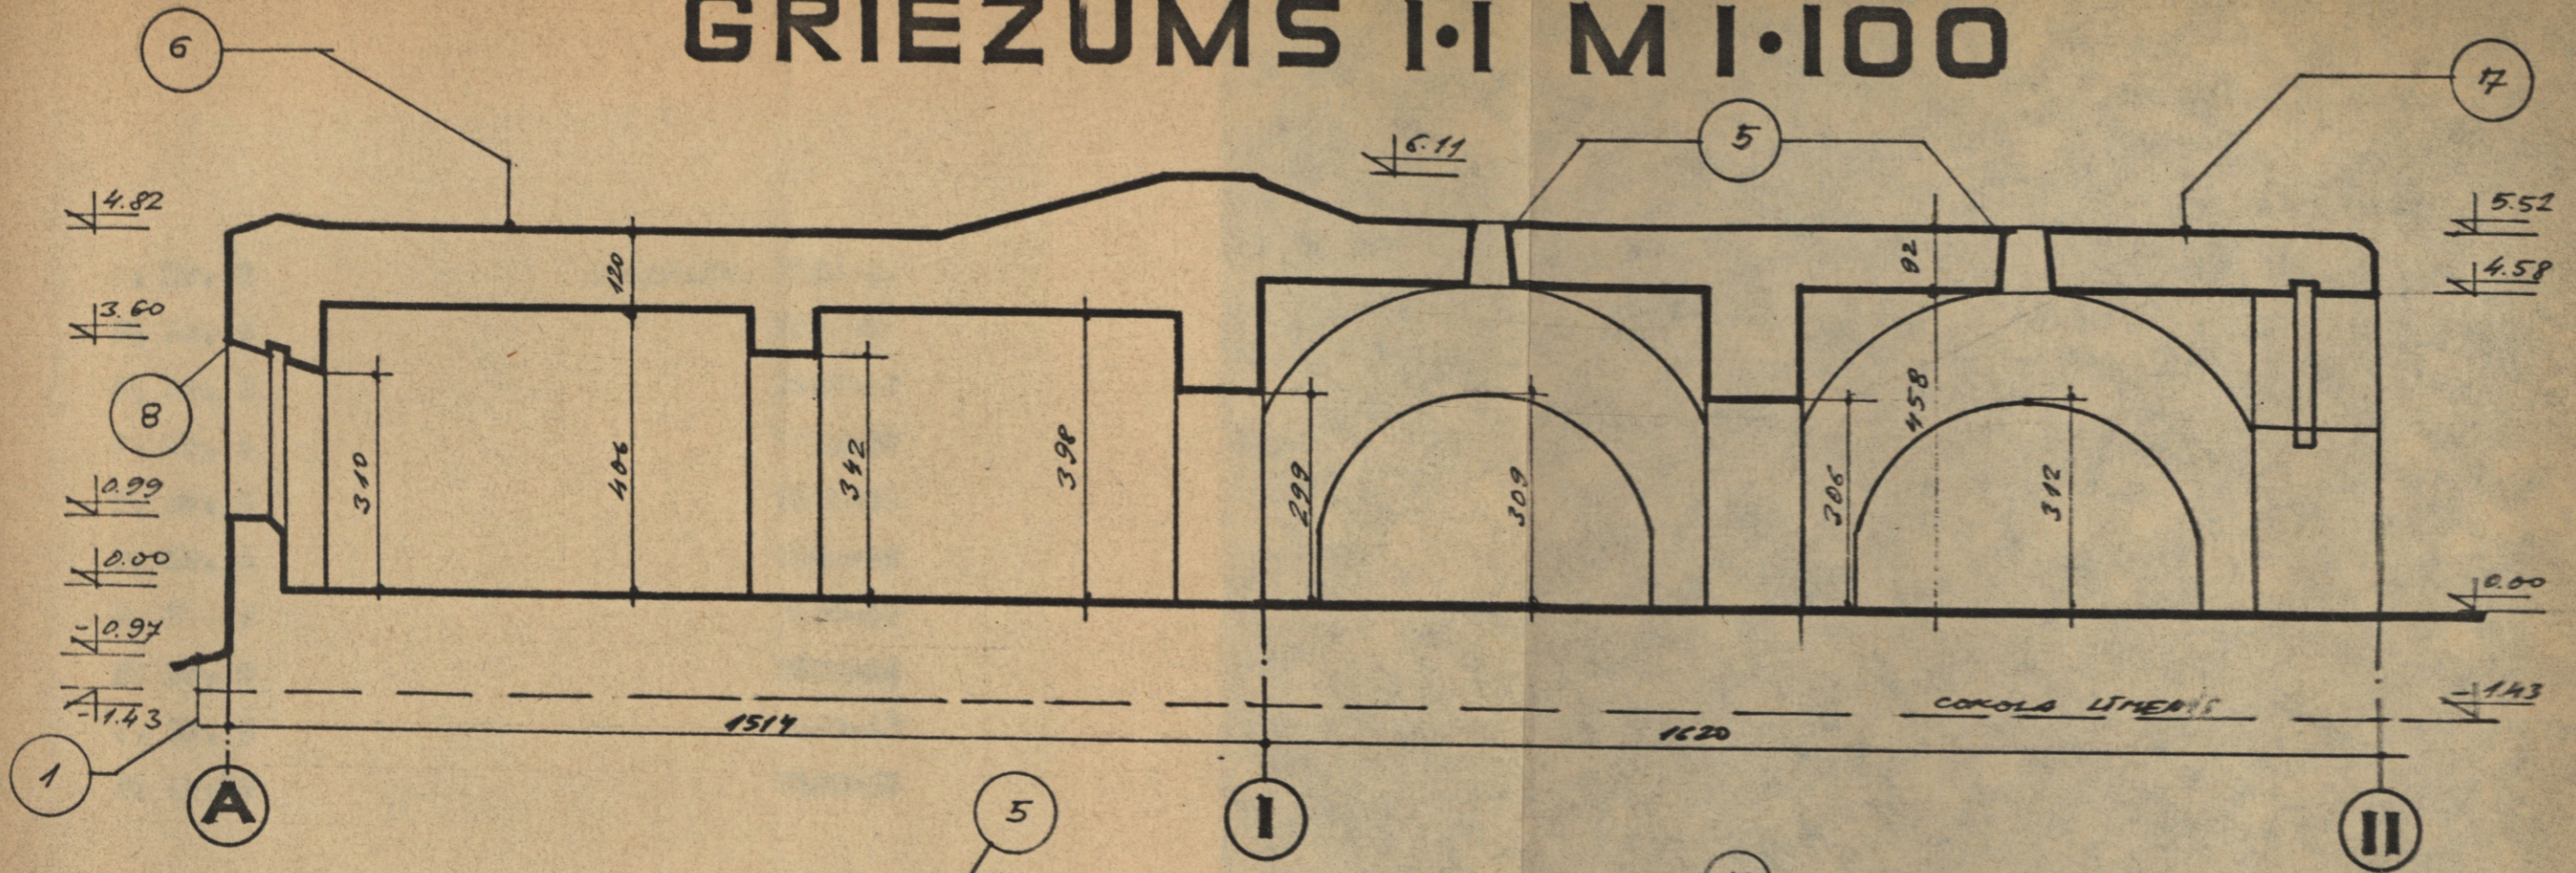
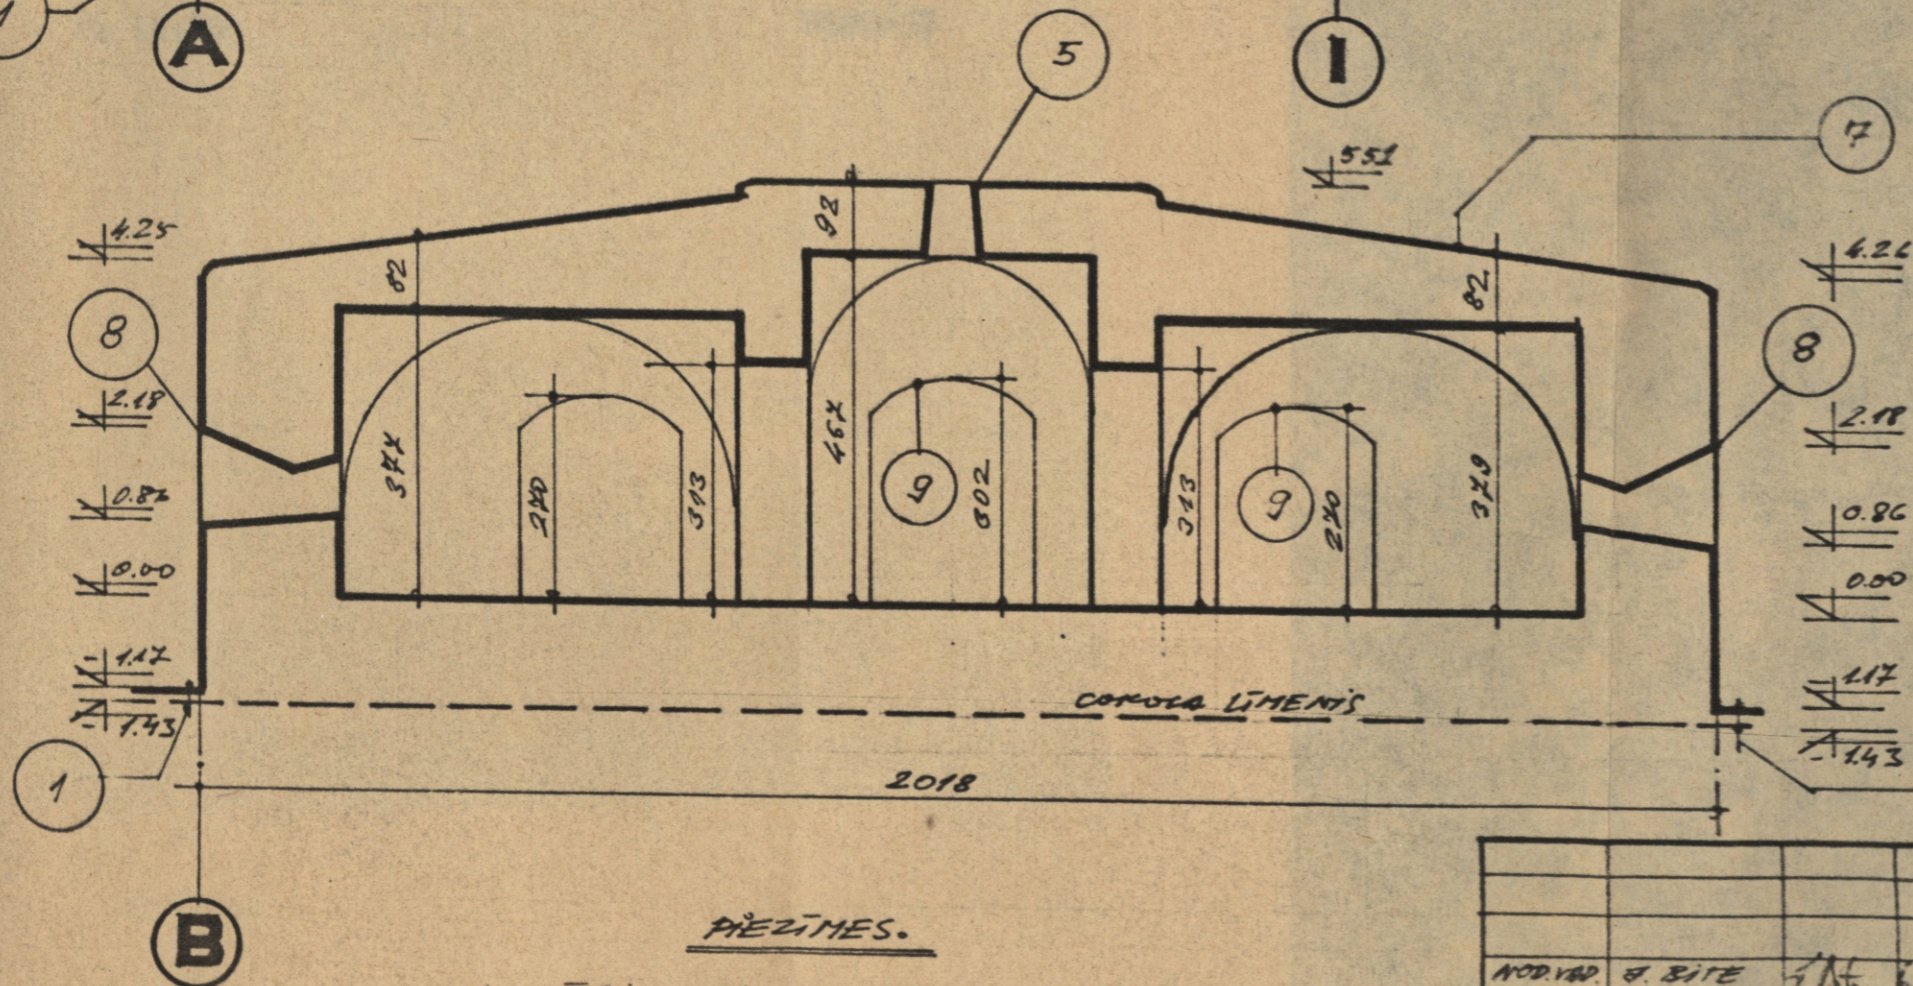
GRIEZUMS I-I M 1:100

Virspamatu laukakmens mūris nobeidzas 0,1 - 0,4 m virs esošā zemes līmeņa, vietām tas beidzas zem zemes līmeņa /skat. p-1 rasēj. TS-3/.

Jumts. Praktiski jumta segums atmosfēras un cilvēka
darbības rezultātā gājis bojā. Jumta segums bijis: laukak-
meņu un ķieģeļu mūrējums kaļķu javā ar cinka plākšņu
hidroizolāciju, virs kuras atradies jumta velēnu segums
/skat.p.6.- rasēj. TS-2 ; 3/. Koka spāru jumts /skat.
p.7 rasj. TS2 ; 3/, jumta segums nav konstatēts. Vietām
pa ēkas perimetru saglabājušies kalti kaļķakmens dzegas
elementi.

Ailu pārsedzes. Šaujamlūkām /skat.p.8. TS-3/ ķieģeļu ar-
kas, apdarītas ar kalta granīta elementiem un kaltam plaka-
nām pārsedzēm, ailām konstatēti iegruvumi. Durvju ailām
/skat. p.9 ras.TS-3/ arkveida ķieģeļu mūra pārsedzes.
Ailu pārsedžu tehniskais stāvoklis apmierinošs.

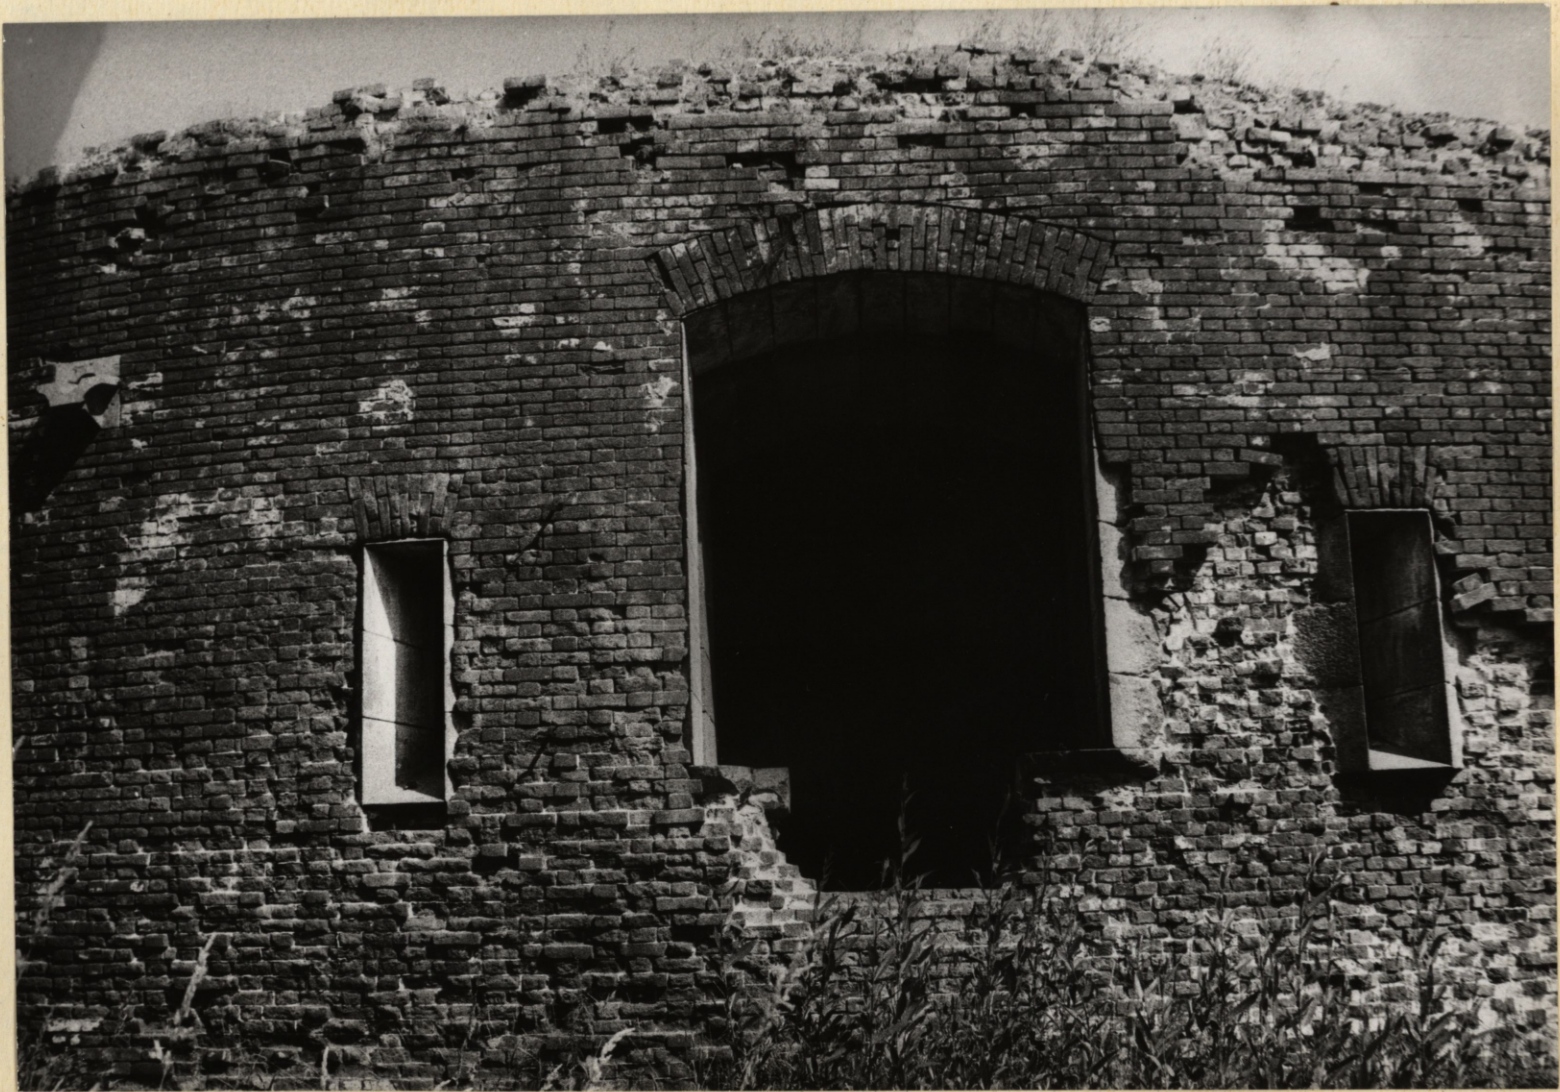
P. Nr. 2

Sienas. Ārsienas no māla ķieģeļu mūrējuma kaļķu javā. Sienu biezums no 1,52 - 1,87 m. Sienu ārējā ķieģeļu kārtam apmēram 40 %, nokrišņu, paaugstinātā gruntsūdeņu līmeņa, kā arī atmosfēras iedarbības rezultātā stipri bojātas, vietām izdrupumi /izdrupumu vietas skatīt p.2 rasējumā TS-1/. Ārsienu deformācijas netika konstatētas.

3. Jūmta seguma atjaunošana un ūdens novadīšanas organizēšana notā.
4. Bojātā pārseguma atjaunošana. Pie ass C-2 mērķtiecīgi iegruvušo pārsegumu restaurēt no monolitā dzelzsbetona /skat. p.4 ras. TS-1, 2/.
5. Pilnībā pārmūrēt kāpņu pakāpienus.
6. Atjaunot izgruvušās un bojātās ķieģeļu sienas.

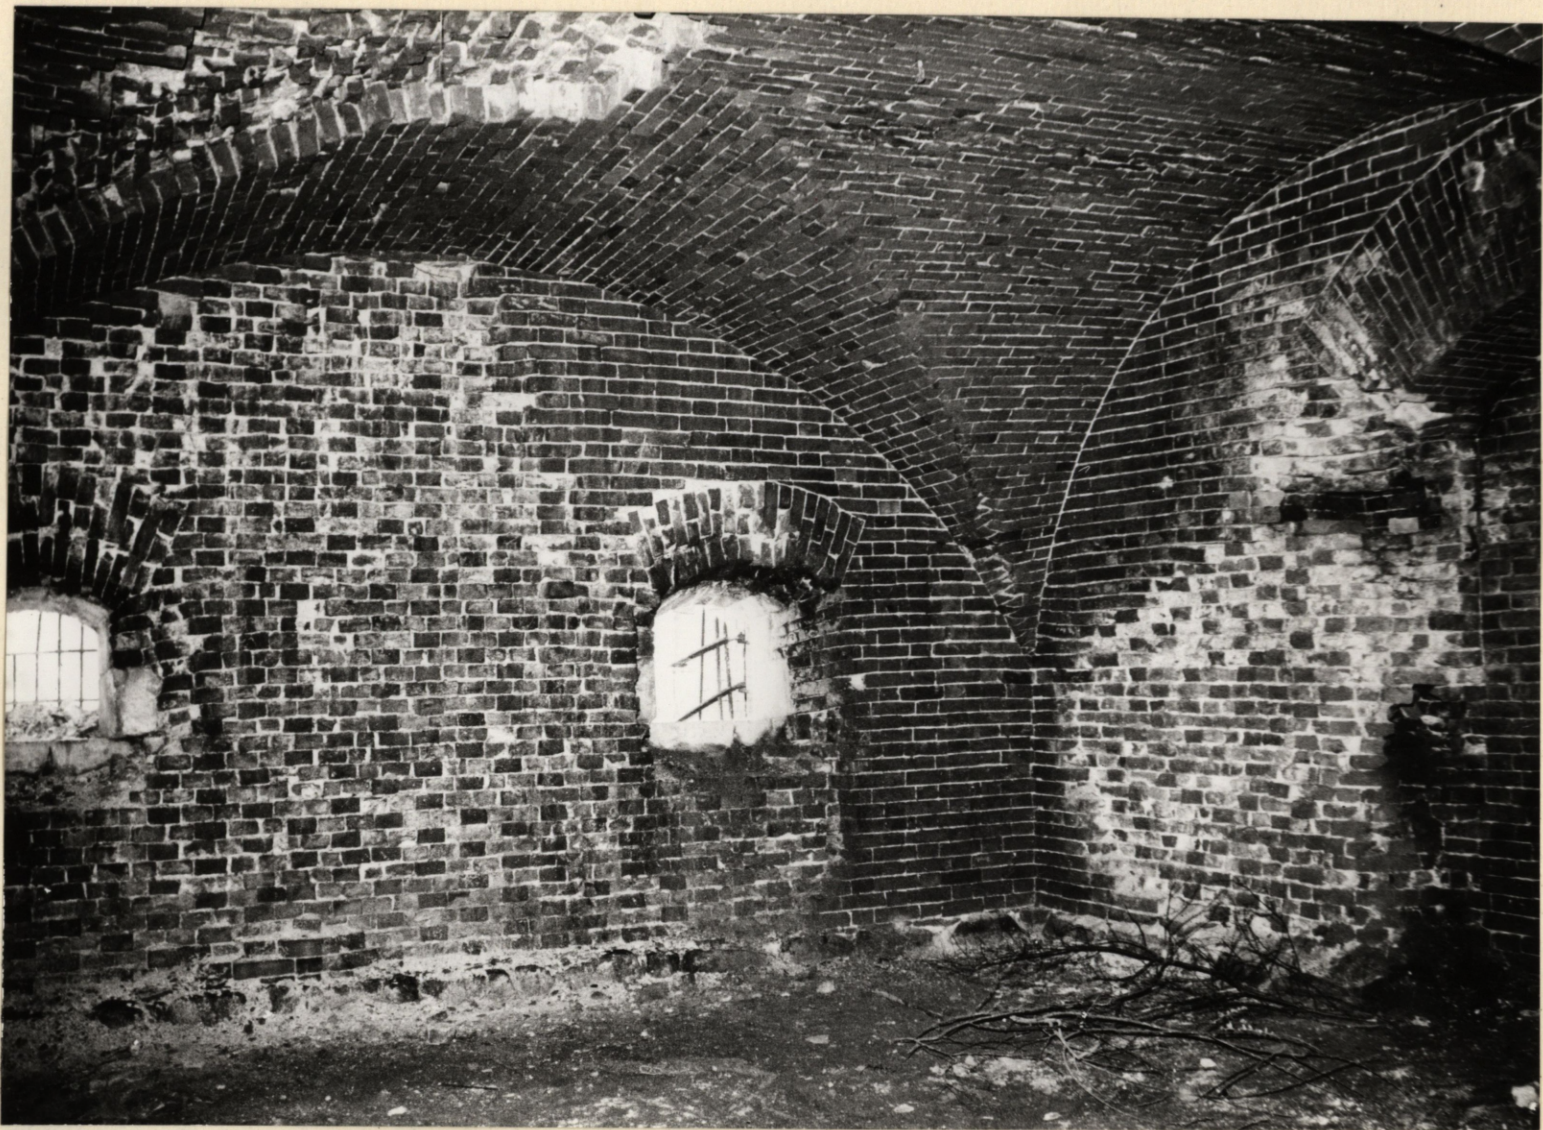
P. Nr. 3

Iekšsienas - māla ķieģeļu mūris kaļķu javā, 0,93 - 1,50 m biezumā. Sienu bojājumi konstatēti vēdināšanas kanālu vietās, kur piekļūst atmosfēras nokrišņi, kā arī mehāniskās iedarbības rezultātā /skat. p.3 rasējumā TS-1/. Sienu deformācijas netika konstatētas.

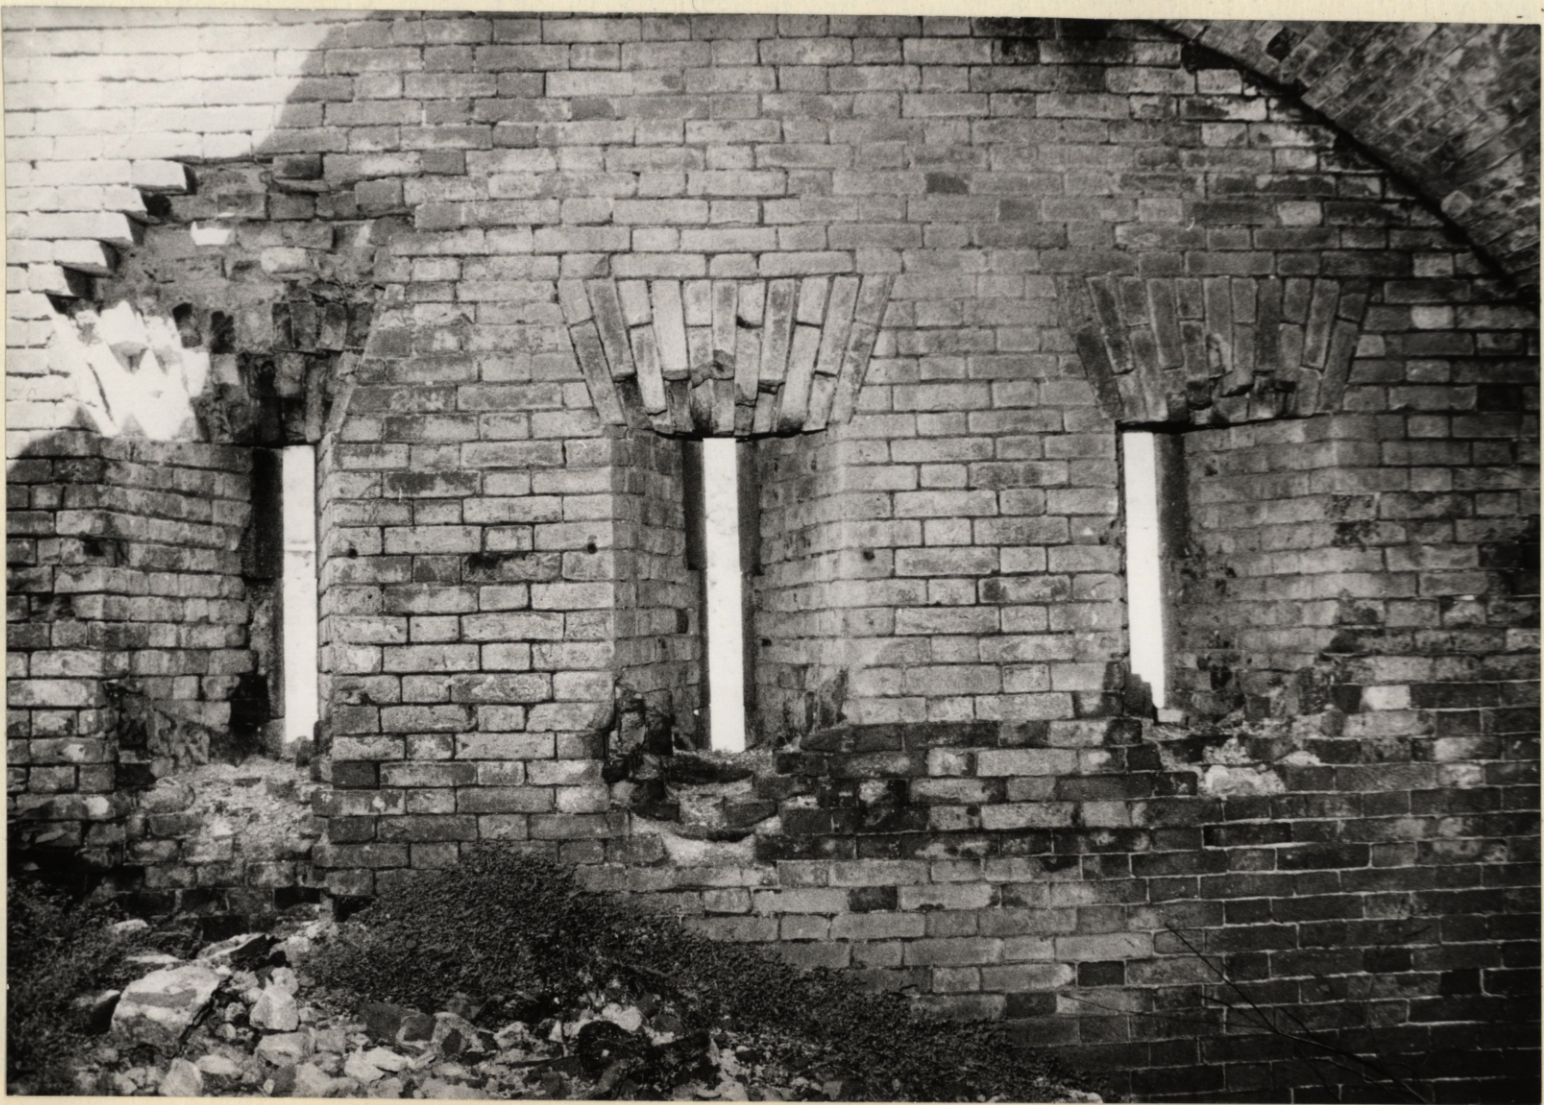
P. Nr. 4

Ēkas taisnstāra daļā, veirākās telpās ap vēdināšanas kanāliem velves iebrukušas. Telpā pie ieejas /skat. p.4 rasēj. TS- 1, 2/ iebrukuši 25% no velves, Telpās ēkas centrā /skat. p.5 ras. TS-2/ velves centrā vēdināšanas atvēruma vietā izdrupuši ķieģeļi, velvju biezums

konstatēts 82 - 92 cm. Kopējais velvju nolietošanas pro-
cents - 60. Pārseguma tehniskais stāvoklis - avārijas.
