## **Balgales baznīcas ērģeļu prospekta restaurācija**

### **Restaurācijas pase**

**Darbs veikts 2008.un 2009.gadā  
SIA Restore**

Inventāra Nr. Valsts pieminekļa aizsardzības Nr. 4281

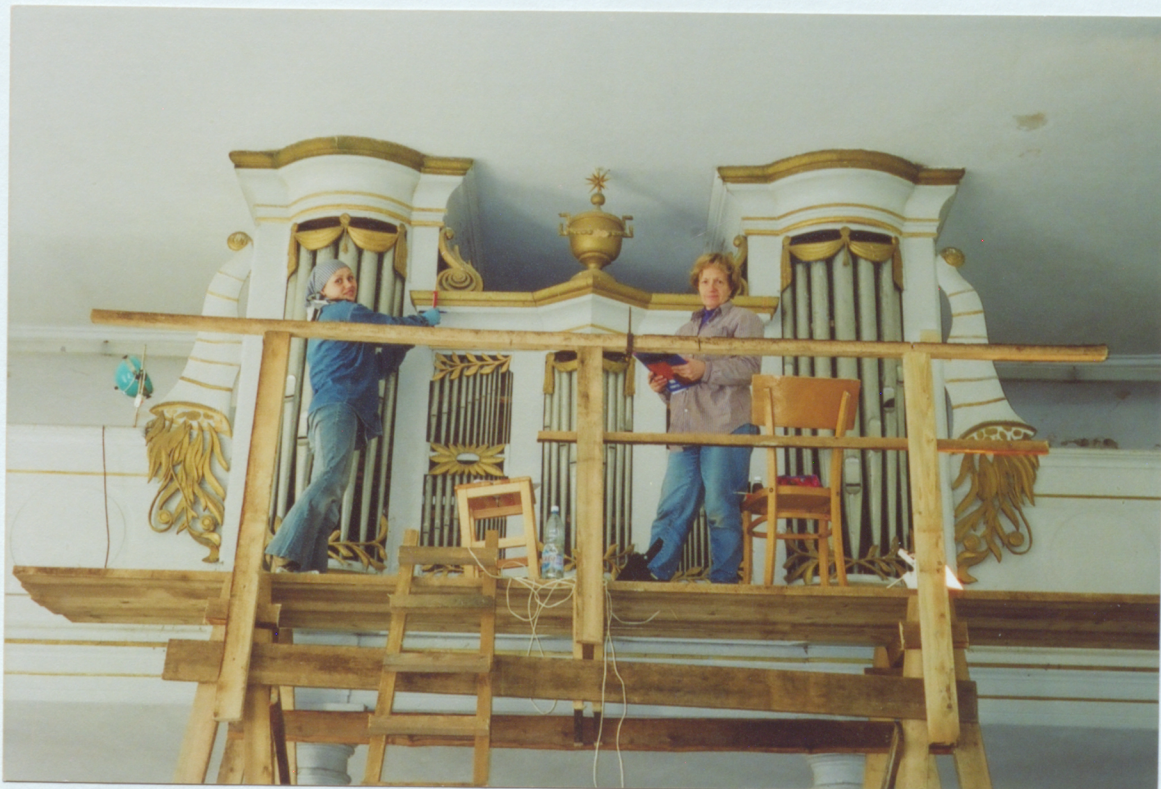
1. Prospekta kopskats- izpētes procesa laikā

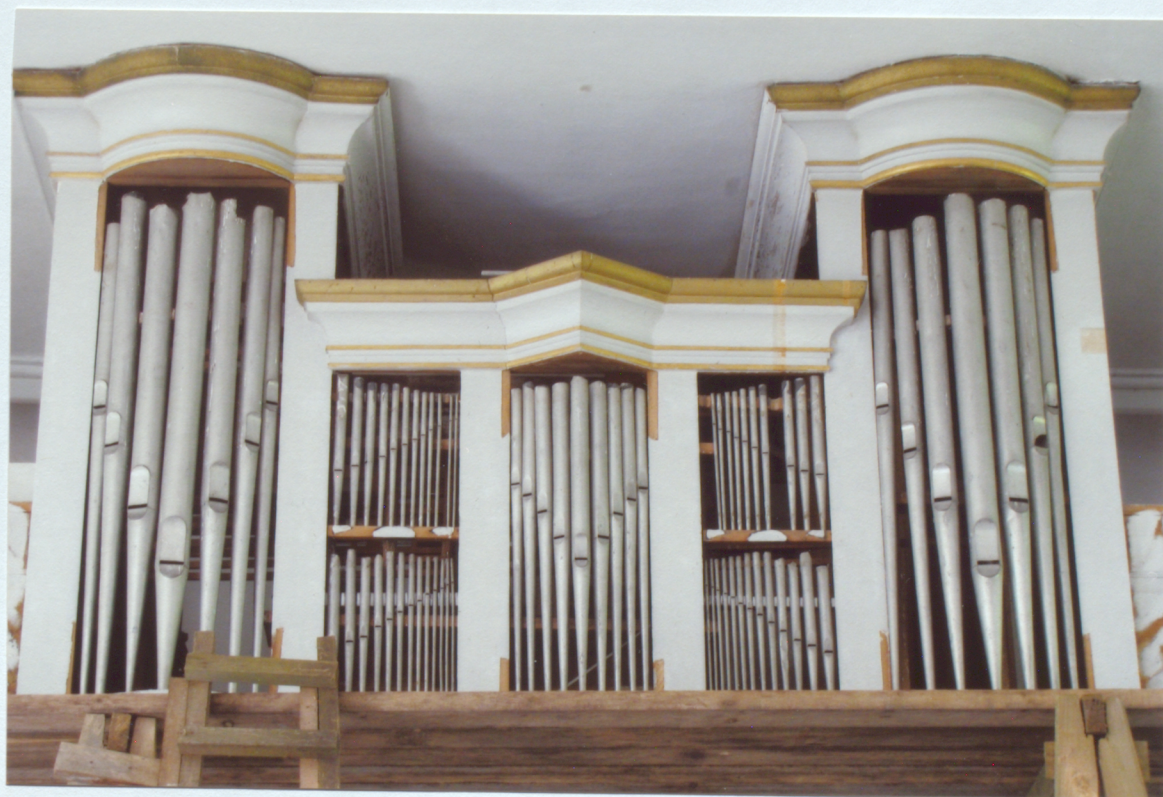
2. Prospekta karkass; pēc kokgriezumu demontāžas

Kokgriezumi tika demontēti no ērģeļu prospekta karkasa, izvelkot vai pārzāgējot kaltās nagliņas. Vienlaicīgi ar demontāžas procesu tika veikta arī kokgriezumu marķēšana. Pēc naglu pārzāgēšanas naglu daļas iespēju robežās tika izvilktas.

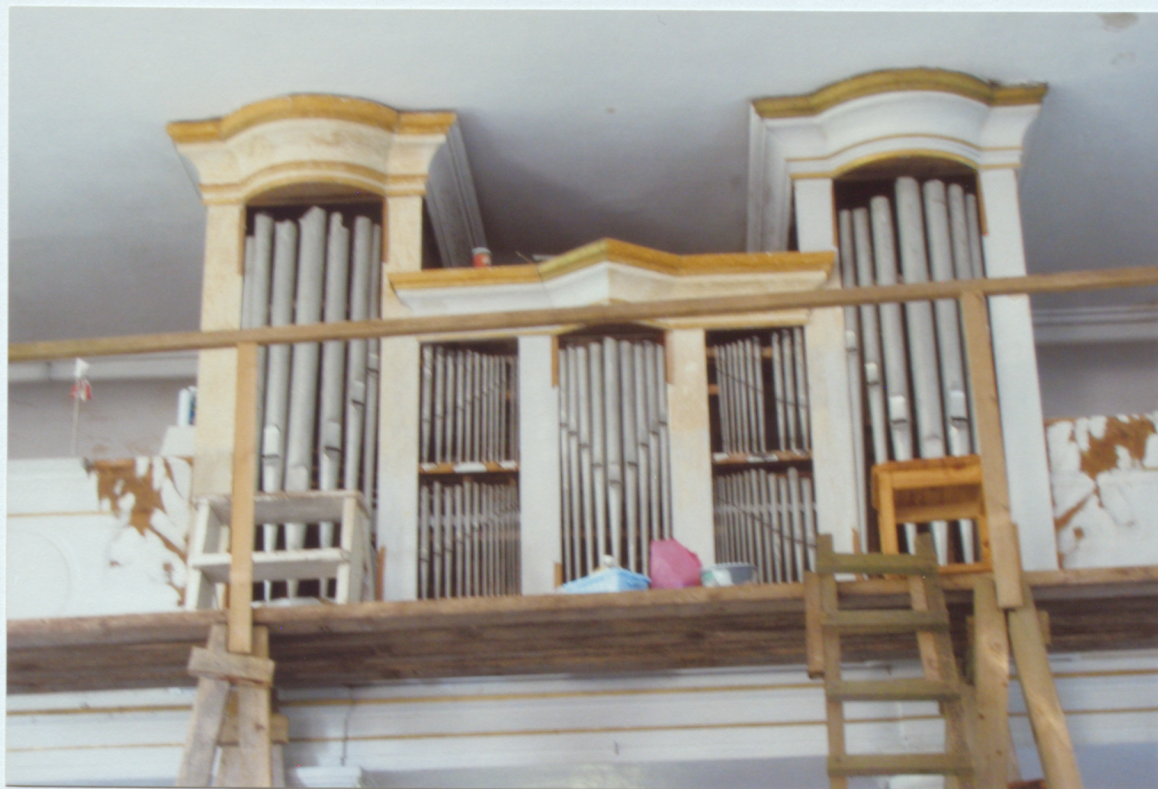
3. Karkasam daļēji noņemti pārkrāsojumi, atsedzas siltāki baltais krāsojums

Pārkrāsojumi no ērģeļu prospekta konstruktīvajām detaļām tika noņemti izmantojot, krāsas noņēmēju želeju, klājot gandrīz visās vietās trīs reizes, jo katram krāsas slānim bija atšķirīgs eksponēšanas laiks. Vietās, kur pēdējais krāsojama slānis bija trauslāks, tas tika noņemts vispirms mehāniski ar skalpeli, pārējiem slāņiem tika pielietota želeja. Noņemot pirmo pārkrāsojumu, vietām pārējie pārkrāsojuma slāņi un tepējumi izkrita atsevišķu laukumu veidā, acīmredzot, tos noturēja tikai virsējais krāsojums, jo adhēzija ar pamatmateriālu bija zudusi.

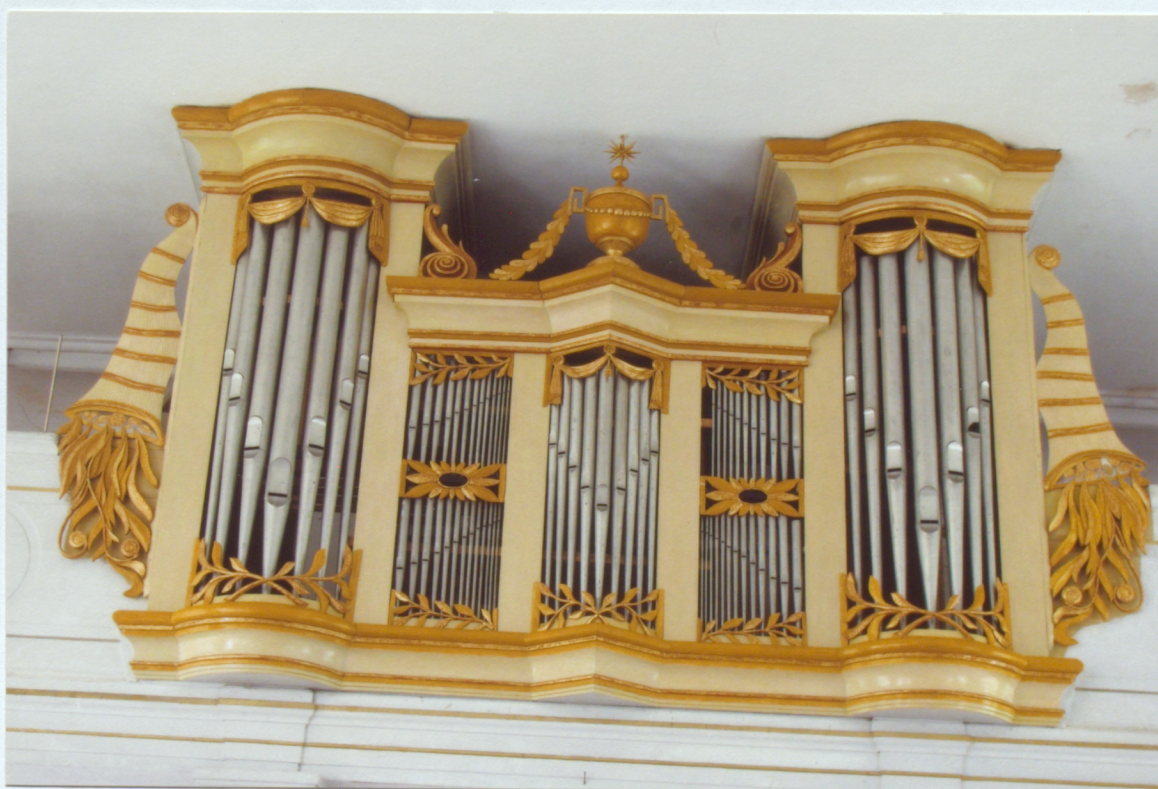
4. Prospekta kopskats pēc restaurācijas

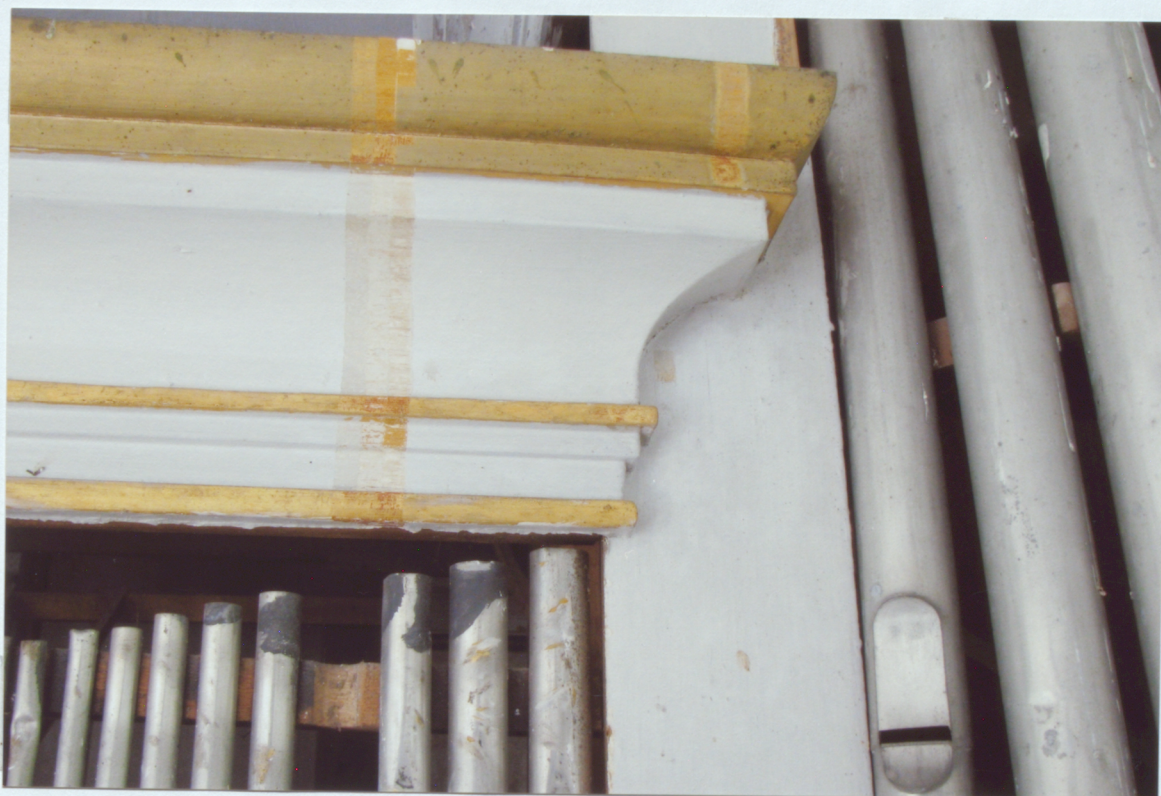
5. Krāsojumu slāņu zondāžas uz centrālā stabuļu loga dzegas

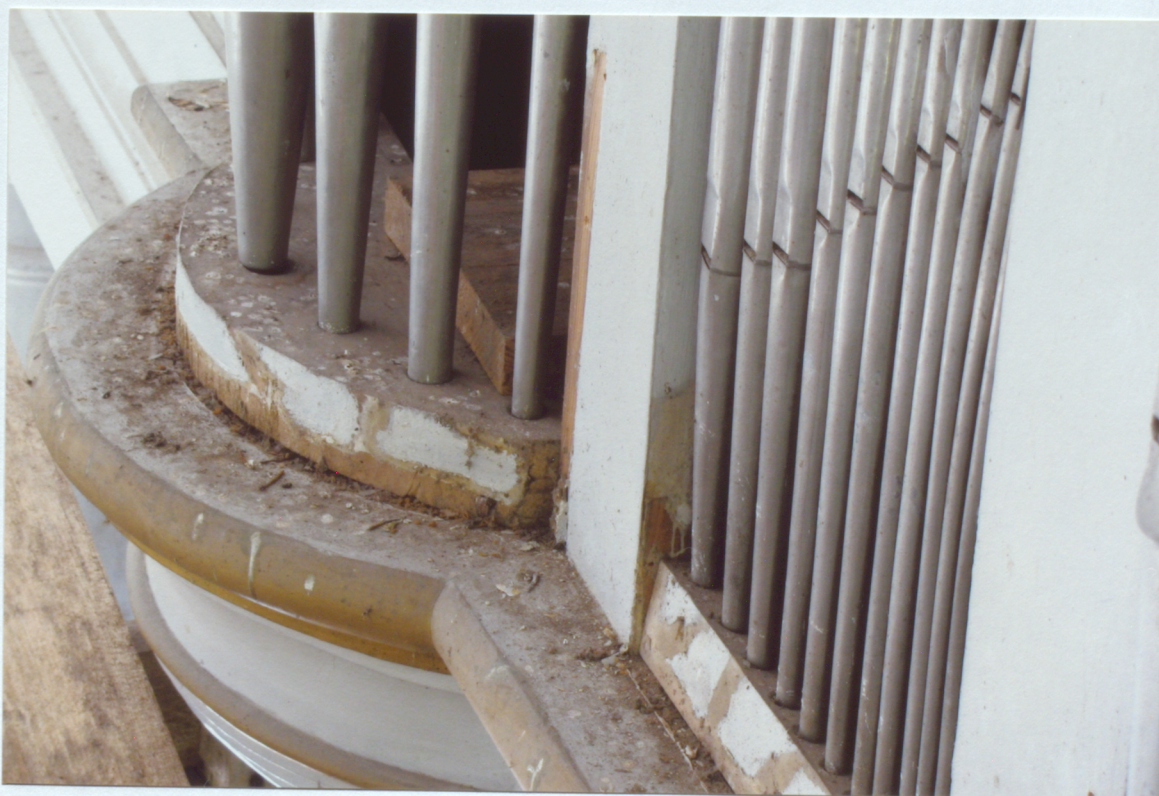
6. Cokola dzega- pirms restaurācijas

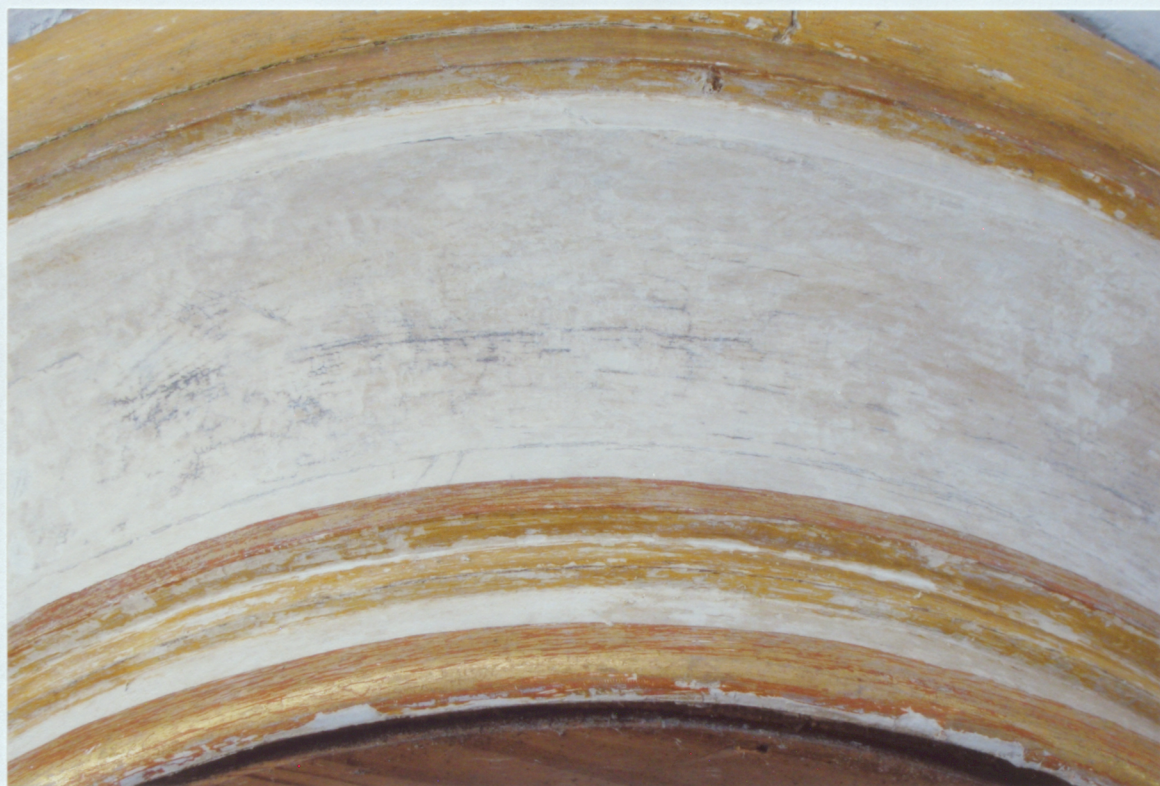
Krāsojuma slānis kopē grunts slāņa matplaisājumu. Uz virsmas vērojami mušu traipi un to radītie bojājumi. Krāsojums nevienmērīgi satumsis ar krasām tonālām izmaiņām- līdz pat brūni dzeltenam, vai pelēkam. Vietām lieli krāsojuma zuduma laukumi- uz stabuļu torņu dzegām un statņiem līdz 50%. Pirms restaurācijas izpētes procesā krāsu zondāžu laukumos, būtībā krāsojuma sliktais tehniskais stāvoklis, netika konstatēts. (Skat.att.Nr.7.)

- **gaišais krāsojums** zudumi vērojami salīdzinoši lielos apjomos, it īpaši dzegu krāsojumā - pat 60%. Uz statņiem oriģinālais krāsojums ar lieliem atsevišķiem zuduma laukumiem. Atsevišķie saglabājušies krāsas laukumi tonāli atšķirīgi- gan vienas detaļas ietvaros, gan detaļu savstarpējā salīdzinājumā.

Grunts zudumu vietās plaisājumu vietās atsedzas bojāta, tumša koksne.

7. Kreisā stabu loga dzegas fragments pēc pārkrāsojumu noņemšanas

Apsverot oriģinālā krāsojuma tehnisko un vizuālo stāvokli, tika pieņemts lēmums - krāsojuma retušas rezultātā mazināt un izlīdzināt tonālās atšķirības, kas radušās laika gaitā.

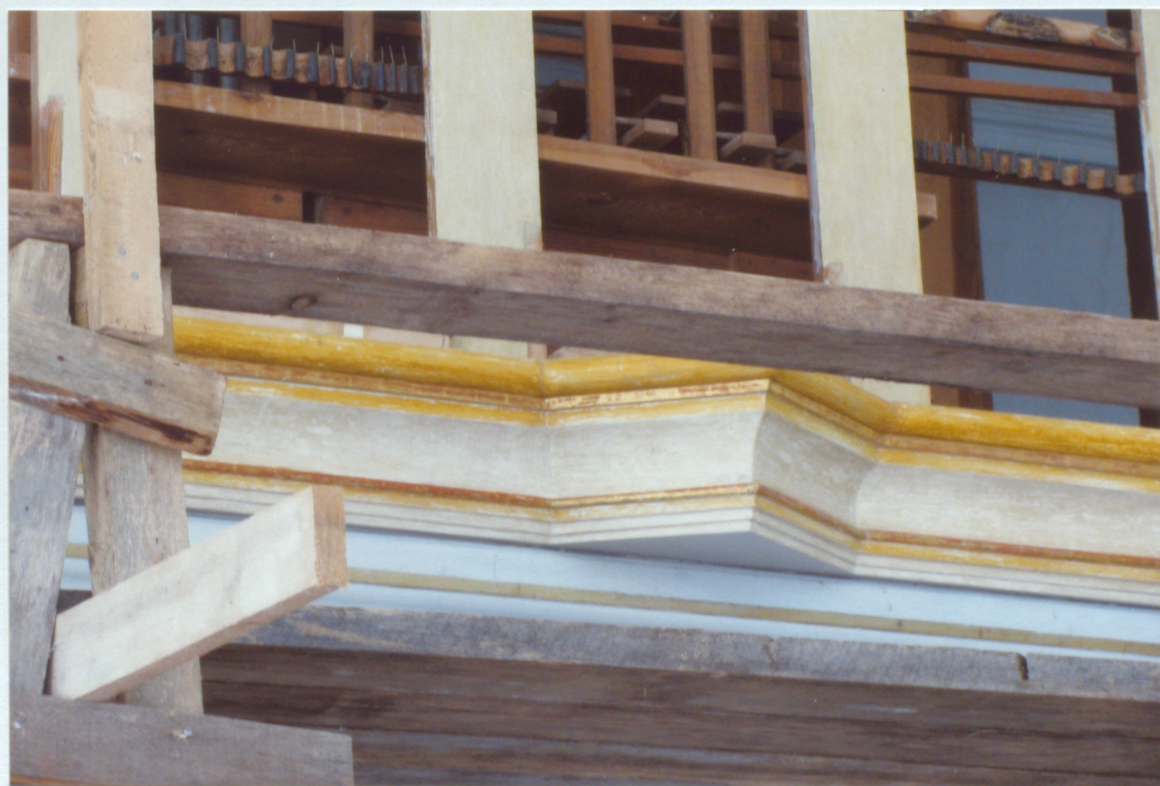
Dzeltenais eļļas krāsojuma slānis uz visām virsmām stabils bet sauss (zaudējis saistvielu un kļuvis matēts), nedaudz nodilis, vietām satumsis, nevienmērīgs, vietām zudis. Netīruma slāņa rezultātā, vietām krāsas slānis iekrāsojies. Krāsojuma tehniskais stāvoklis apmierinošs, bet vizuāli raibs (krāsojuma vairāku tonālo gradāciju rezultātā - no gaiši vēsi dzeltena līdz oranžīgi dzeltenam tonim) (Skat.att.Nr.8.)

8. Cokola dzegas centrālā daļa- pēc pārkrāsojumu noņemšanas

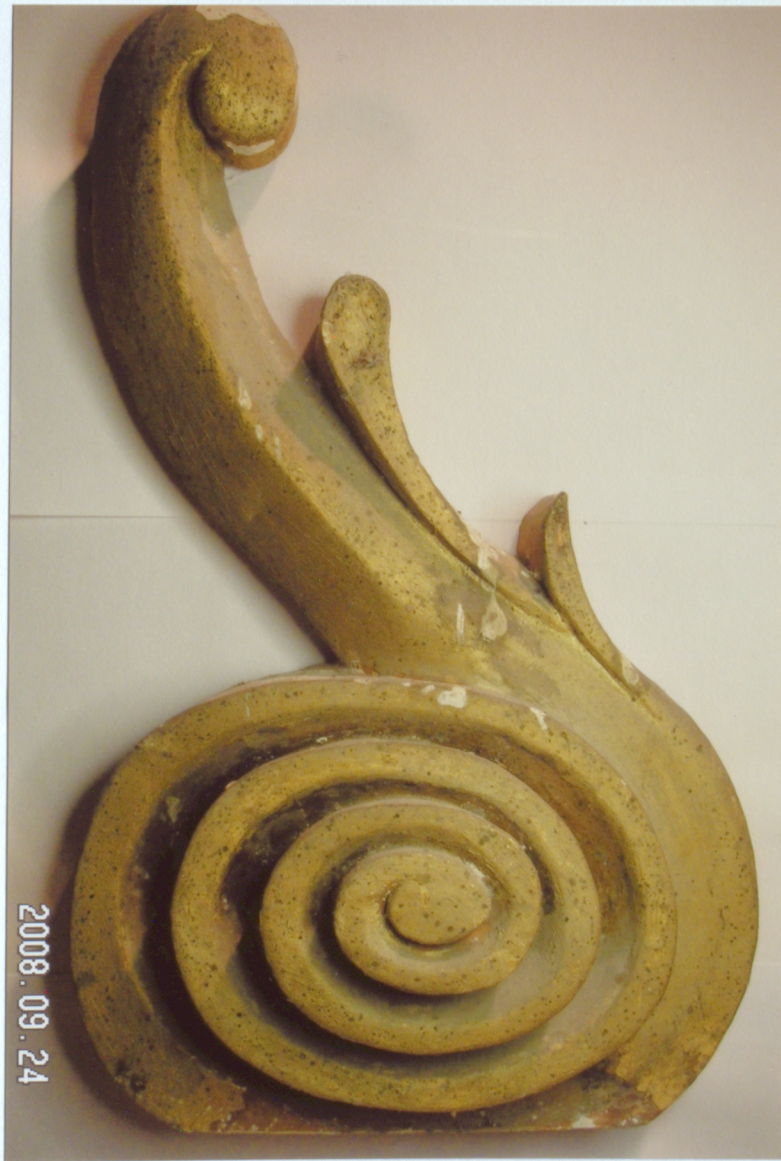
9. Centrālās daļas frontona kokgriezums pirms restaurācijas

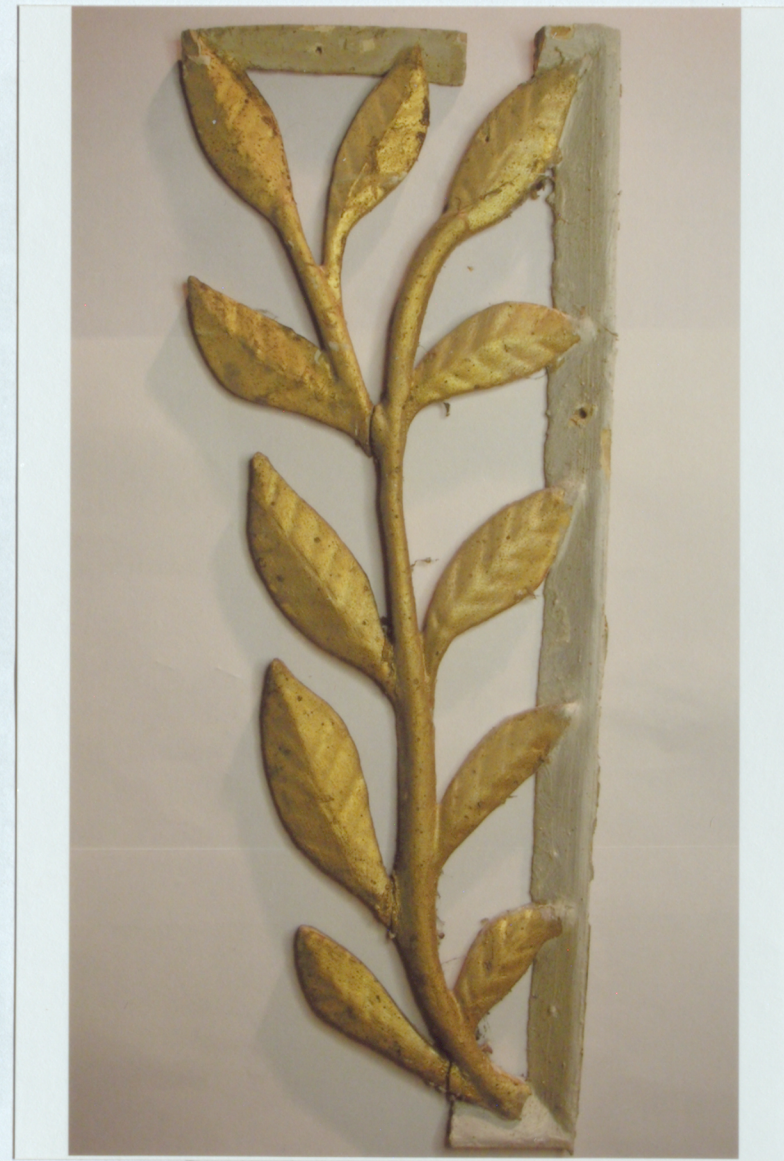
10. Centrālās daļas stabuļu loga kokgriezums pirms restaurācijas

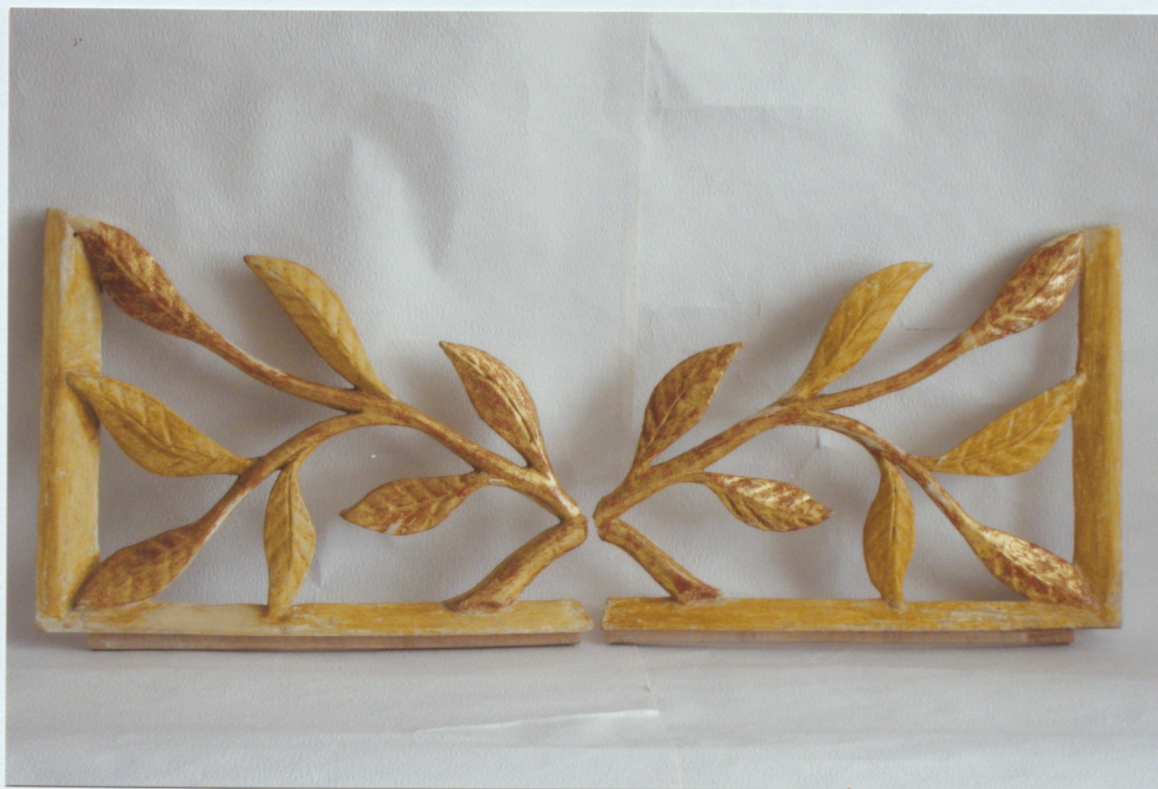
11. Centrālās daļas apakšējais kokgriezums pēc pārkrāsojumu noņemšanas

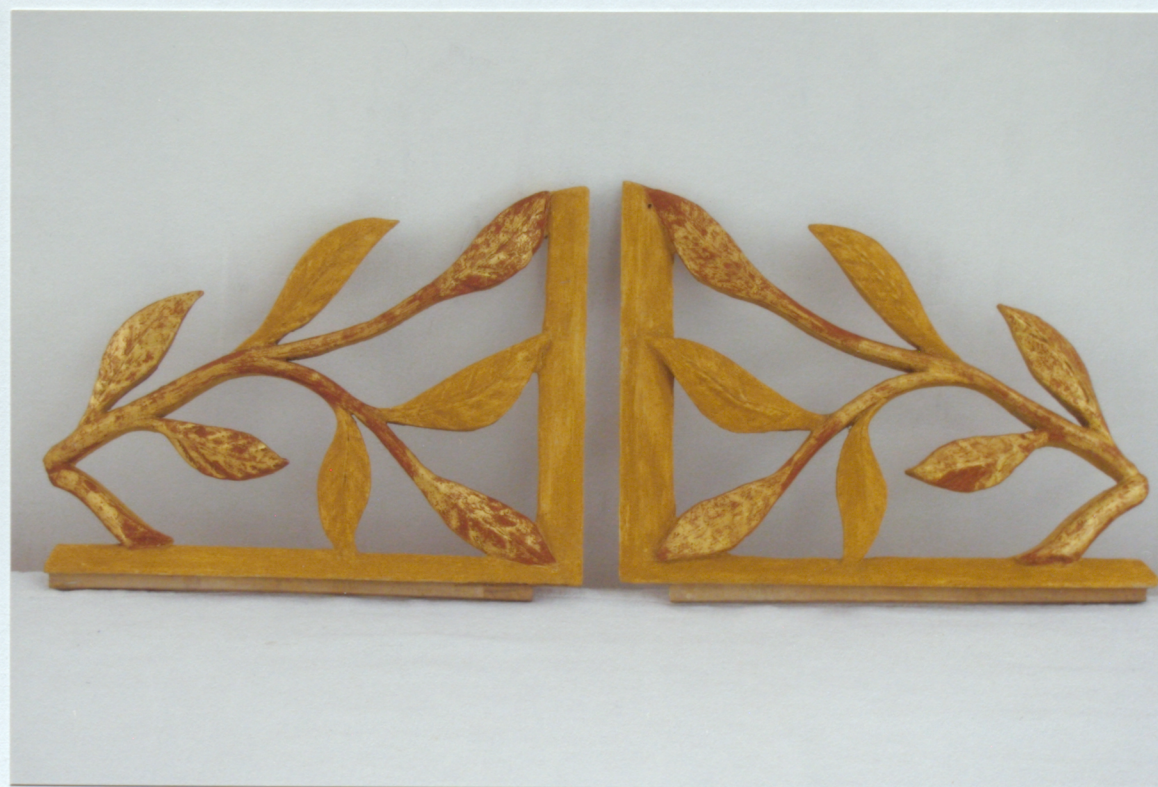
12. Centrālās daļas apakšējais kokgriezums pēc krāsojumu zudumu retušas

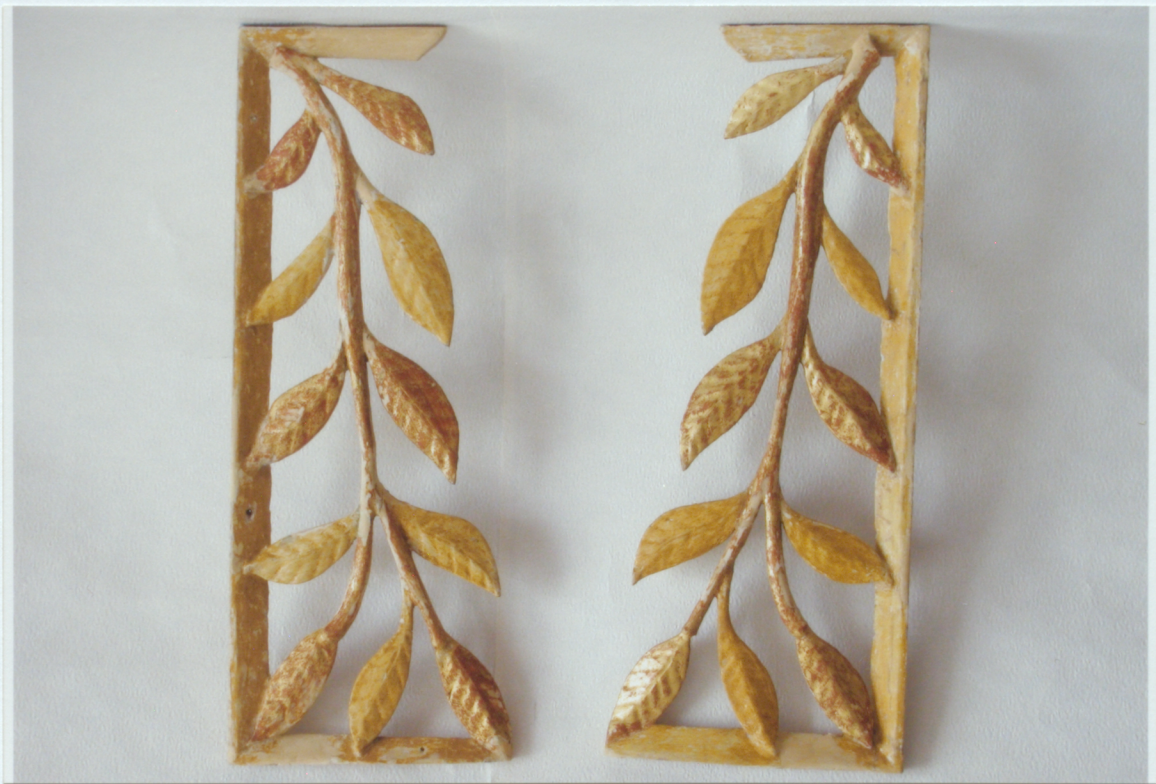
13. Stabuļu logu kokgriezumi pēc pārkrāsojumu noņemšanas

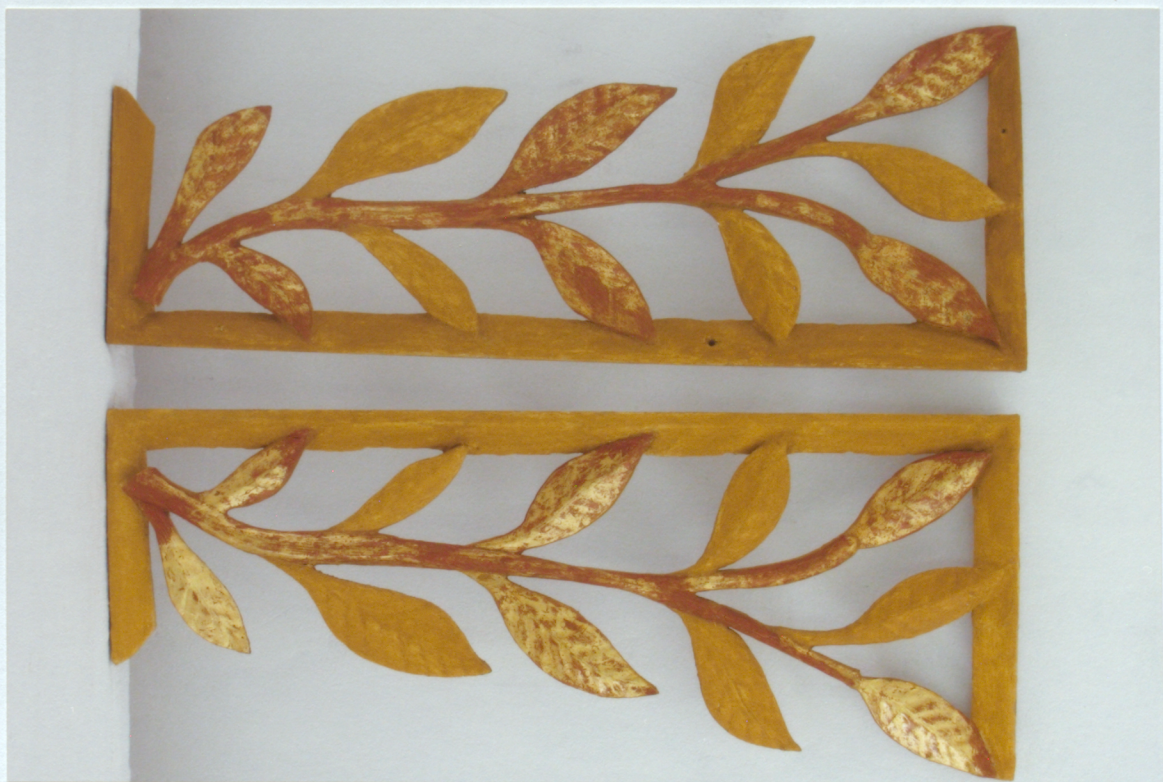
14. Stabuļu <sup>logu</sup> ~~terna~~ kokgriezumi pēc krāsojumu zudumu retušas

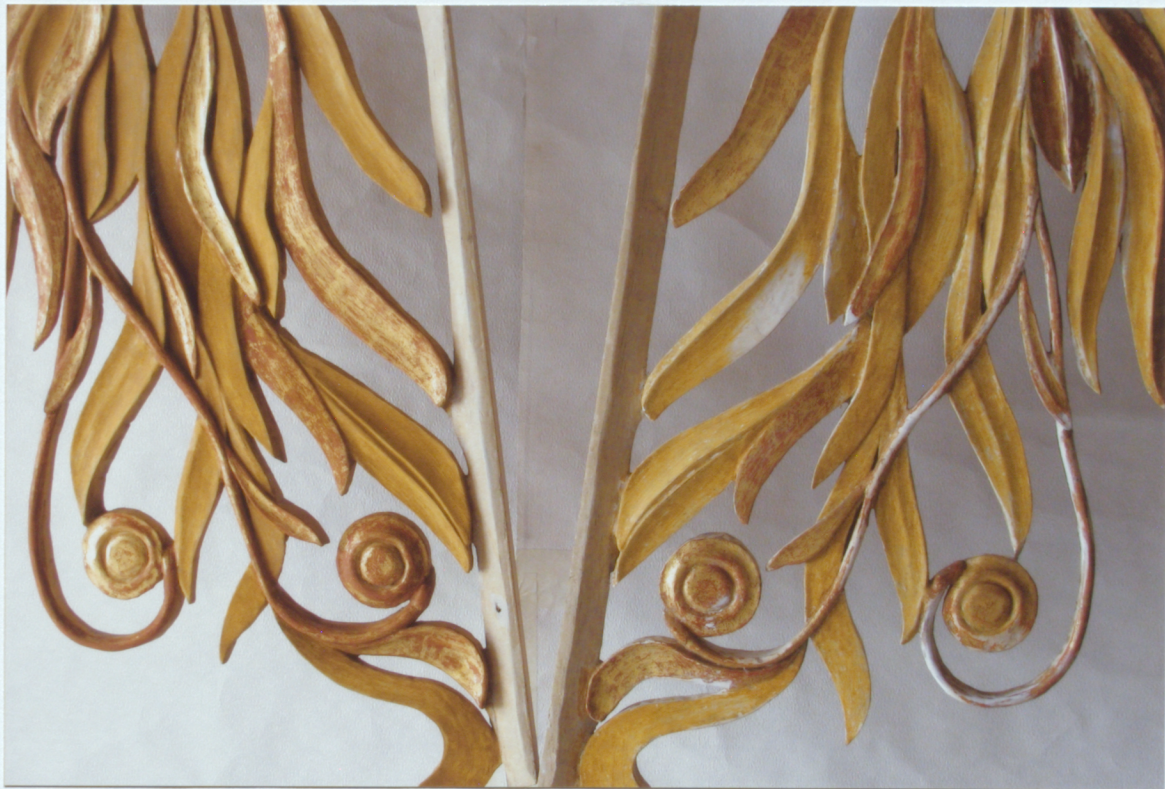
15. Prospekta "spārnu" fragmenti pēc pārkrāsojumu noņemšanas

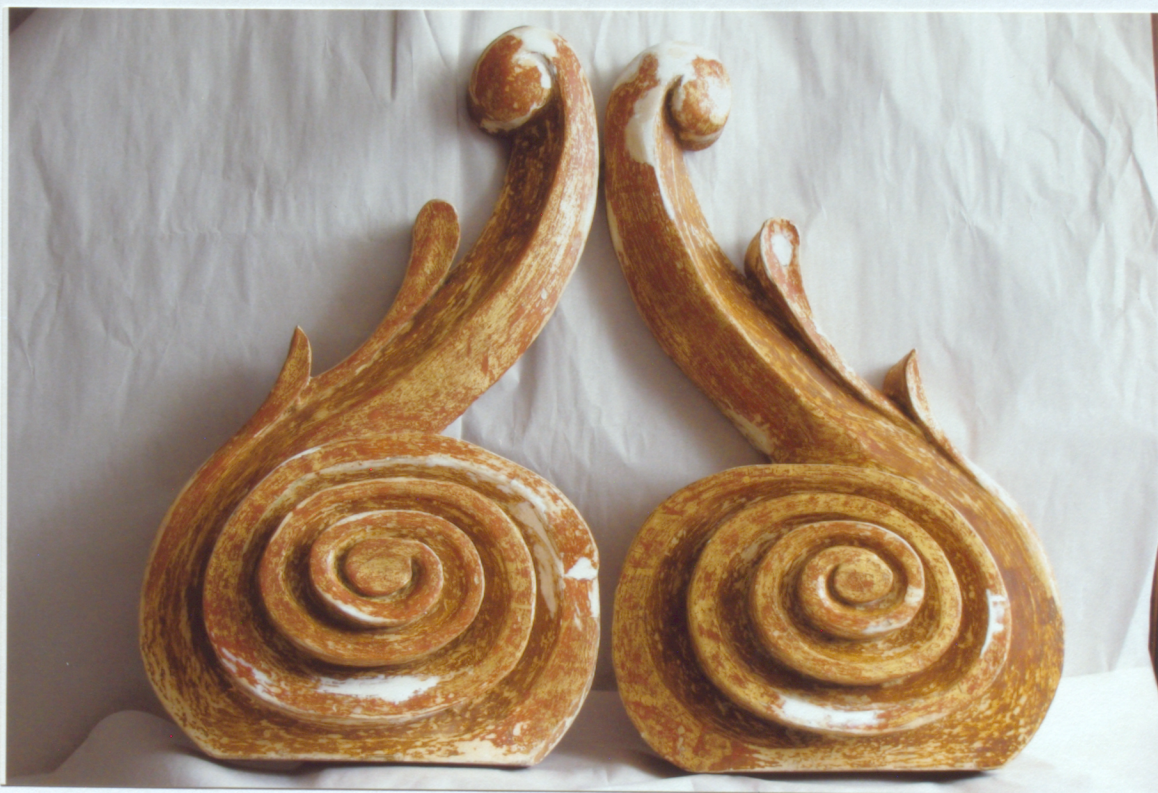
16. Centrālās daļas frontona kokgriezumi pēc pārkrāsojumu noņemšanas un grunts zudumu ieklāšanas

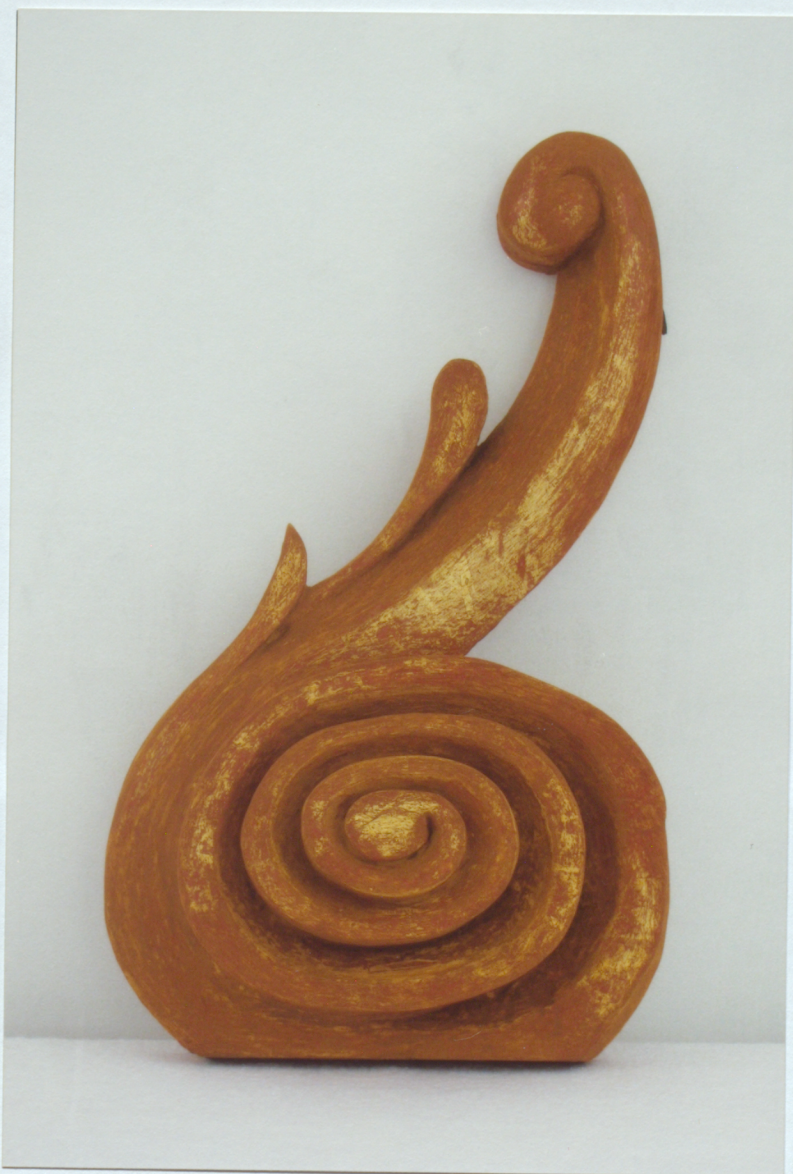
**17. Centrālās daļas frontona kokgriezums pēc pārkrāsojumu  
noņemšanas;gruts zudumu ieklāšanas; krāsojumu retušas;  
pirms zeltījuma retušas.**

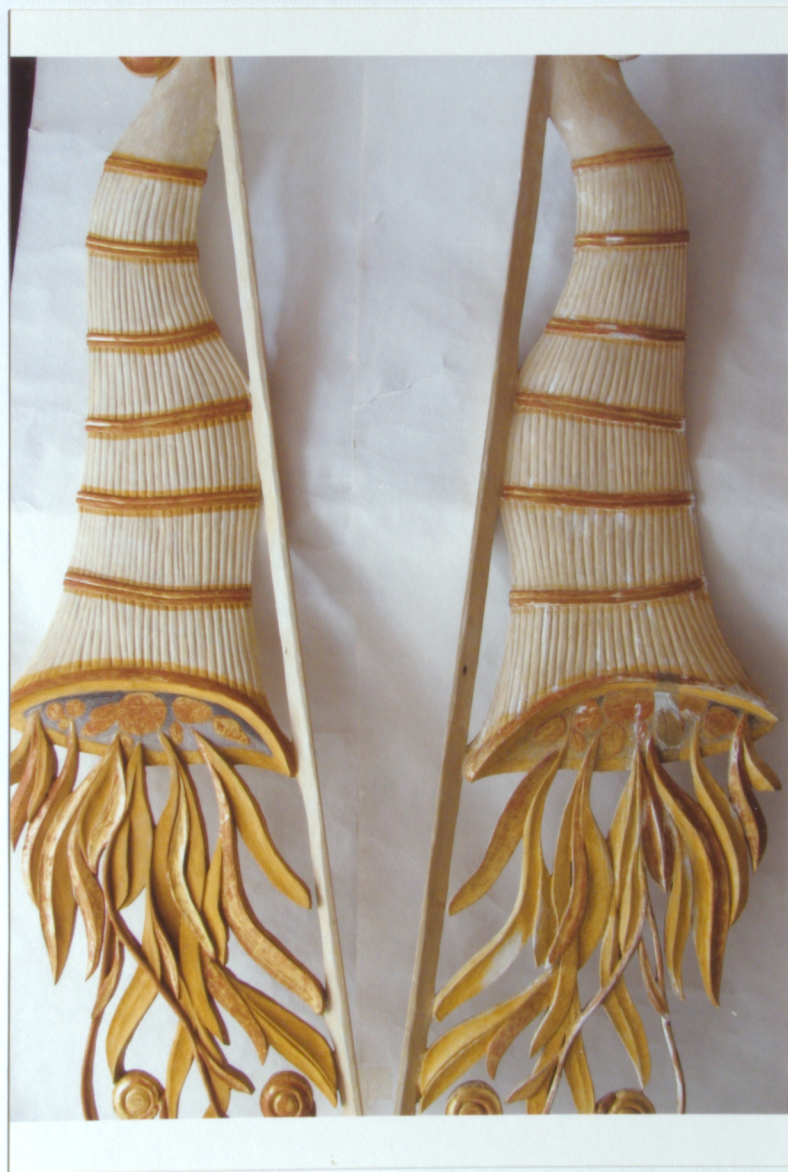
18. Prospekta "spārni"; kreisajā pusē- veikta krāsojumu zudumu retuša; labajā pusē-pēc grunts zudumu ieklāšanas

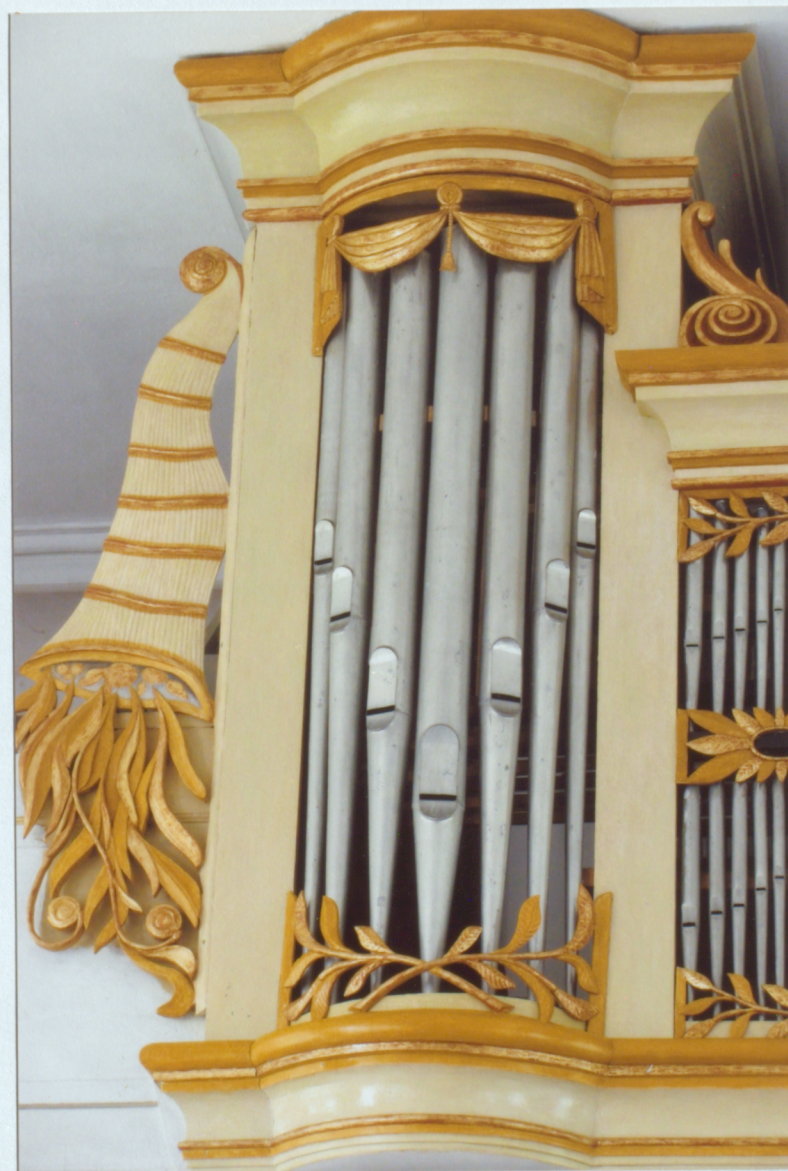
19. Kreisais stabuļu tornis un "spārns"- pēc restaurācijas

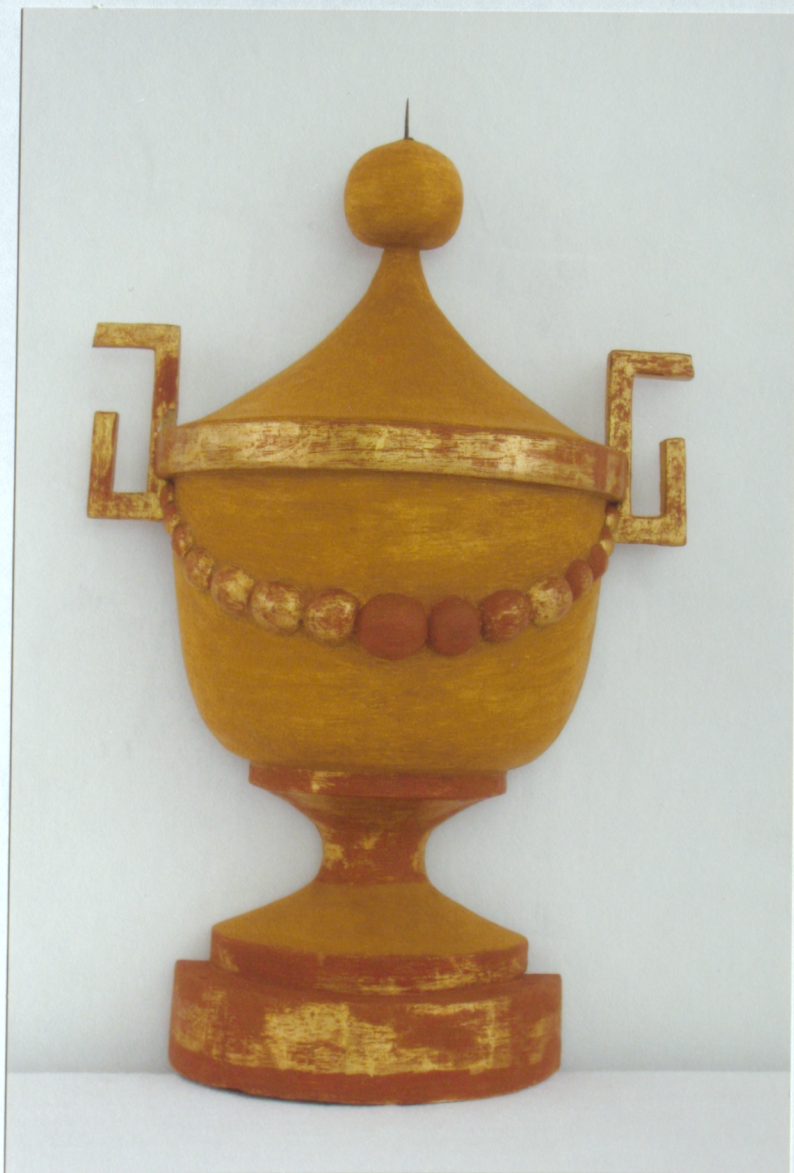
20. Prospekta frontona vāze pēc krāsojumu zudumu retušas; pirms zeltījumu zudumu retušas

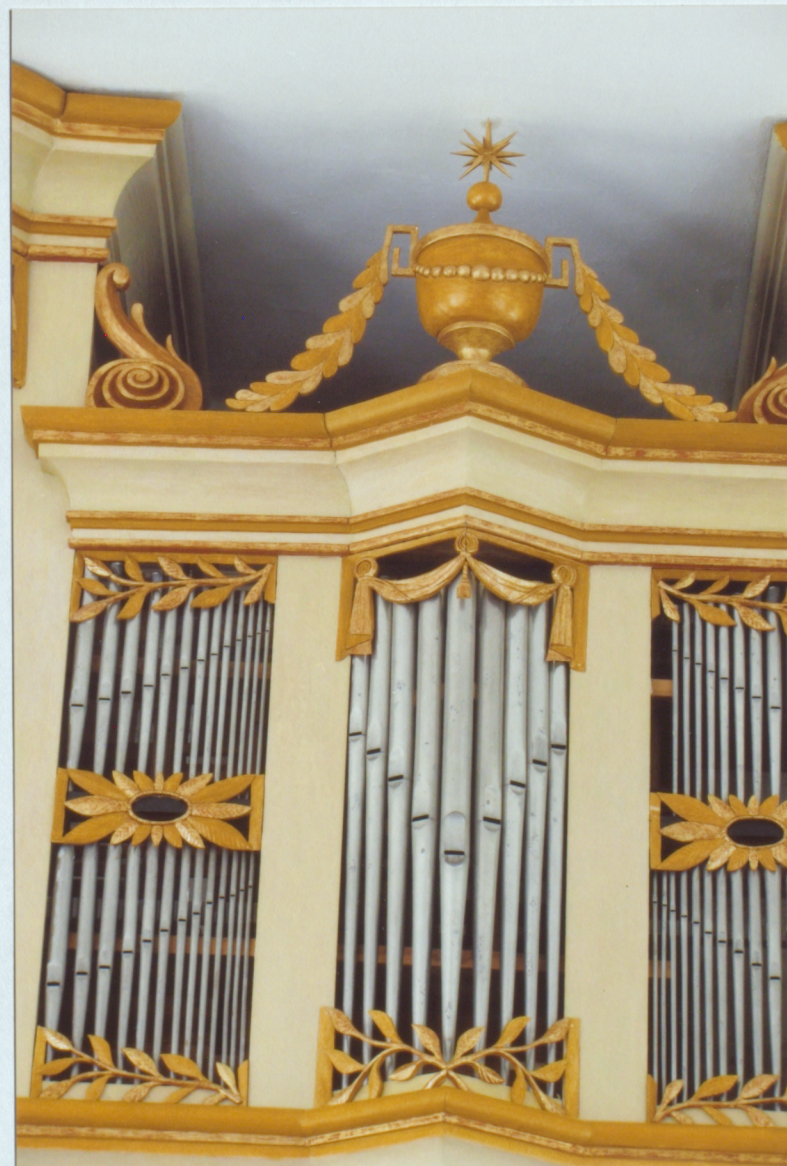
21. Prospekta centrālā daļa pēc restaurācijas
