Objekts: Strazdes muiža
Objekta Nr.: 21/91

Sējums: I. Tehniskais slēdziens
Marka: TSL

Pasūtītājs: LR KM Republikāniskā Neredzīgo biedrība
Rīgā, Juglas ielā 14

Tehniskais slēdziens
par bijušās Strazdes muižas esošo konstrukciju
stāvokli Rīgā, Juglas ielā 14

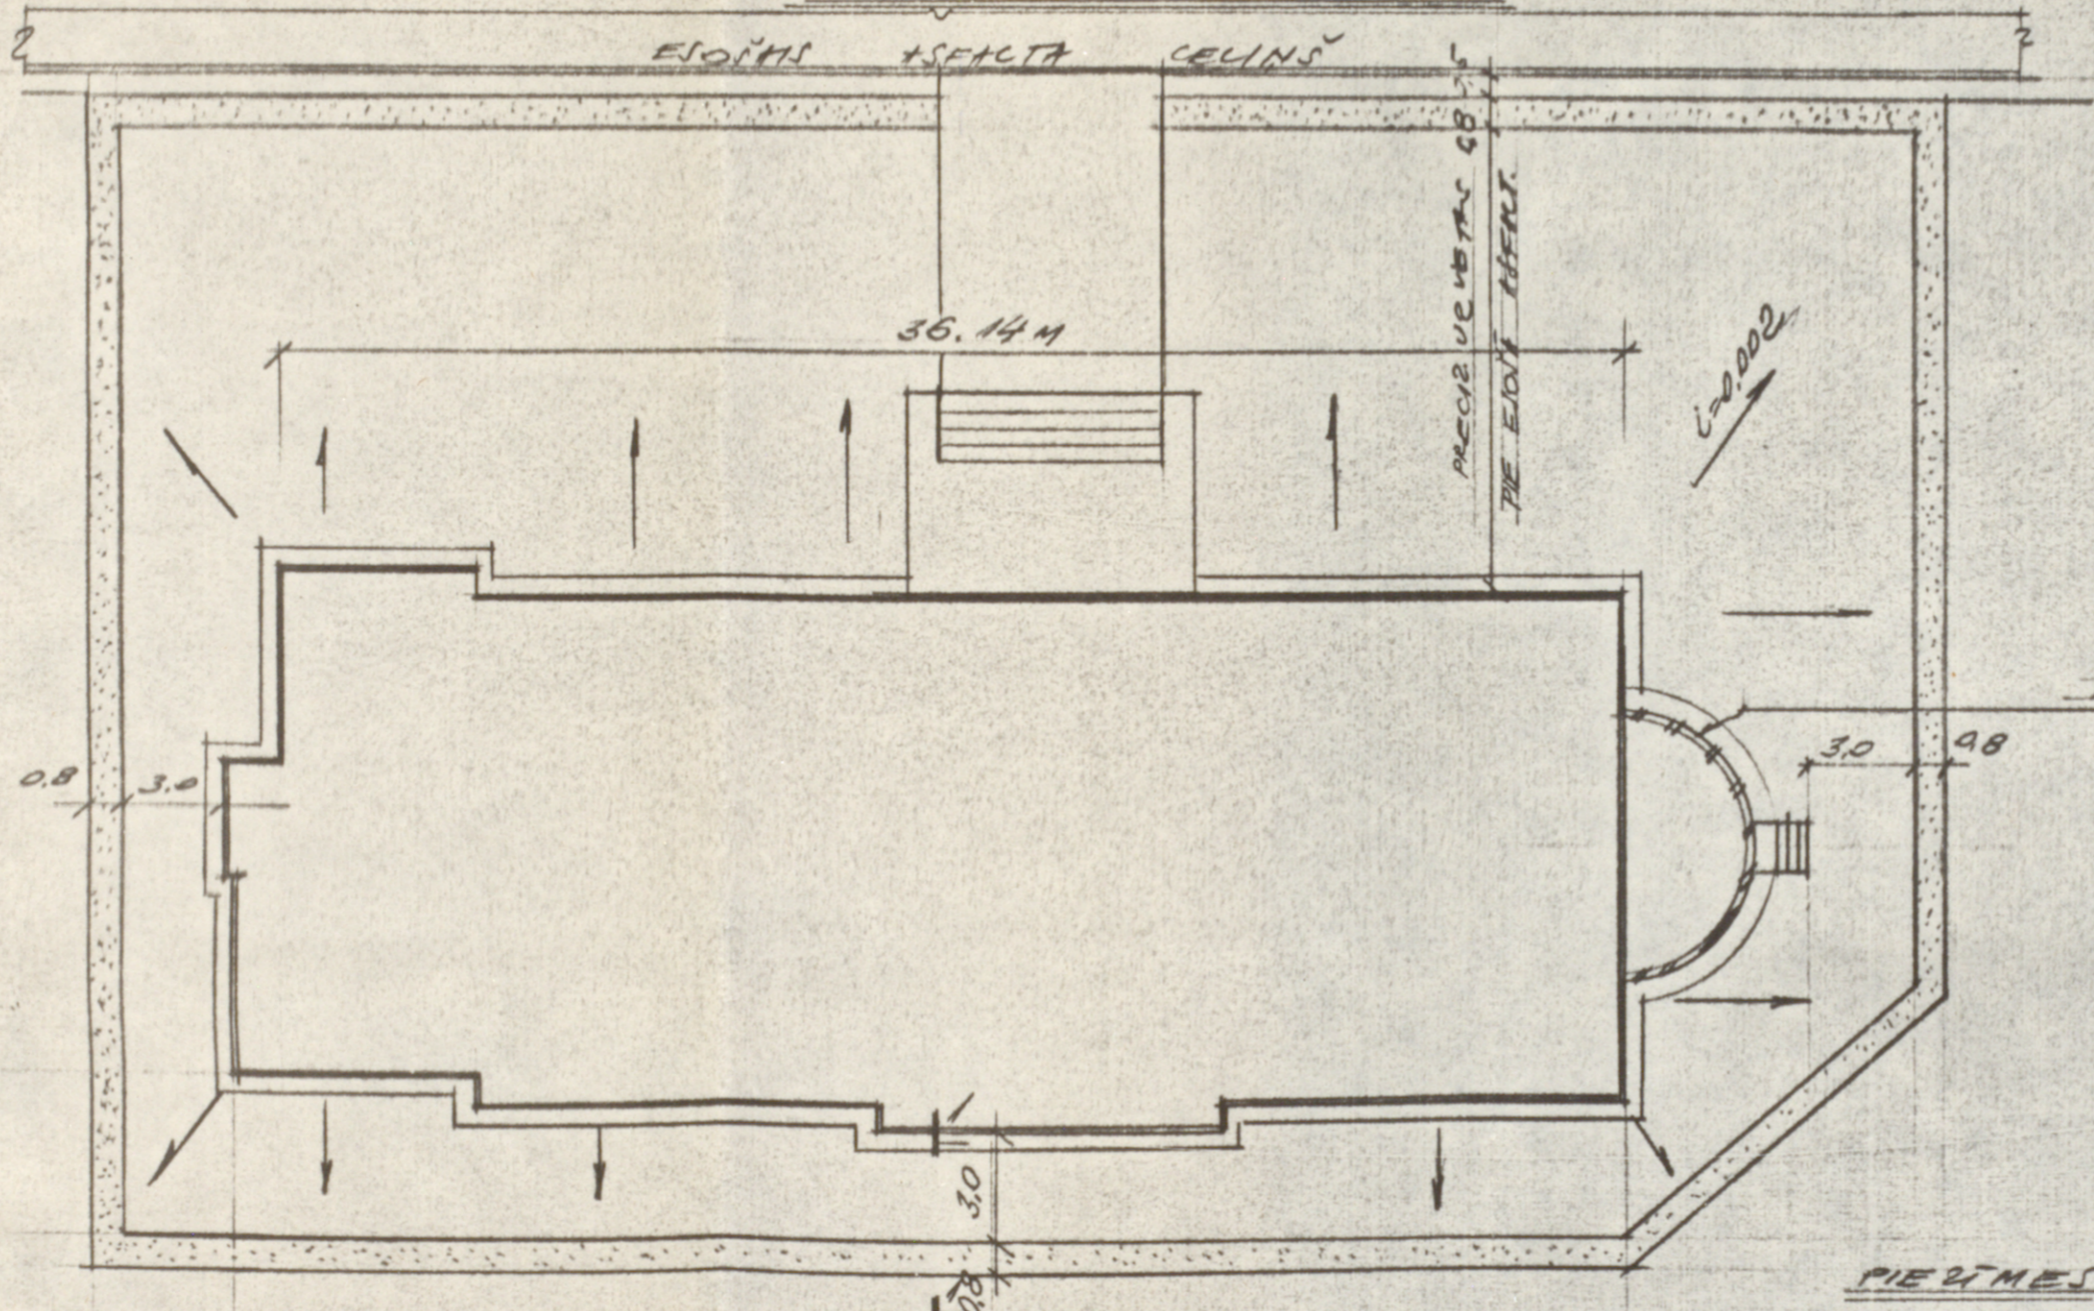
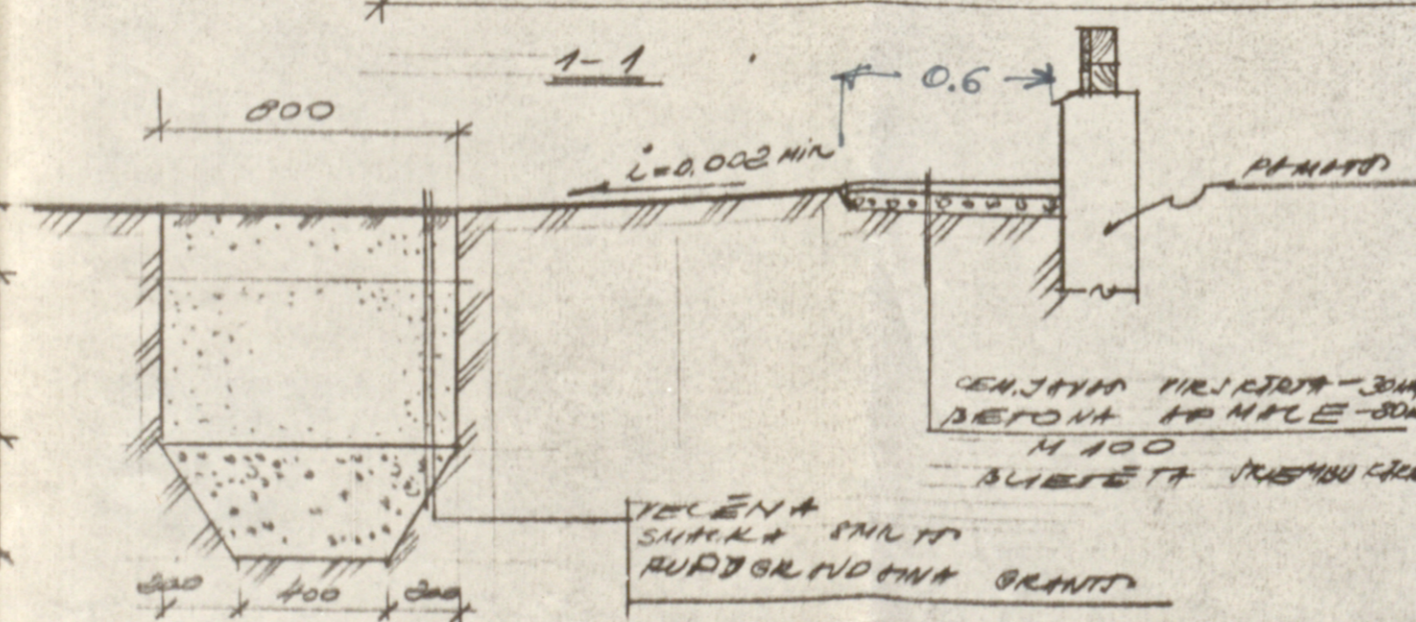
ĒKAS SITUĀCIJAS PLĀNS

Pamati stipri bojāti (izšķiebušies un izdrupuši) vietās, kur gar ēkas sienām izvietotas teknes. Lietus ūdens kanalizācija nav atrisināta, kā rezultātā ēkas pamatiem pieguļošā augsne pārpurvojusies un rada spēcīgus pamatu bojājumus.

Sakarā ar apkārtnes labiekārtošanas darbiem ēka atrodas viszemākā vietā (ieplakā), nav pietiekošas augšnes virskārtas slīpums virsūdeņu novadīšanai no ēkas.

1. Ap ēku ierīkot betona apmali 0,6 m platumā.
2. Izveidot organizētu virsūdens ūdeņu izkļiedēšanu

- (skat. lapu TSL-1).
3. Pagrabā divām telpām pilnīgi nomainīt pārsegumus (skat. lapu TSL-2).
 4. Pagraba logiem daļai pārmūrēt logu ailas un izveidot gaismas šahtas (skatīt arhitektūras daļu).
 5. Veikt vienas ārsienas stiprinājumu (sk. lapu TSL-3) un tai pašā vietā atjaunot horizontālo hidroizolāciju - 2 kārtas ruberoīda bituma mastikā.
 6. Ēkas apaļo daļu - verandu pilnīgi konstruktīvi atjaunot saskaņā ar arhitekta rīkojumiem (sienas, apšuvums).
 7. Remontēt ārsienas satrupējušos apdares dēļus $b=25$ mm apt. 30%.
 8. Jūmta konstrukcijā starp esošiem statiem izveidot savilces (pa visu ēku piecās vietās - skatīt lapu TSL-4).
 9. Remontēt kanalizācijas un ūdens vadus.

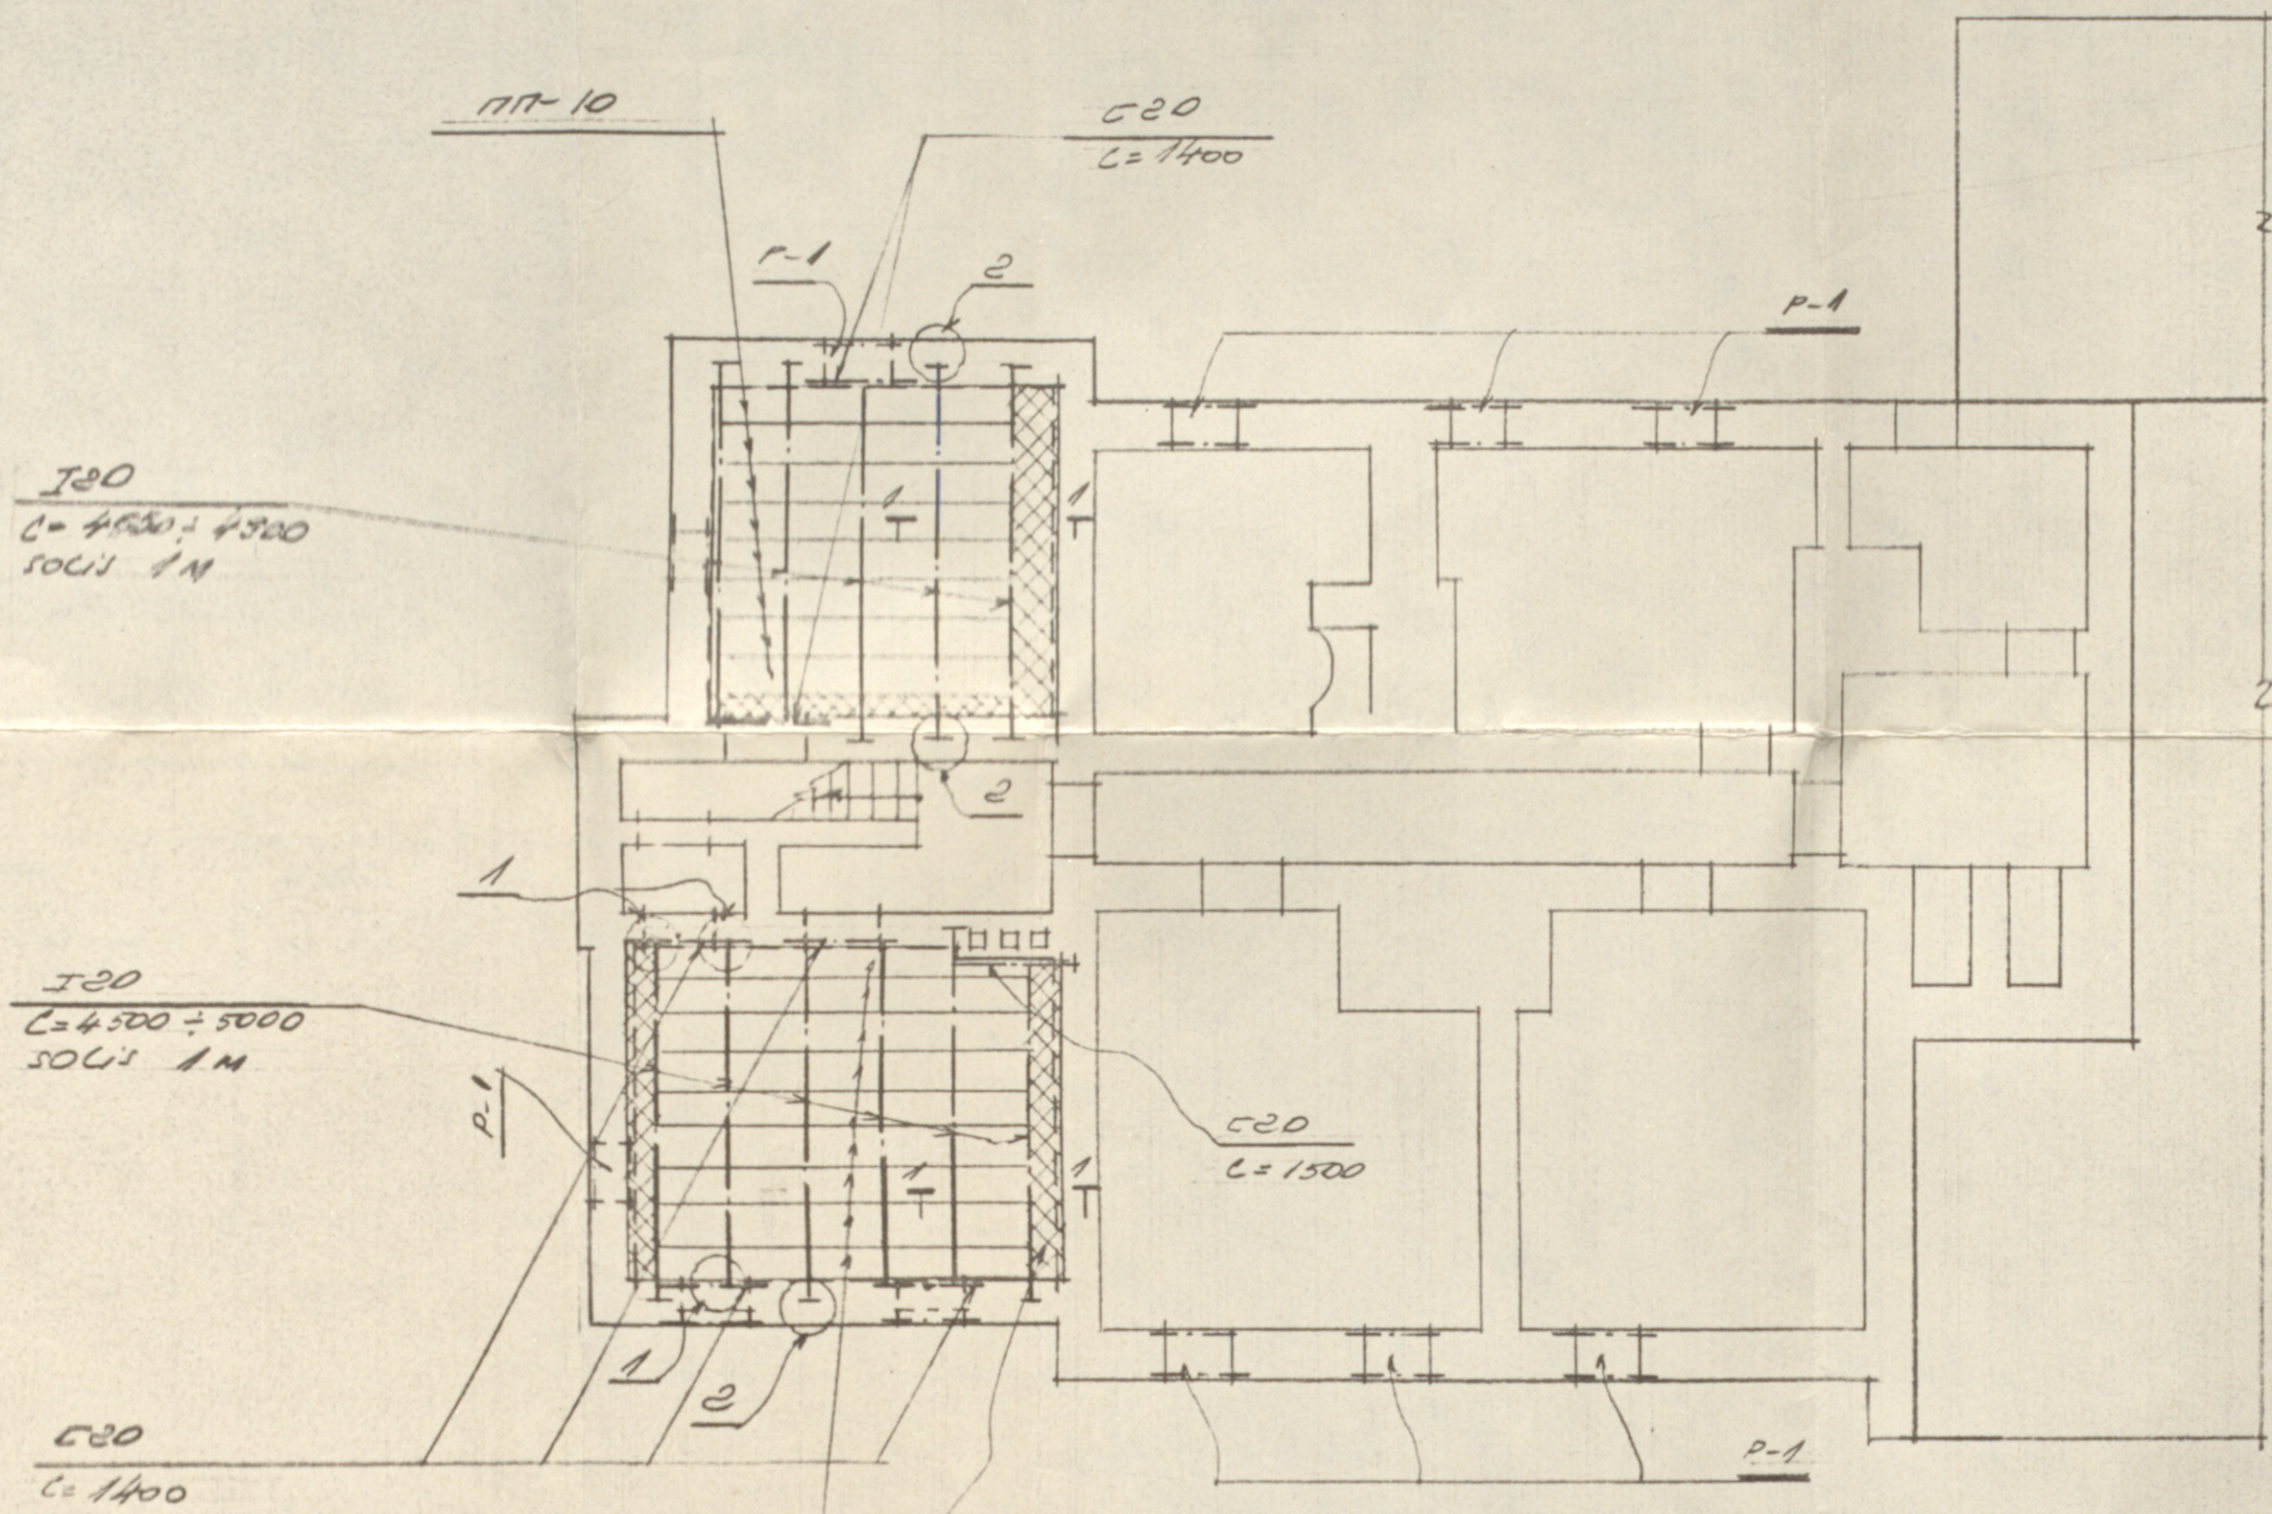
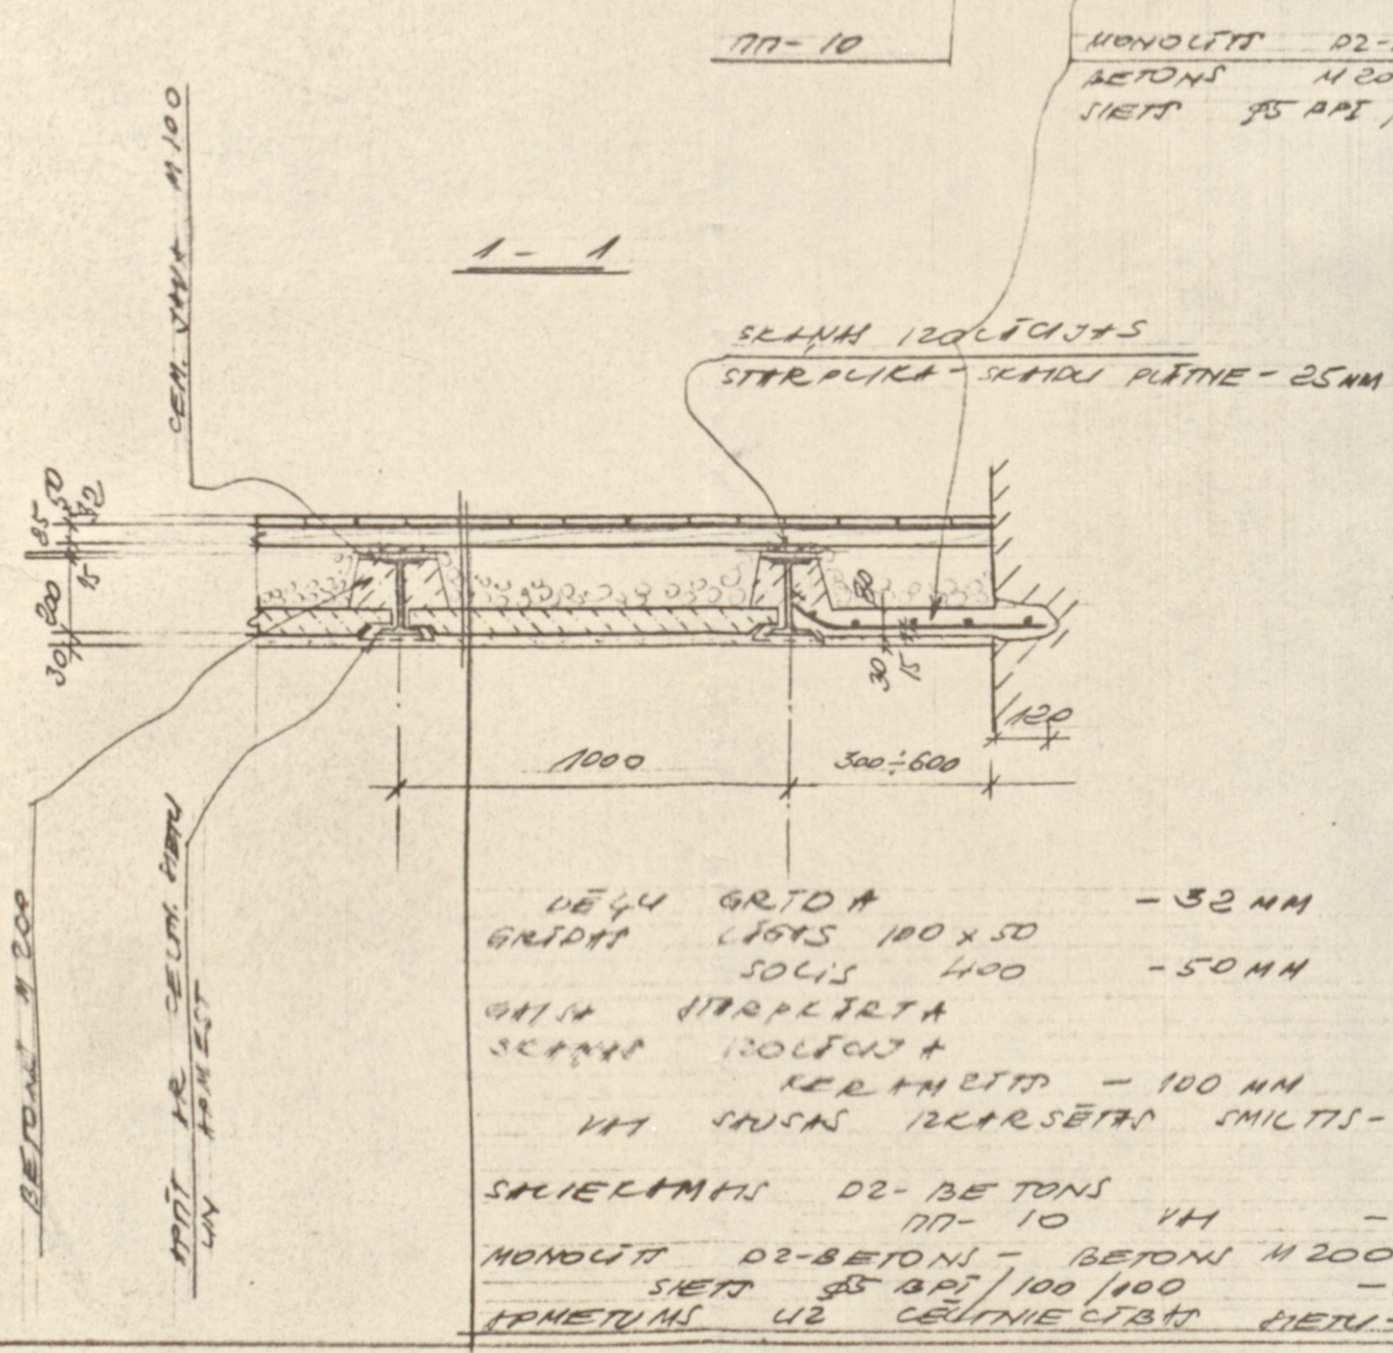
PAĢRĪBĀ PĀRSEGUMS

Pagrabā - daļēji koka, daļēji dz/betona. Bojāts dzelzbetona pārsegums virs katlu mājas divām telpām. Pārseguma tehniskais stāvoklis neapmierinošs. Vienā no telpām pat bīstams, jo virs katlu mājas palīgtelpas atrodas grāmatu krātuve, draud pārseguma iebrukšana. Nepieciešams nekavējoties izvērtēt grāmatas un nekavējoši remontēt pārsegumus.

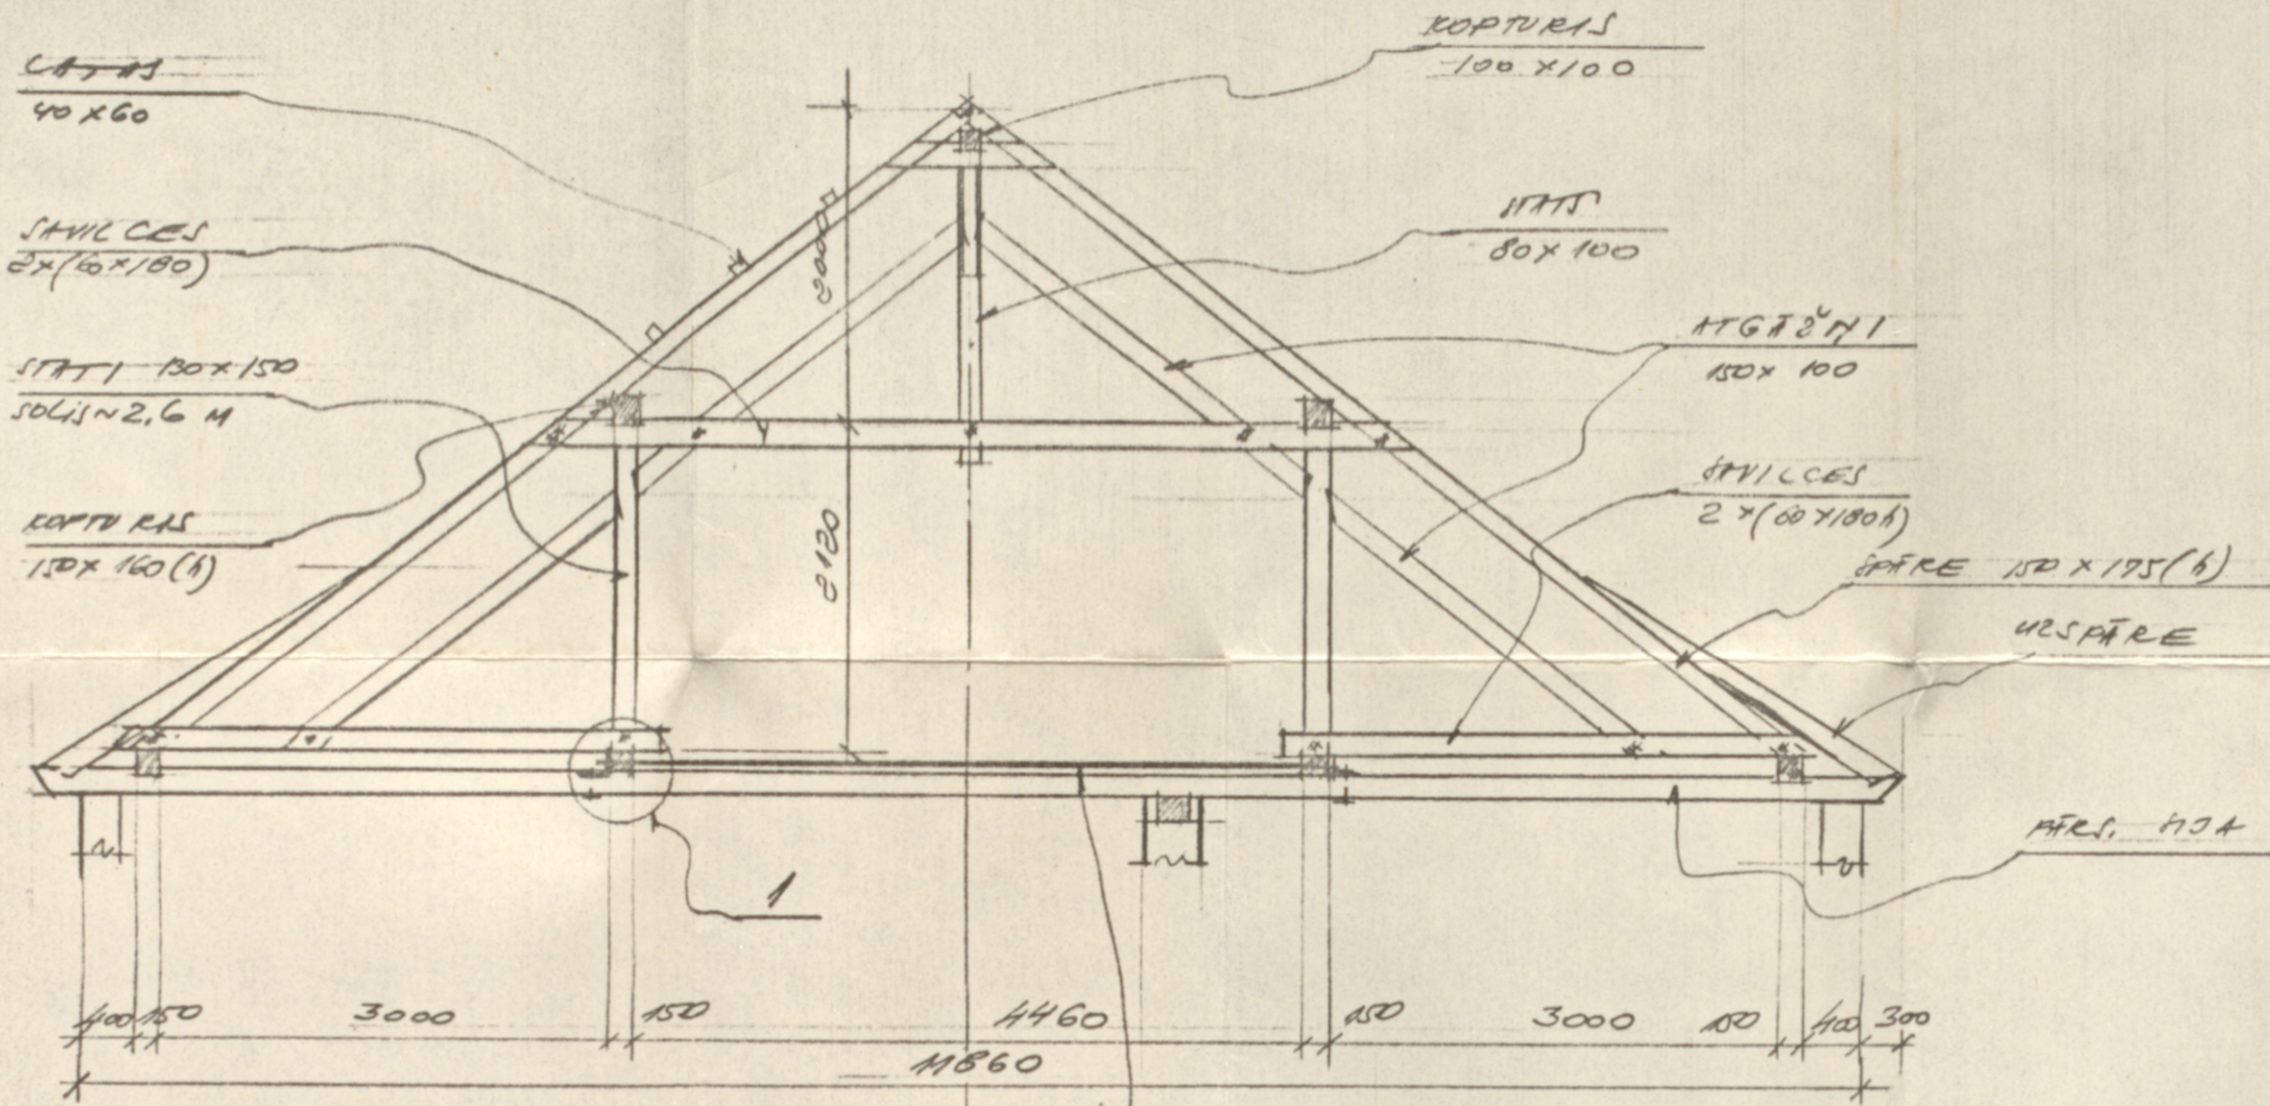
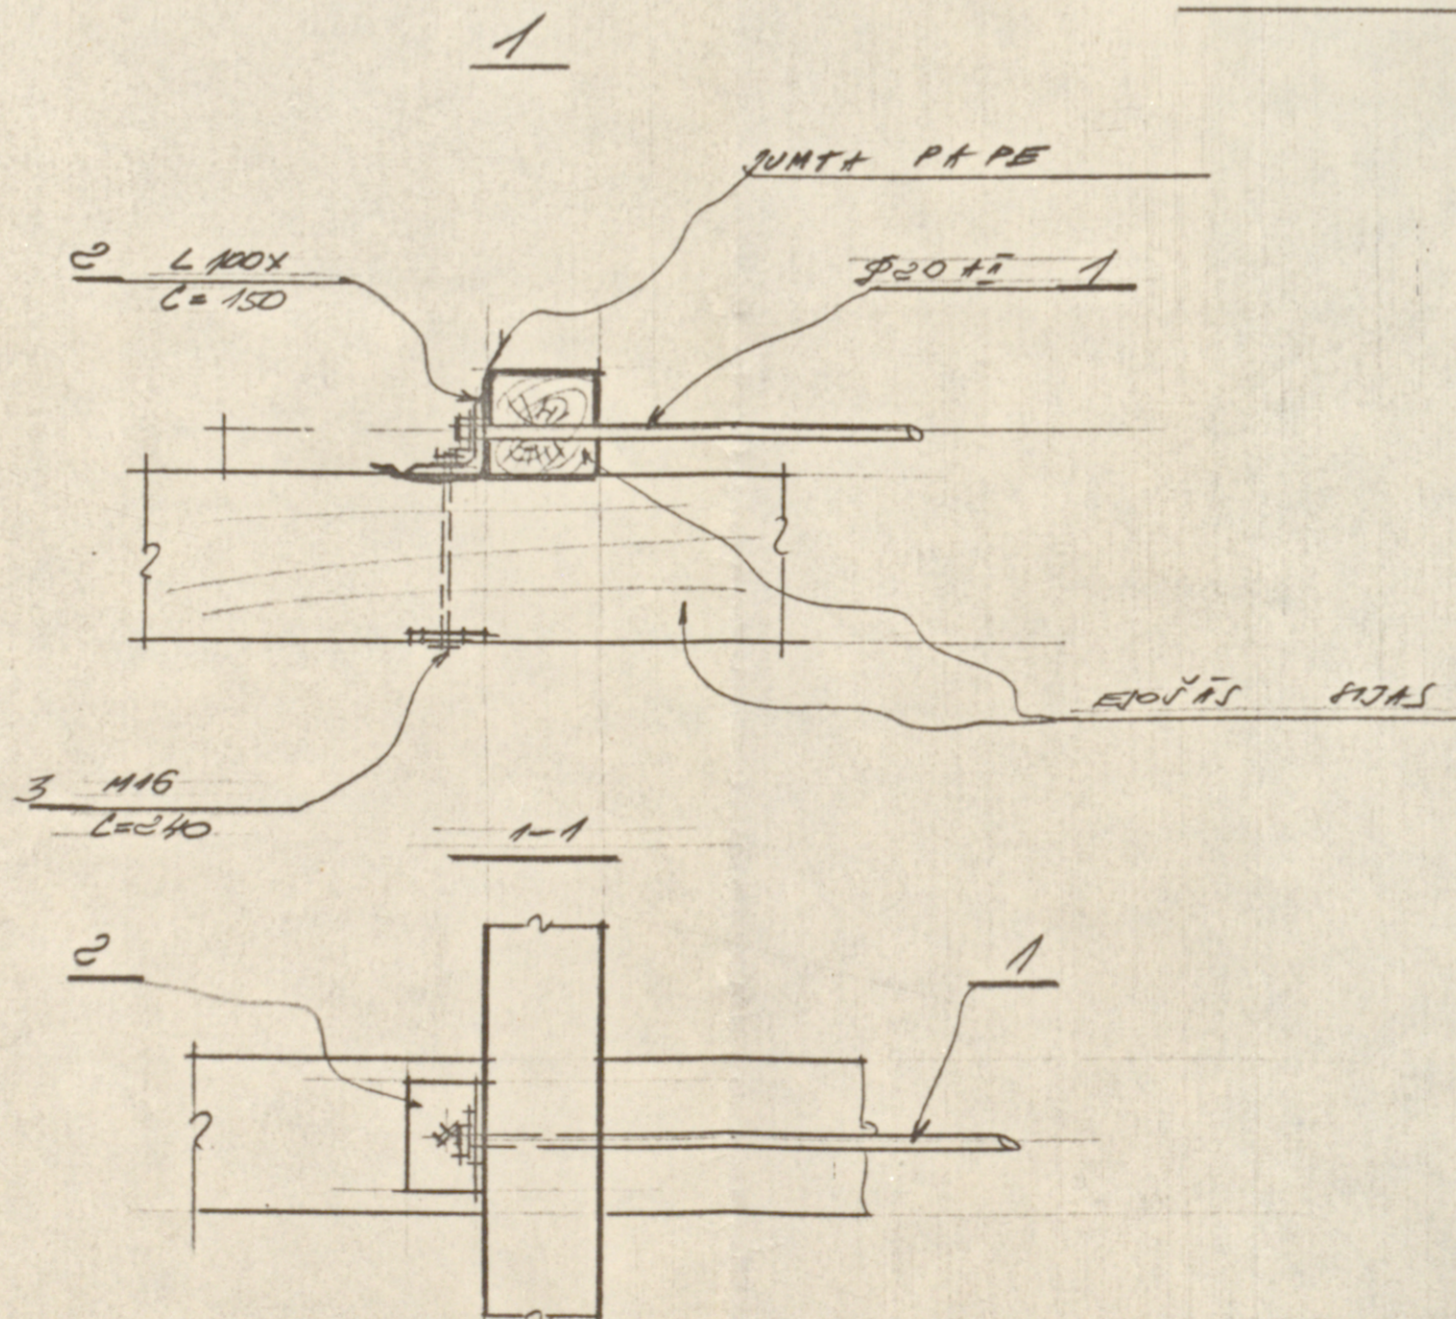
ERAS VIENS NO
PRINCIPĀLIEM PĒRSĒRIEZUMIEM

Spāres 13x17,5 ar soli no 1,0 m - 0,8 m. Uz spārēm retinātas latas ar skārda segumu. Spāres balstītas uz divpakāpju kopturiem. Jumta noturību nodrošina kopturu, statņu un savilču konstrukcija (skat. lapu TSL-4). Vietām redzami nelieli bojājumi segumā un konstrukcijās. Visumā jumta konstrukcijas tehniskais stāvoklis apmierinošs.

Sakarā ar vienas ārsienas stipriem bojājumiem un lielu ievirzi no vertikālā stāvokļa pie pamatiem, veicami jumta konstrukcijas papildus stiprinājumi.

ŠĀVILCE $\varnothing 20$ A II
SOLIS N 2.6 M
42 KATRU KRĒFLU
BĒNĪMOS 5 VIETĀS
