PREIĻU RAJONA AGLONAS PAGASTA AGLONA
AGLONAS ROMAS KATOĻU BAZILIKA
VALSTS NOZĪMES ARHITEKTŪRAS PIEMINEKLIS NR. 6491

AGLONAS BAZILIKAS JUMTA KONSTRUKCIJU APSEKOŠANA

2007. gada 21. februāris

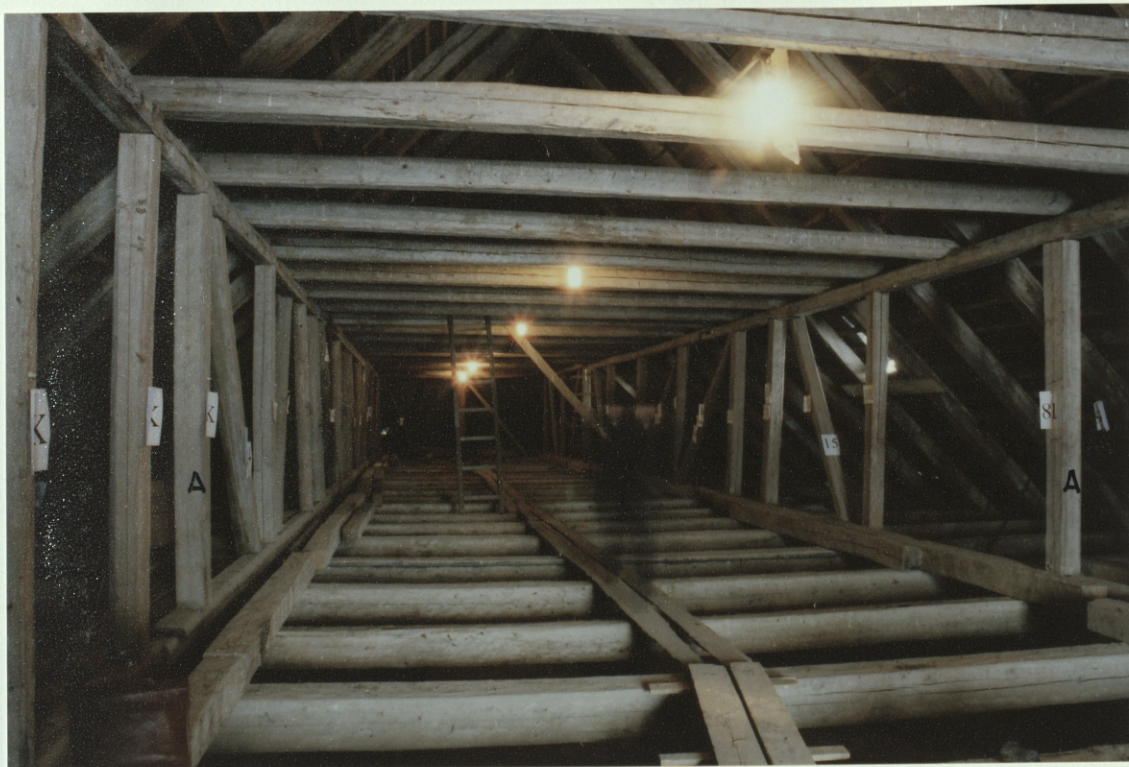
1.fotoattēls.

Skats uz jumta konstrukcijām no rietumu puses uz austrumu (altārdaļu) pusi.
A – domājams, 1835.gadā iebūvētais jumta krēsls.

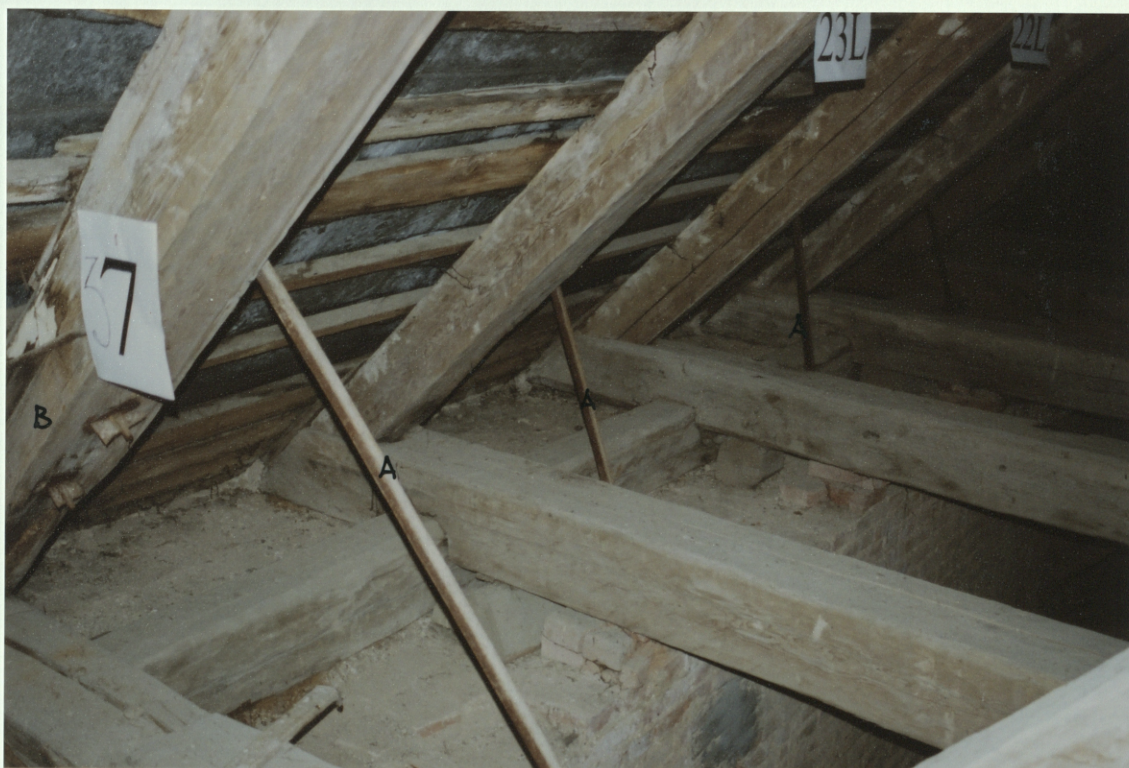
2.fotoattēls.

Skats uz jumta konstrukcijas daļu virs sienas.
A – 19.gs. liktas papildus saites, B – 20.gs. veikts protezējums ar metāla ķīļiem.

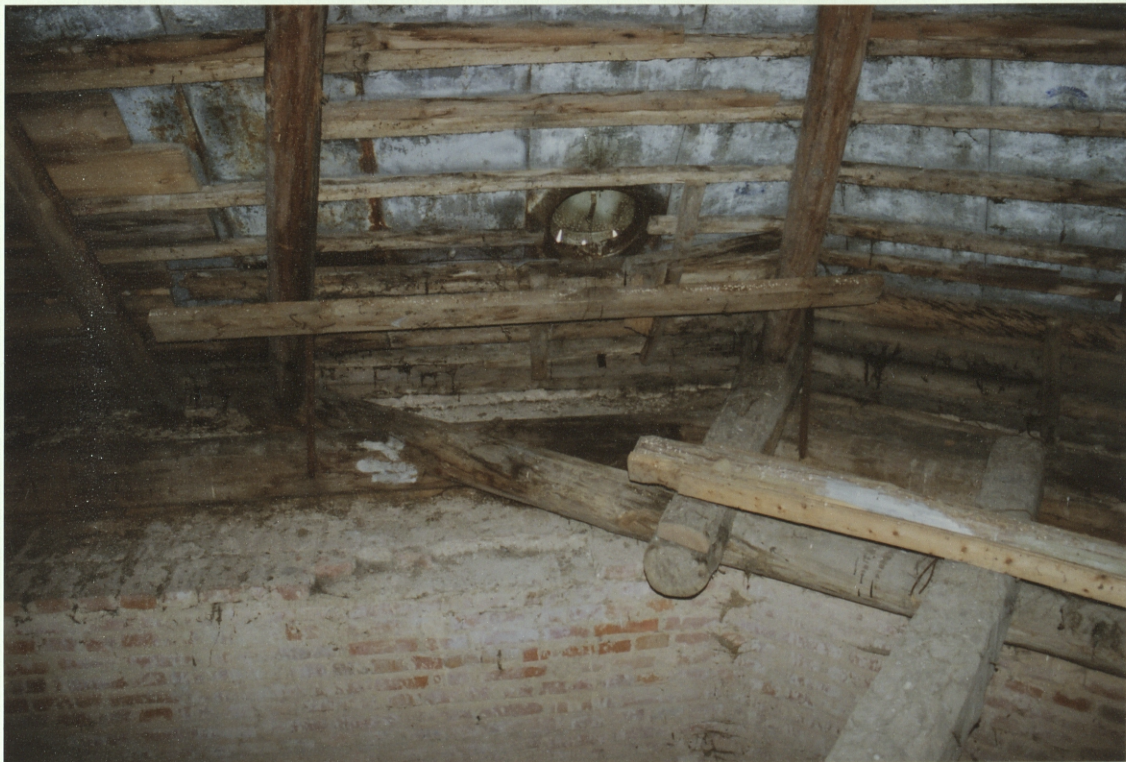
3.fotoattēls.

Skats uz jumta konstrukcijas daļu virs sienas apsīdas daļā.

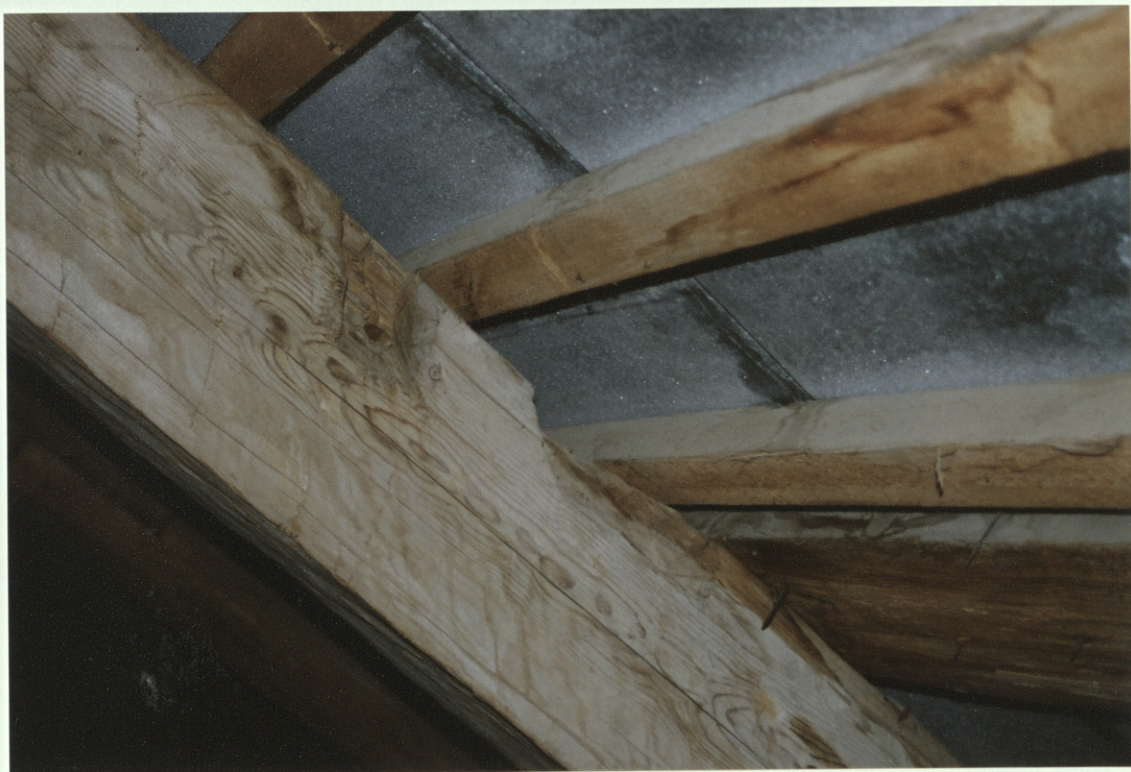
4.fotoattēls.

Skats uz spāri ar iecirtumu, kas, domājams, izveidots atsaitei jumta konstrukciju montāžas laikā.

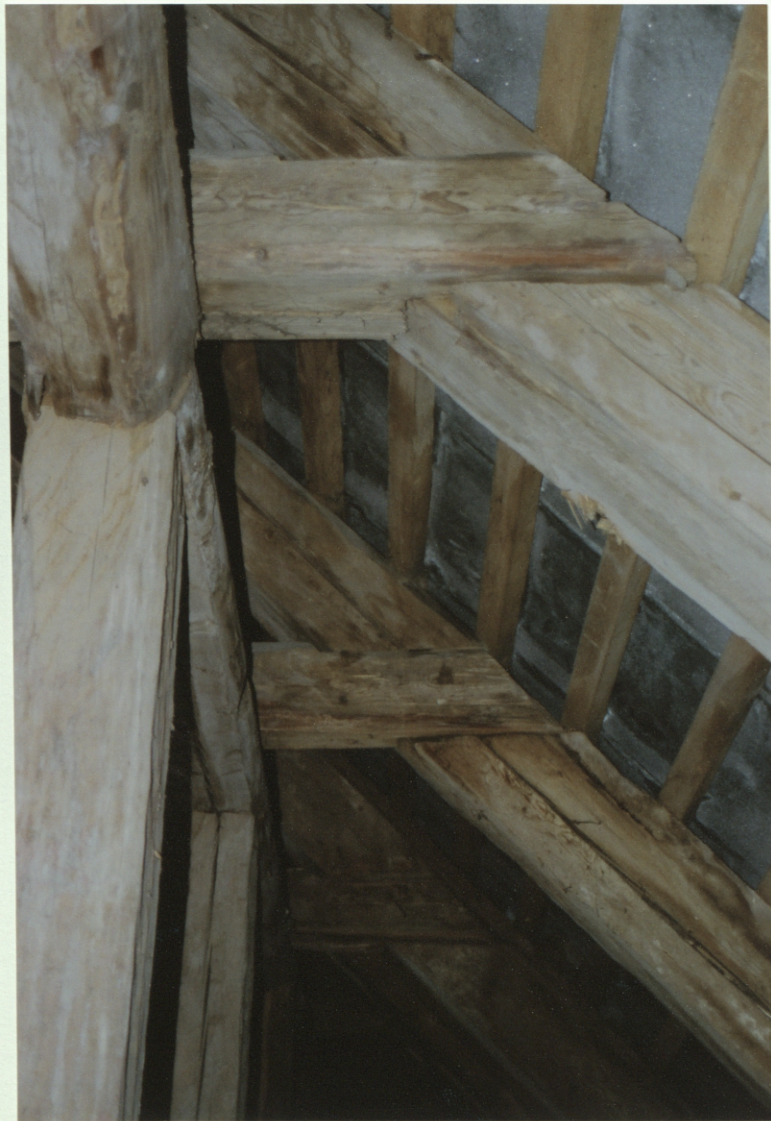
5.fotoattēls.

Skats uz vidusjoma spāres saišķa savienojuma principu ar pusķetnu.

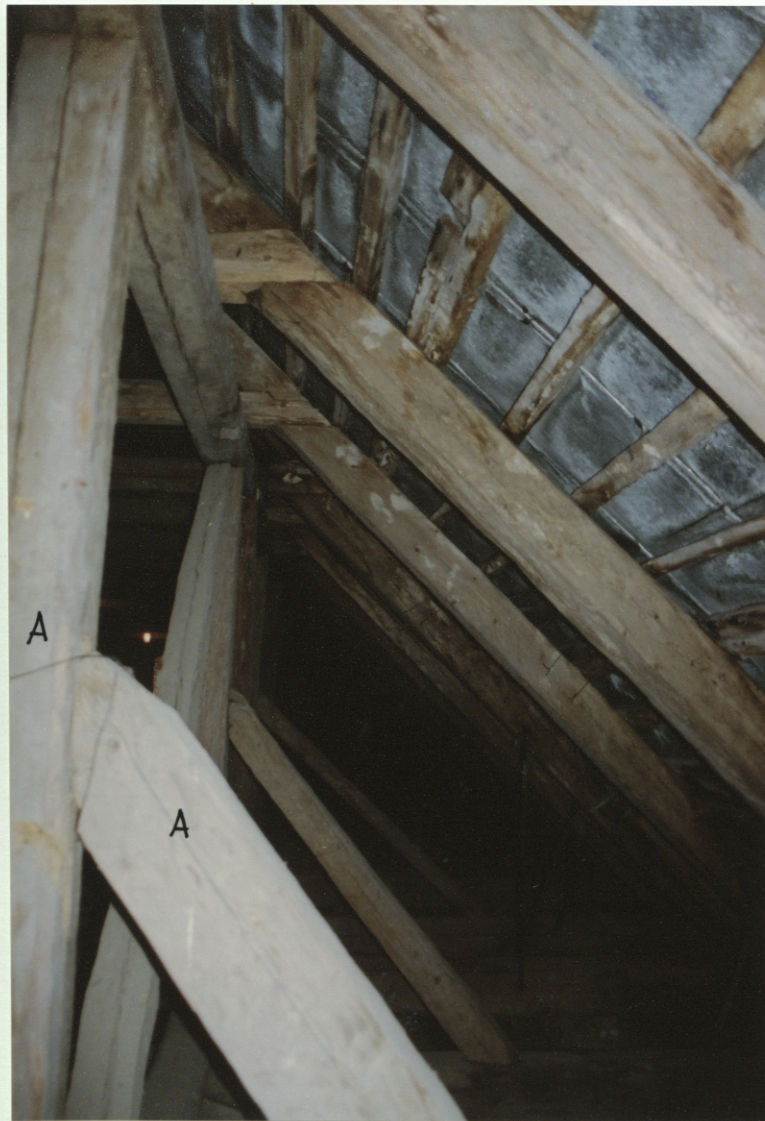
6.fotoattēls.

Vidusjoma konstrukcija ar spārēm un 1835.gadā būvēto krēslu (A) un atgāžņiem.

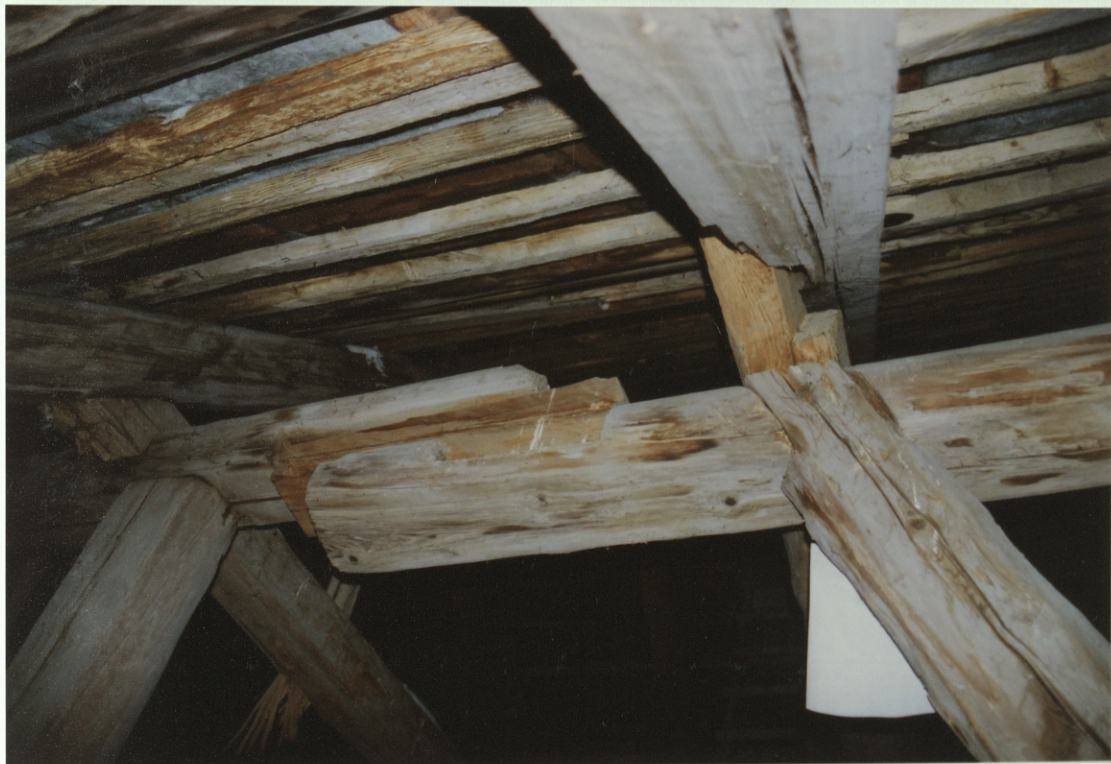
7.fotoattēls.

Skats uz jumta krēsla augšējā koptura savienojuma vietu un savienojuma mežgliem.
Attēlā labi saskatāmas jumta konstrukciju deformācijas.

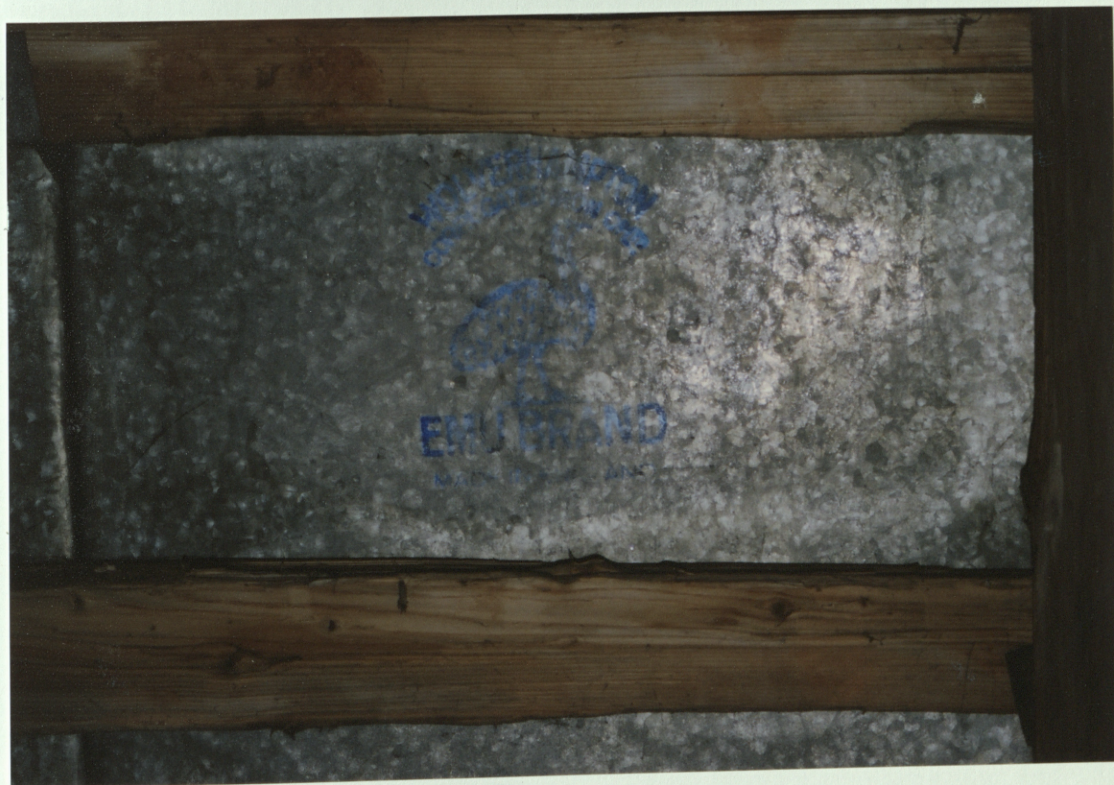
8.fotoattēls.

Uzdruka uz 1932.gadā liktā cinkotā dzelzs skārda.

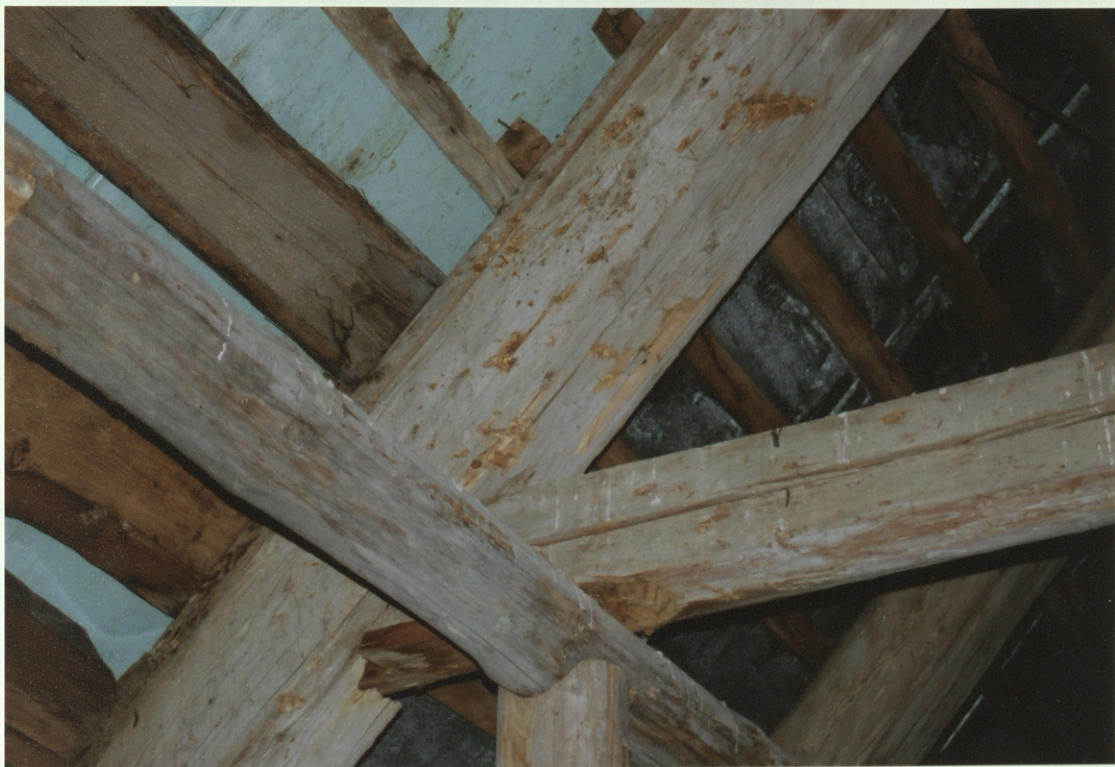
9.fotoattēls.

Otrā pasaules kara laikā vairākās vietās ar šāviņiem postīts segums un jumta konstrukcija. Pēc kara, 20.gs. 50.gados remontēts un daļēji nomainīts jumta krēsls, protezētas sijas, spāres un aizdarināti caurumi segumā. Darbu kvalitāte ļoti zema, konstrukciju remontam izmantots nekvalitatīvs kokmateriāls (apaļkoki, kokmateriāls ar bomkantēm, neatbilstošu gabarītu).

Lokāli konstrukciju un seguma postījumi, kas notikuši Otrā pasaules kara laikā.

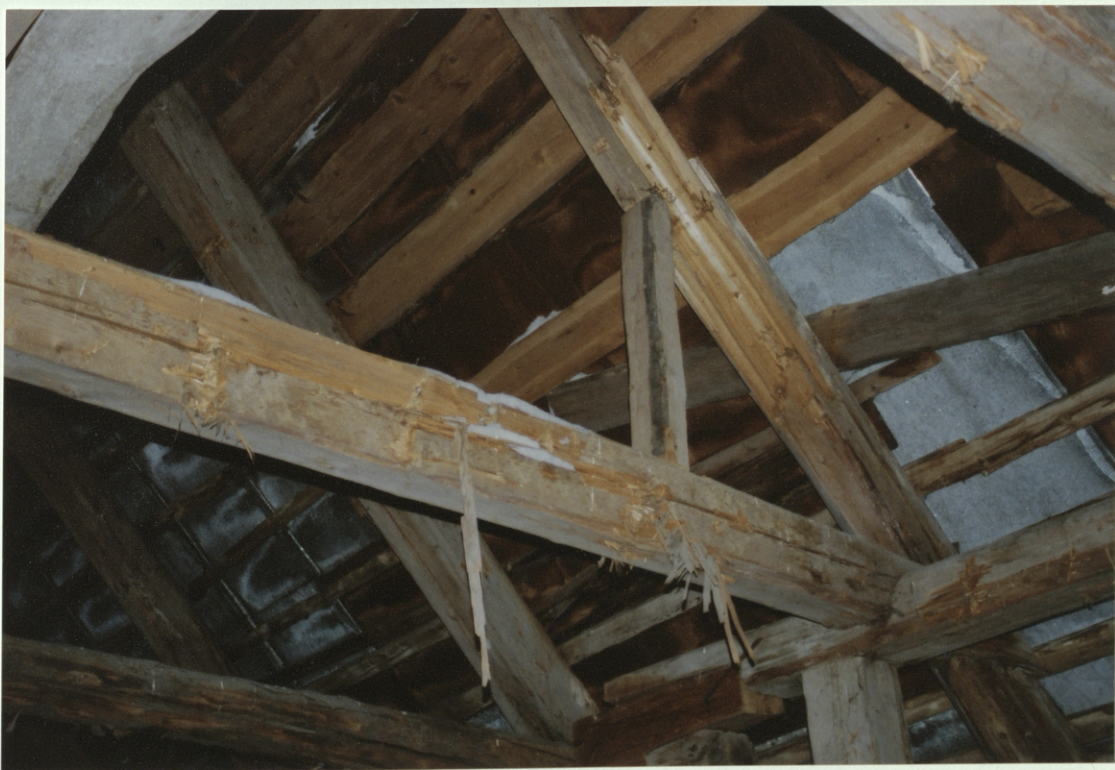
10.fotoattēls.

Lokāli konstrukciju un seguma postījumi, kas notikuši Otrā pasaules kara laikā.

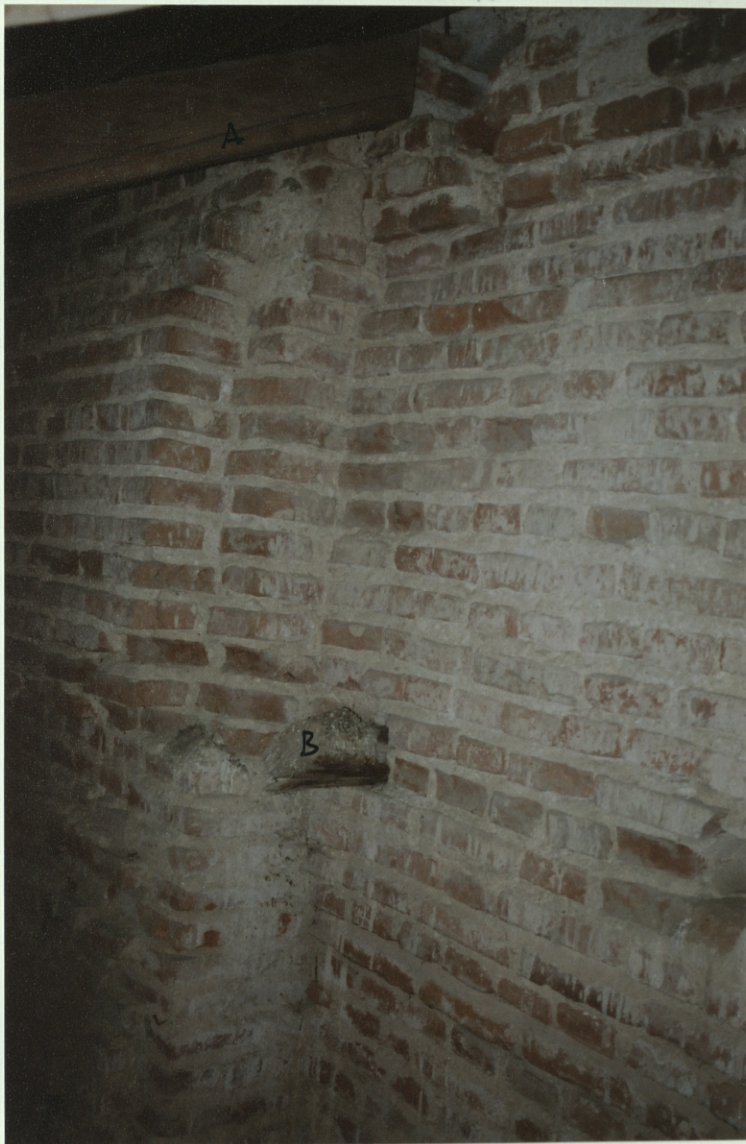
11.fotoattēls.

Skats no sānu joma uz vidusjoma sienu.

A – nekur
neiestiprināta spāre,
B – sākotnējo sastatņu
stiprinājuma vieta
sienā.

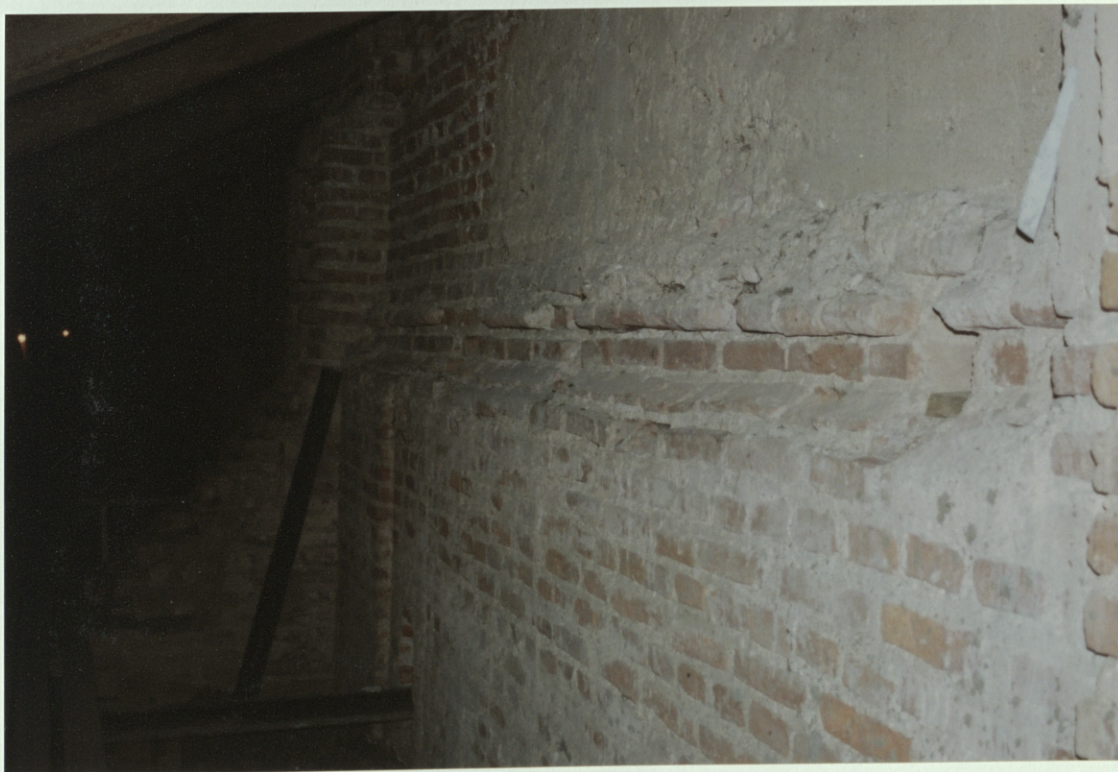
12.fotoattēls.

Skats no sānu joma uz vidusjoma sienu pie apsīdas daļas.
Spāres saišķa savienojuma princips.
