SIA "PREIĻU CELTNIĒKS"

Būvprojekts "Preiļu pils atjaunošana 1. kārtā 1. un 2. etaps" realizācijas būvdarbi Id.Nr. PND 2015/20AK, Raiņa bulvāris 30, Preiļi, Preiļu novads restaurācijas darbu fotofiksāciju atskaite.

Rekonstrukcijas darbu periods 11.06.16 – 11.07.16

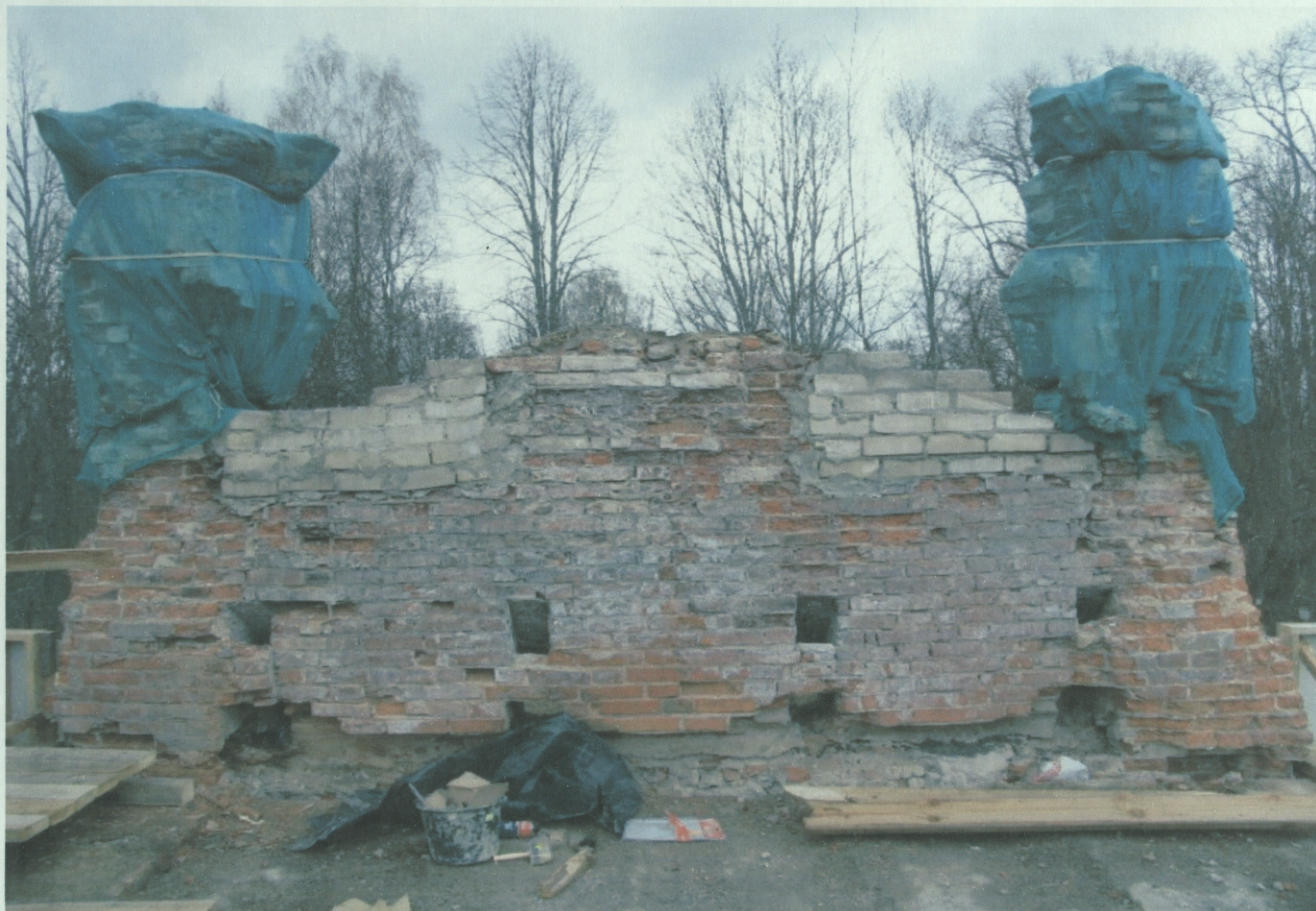
Foto Nr. 1

Sienas un torniņu foto Nr.1, 2, 3, - Z puse asīs 10-11 no jumta puses pēc jumta demontāžas, redzams 19. gadsimta 80 gadu silikāta ķieģeļu mūrējums un torniši, atveres spāru galu stiprināšanai 4.gab un vecā pārseguma siju atbalsta vietas 4.gab. Izvērtējot vēsturiskās fotogrāfijas, redzams torniņu vizuālais izskats un skaidri redzams ka, laika gaitā vairākkārt torniši ir tikuši restaurēti. Torniši bojāti jumta konstrukcijas (spāru) neveiksmīga pieslēguma un lietus ūdeņu novadīšanas rezultātā.

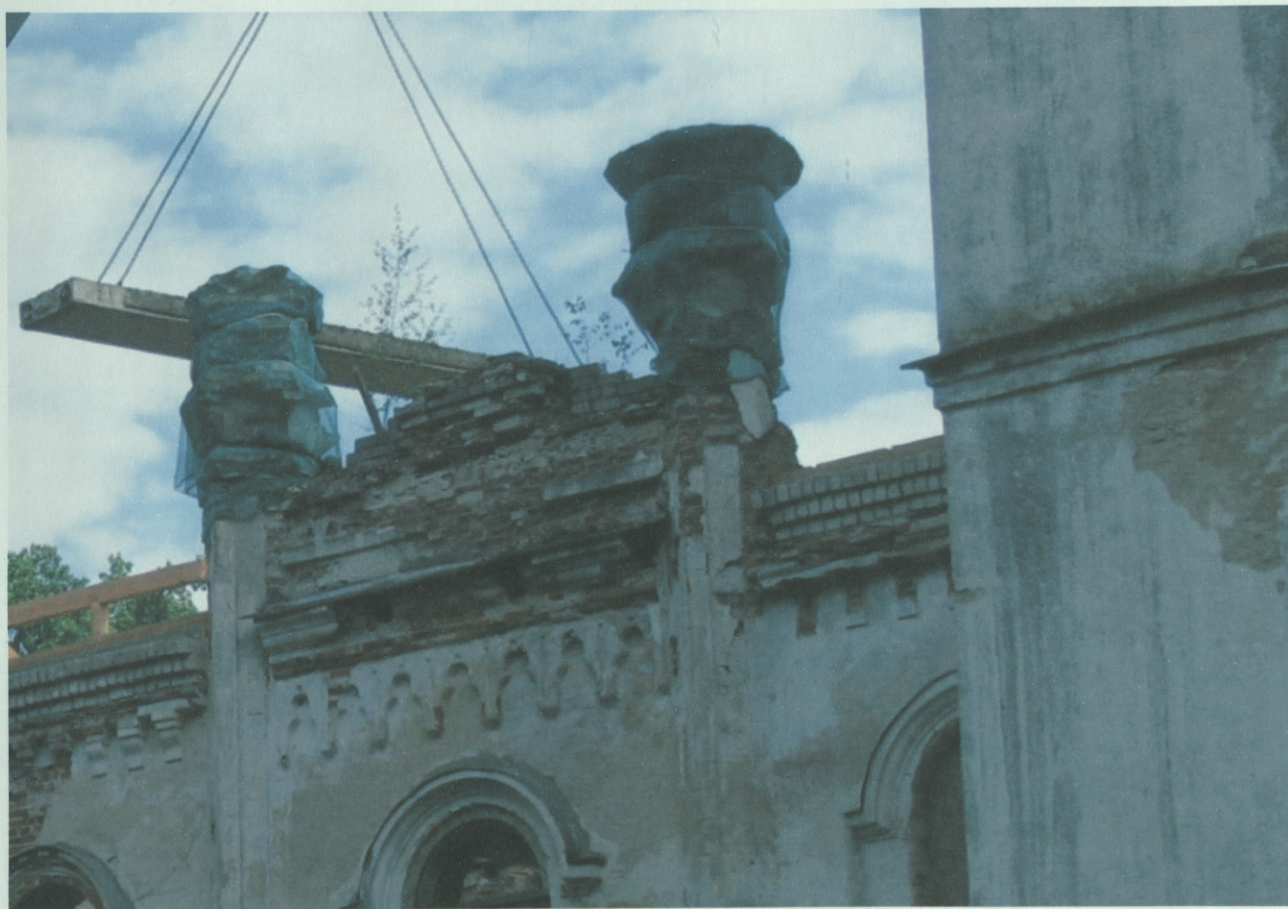
Nr. 10 (tornīšu galvas pirms aizsargsieta demontāžas Z puse ass 10-11)

Izdevās veikt tornīšu galvu mērījumus. Tornīša galvas asī 11 saglabājusies augšējā daļa un tornīša galvas asī 10 apakšējā daļa. Izgatavoti šabloni.

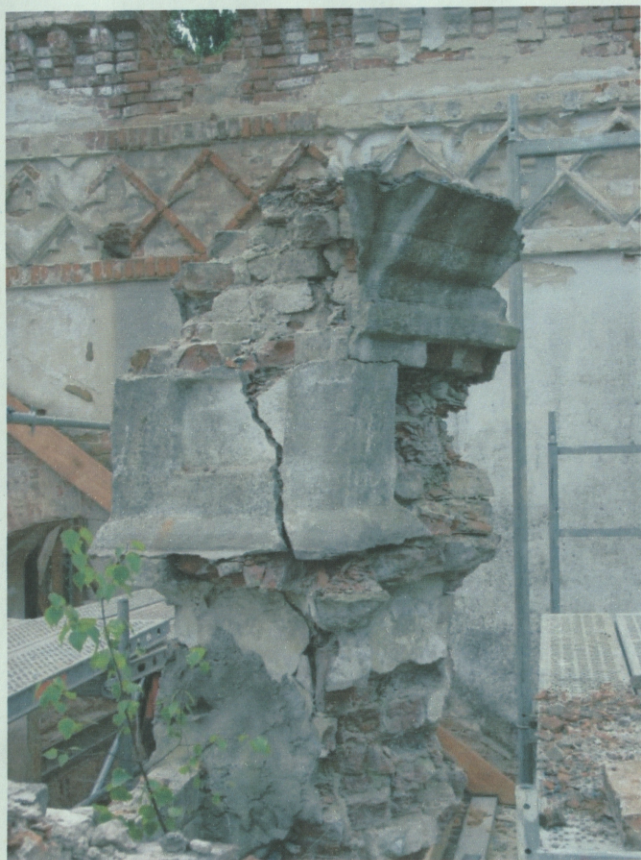
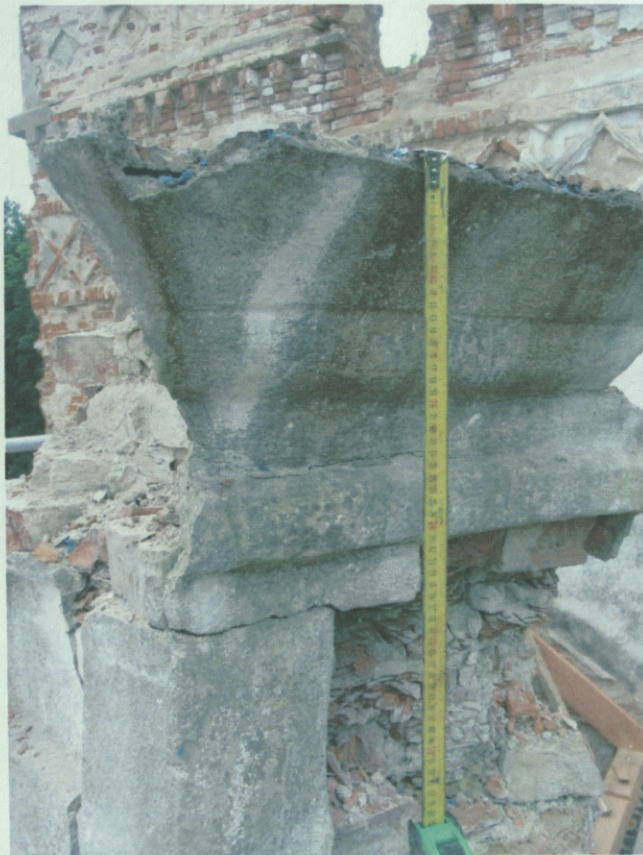
Nr. 11 (Tornītis ass 11, pēc aizsargsieta demontāžas) Nr.12 (mūrējums, apmetums nestabils)

Ilgstošas mitruma iedarbības rezultātā, bez skārda noseģcepures - oriģinālais mūrējums zaudējis nestspēju. Tornīšu galvas tika demontētas pilnībā līdz stabilai virsmai. Mūrēšana veikta ar ķieģeļiem - Lode (kategorija I, HD nesošajiem mūriem) izmērs 250 x 120 x 65 mm. Mūrjava kaļķa – cementa java (cements mūrjavā līdz 10 %). Dekoratīvie pusapaļie un ķīlveida ķieģeļi (LODE) izgatavoti objektā uz vietas. Foto 17 - 21

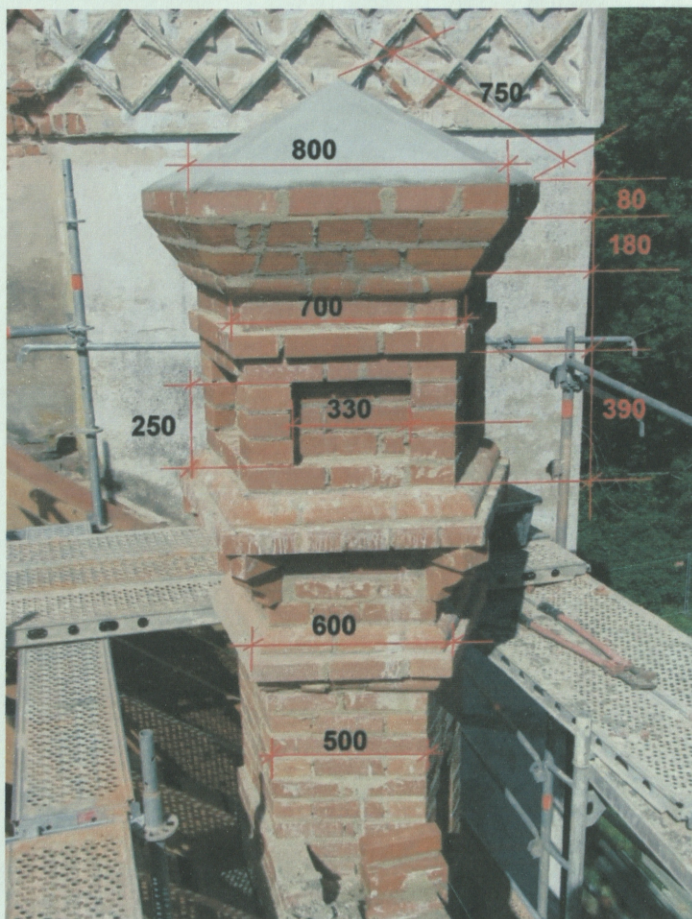
Nr. 24 (torņa galvas izmēri pēc mūrēšanas darbiem)

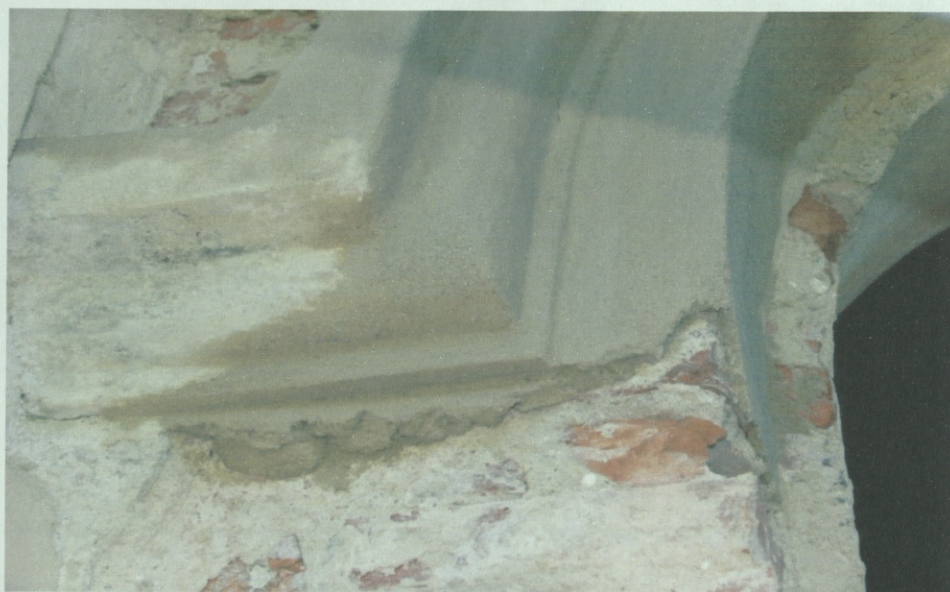
Foto Nr. 59 - Z puse asīs 4-7
2.stāva loga augšējās arkas
sāns. Saglabājies oriģinālais
profilējums kreisajā puse. Ar
skārda šablonu klāt pievilks
jaunais apmetums. Gluduma
pakāpe oriģinālajam panākta
ar porolona sūklīti.

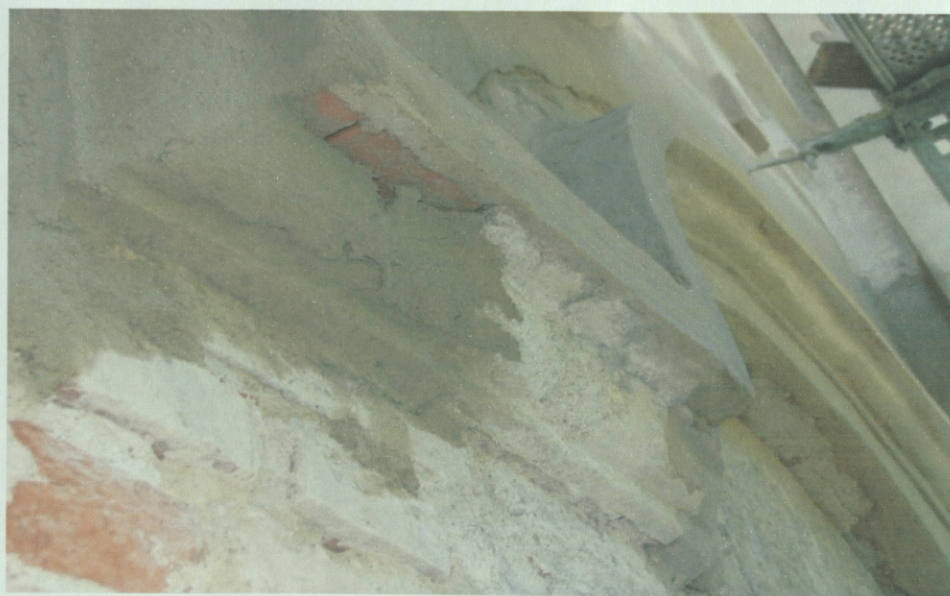
Foto Nr. 60 - Z puse asīs 4-7
2.stāva loga augšējās arkas
sāns. Saglabājies oriģinālais
profilējums labajā puse. Ar
skārda šablonu klāt pievilks
jaunais apmetums. Gluduma
pakāpe oriģinālajam panākta
ar porolona sūklīti.

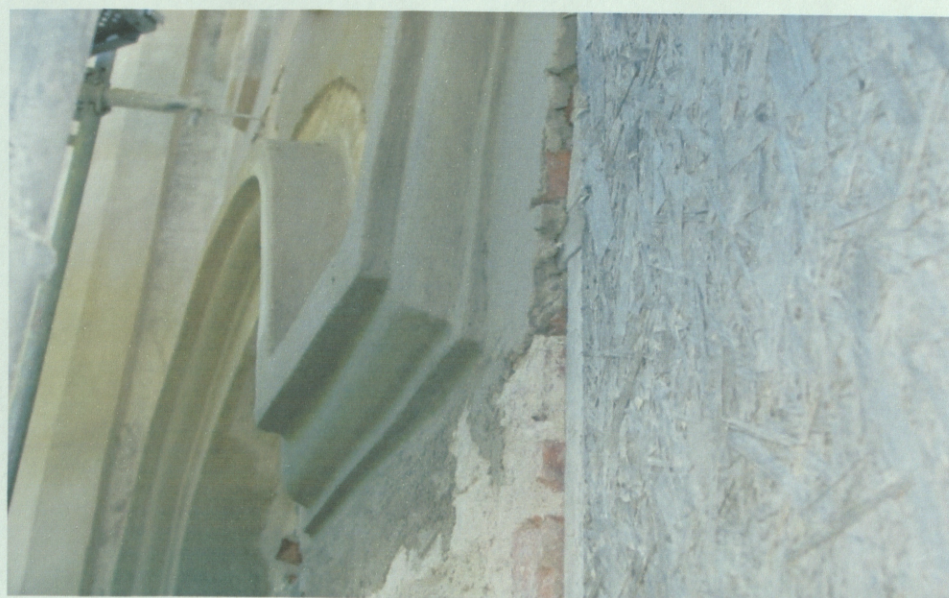
Foto Nr. 61 - Z puse asīs 4-7
2.stāva loga augšējās arkas
savienojums. Ar skārda
šablonu klāt pievilks jaunais
apmetums. Gluduma pakāpe
ar oriģinālajam panākta
porolona sūklīti.

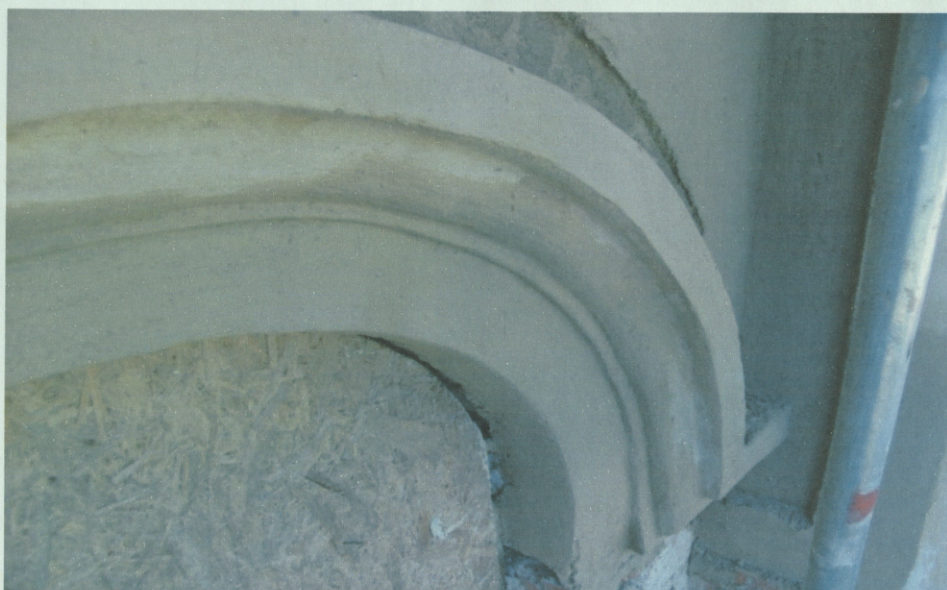
Foto Nr. 62 - Z puse asīs 4-7
2.stāvs loga arkas remonts.

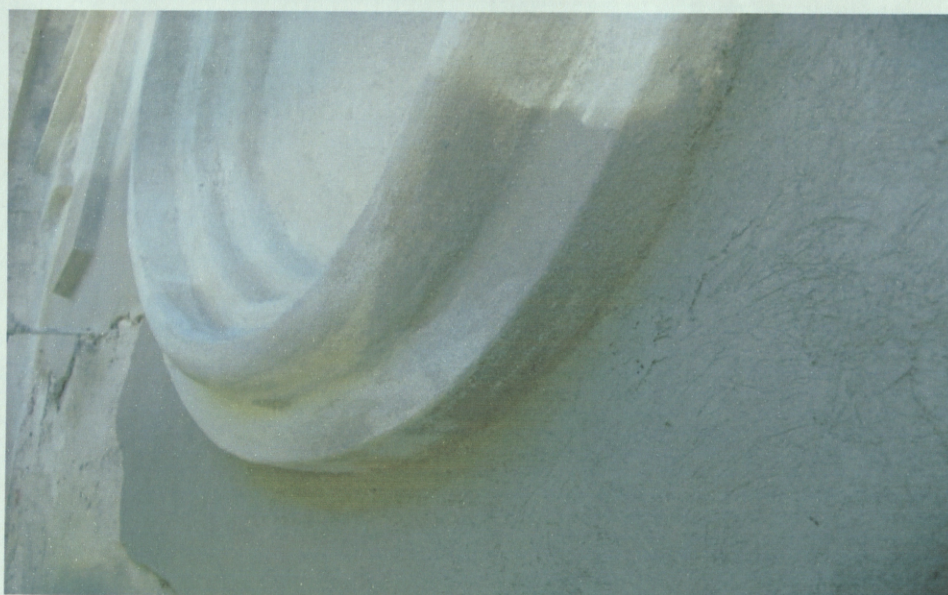
Foto Nr. 63 - Z puse asīs 4-7
ovālo medaljonu apakšējā
profilējuma dalās remonts.

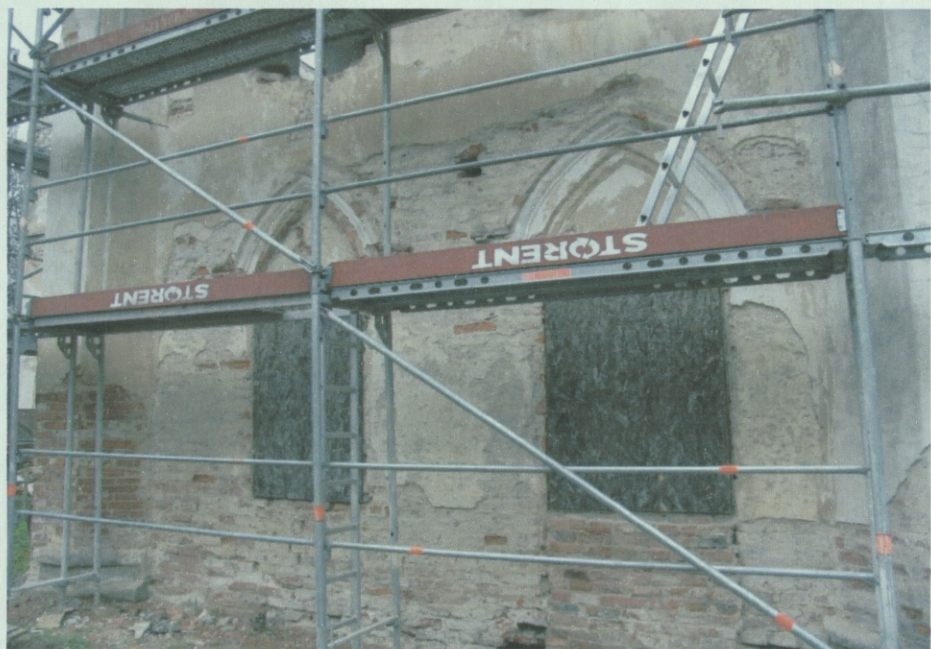
Foto Nr. 78 - 81 – D puse asīs 8-9 redzamas smailloka formas logu arkas - pēc nestabilā apmetuma demontāžas, apmetuma izbūve procesā un gala rezultāts.

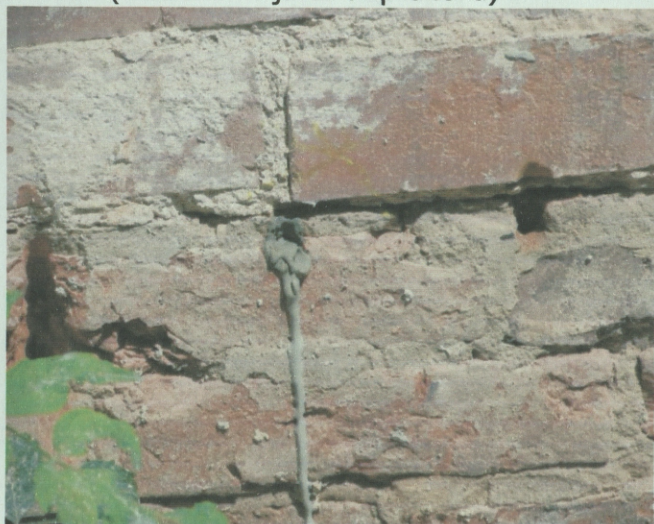
Nr. 82 (bezrukuma javas aizpildīšana)

Pamatu horizontālā hidroizolācija. Foto Nr. 82 Ja urbnot atklājas lielāki tukšumi, virsmu un urbumu aizpilda ar bezrukuma javu. Pēc 24.stundām veic atkārtotus urbumus urbumu vietās.
