PARKA VÄRTI

## Ievads.

## Darba uzdevums.

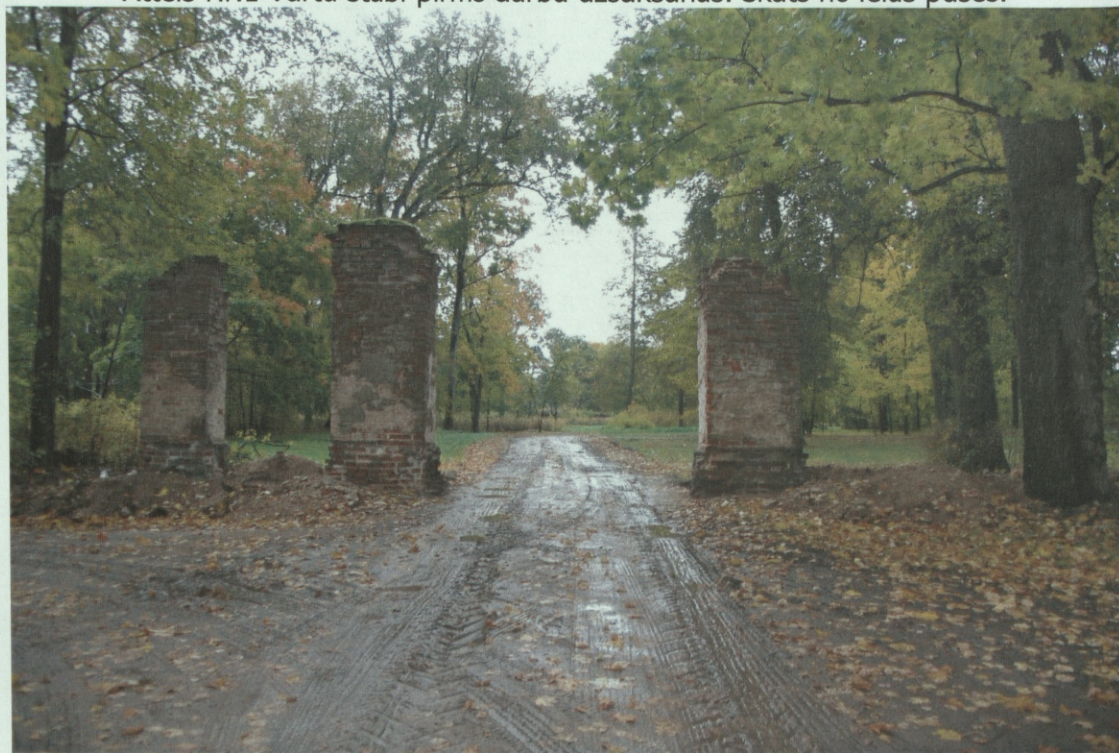
Trim vārtu stabiem saglabājies mūrējums, daļēji zudis apmetums un profili. Viens no vārtu stabiem ir zudis.

Attēls Nr.1 Vārtu stabi pirms darbu uzsākšanas. Skats no ielas puses.

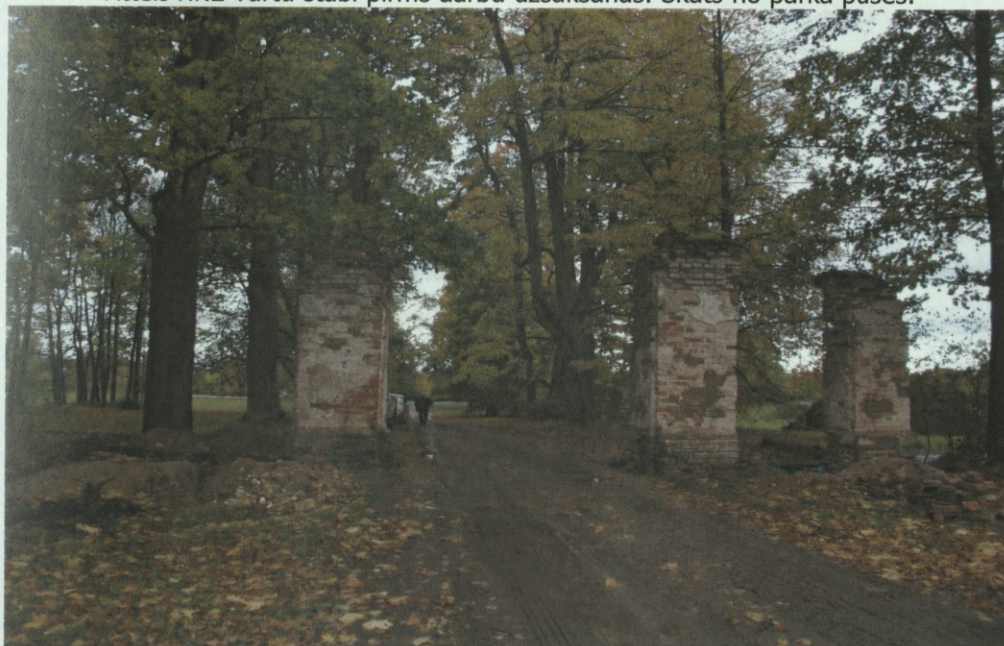
Attēls Nr.2 Vārtu stabi pirms darbu uzsākšanas. Skats no parka puses.

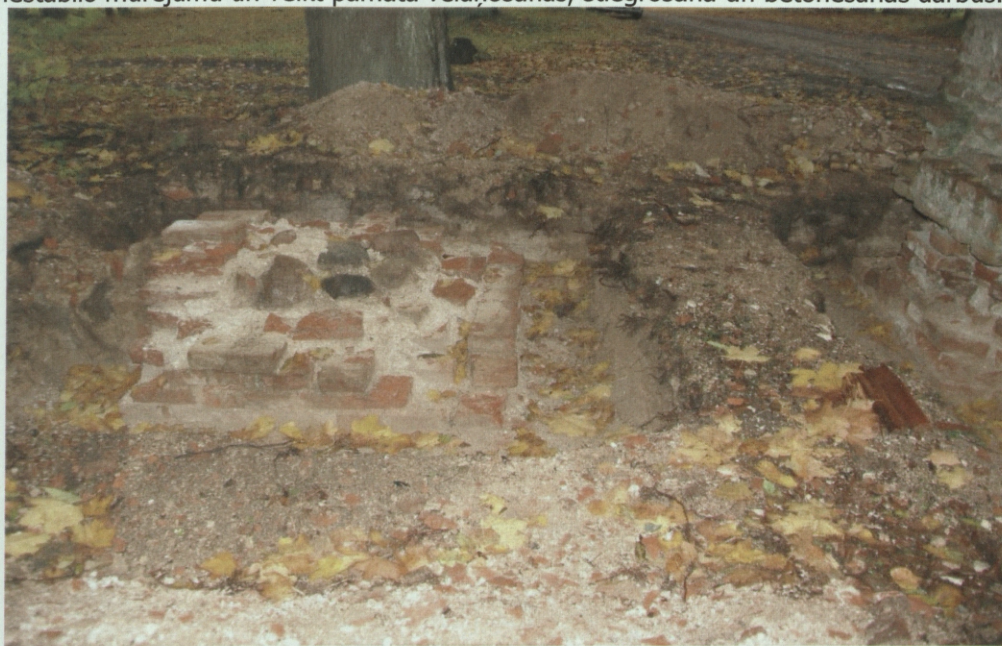
Attēls Nr. 3 Pēc kultūrslāņa un auglīgas kārtas noņemšana redzams saglabājies trūkstošā vārtu staba pamats. Esošā pamata nestspēja, mūrējums un mūrjava nestabila - nestspēju zaudējusi. Saskaņojot ar projekta arhitektu nolēms demontēt nestabilo mūrējumu un veikt pamata veidņošanas, stiegrošana un betonēšanas darbus.

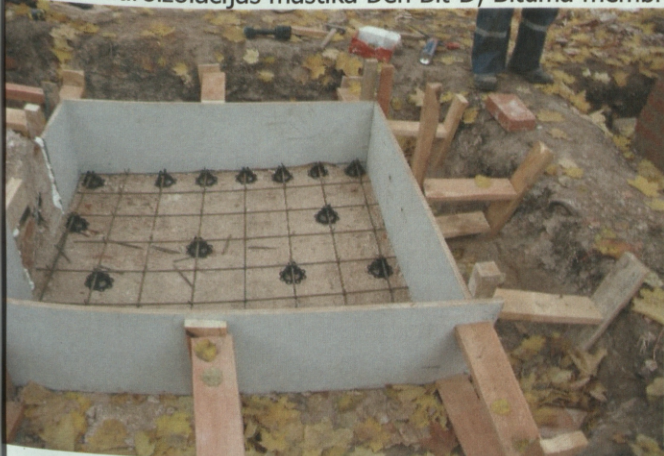
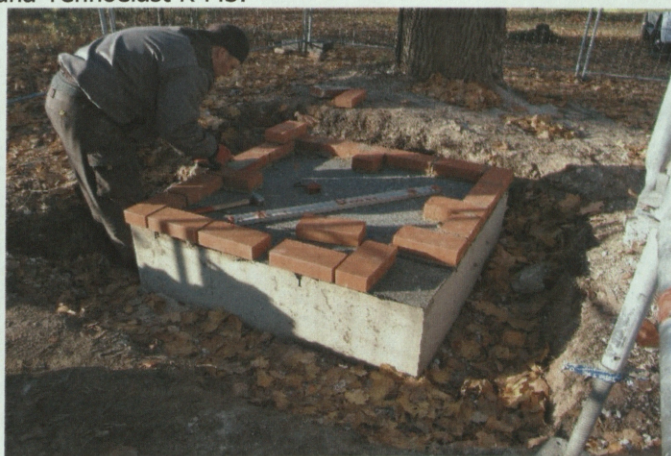
Attēls Nr. 4 un 5. Pamata izbūve. Armatūras stiegras divās kārtās D=10 mm acs 150x150 mm, betons C20/25 0.6 m3. Hidroizolācijas mastika Den Bit-D, Bītuma membrāna Tehnoelast K-M3.

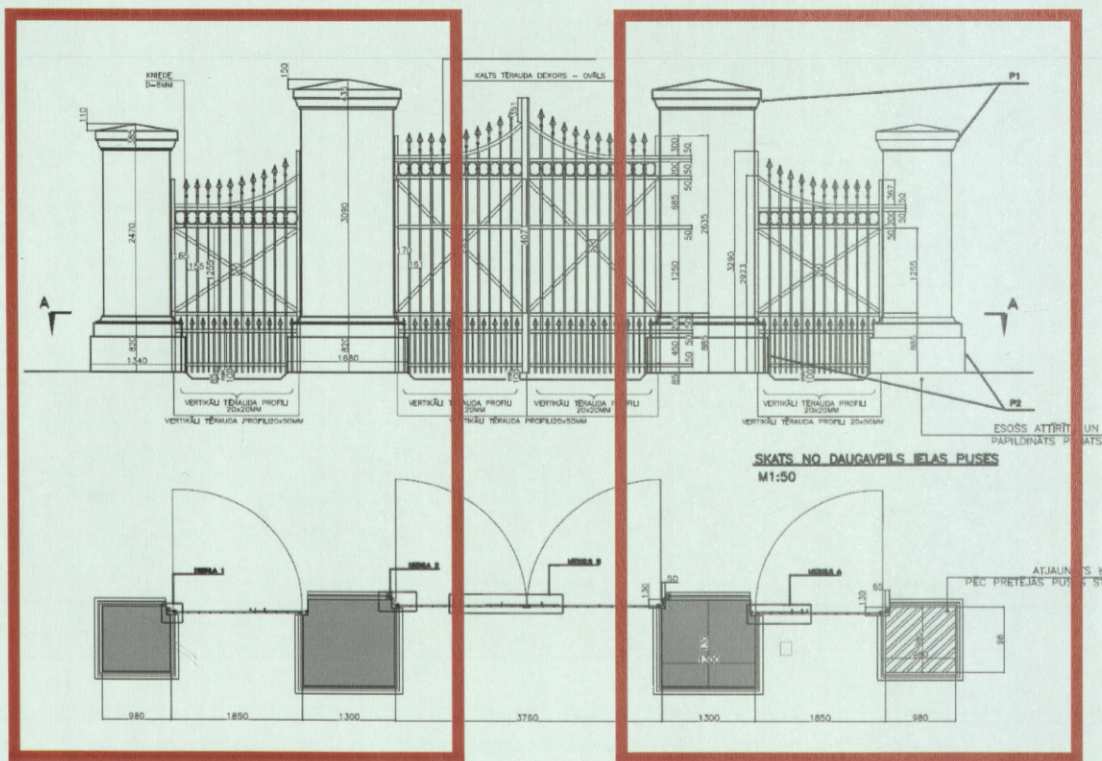
Attēls Nr. 6 Projekta lapa – Plāns, pretskati ARD 4-01. Skats no ielas puses.

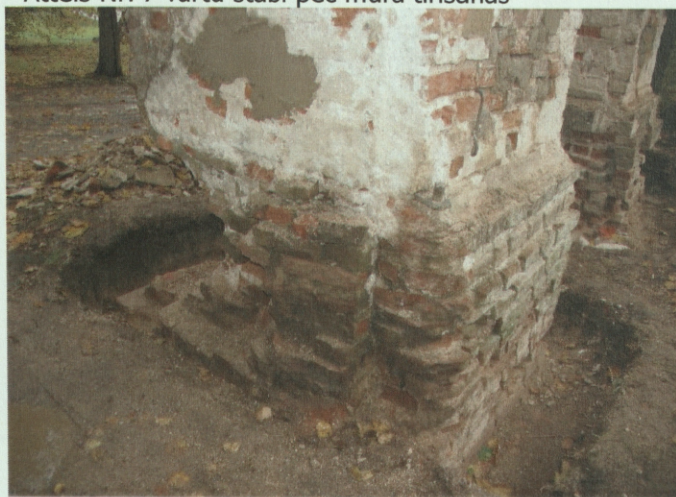
Attēls Nr. 7 vārtu stabi pēc mūra tīrīšanas

Vārtu stabu virsmas mehāniski tīrītas ar neilona birsti, nokalts bojātais apmetums, atsevišķās vietās mazgā ar regulējama spiediena ūdens strūklu. Aļģu, sūnas, ķērpju, pelējuma u.c. apauguma sienu sektorus apstrāda ar biocīdu *Ceresit 99*, atkārtota apstrāde notiek līdz pilnīgai bioloģiskā uzslāņojuma noņemšanai. Pēc beidzamās apstrādes attiecīgos sektorus mazgā ar ūdeni.

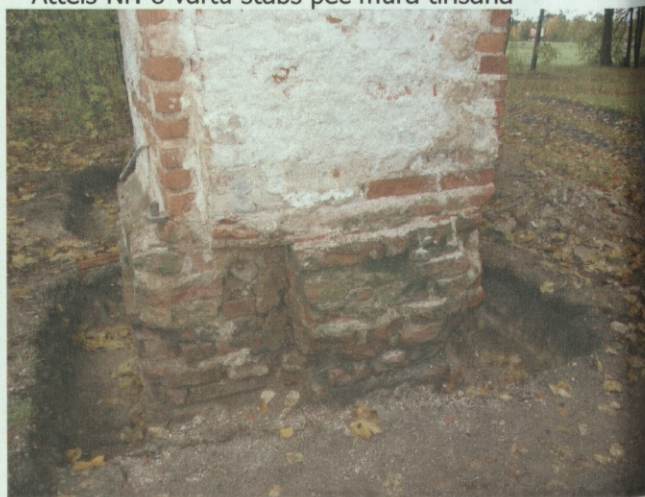
Attēls Nr. 8 vārtu stabs pēc mūra tīrīšana

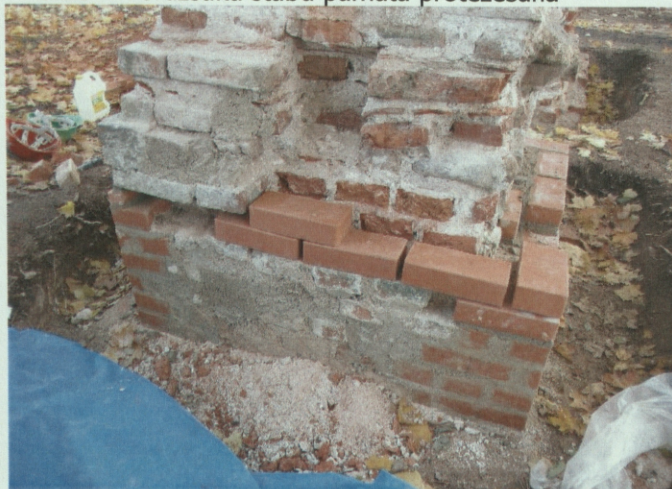
Attēls Nr. 9 uzsākti stabu pamata protezēšana

Mūra zudumu sektoros aizmūrēšanu un protezēšanu veic ar sarkaniem dedzinātiem māla pilnķieģeļiem LODE 65x120x250 mm ( kategorija I, HD nesošajiem mūriem). Mūrēšanai un protezēšanai lietot būvobjektā gatavotu kaļķu mūrjavu, tilpum vienību attiecībās – hidroliko baltkalku pulveris : portlandcements : grants – attiecīgi daļas 1:0.06:3, stikla šķiedras periodprofila tapas. Grants piegādāta no atradnes "Agitas-2" Grāvē pagasts, Aglonas novads un sijātā būvobjektā uz vietas.

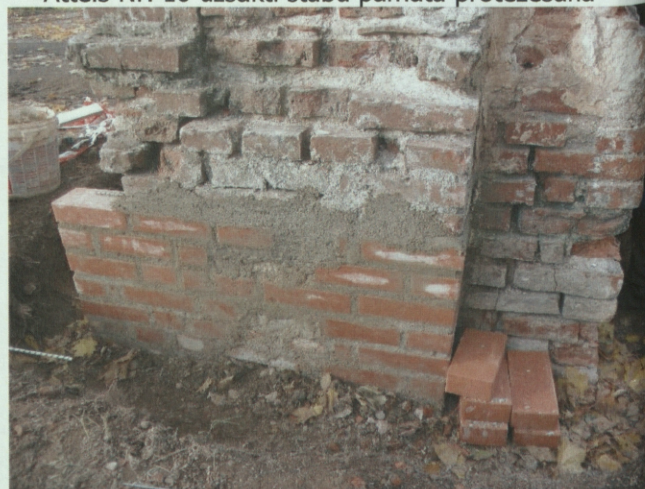
Attēls Nr. 10 uzsākti stabu pamata protezēšana

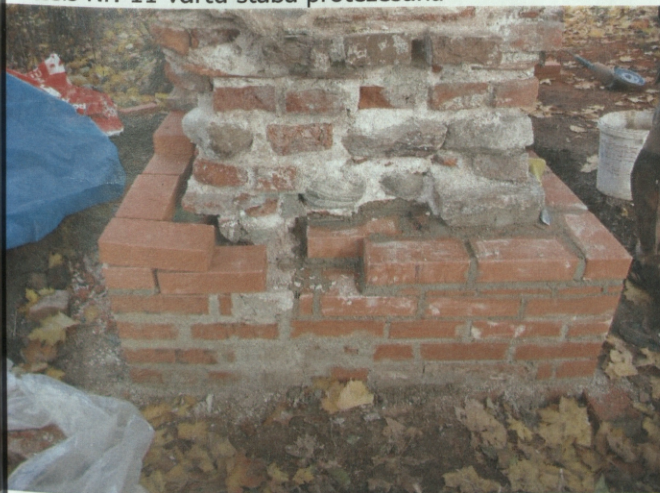
Attēls Nr. 11 vārtu staba protezēšana

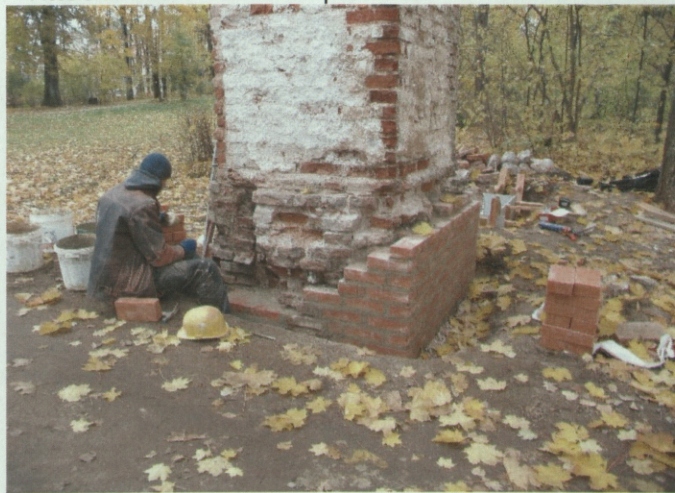
Attēls Nr. 12 vārtu staba protezēšana

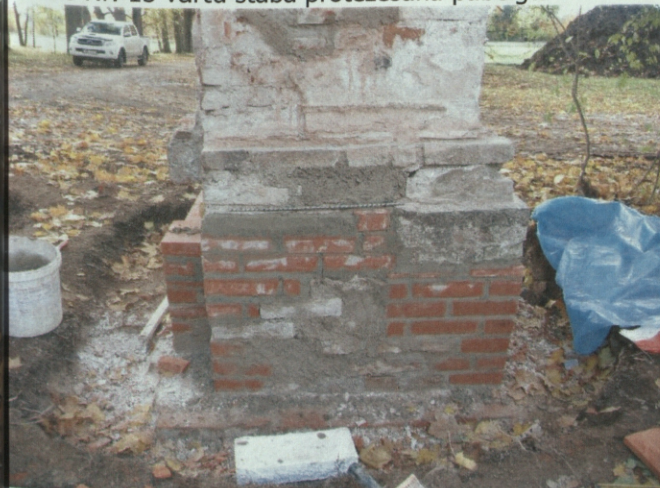
Attēls Nr. 13 vārtu staba protezēšana pabeigta

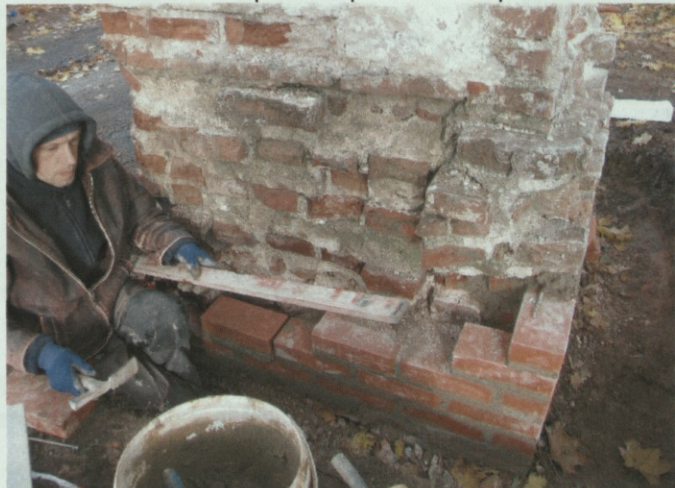
Attēls Nr. 14 staba pamata protezēšana procesā

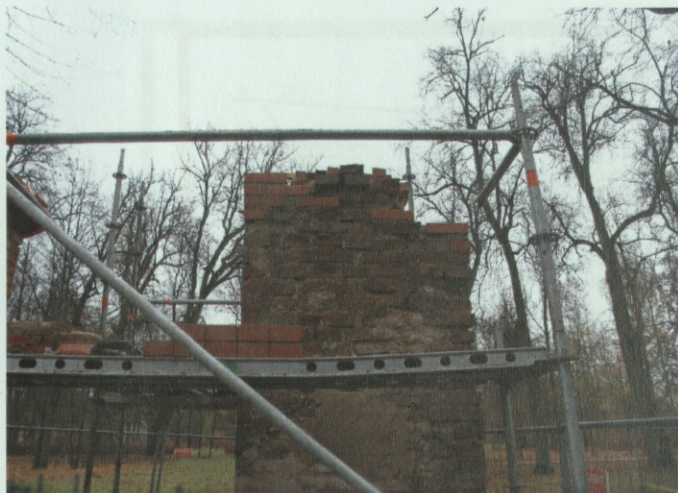
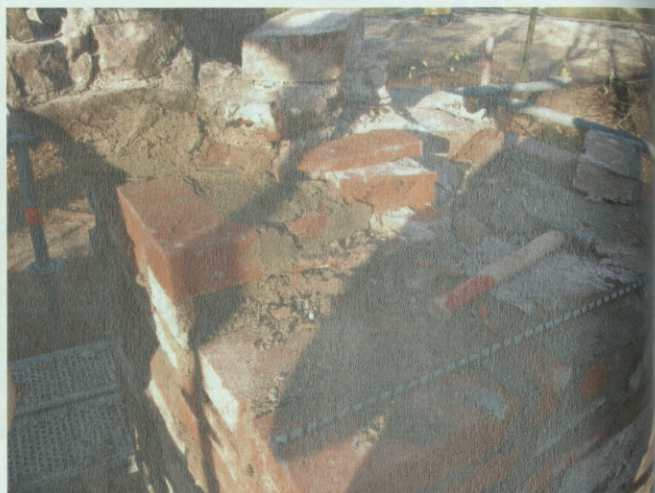
Attēls Nr. 16

Attēls Nr. 15 vārtu stabu galvu mūrēšana.

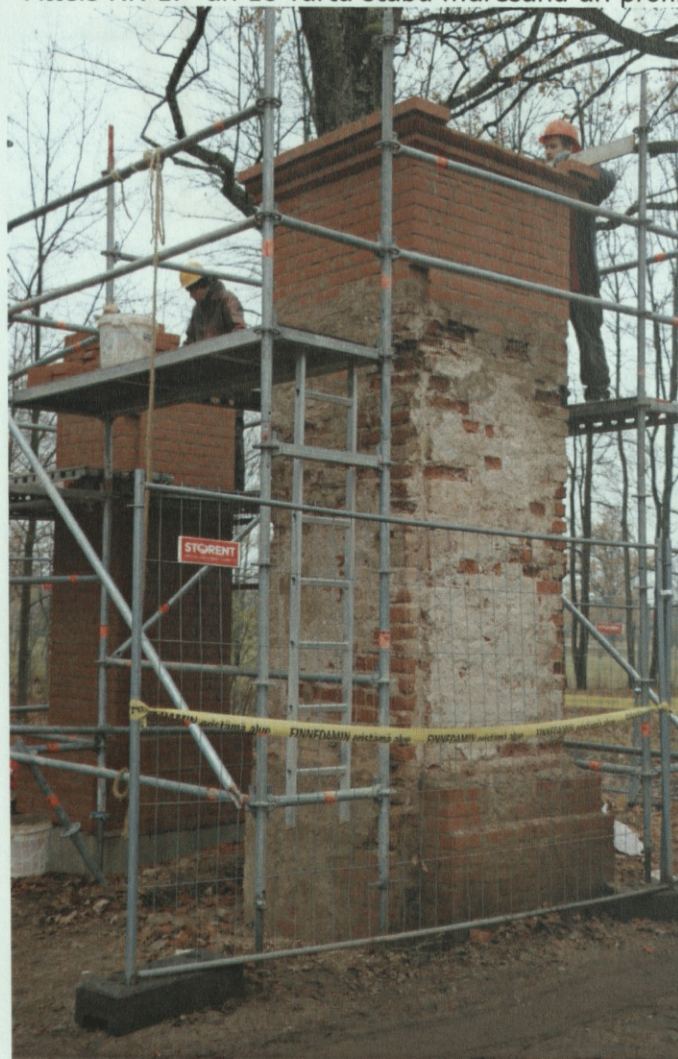
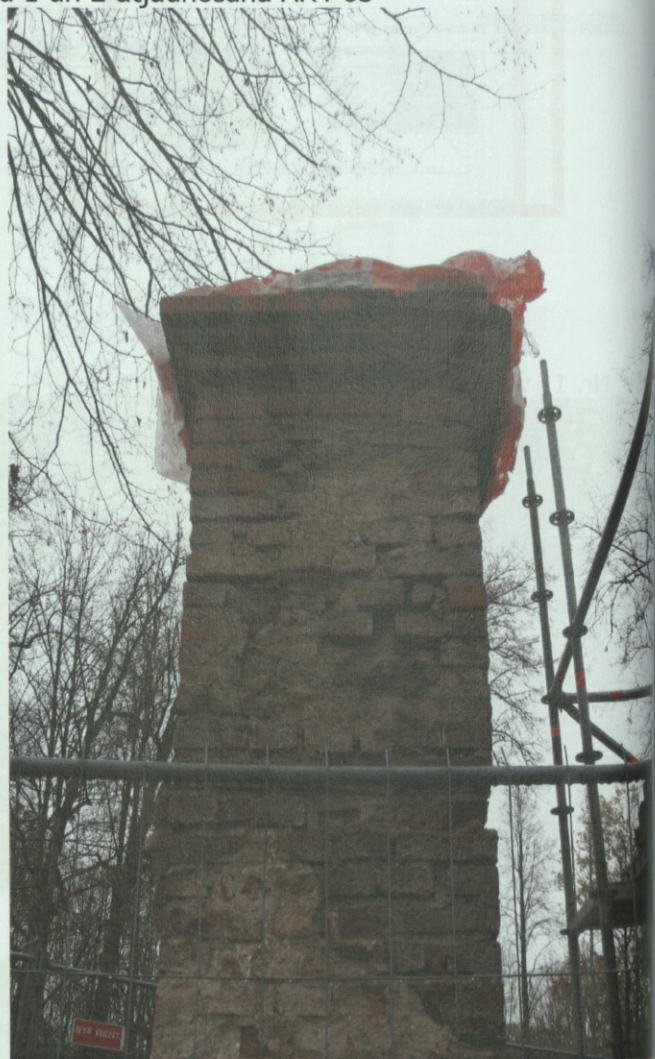
Attēls Nr. 17 un 18 vārtu stabu mūrēšanu un profilu 1 un 2 atjaunošana AR4-03

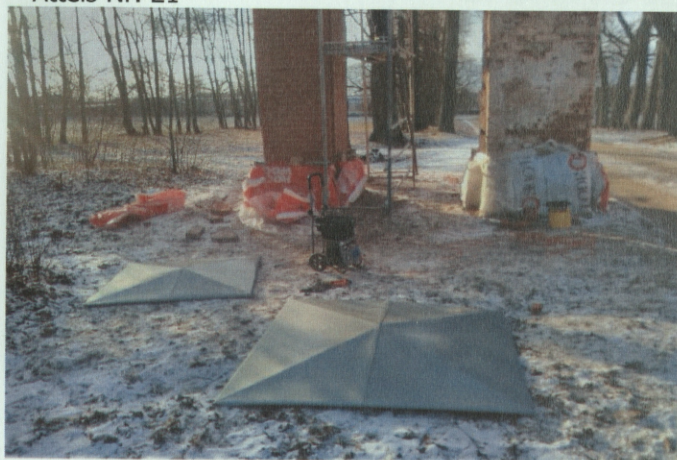
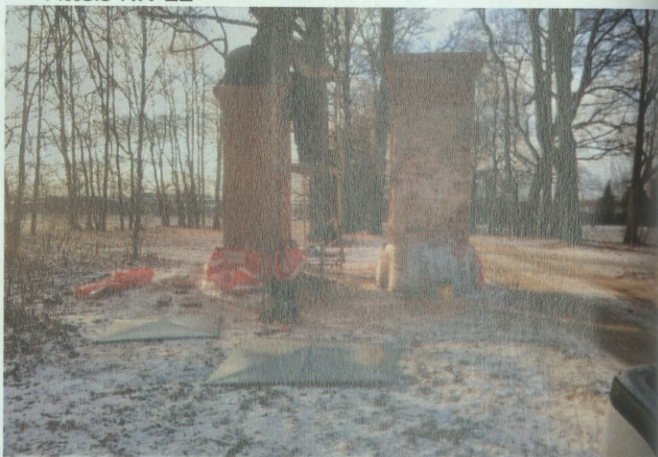
Izgatavoti jauni stabu nosegi ("cepures"), izmantojot matētu titāncinku. Nosegi izgatavoti kā gabala elementi atsevišķas fasondaļas savstarpēji salodētas. Pārkarēs malas veido 50 mm pārkarī, noslēdzot ar apvali d16mm. Savstarpējiem atsevišķu posmu pagarinājumiem lietota guļošā ieloce. Attēli Nr. 21, 22.

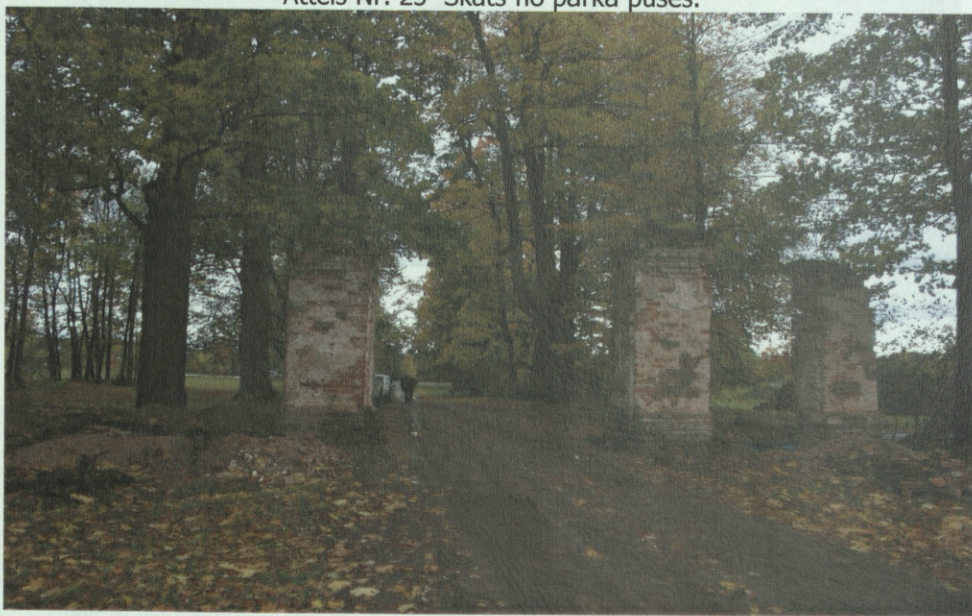
Attēls Nr. 23 Skats no parka puses.

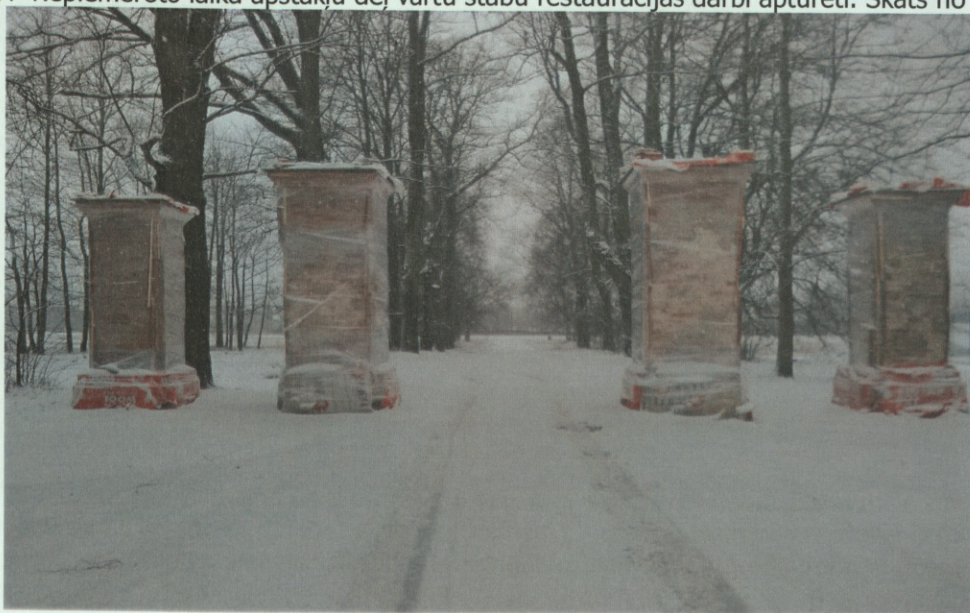
Attēls Nr. 24 Nepiemēroto laika apstākļu dēļ vārtu stabu restaurācijas darbi apturēti. Skats no parka puses

Būvdarbi tika apturēti 09.11.2018 iestājoties nelabvēlīgiem laika apstākļiem, negatīva gaisa temperatūra. Vienojoties ar pasūtītāju tika noteikts tehnoloģiskais pārtraukums, līdz dienai, kad laika apstākļi ir piemēroti darbu veikšanai. Būvdarbi atsākti 14.04.2019

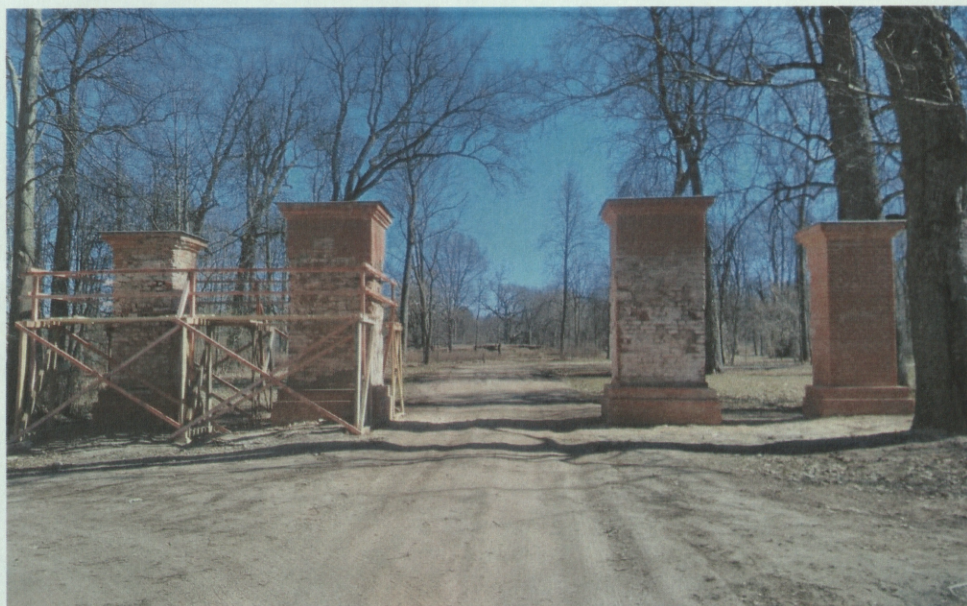
Alģu, sūnas, ķērpju, pelējuma u.c. apauguma mūra sektori apstrādāti ar *biocīdu Ceresit 99*, atkārtota apstrāde notika līdz pilnīgai bioloģiskā uzslāņojuma noņemšanai. Pēc beidzamās apstrādes attiecīgie sektori nomazgāti ar tīru ūdeni zem regulējama spiediena.

Attēls Nr. 25 Pēc plēves noņemšanas vārtu stabi notīrīti ar tīru ūdeni zem regulējama spiediena. Uzstādītas koka sastatnes.

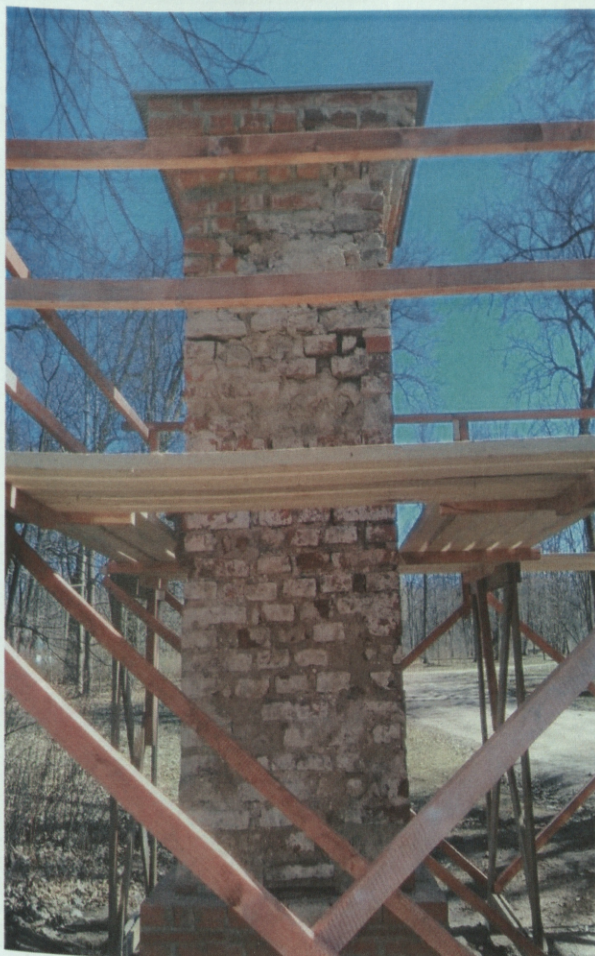
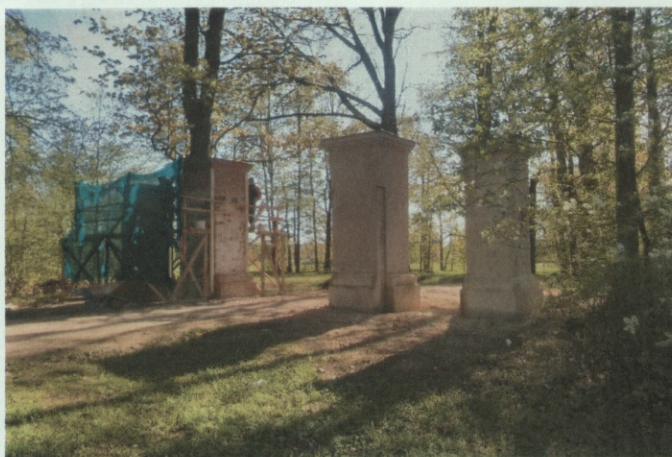
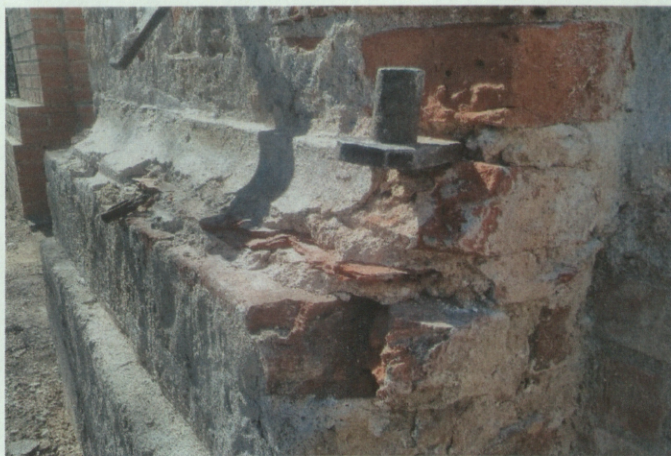
Attēls Nr. 26, 27, 28 vārtu stabs pēc tīrīšanas. Stabu vilkuma profils. Apmetuma izbūvei, kā vadotnes tika izmantoti koka dēļi.

Vārtu stabu apmešanai lieto tradicionālu būvobjektā gatavotu kaļķu apmetuma javu, tilpum vienību attiecībās – hidraulisko baltkalku pulveris : portlandcements : grants – attiecīgi daļas 1:0.06:3. Grants piegādāta no atradnes "Agitas-2" Grāveru pagasts, Aglonas novads un sijāta būvobjektā uz vietas. Lai palielinātu apmetuma javas plastiskumu, maisītājā maisīšanas laikā tika ievietoti trīs vidēja izmēra laukakmeņi. Regulāri mitrinot pamatni un uzklāto apmetuma javu ar tīru ūdeni.

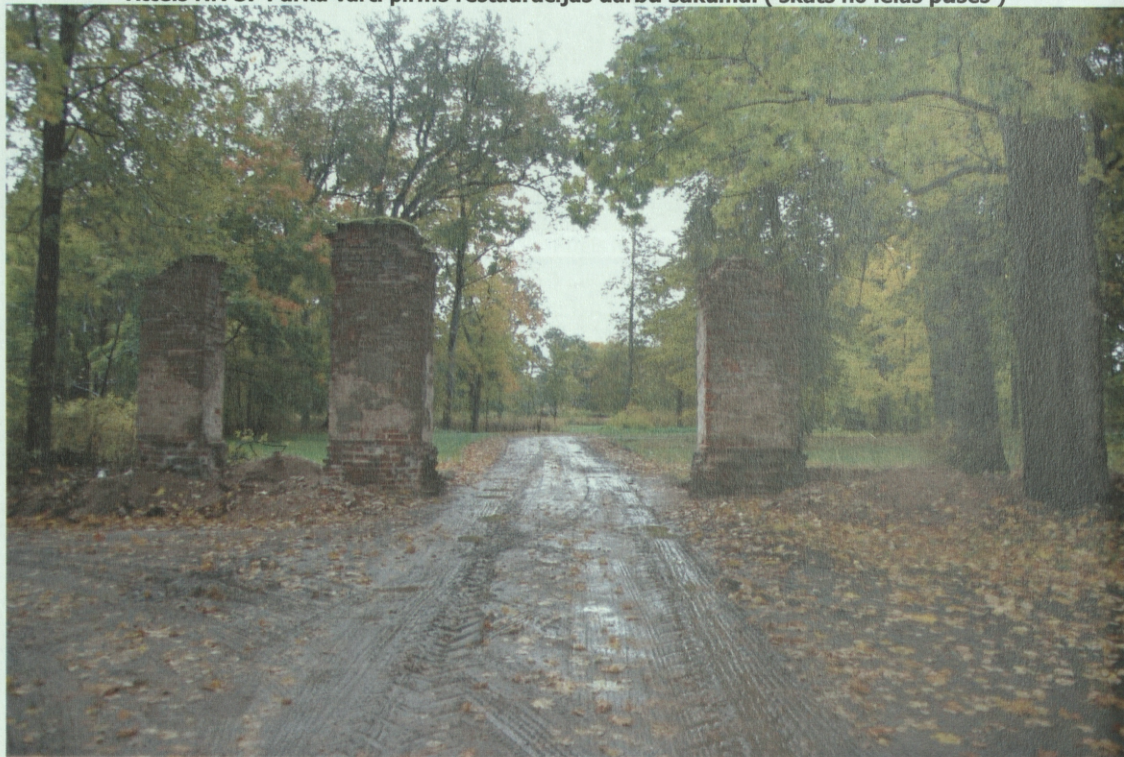
**Attēls Nr. 37** Parka vārti pirms restaurācijas darbu sākuma. ( skats no ielas puses )

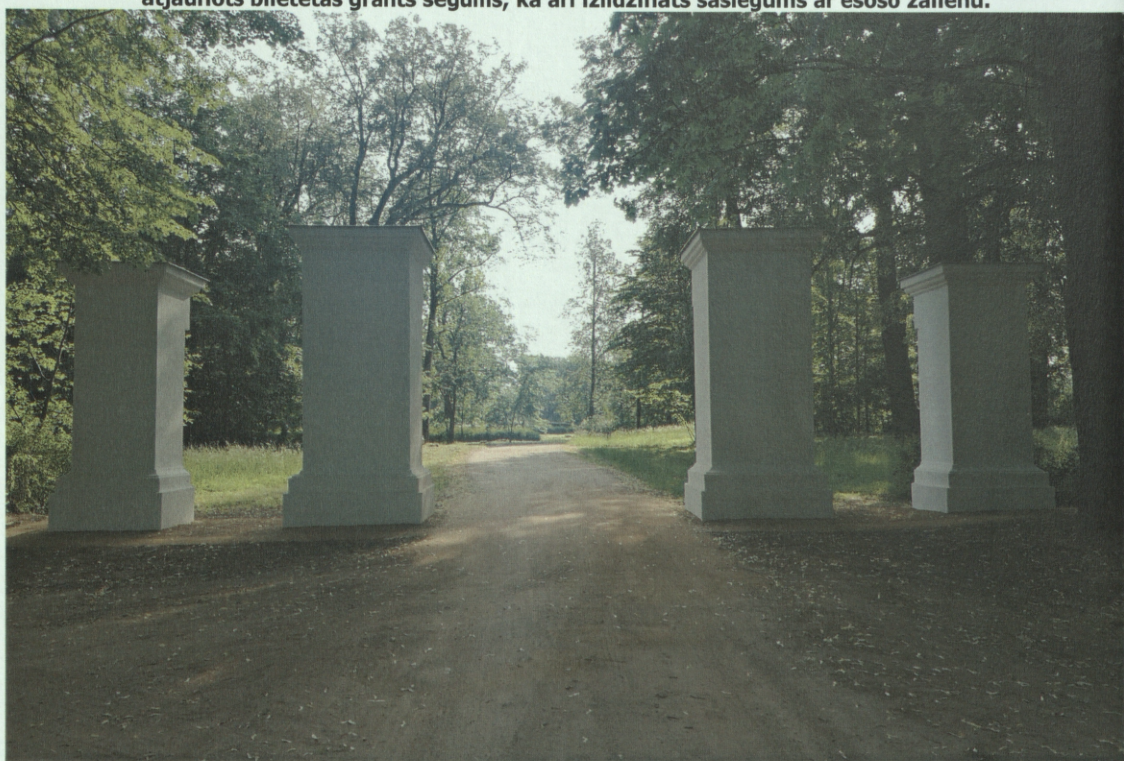
**Attēls Nr. 38** Parka vārtu restaurācija pabeigta 11.06.2019 ( skats no ielas puses ) Zem vārtiem un vārtu tuvumā atjaunots blietētas grants segums, kā arī izlīdzināts saslēgums ar esošo zālienu.

Pēc restaurācijas darbiem sakārtots būvlaukums. Veikta ceļa izbūve, uzberot un noblietējot 20cm grants slāni. Izveidots kritums ūdens novadīšanai.
