## **Urbuma izpētes pārskats**

Objekts: **urbums DB Nr. 1908**

Pasūtītājs: **SIA "Jūrmalas ūdens"**

RĪGA, 2025

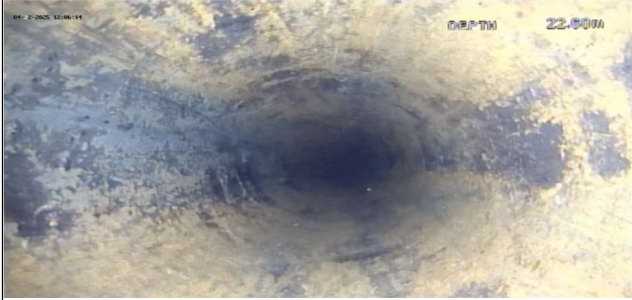
| Nr. | Dziļums,<br>m nzv | Attēls | Apraksts |
|---|---|---|---|
| 1 | 22.60 | | Dzidsr ūdens pēc urbuma<br>sūkņēšanas un 2 dienu<br>nogulsņēšanas |

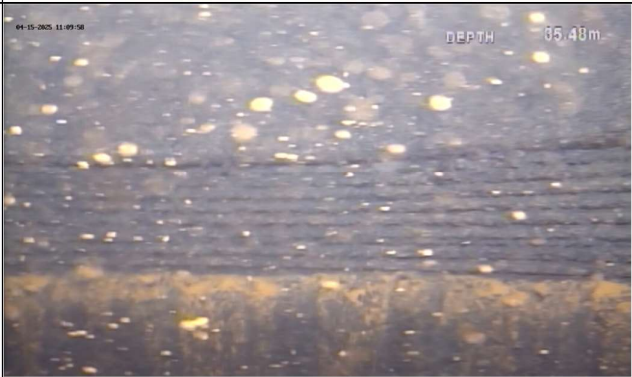
| Nr. | Dziļums,<br>m nzv | Attēls | Apraksts |
|---|---|---|---|
| 2 | 35.48 | | Vesels cauruļu savienojums |

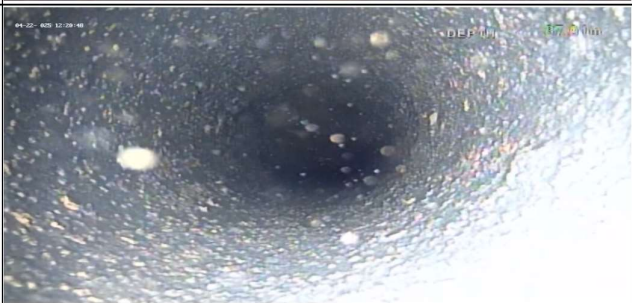
| Nr. | Dziļums,<br>m nzv | Attēls | Apraksts |
|---|---|---|---|
| 3 | 87.01 | | Veselas urbuma sienas |

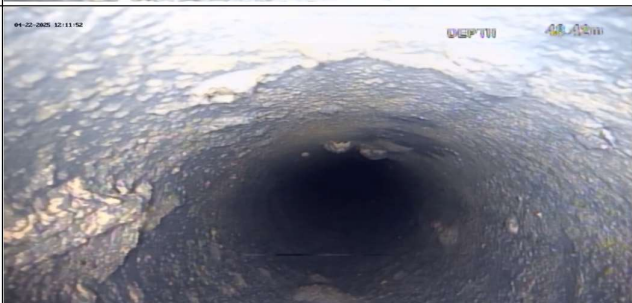
| Nr. | Dziļums,<br>m nzv | Attēls | Apraksts |
|---|---|---|---|
| 4 | 48.42 | | Neliela inkrustācija uz urbuma<br>sienas. Neietekmē urbuma darbību |

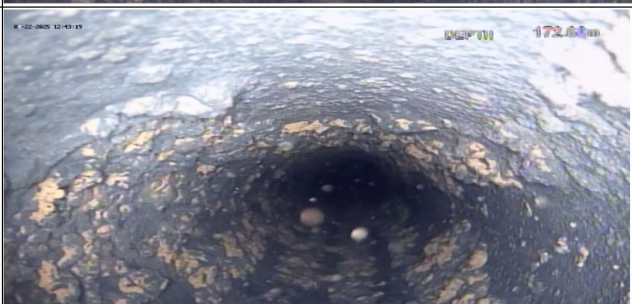
| Nr. | Dziļums,<br>m nzv | Attēls | Apraksts |
|---|---|---|---|
| 5 | 172.68 | | Neliela inkrustācija uz urbuma<br>sienas. Neietekmē urbuma darbību |

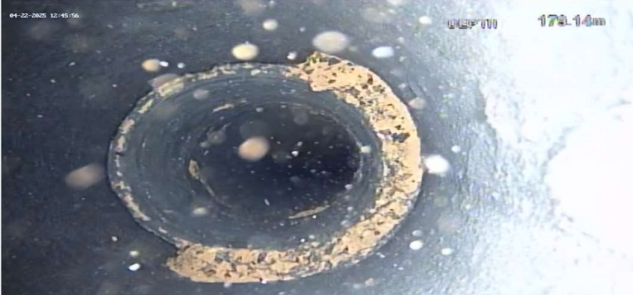
| Nr. | Dziļums,<br>m n.v. | Attēls | Apraksts |
|---|---|---|---|
| 6 | 179.14 | | Cauruļu parēja un diametra sašaurinājums. Parēja izskatās vesela, bojājumi nav konstatēti |

- Visi cauruļu savienojumi ir tīri, bez caurumiem un bojājumiem. Urbuma kolonna līdz 200 m arī ir vesela. Bojājumi netika konstatēti arī cauruļu mijā pie 180 m dziļuma;

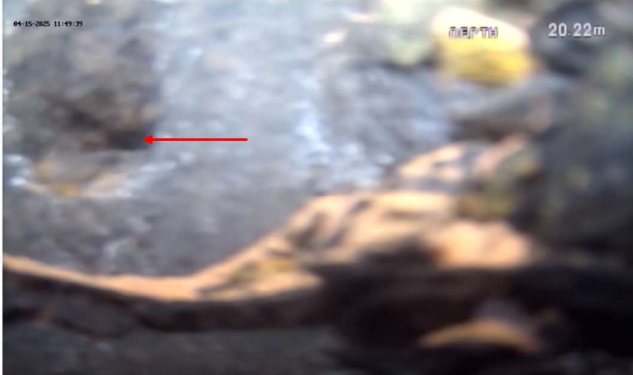
| Nr. | Dziļums,<br>m n.v. | Attēls | Apraksts |
|---|---|---|---|
| 7 | 198.22 | | Sānskats uz urbuma filtra sekciju. Pa kreisi – iespējama filtra sprauga ar sākušo augt inkrustāciju; pa labi – vidēji liela inkrustācija |

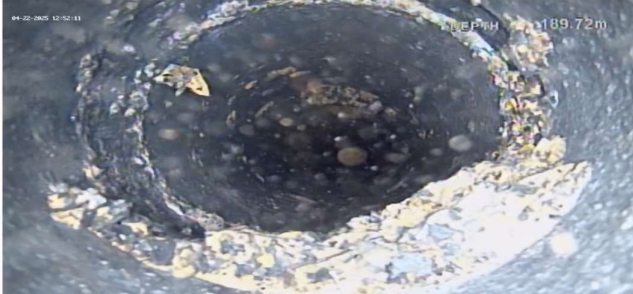
| Nr. | Dziļums,<br>m n.v. | Attēls | Apraksts |
|---|---|---|---|
| 8 | 189.78 | | Neliela inkrustācija uz filtra virsēja savienojuma. Neietekmē urbuma darbību |

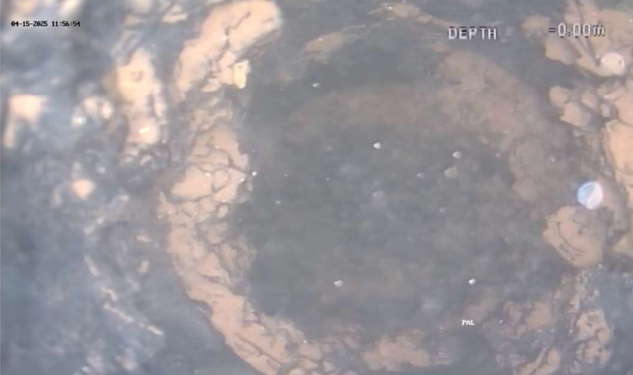
| Nr. | Dziļums,<br>m n.v. | Attēls | Apraksts |
|---|---|---|---|
| 9 | 198.00 | | Inkrustāciju intervāls uz filtra spraugām. Mēdz ietekmēt urbuma darbību |

- Gandrīz viss filtra intervāls ir aizaudzis ar inkrustācijām, kas ietekmē urbuma debitu un izraisa smilšošanu, izmantojot lielāka debita sūkņus. Hipotēze tika apstiprināta ar debitometrijas izpēti;

- Rekomendējam pēc jauna sūkņa montāžas, urbumam regulēt debitu mehāniski ar aizbīdni vai ar frekvenci, lai panāktu darba režīmu bez smilšošanas.

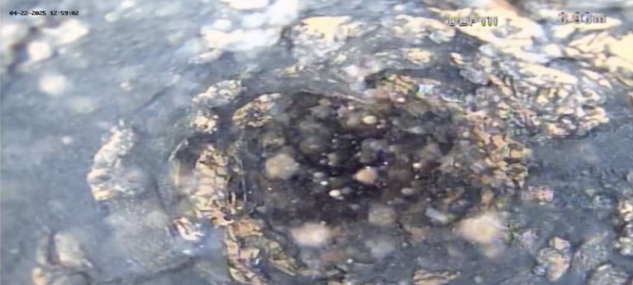
| Nr. | Dziļums,<br>m n.v. | Attēls | Apraksts |
|---|---|---|---|
| 10 | 194.43 | | Inkrustāciju intervāls uz filtra spraugām. Mēdz ietekmēt urbuma darbību |

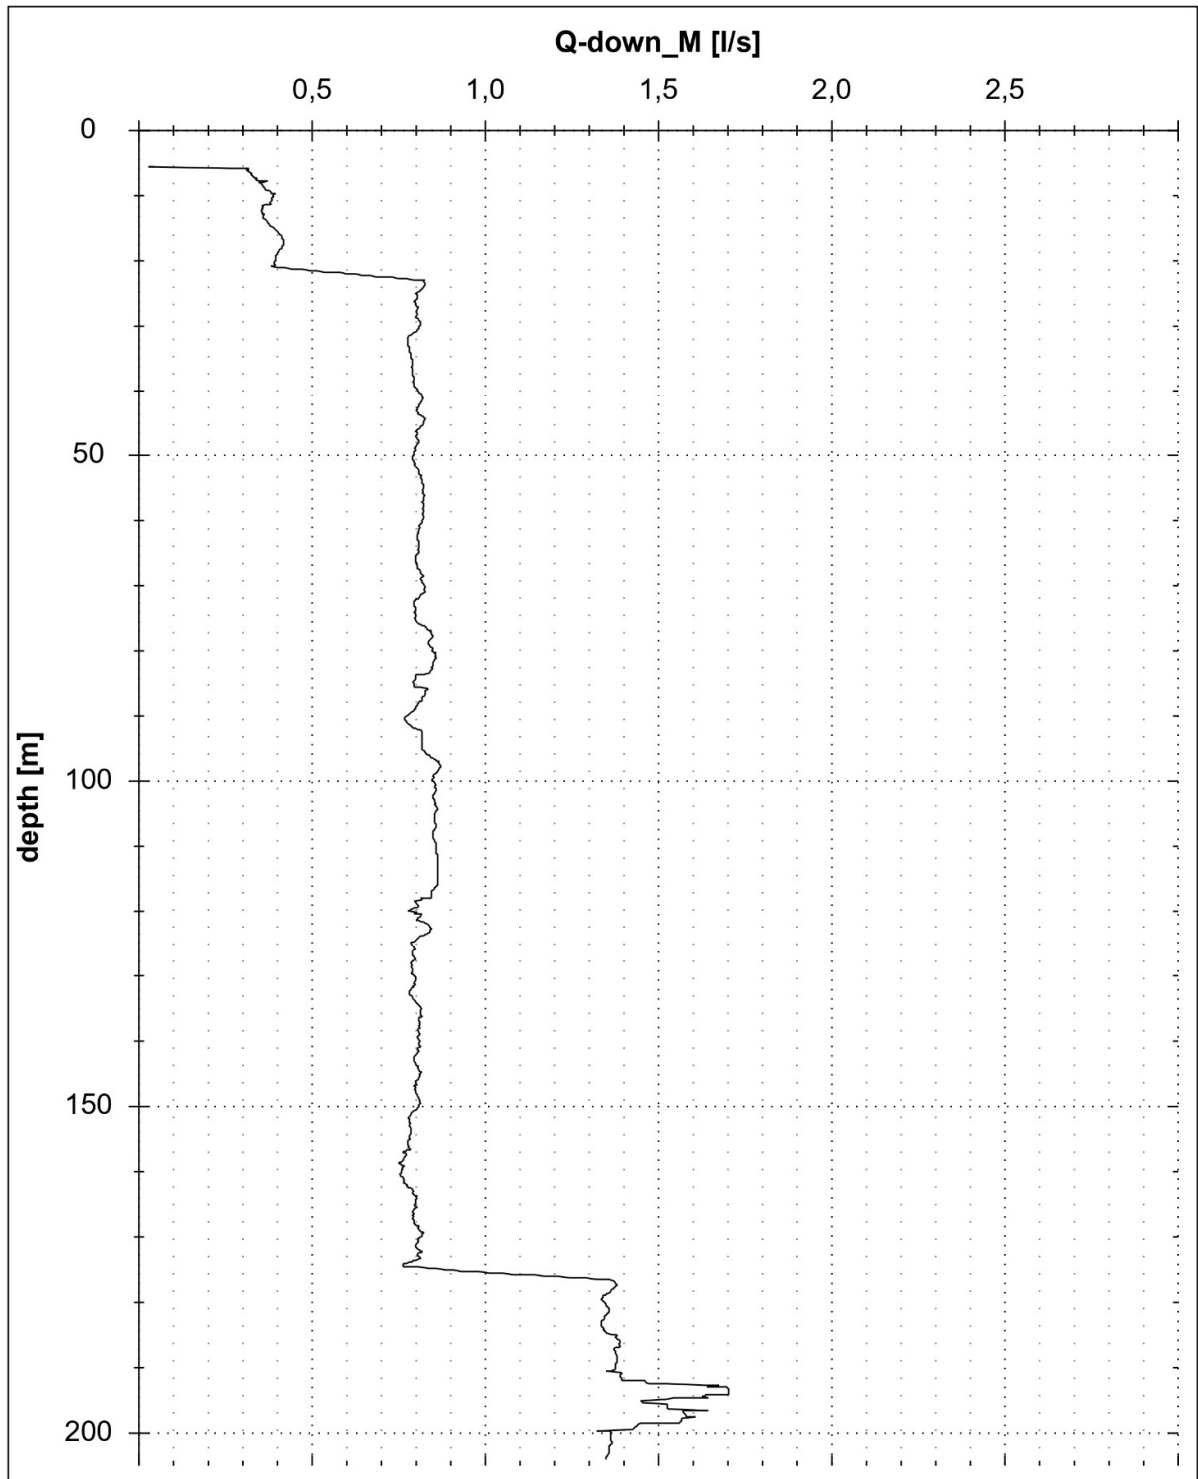
## 2. pielikums. Urbuma debitometrijas izpētes rezultāti

Debitometrijas izpētes laikā urbuma konstrukcijā arī netika atrasti bojājumi, kas varētu ietekmēt urbuma darbību. Papildus ūdens pietekas nav konstatētas, kas liecina, ka cauruļu savienojumi ir veseli, bez bojājumiem, kas varētu traucēt urbuma darbībai. Debitometrijas izpēte apstiprināja versiju, ka smilts nāk no filtra caurumiem dēļ liela spiediena, kad darbojās jaudīgākie sūkņi, jo filtra caurumi ir aizauguši ar inkrustācijām. Debitometrijas izpēte ir pieejama 2. pielikumā.

- Debitometrijas izpēte liecina par to, ka urbuma konstrukcija ir vesela un tam nav pietekas no citām vietām;
- Urbuma īpatnējais debits ir palielinājies no 1.0 un 1.1 l/sek/m līdz 2 l/sek/m. Teorētiski tas raksturo lielāko ūdens daudzumu vai ātrāku plūsmu mūsdienās, taču praktiski mēdz būt atkarīgs no sūkņu debitiem, jo 2 l/sek debits mēdz būt mazs, lai "pārraut" ūdens plūsmas robežu;
