Jānis Graudonis

TURAIIDAS PILS

Arheoloģiskā izpēte

2003

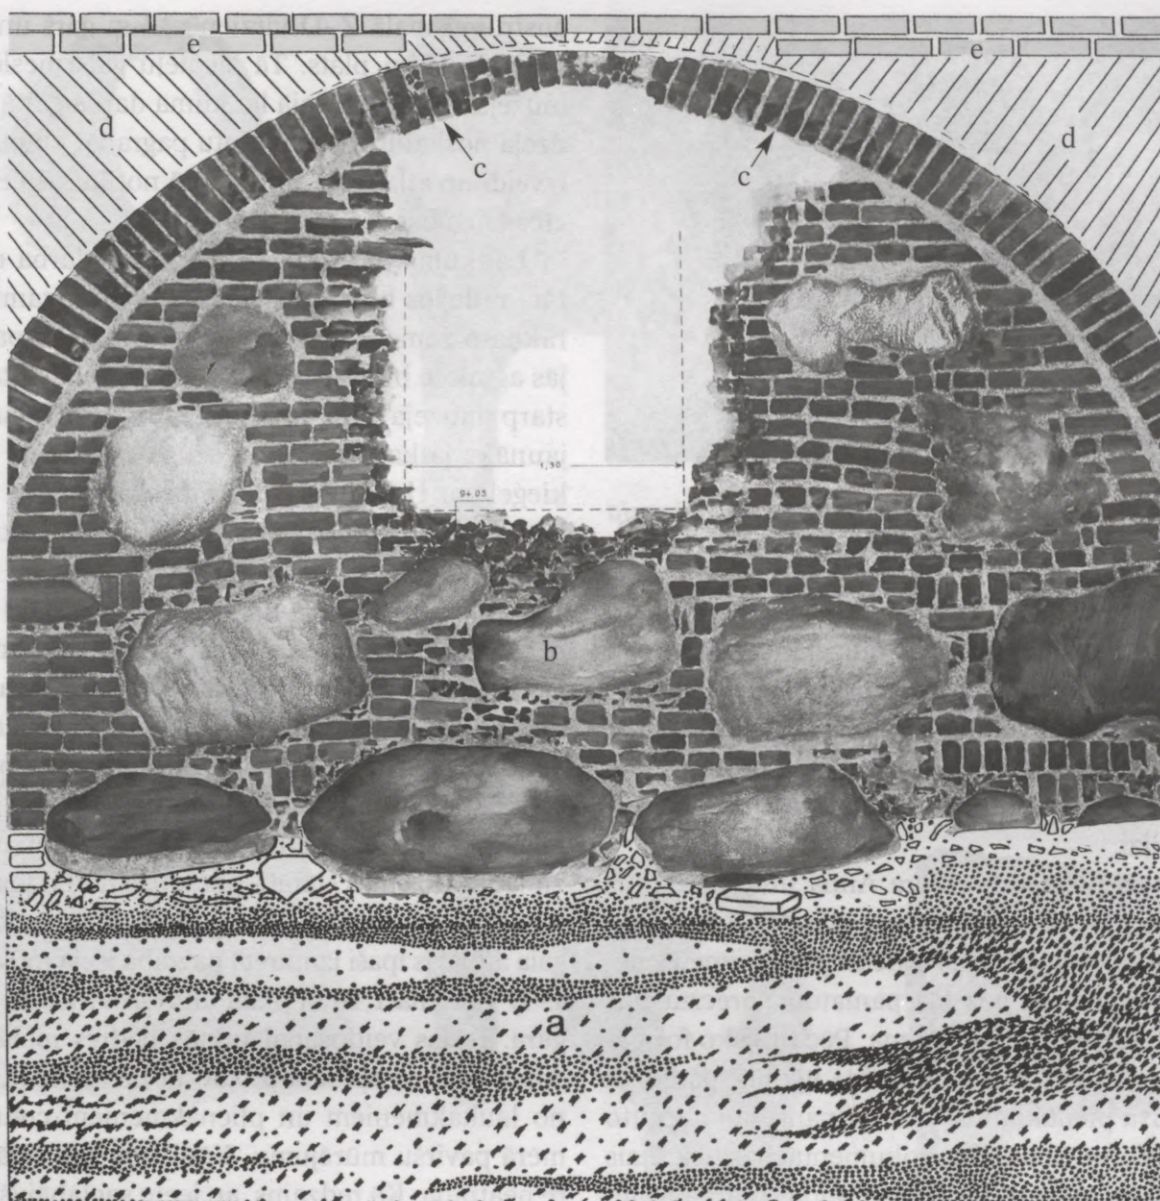
43. att. Pusapalā torņa austrumu sienas plāns: a – pamatzeme ar noslāņojumiem, b – sienas pamatos un augstāk ķieģeļu mūrējumā liktie lieli laukakmeņi, c – ķieģeļu velve, d – mālzemes blīvējums, e – torņa 1. stāva ķieģeļu grīda..

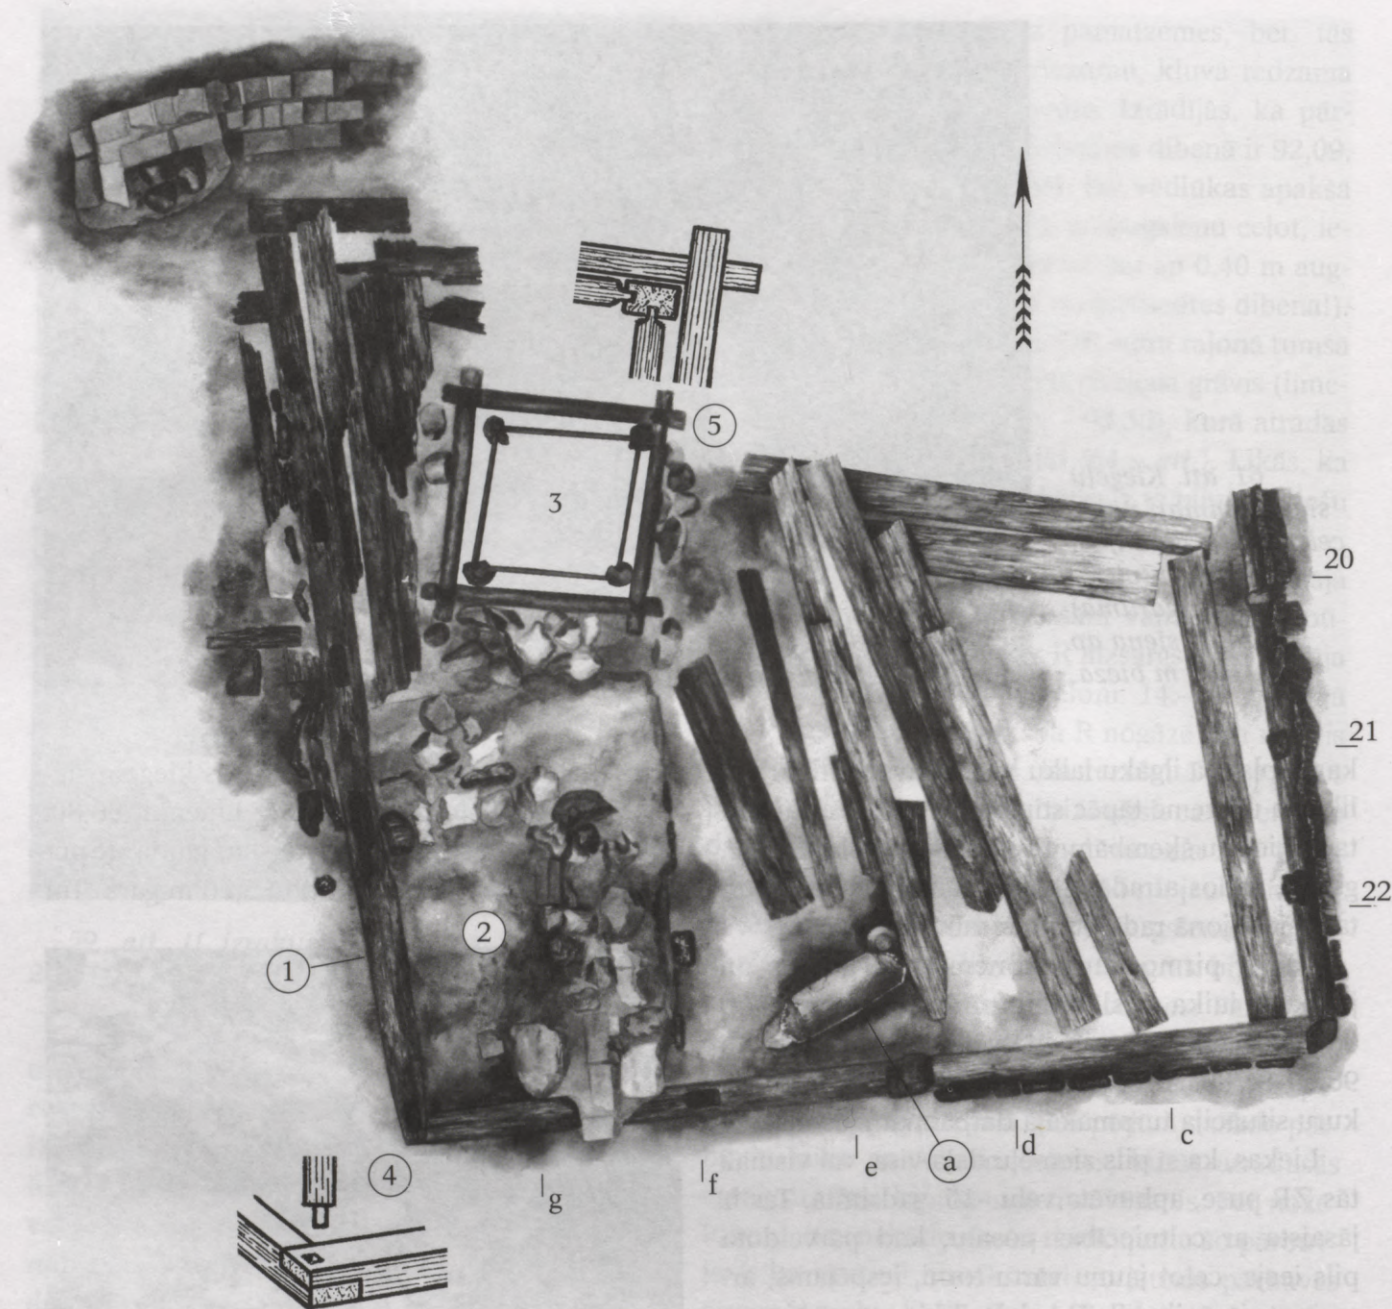
63. att. Celtnes – pirts pamatu plāns: 1 – apakšējie vainagbalķi, 2 – akmens krāsns vieta, 3 – aka, 4 – stūra veidojums, 5 – akas sienu apdare (ārsienu apaļkoku, iekšējās – izolācijas dēļu).

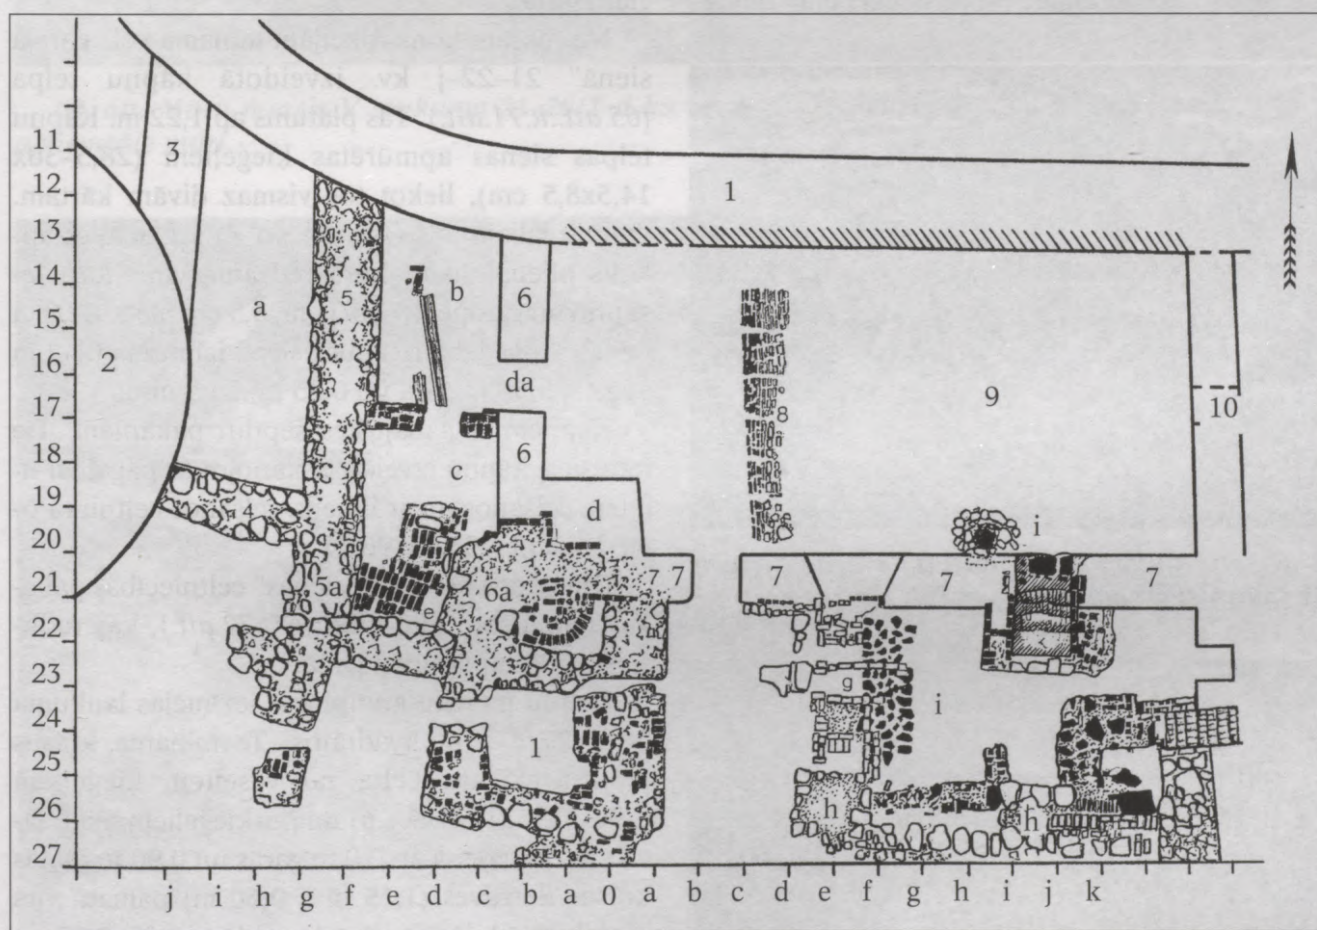
65. att. V–VI izrakumu laukumu plāns: 1 – pils ziemeļu aizsargsiena, 2 – centrālais tornis, 3 – tos savienojošā šķērssiens, 4 – tornis un citas konstrukcijas saistoša siens, 5 – pils telpu a un b robežsiens, 6 – robežsiens starp telpām b un g, 7 – pils ziemeļu daļas celtnu zonu norobežojošā “garā siens”, 8 – pildrežģa sienas paliekas, 9 – telpa bez celtniecības paliekām, 10 – izeja uz VI laukuma pagrabu; a – ar zemēm pieblīveta telpa, b – pirts?, c – pirts priekštelpa, d – gaismas šahta (durvju vieta), e – telpa ar ķieģeļu grīdu, f – neskaidras nozīmes telpa, g – krāsns (19. gs.), h – četrstūra (pamatu?) mūrējumi, i – nenosakāmas nozīmes mūri, j – aka – pagrabīšs, k – kāpnes ieejai 9. telpā, l – kāpnes uz hipokausta krāsns kurtuvi VII laukumā.

was discovered, leading to a 'Guard's Chamber' (Fig. 66) and 0.40 m from the defensive wall a fireplace (stove?) (Fig. 67), above which was the base of a 0.47x0.31 m chimney flue. The space between the tower and the wall (Fig. 65: a) was filled with earth, forming a foundation for the 'Guard's Chamber'. Further to the E was a room with part of a vault, preserved to a length of six bricks. The E wall of this room was about 1.00 m thick (Fig. 65: 6), with a doorway (Fig. 65: da), the bottom of which had been bricked up and the top having a pointed arch. The doorway was about 1.35 m high. At the junction of Areas V and VI (Squares V-19-20/a-b-VI-19-20/a) there was a 'lighting shaft' in the complex of buildings (Fig. 65: d), measuring 1.50x1.30 m, with 0.60-0.70 m thick walls.

In Area V, two rooms were found (Fig. 65: b, c), and S of these were some unidentifiable structures. Room 1 on the N side of this area had a clay floor with a 0.60 m deep well (?) in the centre, measuring 0.50x0.60 m. On the S side, the room was delimited by a 0.50 m thick brick wall, in which there was a 0.90 m wide doorway. Further to the S was a smaller room with a brick floor, and still further to the S was an antechamber to this complex (Fig. 65: e), also with a brick floor. This group of rooms could have been a bath-house.

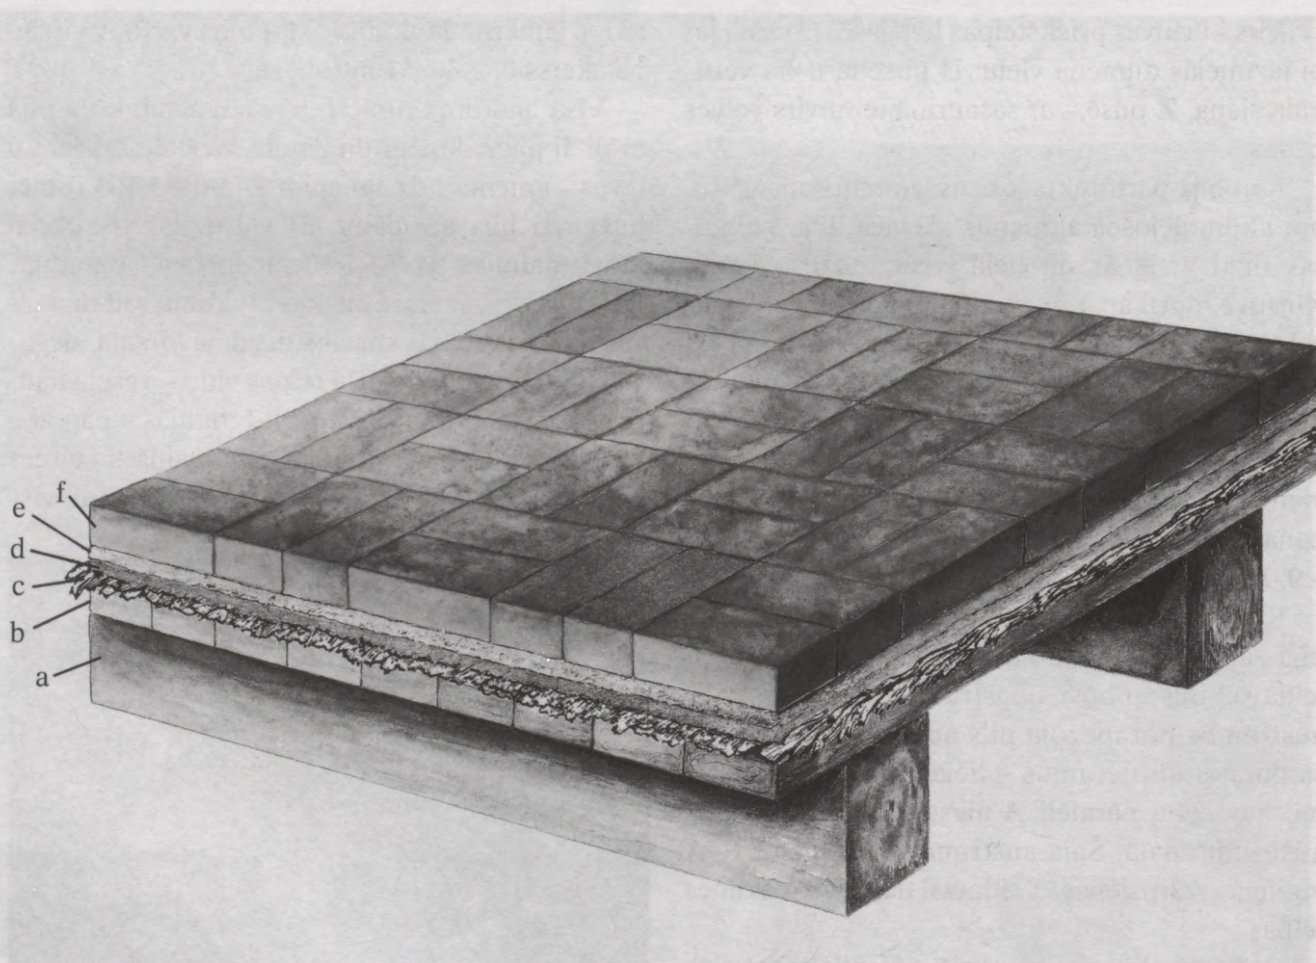
75. att. Griestu celšanas shēma: a – sijas, b – dēļi, c – tāsis, d – māli, e – smiltis, f – kieģeļi.

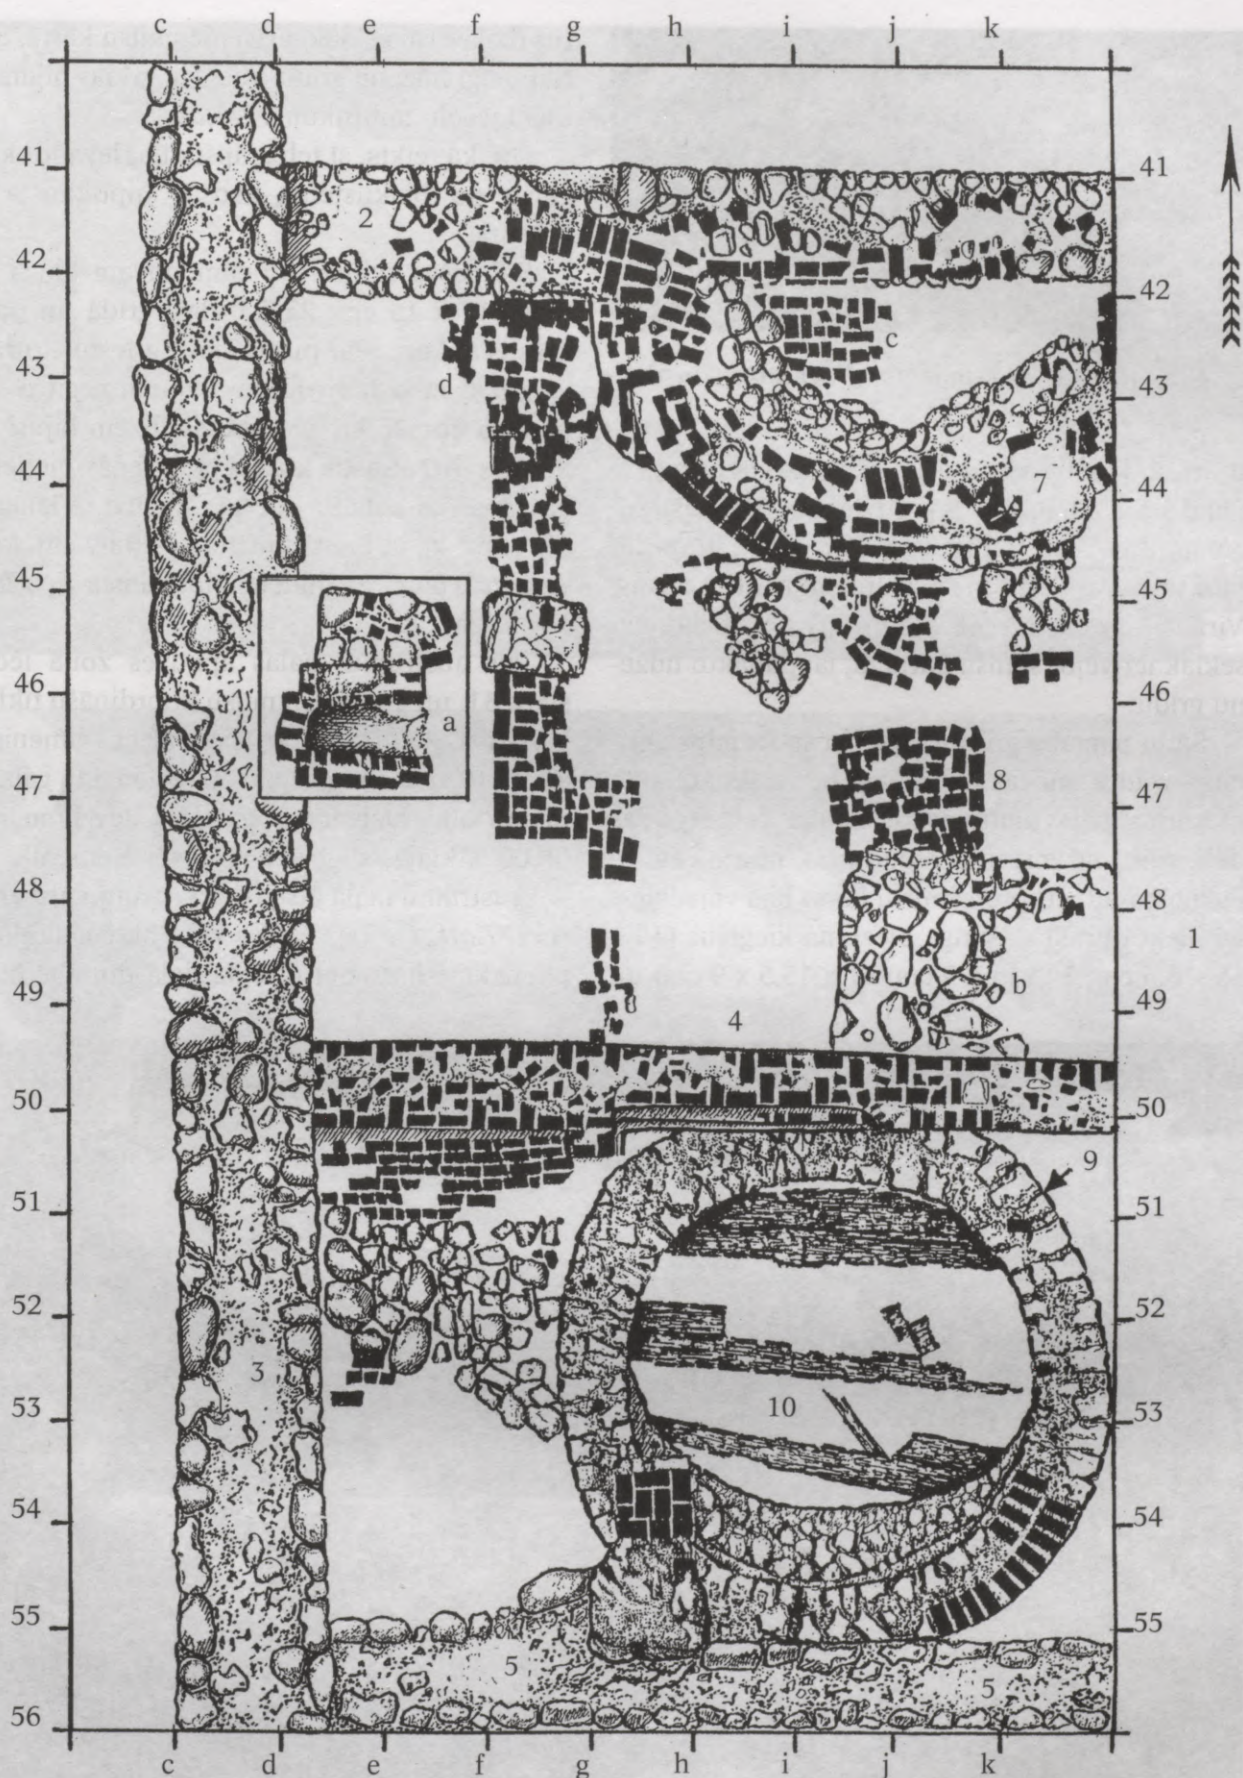
80. att. XIa un XIV laukumu plāns: 1-5 - mūra sienas, 6 - bojā gājušās senākā posma celtnes pamatu fragmenti, 7 - aplveida celtnes (torņa?) pamati XIa laukumā, 8 - ķieģeļu brūģa fragments; a - krāsns 46-47/f-h kv., b - krāsns (ceptuves?) laukakmeņu pamati, c - agrākās apbūves ķieģeļu grīdas fragments, d - tuvāk neraksturojamas ķieģeļu konstrukcijas paliekas, 9 - aplveida celtnes (torņa) pamati XIV laukumā (13. gs.?), 10 - lībiešu pils laika stipri satrudējuši koki.

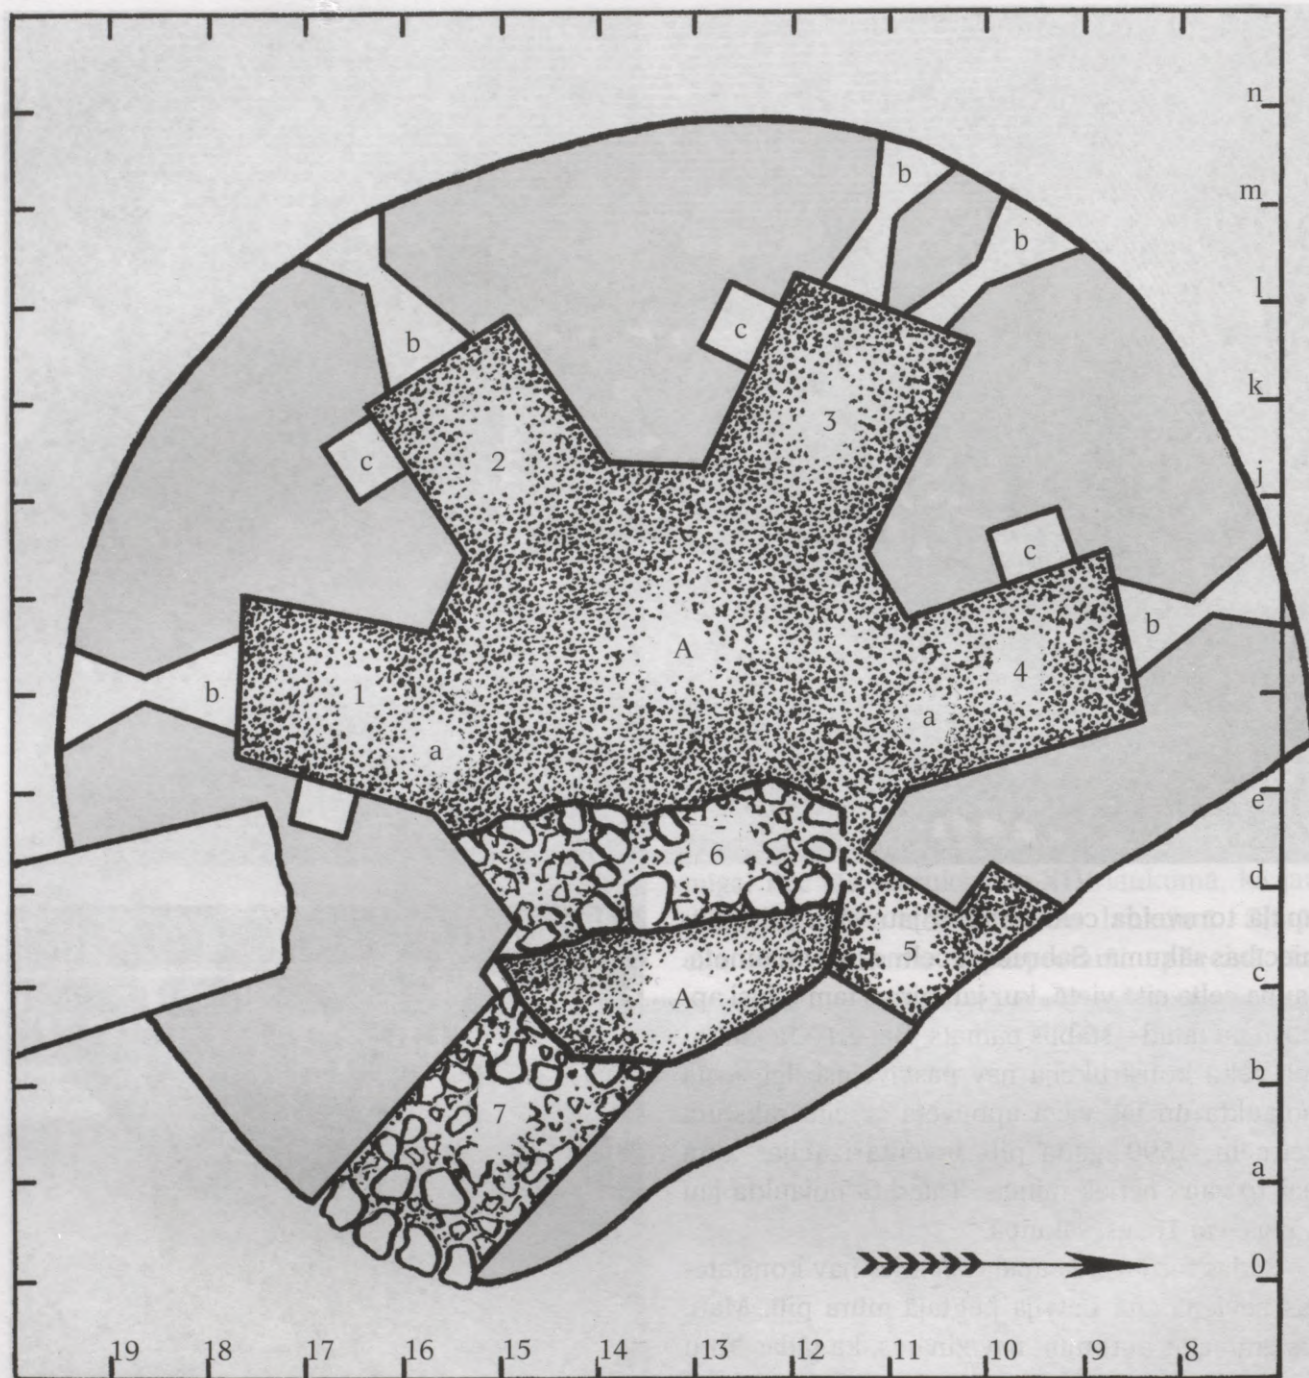
98. att. Vārtu torņa 1. stāva plāns: A – centrālā telpa, 1–5 – šaujamlūkas (a – pieejas telpa, b – šaujamlūka, c – nišas šaujamlūkas pieejas kreisās puses sienā), 6 – nenosakāmas mūra sienas paliekas zem torņa grīdas, 7 – ieeja tornī, R aizsargsienas Z gals.

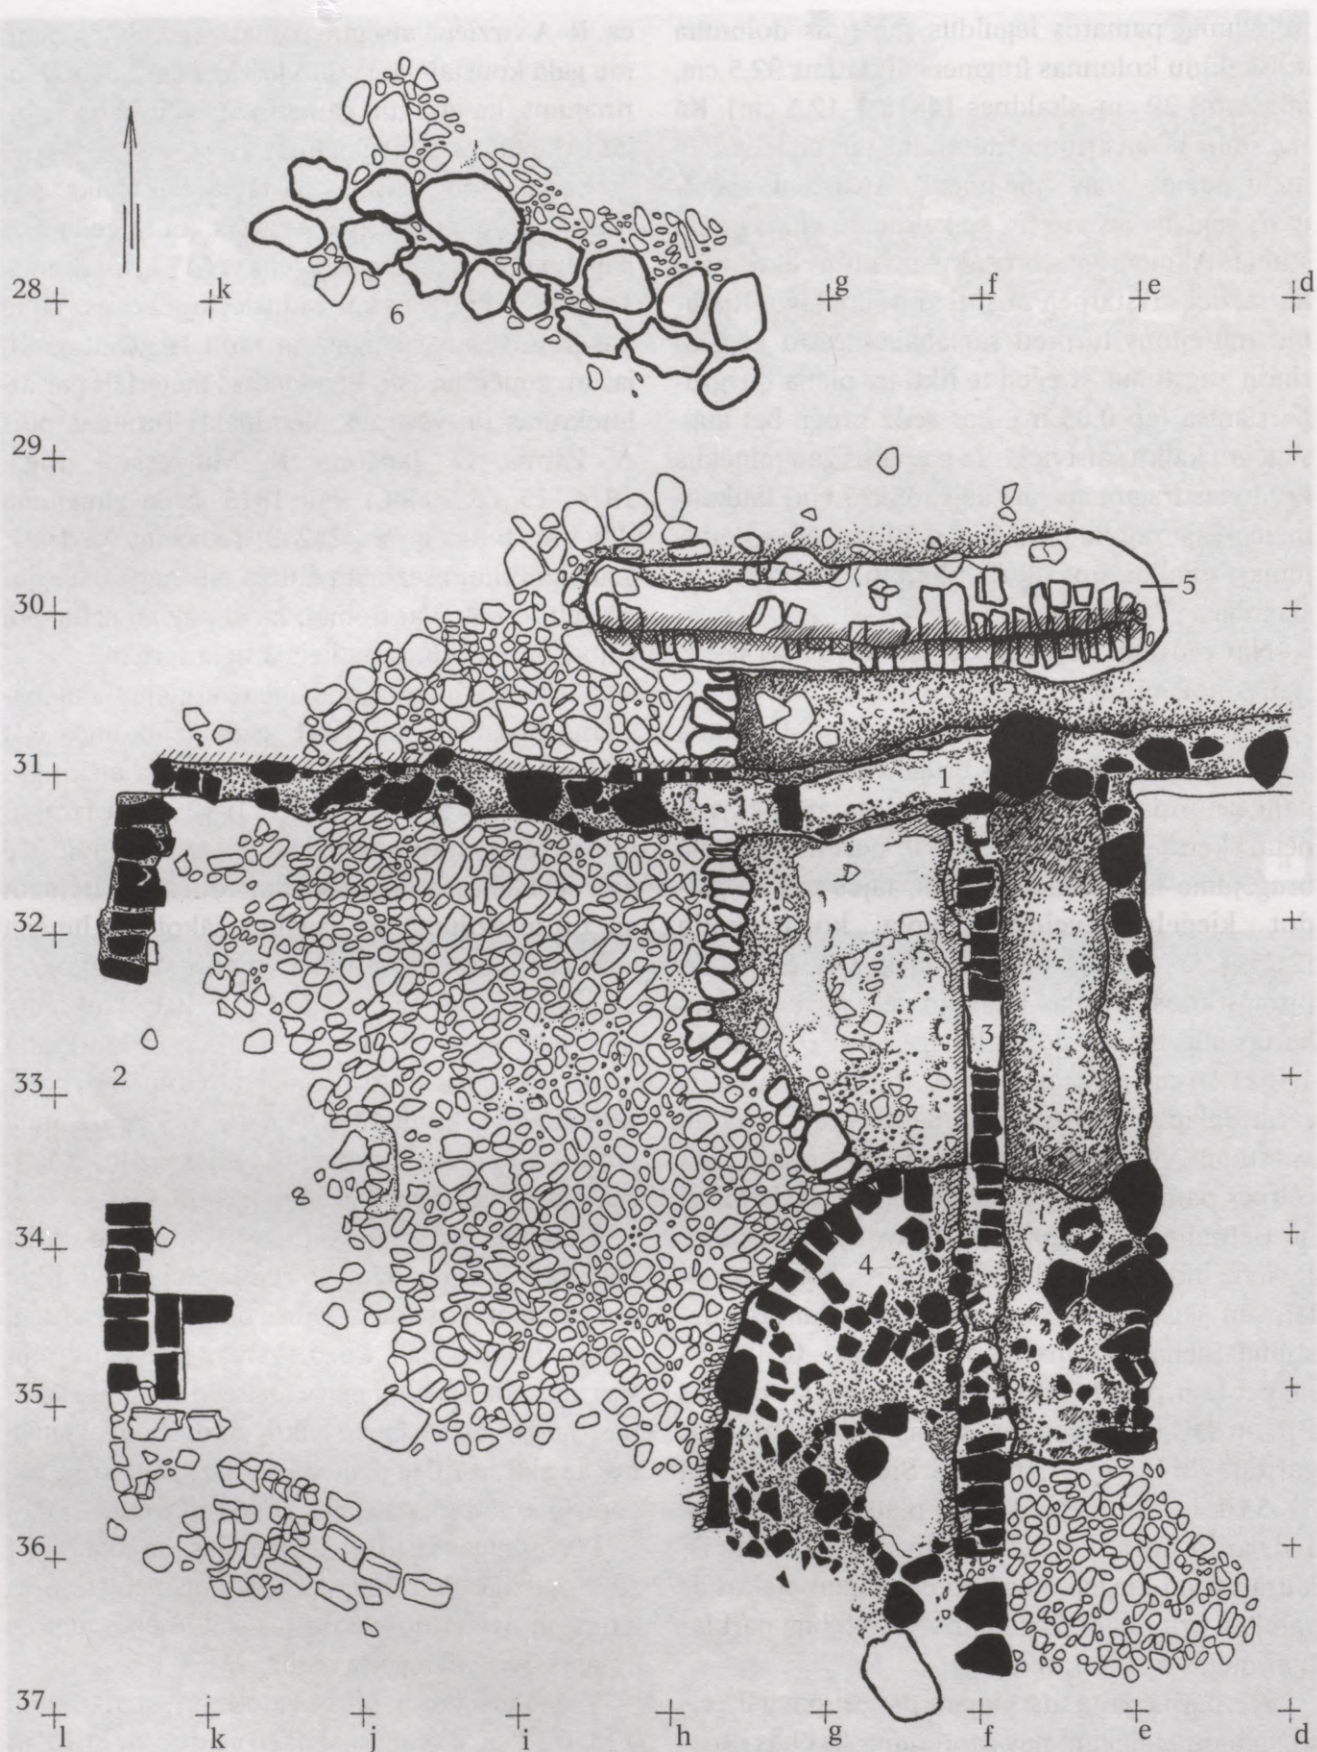
101. att. Celtnes pamatu plāns: 1 – Z sienas pamati, 2 – iespējamā durvju vieta, 3 – celtnes šķērs-siena, 4 – pusapļa ķieģeļu likums (bruģis?), 5 – ar celtni saistīta ūdens noteka, 6 – ūdens noteka pie centrālā torņa.

In removing Spit 1, the remains of a building were uncovered (Fig. 101). This structure, without any foundation trench, had been built directly on top of the cobbling (Fig. 102). The 0.60 m thick foundation of the 14.30 m long N wall of the structure was preserved (Fig. 101: 1), along with various other wall fragments: a 4.40 m long section of the W wall, and part of a transverse wall in the middle (Fig. 101: 3), built as a double wall (Fig. 102: b). The actual significance of this structure, built on poor foundations, cannot be determined. However, the castle plan published in the volume 'Sitzungsbericht der Gesellschaft für Geschichte und Alterthumskunde der Ostsee provinzen Russlands aus dem Jahre' (Riga, 1896) by Von Lëwis of Menar indicates a church at this spot.

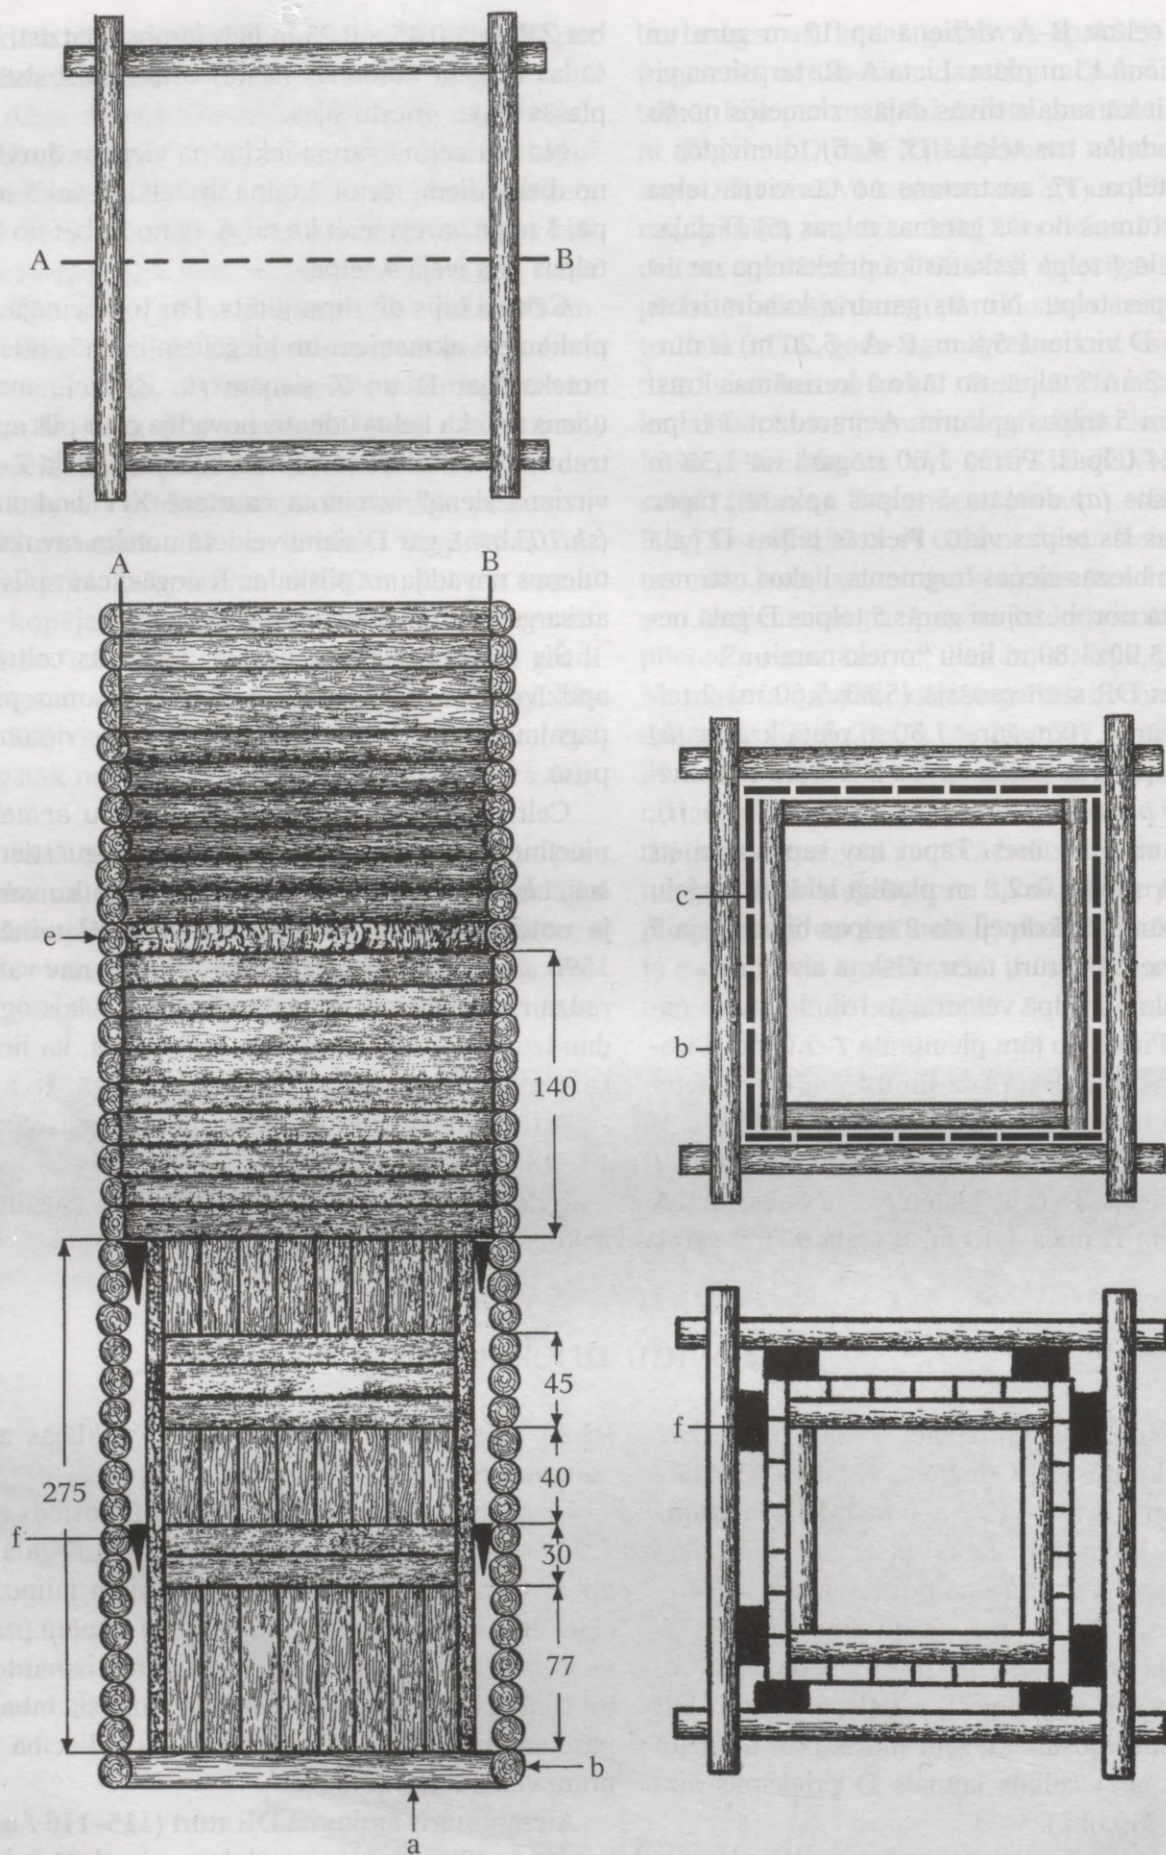
105. att. Akas iekšējā apdare: a – grīda, b – grodi, c – ūdens kameras sienu segdēli, d – segdēļu noturošie “šķersdēļi”, e – ar bērza tāsīm notītais grodu vainags, f – ūdens kameru noturošie ķīli.

Another important discovery in the yard was the well. Initially it was seen in the form of circular soil discolorations (Fig. 103). Excavating to a depth of 1.00 m, the lining of the well was found (Fig. 104: a, b). This enclosed an area of 1.5x1.5 m. When the well was cleaned out, the system of well lining and the overall structure of the well became clear (Fig. 105).

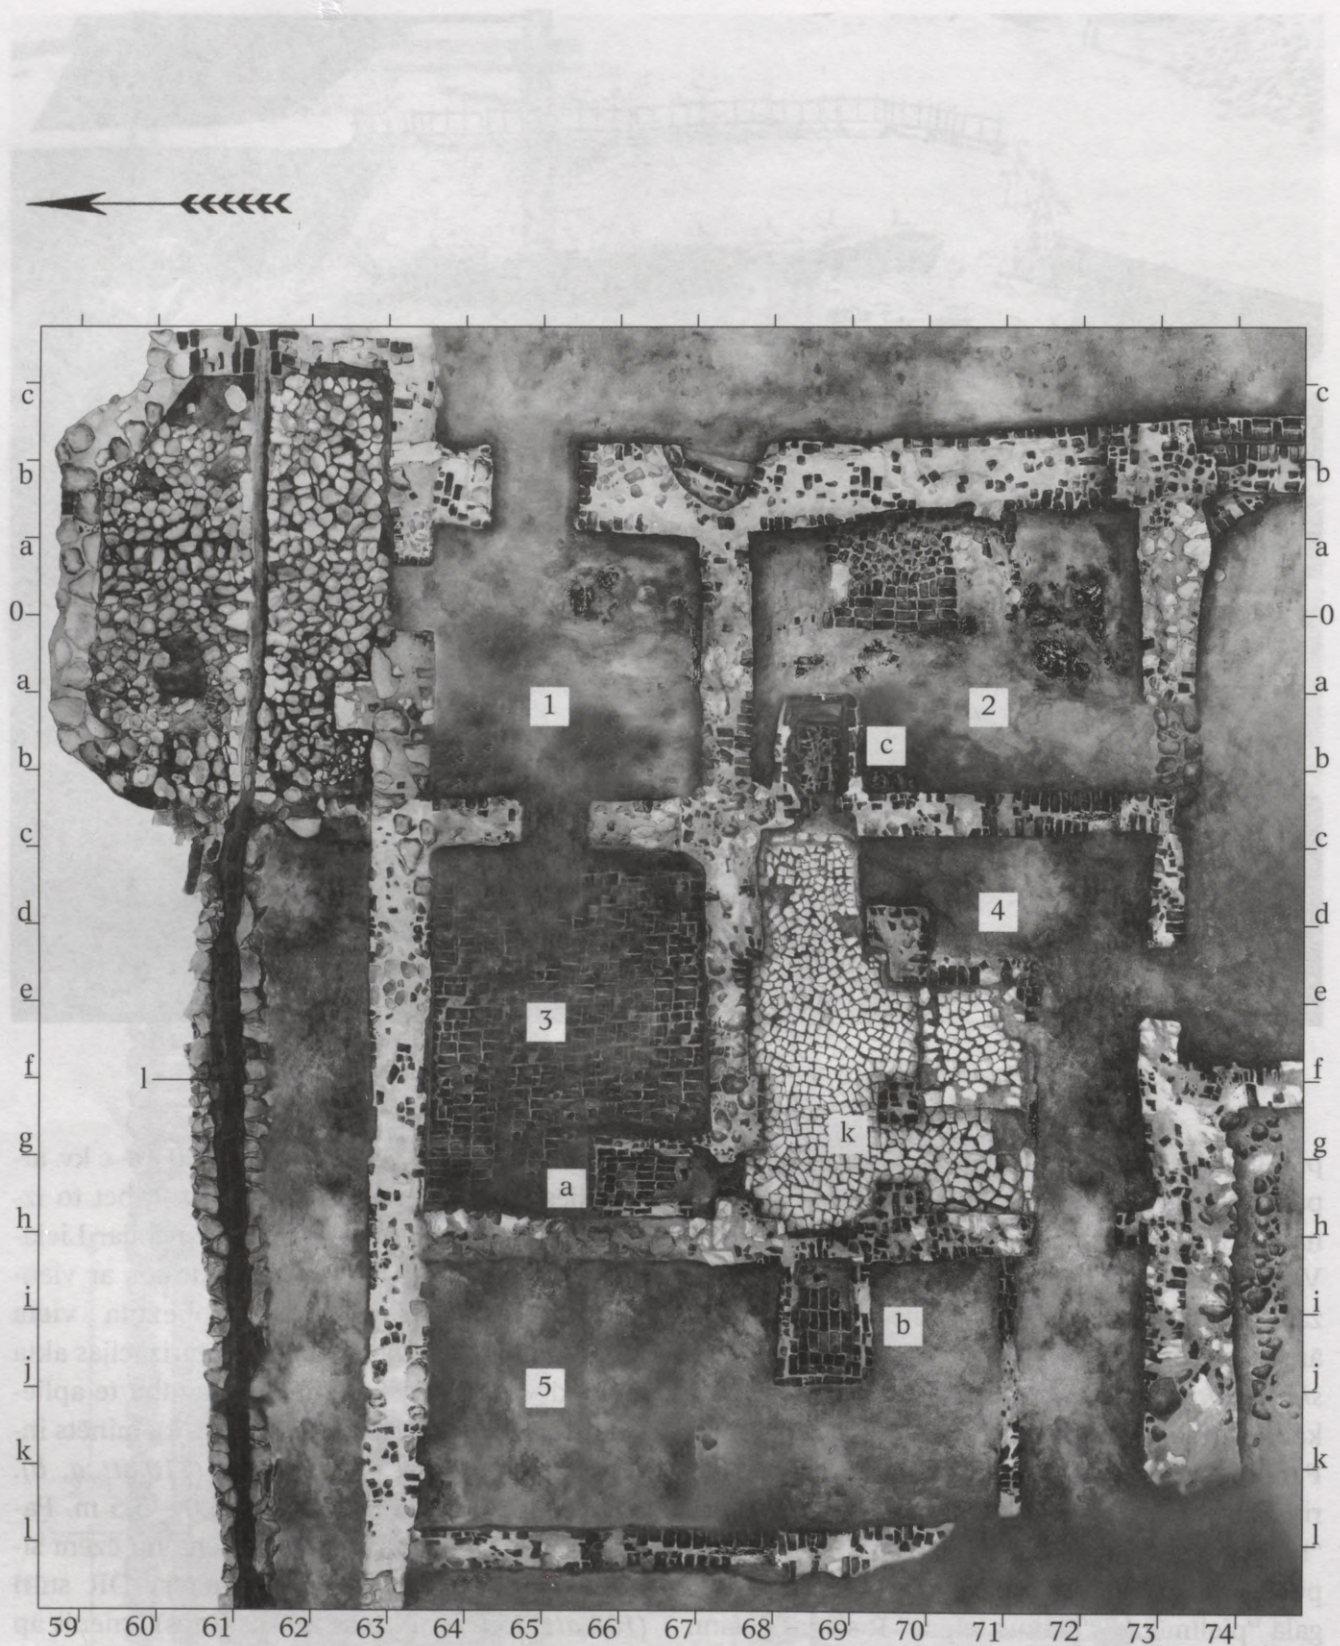
107. att. Turaidas pagalma lielās celtnes plāns: 1 – 5 atsevišķās telpas, a, b, c – krāsnis, k – kolonu pamati, l – ūdens noteka.

A second major discovery was the foundation of a 17th–18th century building measuring 13_17 m in the S part of the yard (Figs. 106; 107). A major E–W wall divided the building in two, with another three rooms to the N of the wall. For heating these rooms there were three large stoves. The foundations of three columns found in the central room may be evidence that this was a two-storey building. Drains along the S and N walls showed that it had a gable roof. Since this building is not mentioned in the 1590 inspection document and is not seen in early 19th century drawings, it could probably have existed in the 17th and 18th century. The large quantity of charcoal in the area of this extensive building may indicate that it burned down in the fire of 1776.

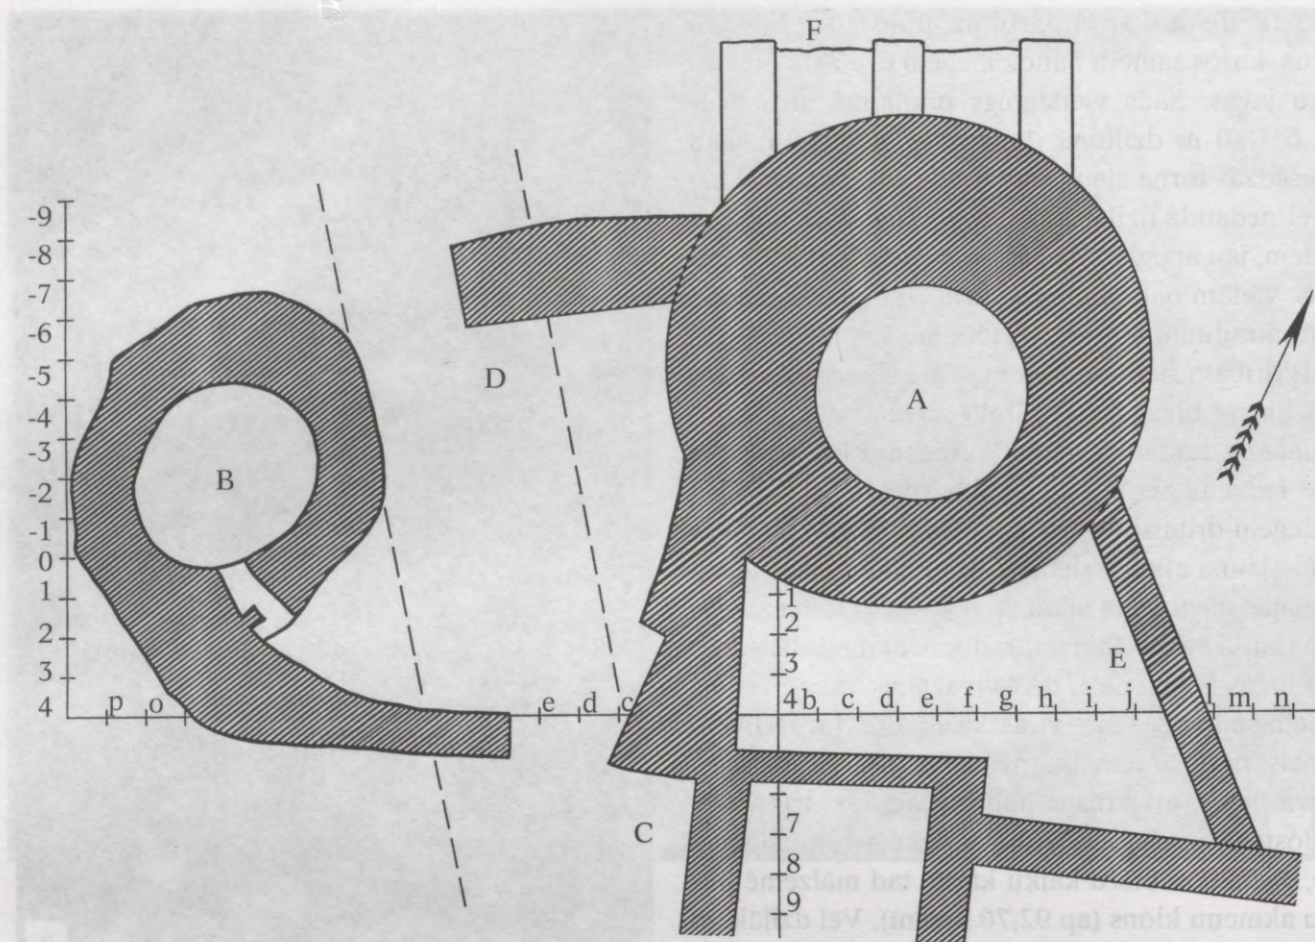
119. att. Ziemeļu vārtu torņu (A, B) situācija: C – cvingera austrumu sienas saskare ar torni, D – ar ieejas vārtiem saistītais mūris, E – mazās (dienvidu) sienas sadure ar Z priekšpili, F – neskaidras nozīmes piemūrējumi.

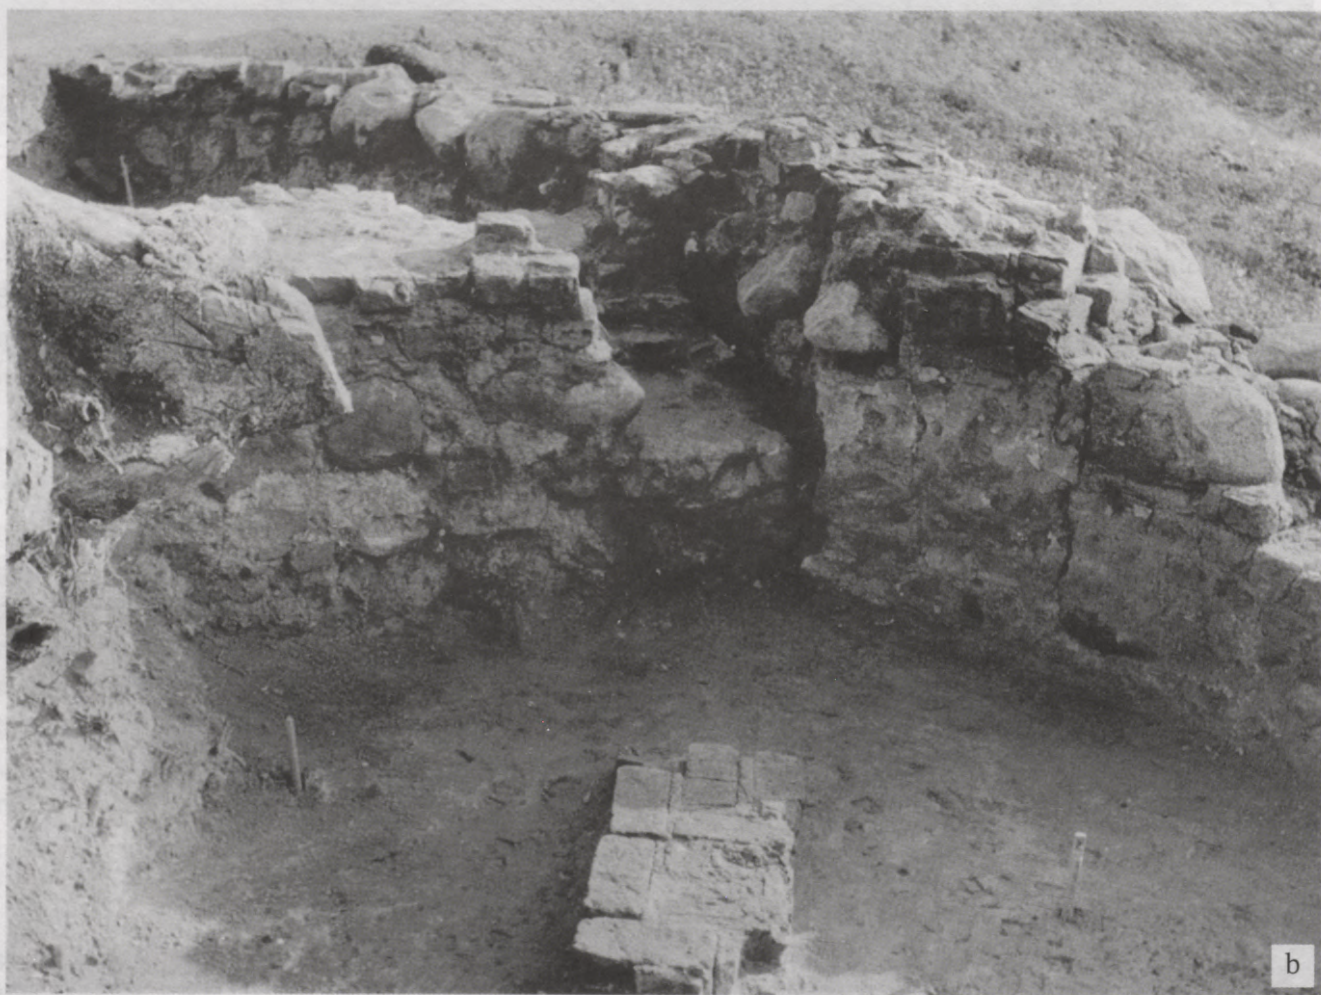
124. att. Otrā vārtu torņa pamatos redzams sienu mūrējums – ārmalā laukakmeņi (a), iekšmalā akmeņi, ķieģeļi, plienakmeņi (b).

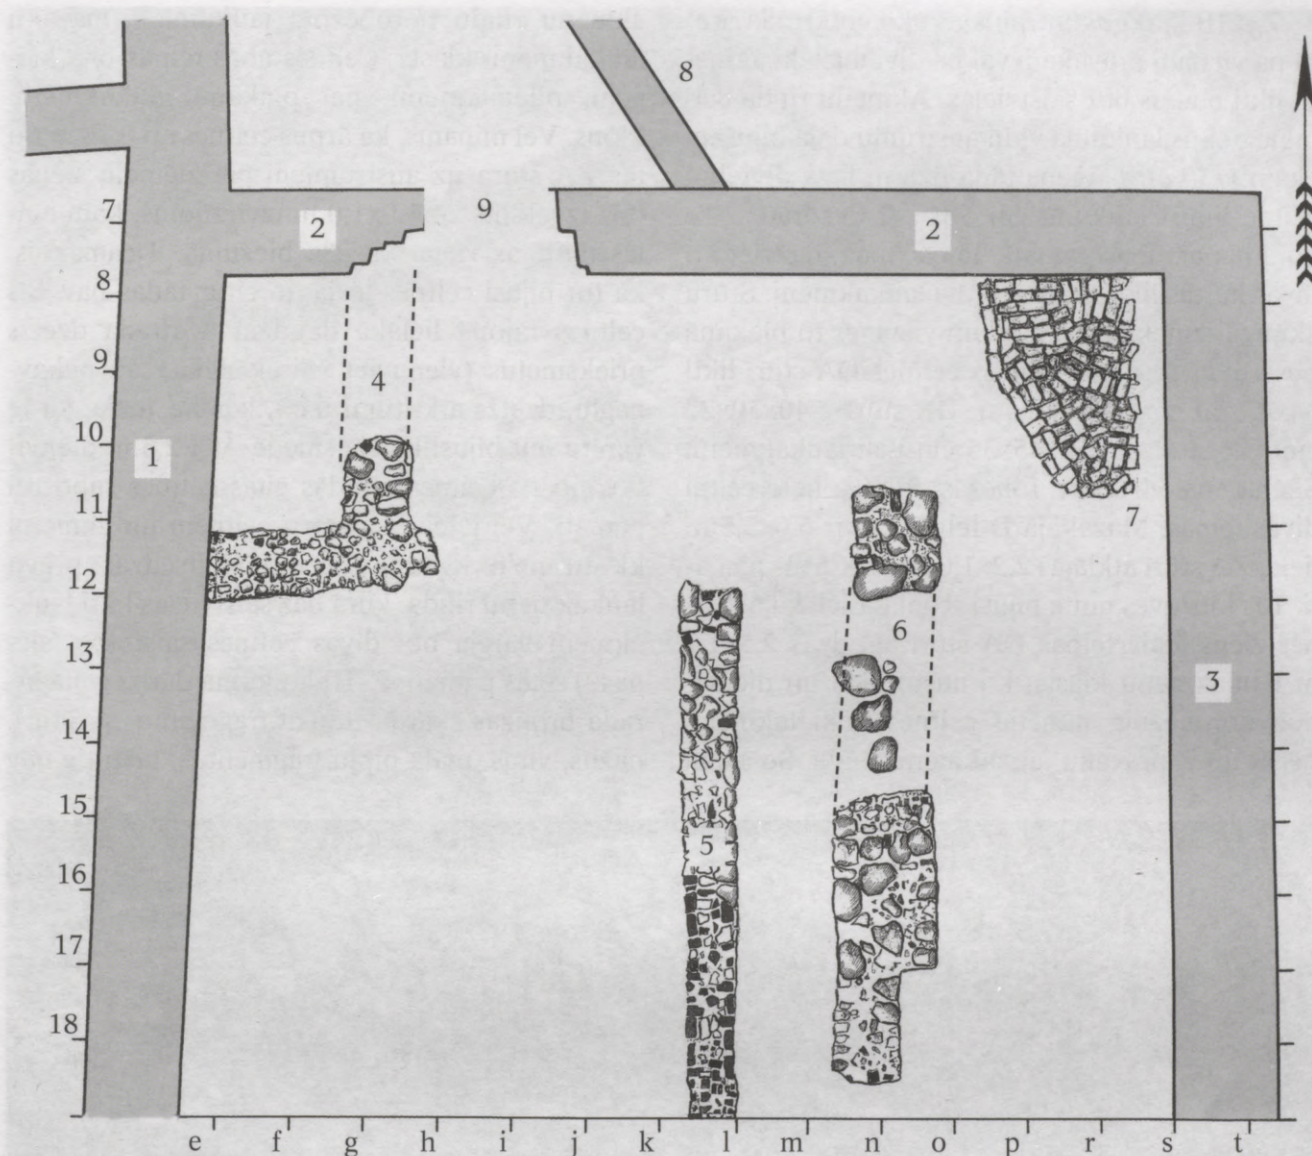
126. att. Ziemeļu priekšpils I laukuma (Z-I) shēma: 1 – cvingera austrumu siena, 2 – priekšpils ziemeļu gala siena, 3 – priekšpils austrumu siena, 4 – mazā telpa, 5, 6, 7 – nenosakāmas nozīmes ķieģeļu bruģis, 8 – siena, kas saistās ar Z vārta torni, 9 – priekšpils ieejas vārti.
