Jānis Graudonis

TURAIIDAS PILS

Arheoloģiskā izpēte

2003

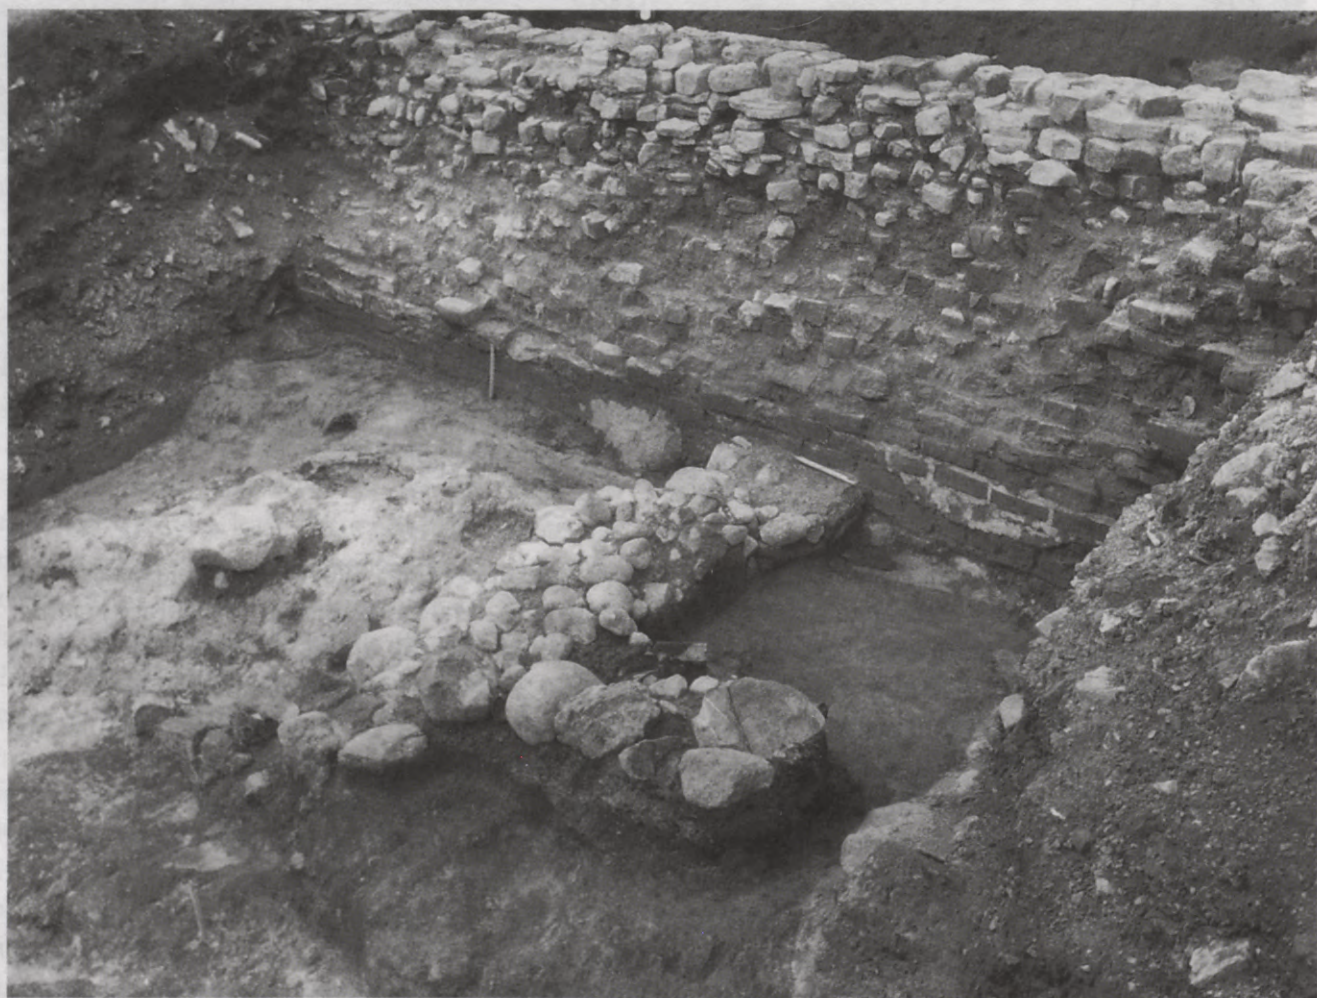
127. att. Celtnes pamatu fragments Z–I laukuma ziemeļrietumu daļā no Z, uz gaišas pamatzemes. 0,80 m biezie pamati celti no galvas lieluma un lielākiem laukakmeņiem, bez saistības ar kādu citu celtni.

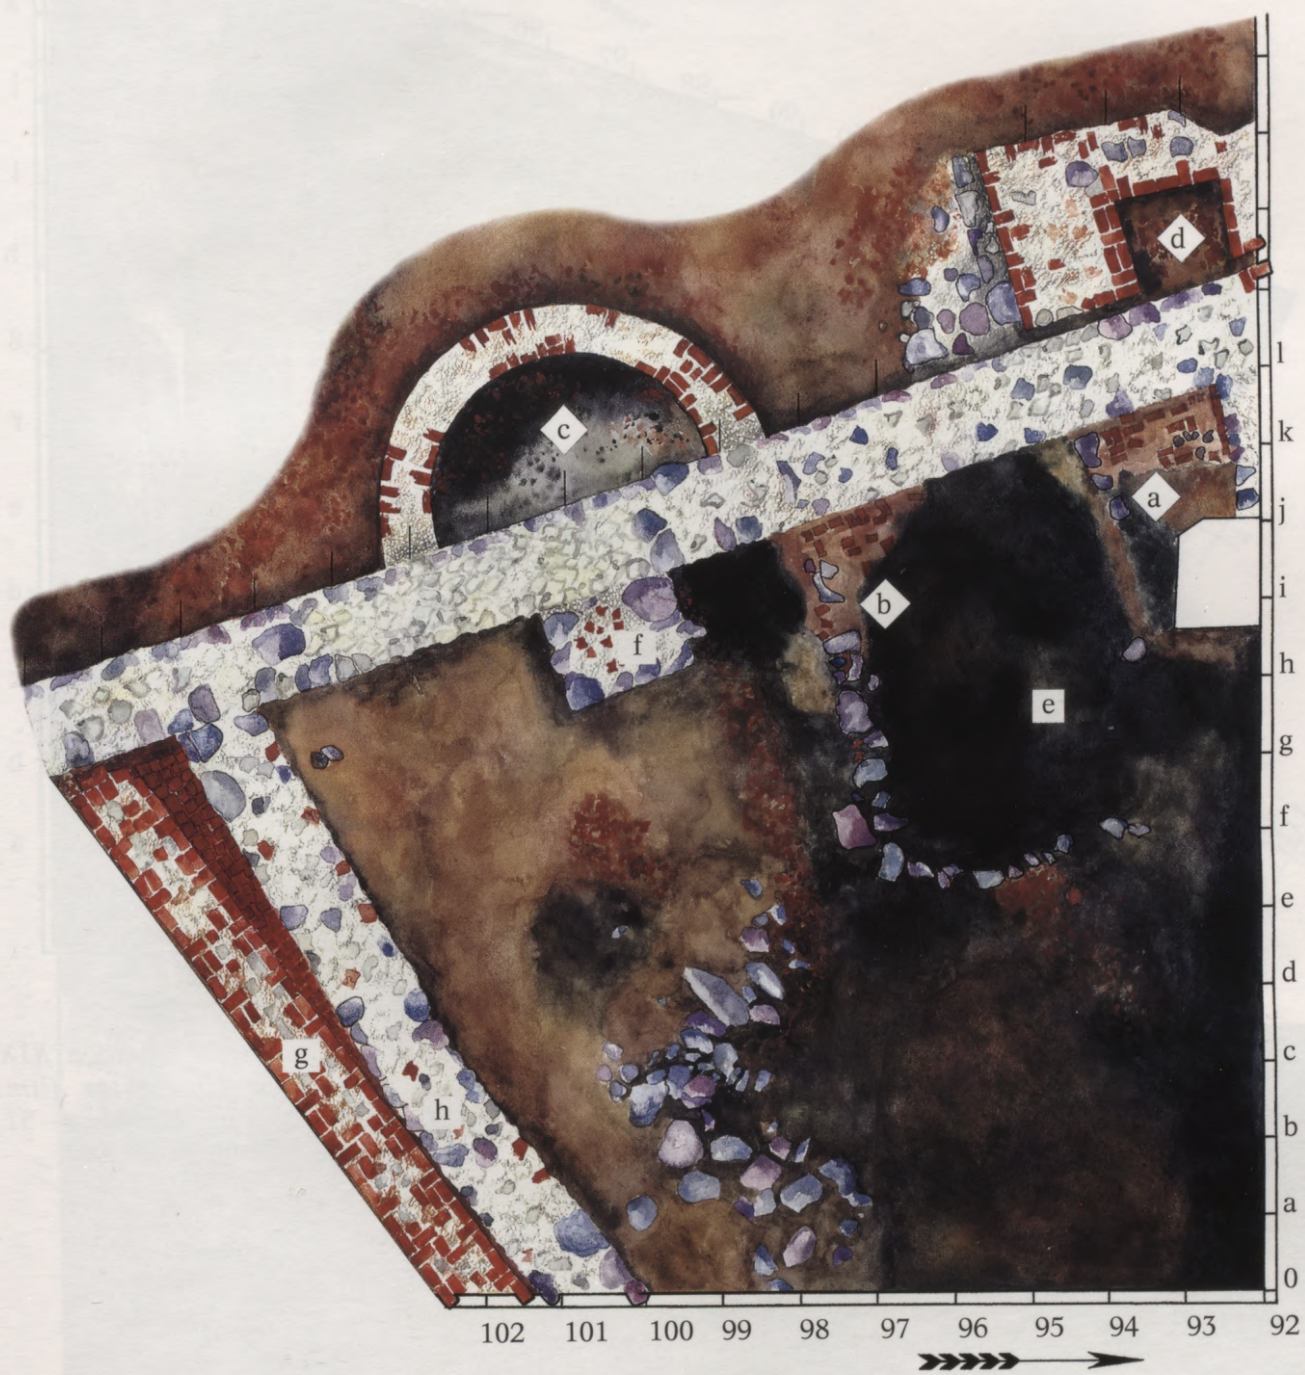
108. att. Dienvidu priekšpils R daļas (XIX laukuma) plāns: danskera (tualetes) pamats (34. obj.), stabveida piemūrējums R aizsargsienai (37. obj.), krāšņu (ēzes!) pamati (35.a un b obj.), smēdes vieta (36. obj.), mazais tornītis (38. obj.), jaunā D priekšpils D siena, ķieģeļu siena nobrukuma norobežošanai (40. obj.); a, b – krāšņu (ēzes) pamati, c – 38. obj., d – 34. obj., e – 36. obj., f – 37. obj., g – 40. obj., h – 39. obj.

Area XIX also included the lower part of a latrine extending outside the curtain wall in Squares 93–94/n–o (Fig. 108) (W side). The top of this structure was on the second floor, next to the bishop's altar room. Extending beyond the wall was a small semi-round tower (Figs. 47; 112), filled with rubble, lime mortar and charcoal-rich earth. It is mentioned in 1590 as the smith's charcoal store. In fact the smithy mentioned in the 1590 inventory was found as well, inside the wall in Squares 94–98/f–k, delimited by a simple setting of stones (Feature 36). This was clearly identifiable on account of the thick layer of charcoal and the two hearths adjacent to the wall (Fig. 110: a, b), one in the NW corner of the smithy, the other in the SW corner (Fig. 108: 35a, b). Attached on the inside of the wall in Squares 100–101/h–j was a 1.75 m long, 1.40 m wide 'pillar', oriented N–S, with a foundation of boulders in lime mortar, the gaps plugged with plain roof tiles. This is thought to have been the entrance to the small tower.

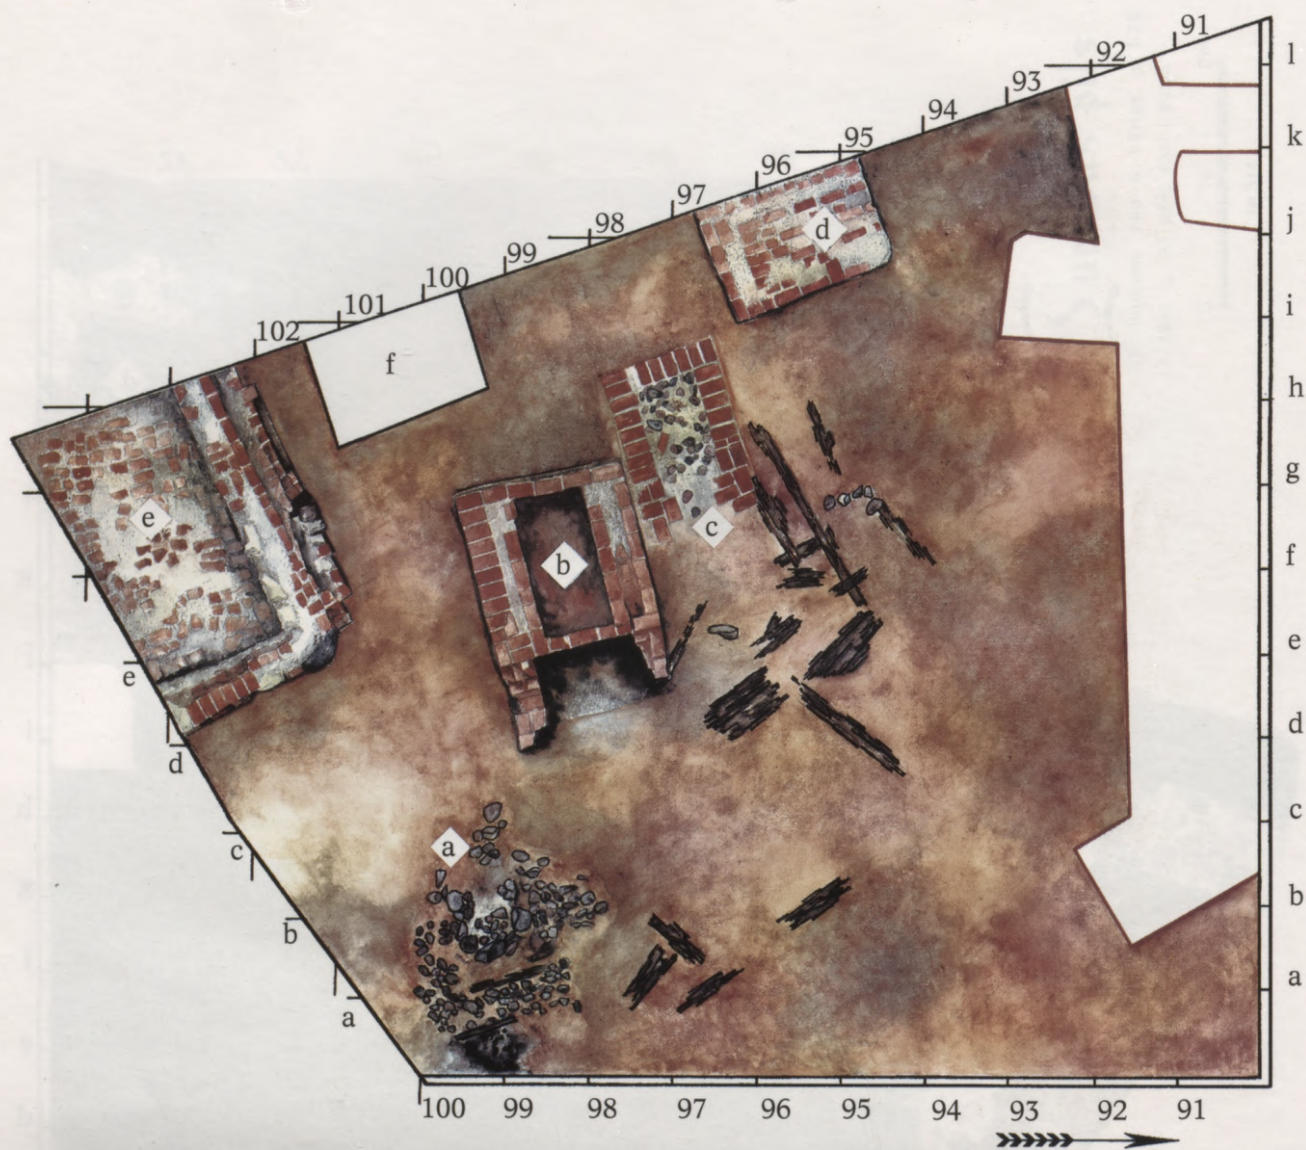
113. att. Atklāto objektu situācija XIX laukuma Z daļā pēc 10. kārtas (līm. 91.00–92.00): a – 53. obj., b – 49. obj., c – 51. obj., d – 50. obj., e – 52. obj., f – 37. obj.

In Squares 97–100/a–l, in removing Spit 2, a setting of quite large boulders was revealed, apparently a pile of leftover building materials from the construction of the new S wall (Fig. 109). Several hypocaust furnaces were found in this area. One of these, the form of which could be determined (Figs. 114; 115; Feature 49) was uncovered after removing Spit 3 in Squares 98–100/ f–h. The base of another, less well preserved furnace of this type was revealed next to the W curtain wall in Squares 95–97/j–k (Fig. 113: d; Feature 50). A similar base was present in Squares 97–98/h–i (Fig. 113: c; Feature 51).

Some important discoveries were made in this area relating to the Liv period. Thus, a corner of a wooden structure was found in Squares 95–97/f–h (Feature 52) and in Squares 99–101/b–c there was the round setting of a stone hearth (Fig. 113: a; Feature 53). The foundation stones and clay floor were still in place.

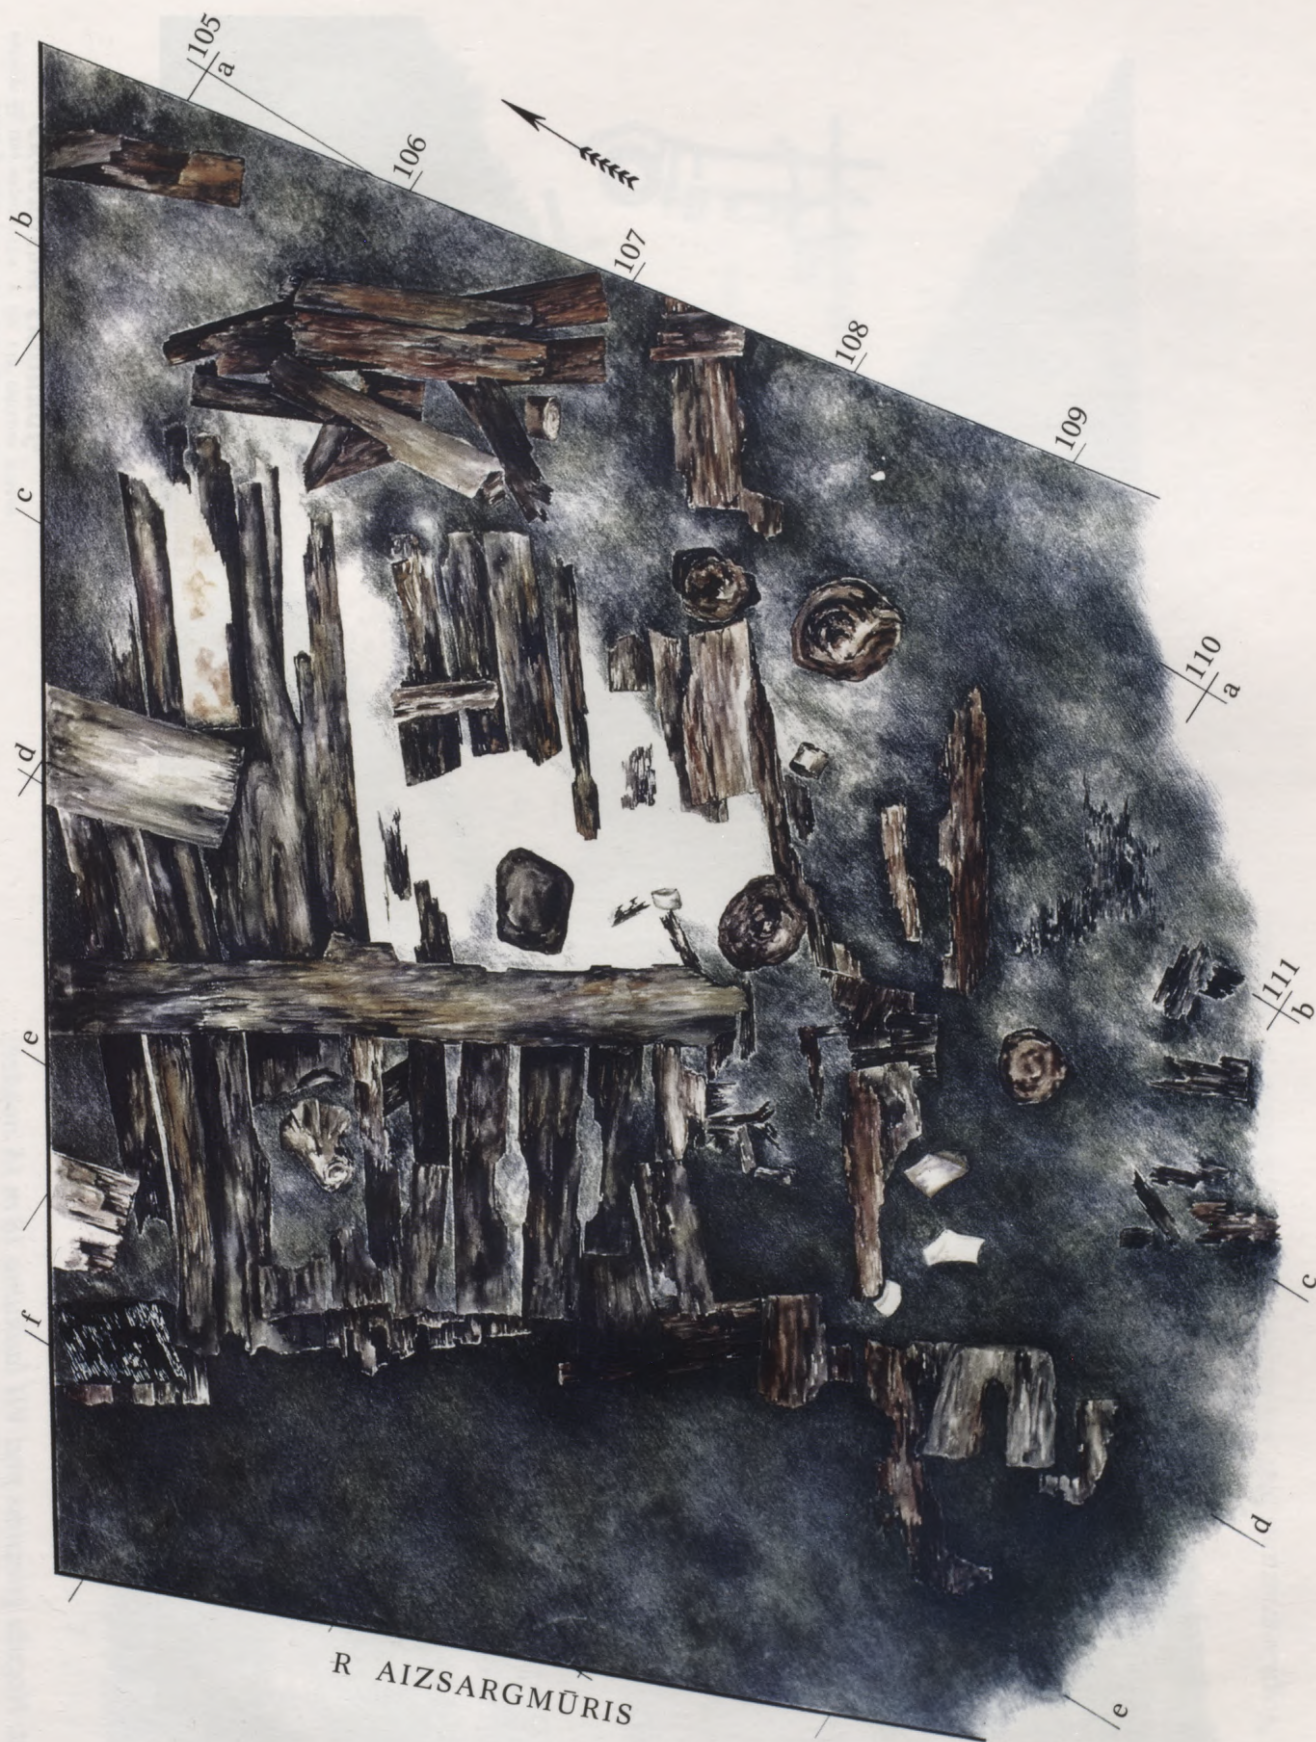
116. att. Trūdējušu koku klāsts – 1 kameras pēc 10. kārtas XIX laukuma DR pusē (!), 2 kameru balķu pamatklāsts ar stabu bedrēm no D un 3 kameru pamatklāsta paliekas no D (3).

then rampart (Fig. 116: 1), as well as a feature that was possibly a foundation spread of logs (Fig. 116: 2). The lower part of the rampart of the Liv castle had been uncovered, but it could not be further interpreted from the preserved remains.
