**KOKA BŪVELEMENTU  
KONSTRUKTIVĀ AIZSARDZĪBA  
PRET TRUPĒŠANU  
ĒKU CELTNIECĪBĀ**

K. KREIŠMANIS  
technisko zinātju kandidāts

LATVIJAS VALSTS IZDEVNIECĪBA  
RĪGĀ 1954

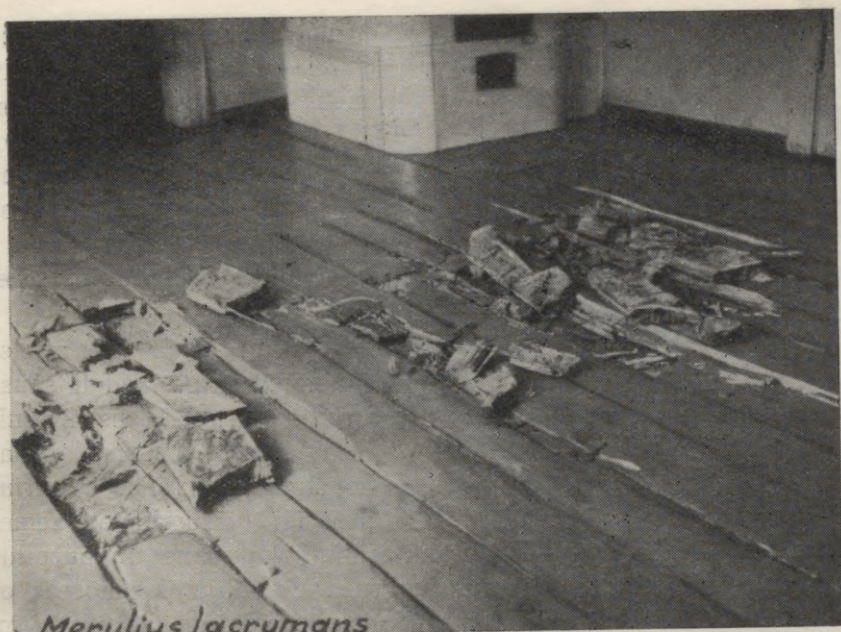
23. att. Īstā mājas piepe — *Merulius lacrymans* — pirmā stāva grīdā.

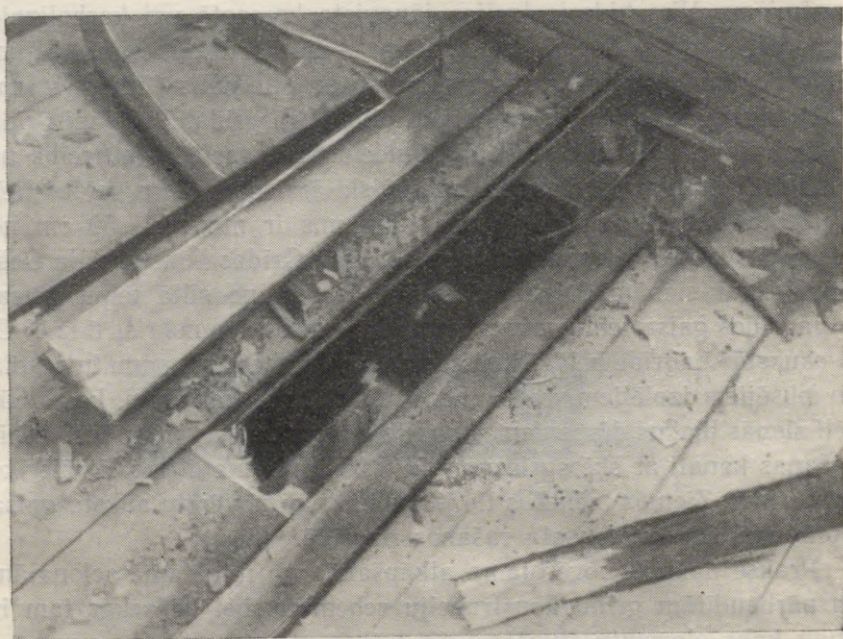
31. att. Aukstā grīda mitras grunts apstākļos: nepareizs atrisinājums — pagrīdē redzams gruntsūdens.

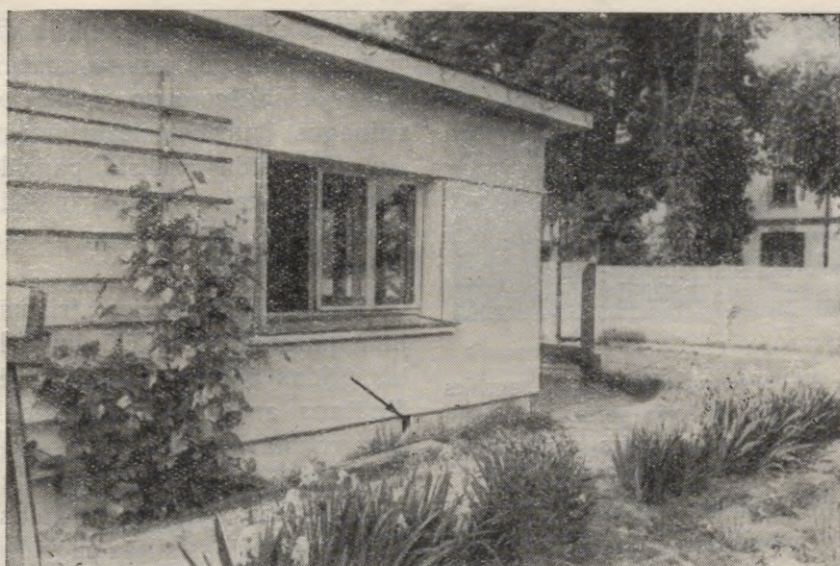
32. att. Aukstās grīdas siltās pagrīdes vēdināšana ar ārējo gaisu caur ailām pamatu cokolā: nepareizs atrisinājums.

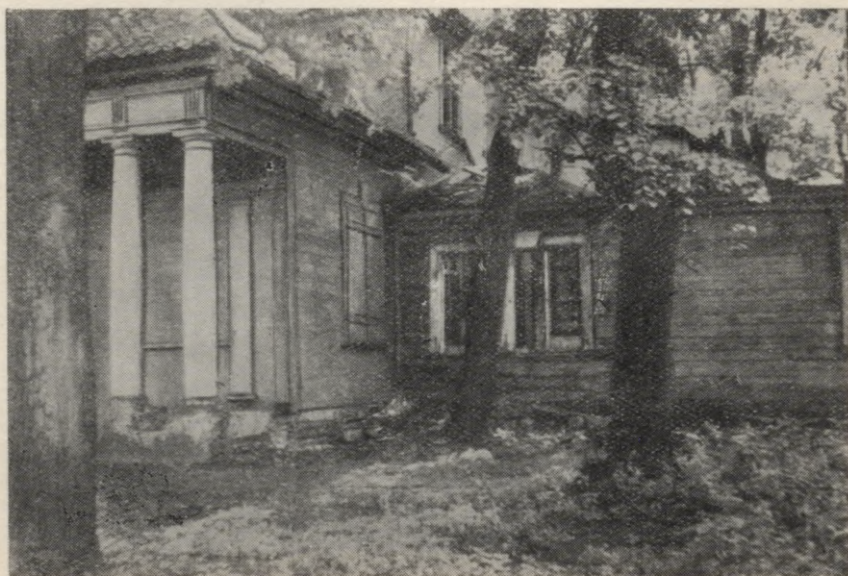
80. att. Bojātā jumta dēļ satrupējusi koka ārsiena.

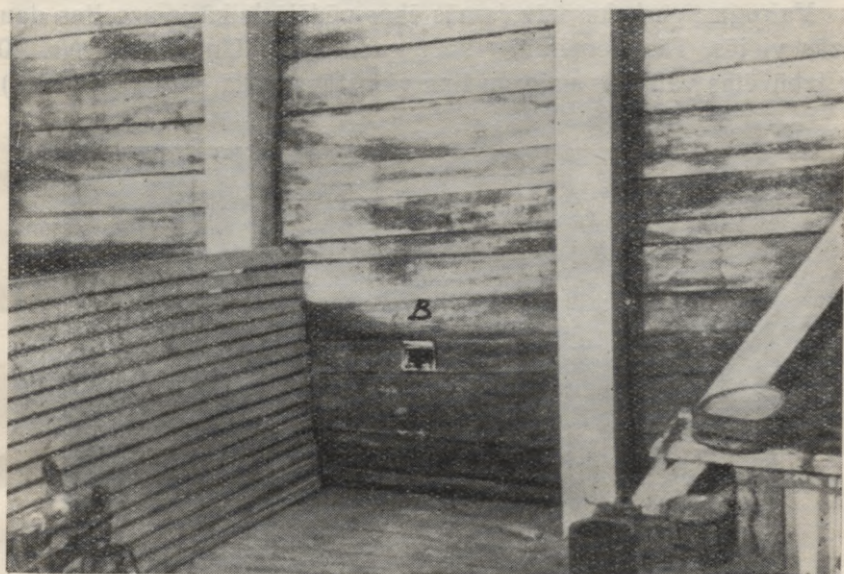
81. att. Hidroģeoloģiskā mitruma ietekmē satrupējusi koka siena.

81. attēlā redzama sakņu glabātavas siena, kuras trupēšanu izsāucusi sēne *Trametes serialis*.

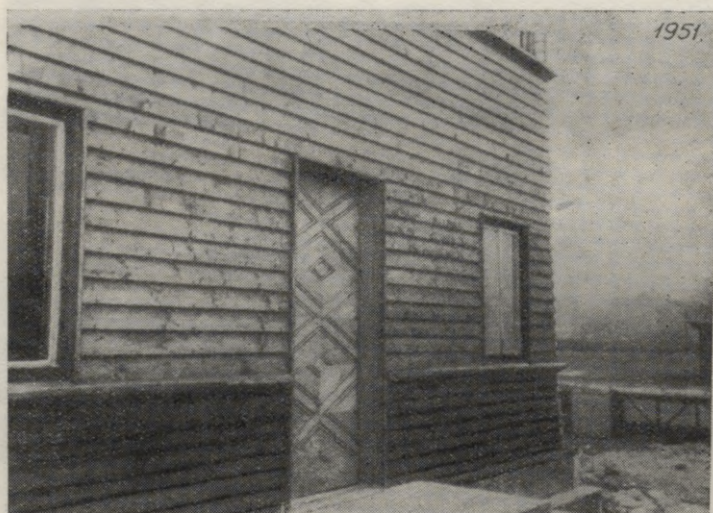
86. att. Rīgā, Grostonas ielā, 1951. gadā celtās hipodroma tribīnes torņa fragments.

1951. gadā Rīgā, Grostonas ielā, uzcelta apm. 100 m gara hipodroma tribīne (85. attēls), kuras statņu konstrukcijas ār sienas ir apšūtas no ārpuses augšējā daļā ar rievotiem dēļiem un apakšējā — ar pārļautiem dēļiem (86. attēls).

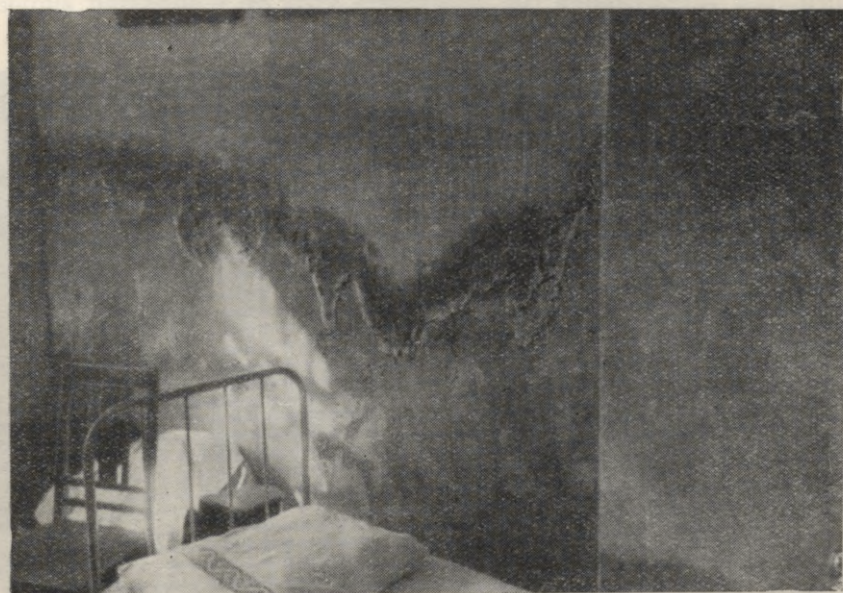
90. att. Hidroģeoloģiskā mitruma iesūkšanās koka starpsienās hidroizolācijas trūkuma dēļ.

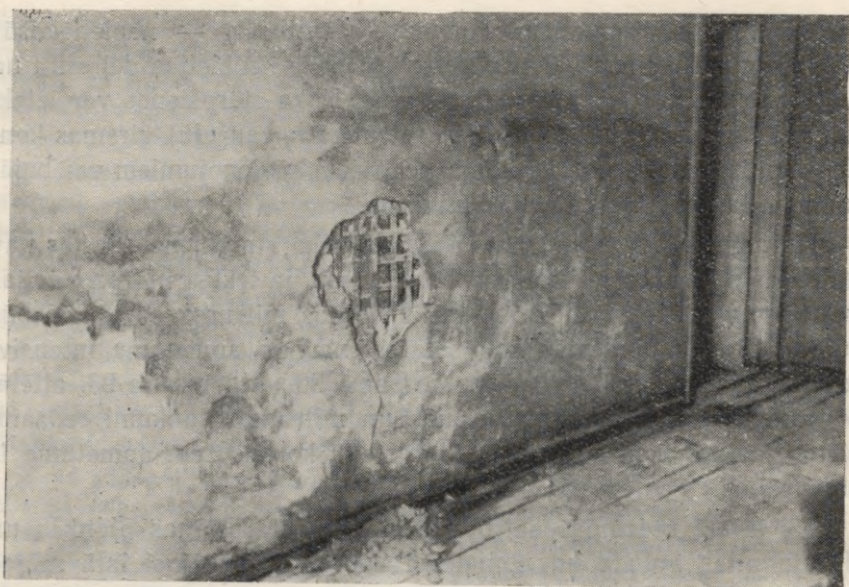
91. att. Trupēšanas procesa attīstīšanās koka starpsienā hidroģeoloģiskā mitruma ietekmē.

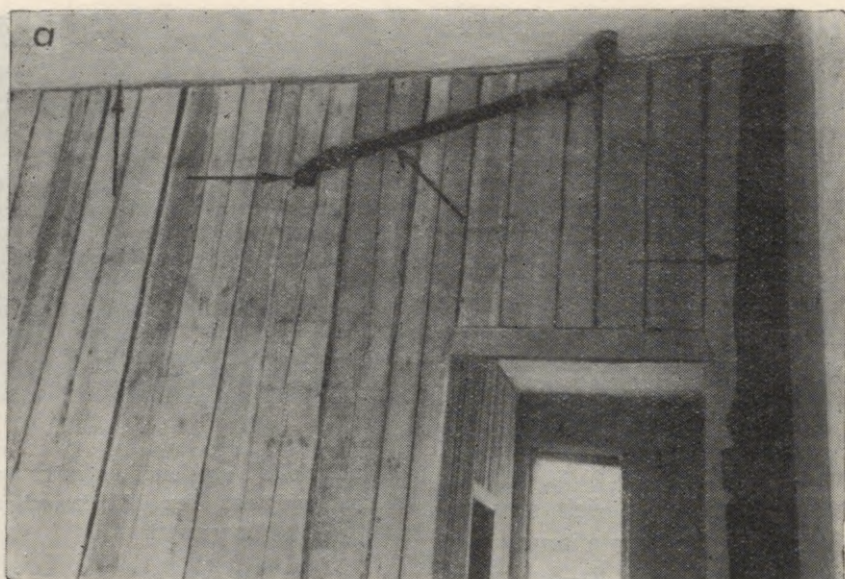
96. att. Koka starpsiena nav izolēta pret mitrumu: *a* — sanitari tehnisko iekārtu novadcaurule saskaras ar koka starpsieni; *b* — mazgājamo telpu starpsiena satrupējusi ekspluatācijas mitruma ietekmē.

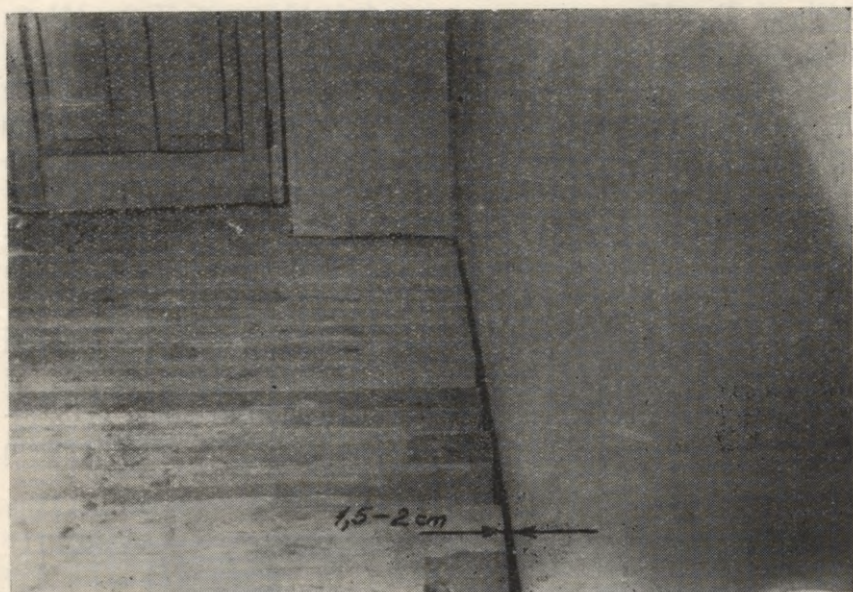
114. att. Aerācijas atstarpe starp tīro grīdu un sienām.

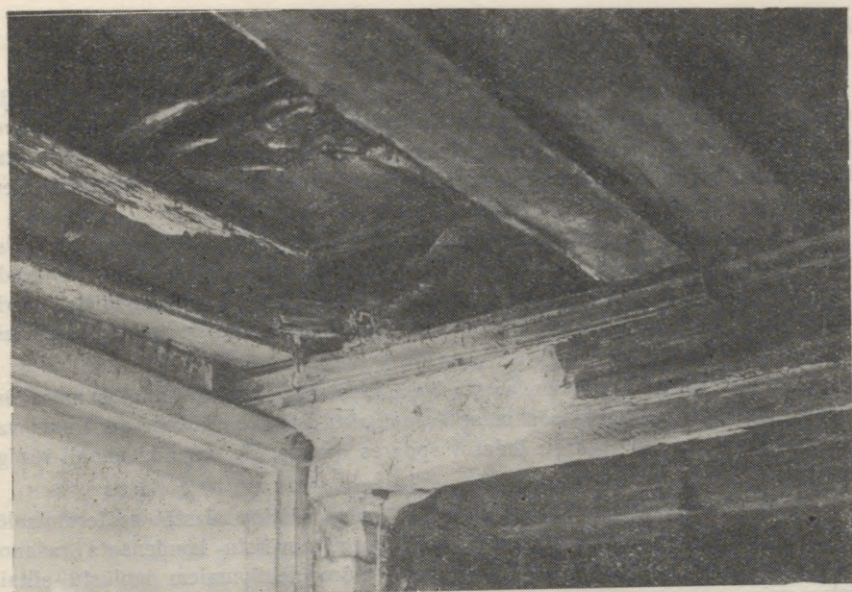
124. att. Mūra ārsienas montāžas mitruma ietekmē satrupējies starpstāvu pārsegums.

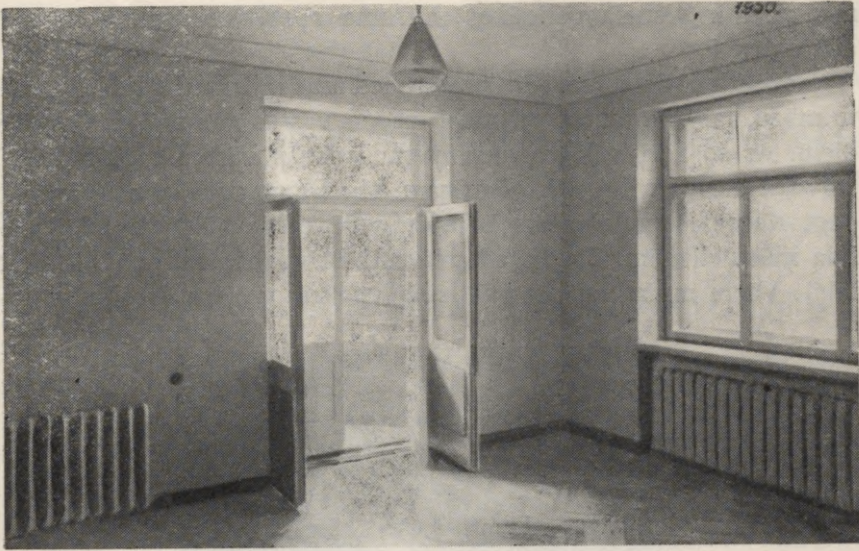
164. att. Balkona durvis pareizā trupes drošā konstrukcijā Rīgā, Ļeņina ielā Nr. 66.
