LATVIJAS VIDUSLAIKU PILIS I

Pētījumi

par Rīgas arhibīskapijas pilīm

Rīga 1999

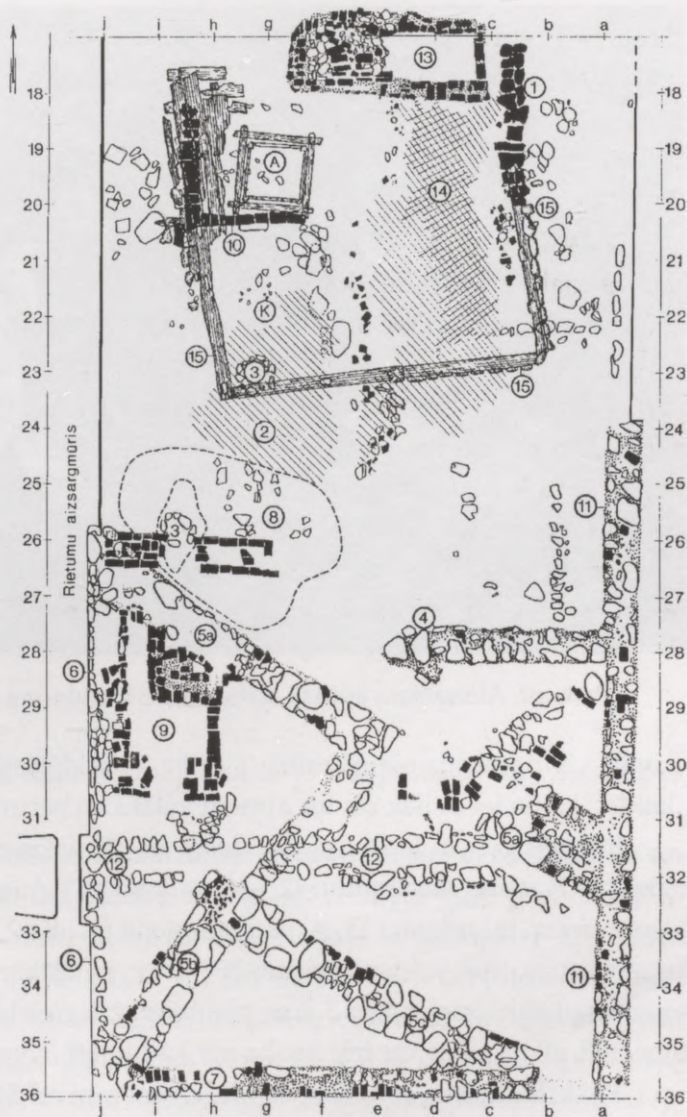
8. att. Atsegumi II izrakumu laukumā:
 1 – plienakmeņu mūra pamatu fragments (līm. 96,0), 2 – māla klons 23–25/d–b kv. (līm. 95,70), 3 – ar akmeņiem apliktās stabu bedres (līm. 95,80), 4 – mūra pamatu fragments, 5 – mūra sienu pamati laukuma dienvidu daļā, 6 – laukakmeņu piemūrējums pie R aizsargsienas 27–36 metros, 7 – R–A virziena sienas pamati, 8 – kaļķu klona fragments, 9 – krāsns 28–31/i–j kv., 10 – kādas celtnes DR daļas pamatu fragments, 11 – Z–D virziena sienas pamati (18.–19. gs.?), 12 – ūdens noteka (18. gs.?, līm. 95,13), 13 – hipokausta tipa krāsns (līm. 95,0), 14 – nenoteikts akmeņu krāvums (līm. 95,20), 15 – guļkokki sienas pamatos

Laukuma Z daļā atklājās kaļķu javā no plienakmeņiem celtā mūra fragments (8. att.: 1), kas varēja būt kādas celtnes pamata atlikums. Laukuma vidusdaļā (8. att.: 2) ap 5 m² platībā bija mālzemes laukums (klons?), taču droši tā nozīmi noteikt nevarēja. Ar tuvāk neraksturojamu celtniecību saistāmi divi ar akmeņiem aplikti apli – stabu bedres (8. att.: 3; 9. att.). Neliels, ap 0,65 m bieza plienakmeņu mūra fragments (8. att.: 4) saglabājies laukuma D daļā (28/29 – b – e kv.), bet ar noteiktu celtni to saistīt nevarēja.

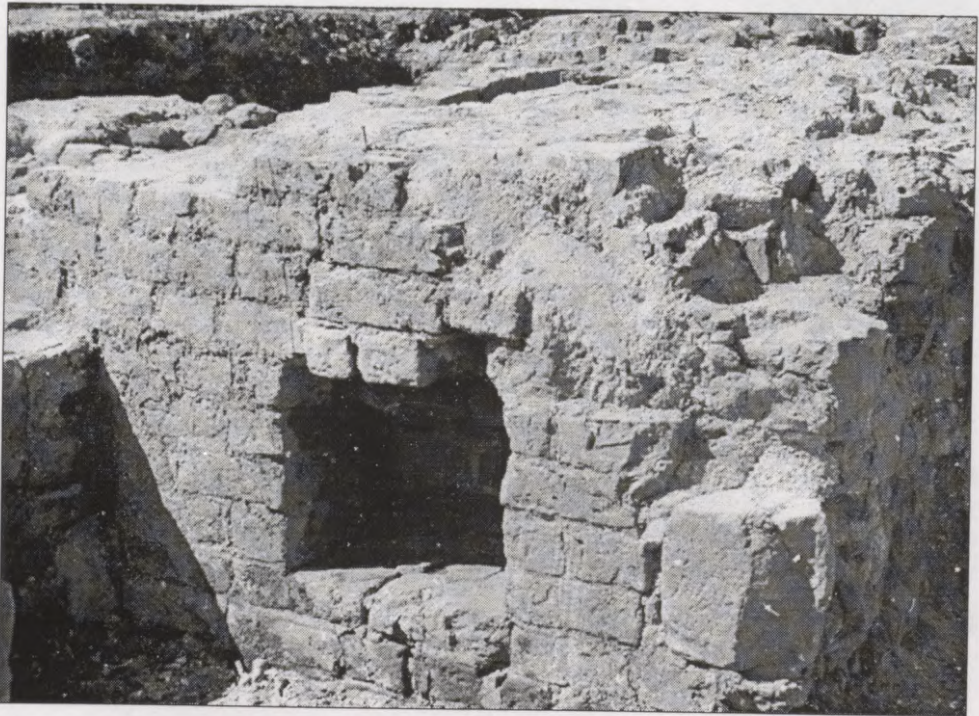
16. att. Niša VI laukuma kāpņu (13. att.: *k*) R sienā no A

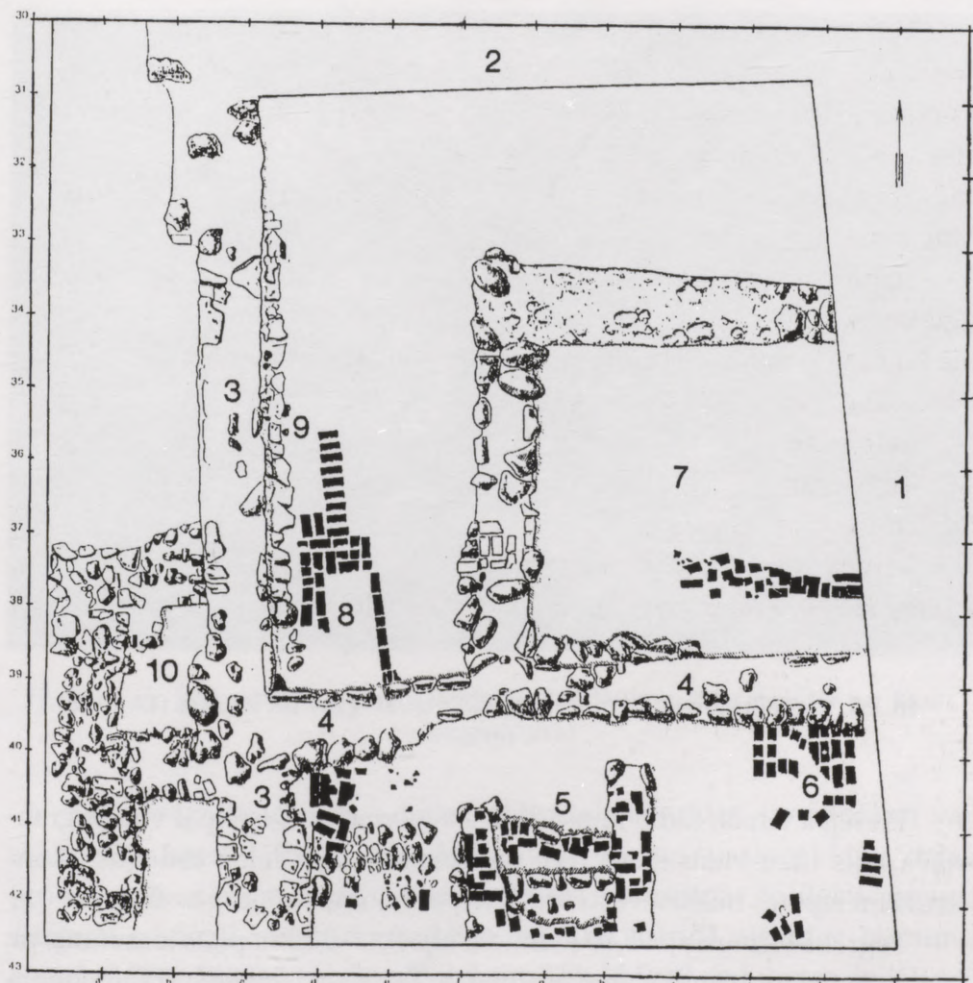
17. att. Atsegumi pils austrumu zonas 31–43 metros:

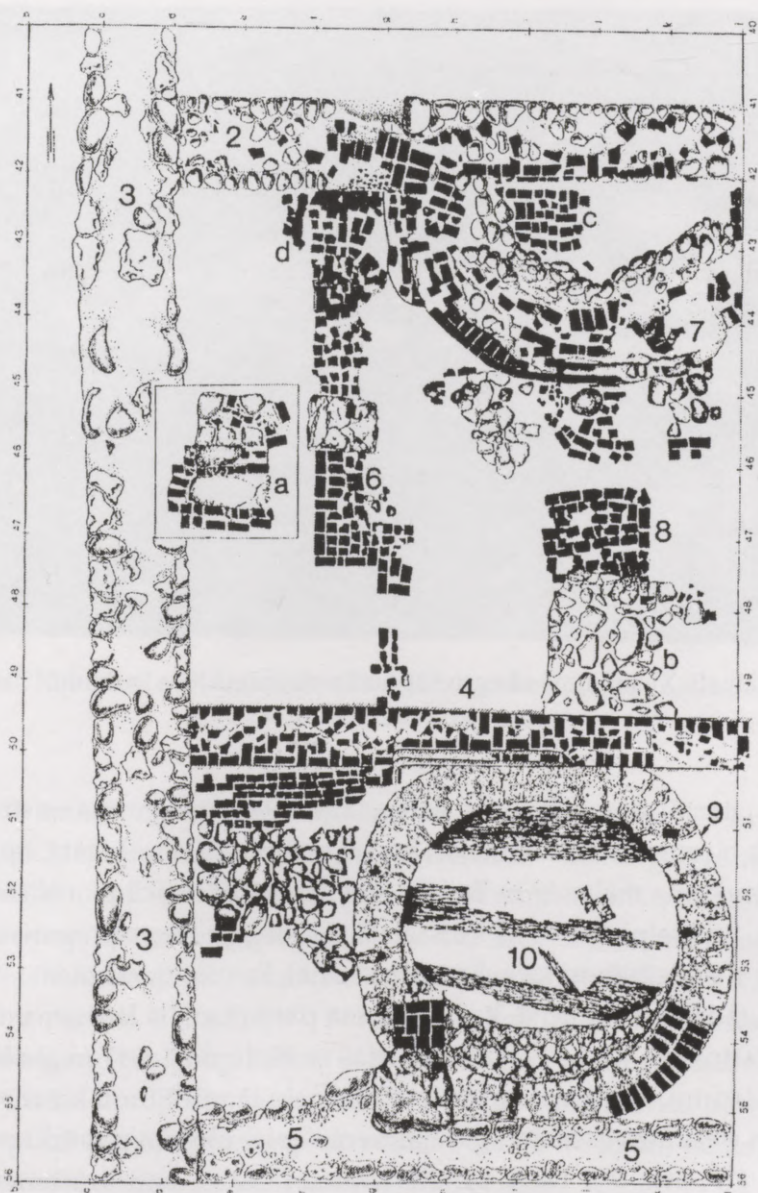
20. att. XI-a un XIV laukuma plāns:

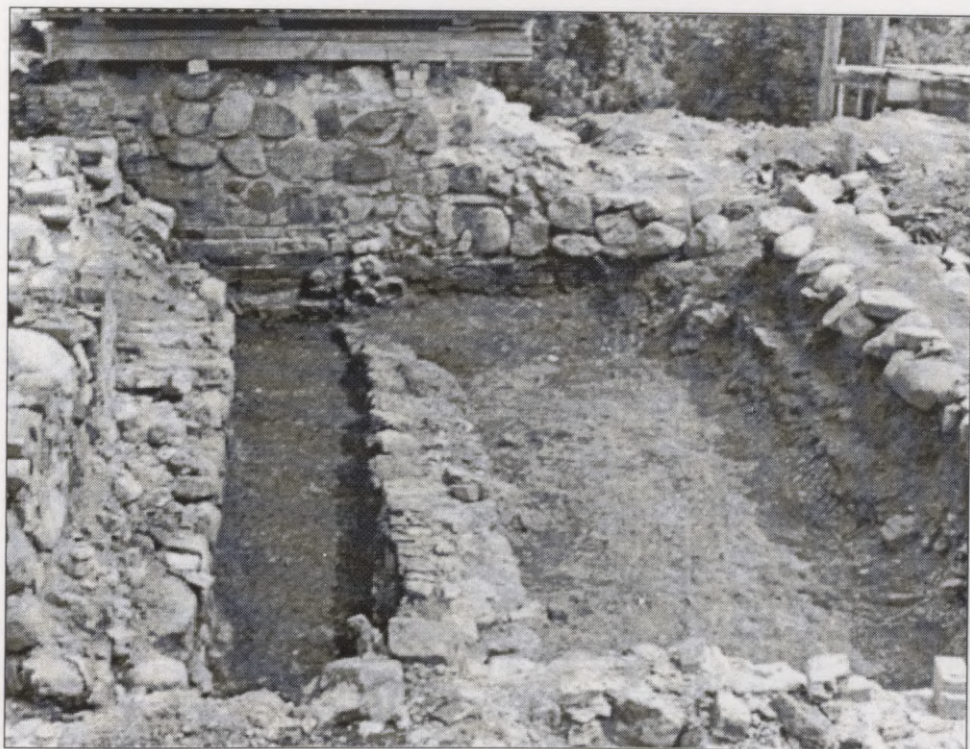
25. att. XIV laukumā atsegtās šķērssienas kreisā malā 20. att.: 5 redzamā puse

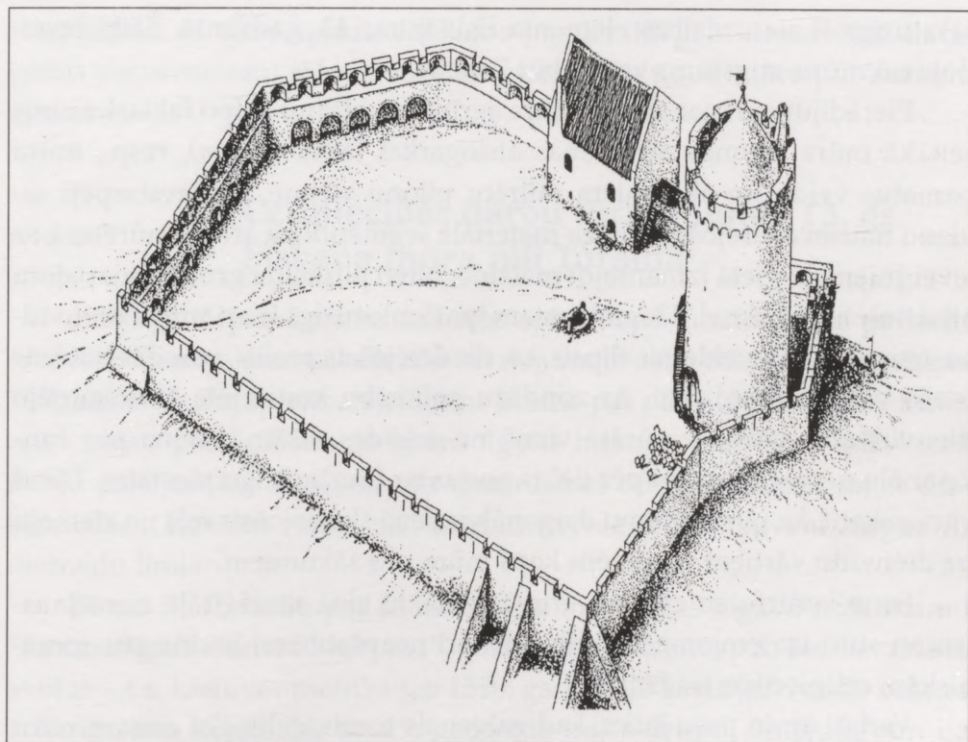
2. att. Bīskapa mūra pils Frédelande (Vredelant) 13. gadsimta pirmajā pusē.
 Autora rekonstrukcijas mēģinājums

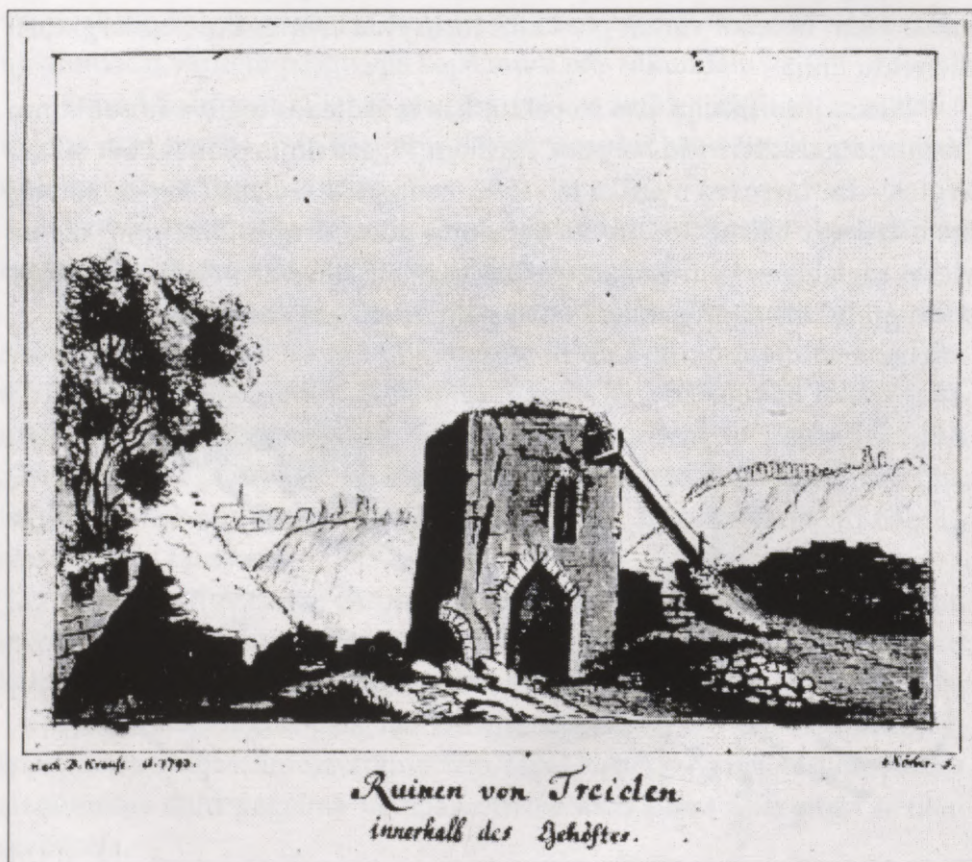
4. att. Torņveidīgā dienvidu korpusa drupas.
E. Kerbera zīmējums (pēc V. Krauzes 1793. g.)

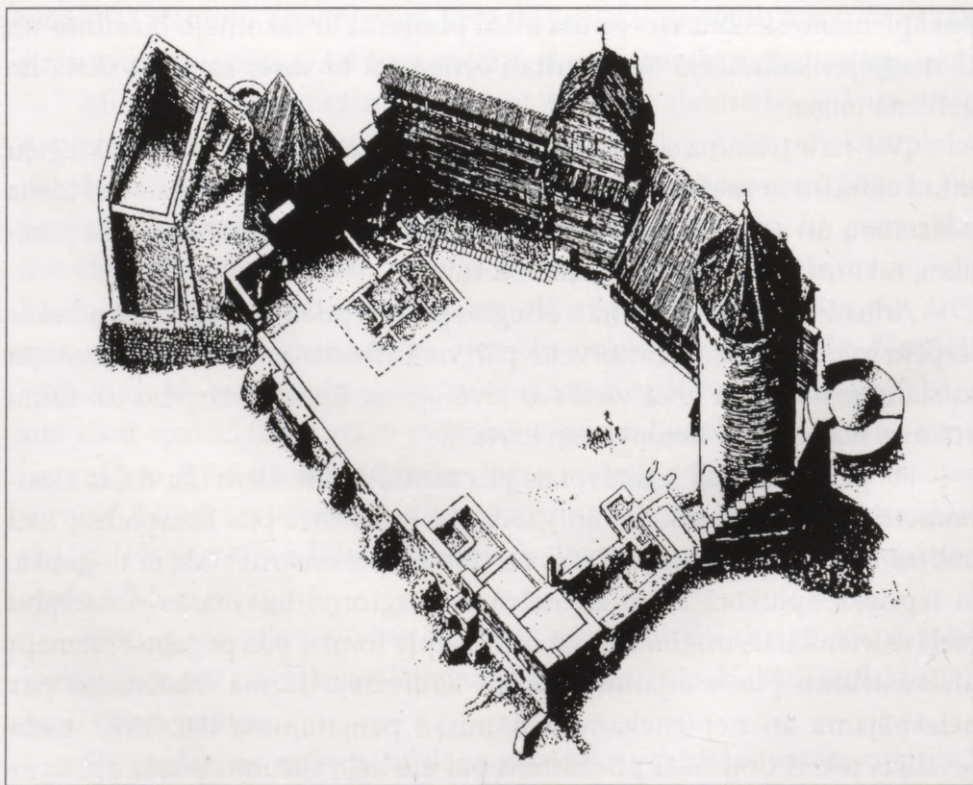
16. att. Turaidas pils centrālās daļas un dienvidu priekšpils rekonstruktīvā restaurācija un konservācija. Autora priekšlikums 80. gadu sākumā

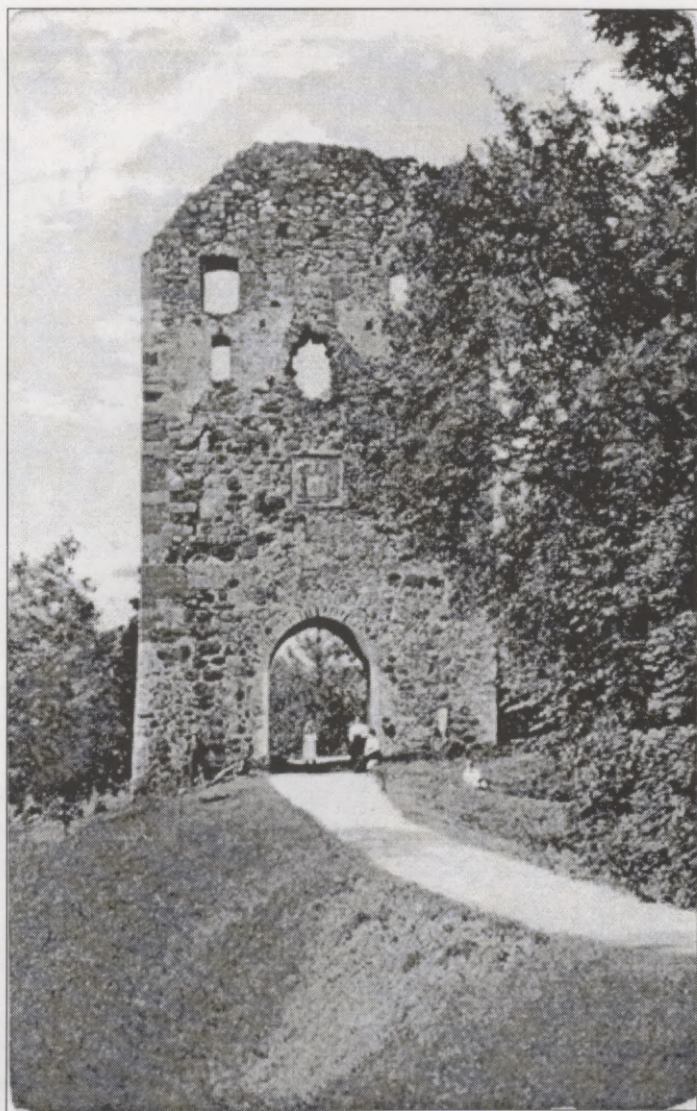
5. att. Ap 1910. g. nezināma izdevēja izdota pastkarte ar Siguldas pilsdrupu vārtu torņa attēlu

5. attēlā torņa fasādē virs vārtiem samanāms grāfu Borhu dzimtas ģerbonis, uzstādīts 19. gs. 70. gados reizē ar pilsdrupu nostiprināšanas darbiem, 6. attēlā – vārtu ailas un torņa drupu iekšskats. Gaujas pusē esošais pils ziemeļrietumu tornis fotografēts retāk, jo salīdzinājumā ar galvenās pils

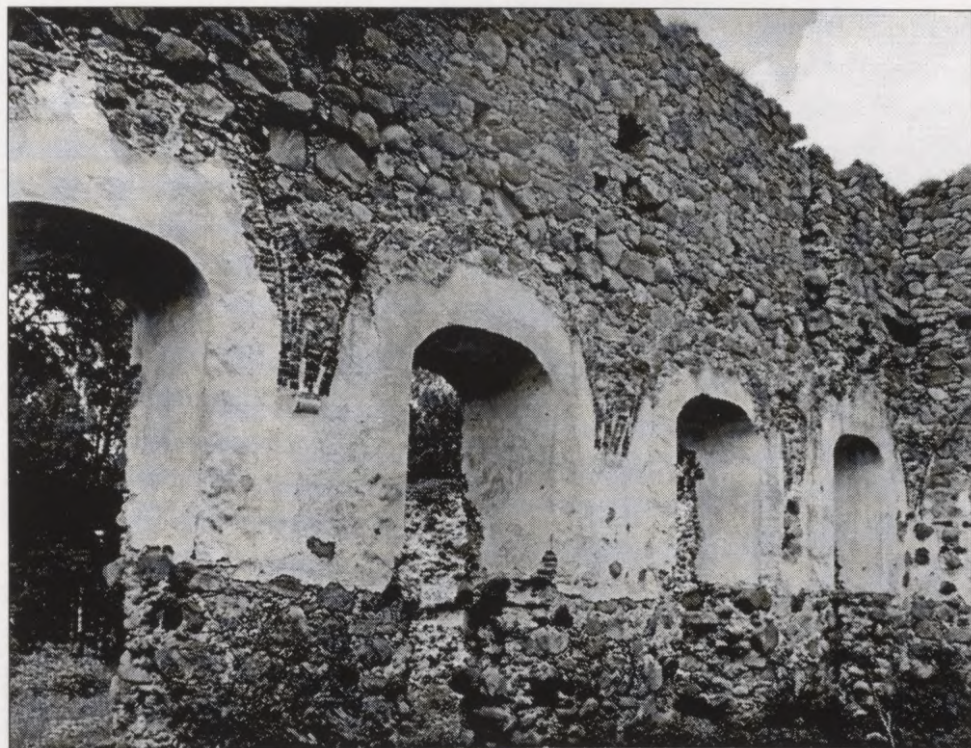
2. att. Remtera siena ar velves pēdām 1992. gadā (V. Šaicāna foto)

- Abb. 1. Burgruine Rauna, 1992. Ansicht vom Norden.
- Abb. 2. Wand des Remters mit Abdrücken der Gewölbe, 1992.
- Abb. 3. Grundriss der Burg Rauna im 17. Jh.

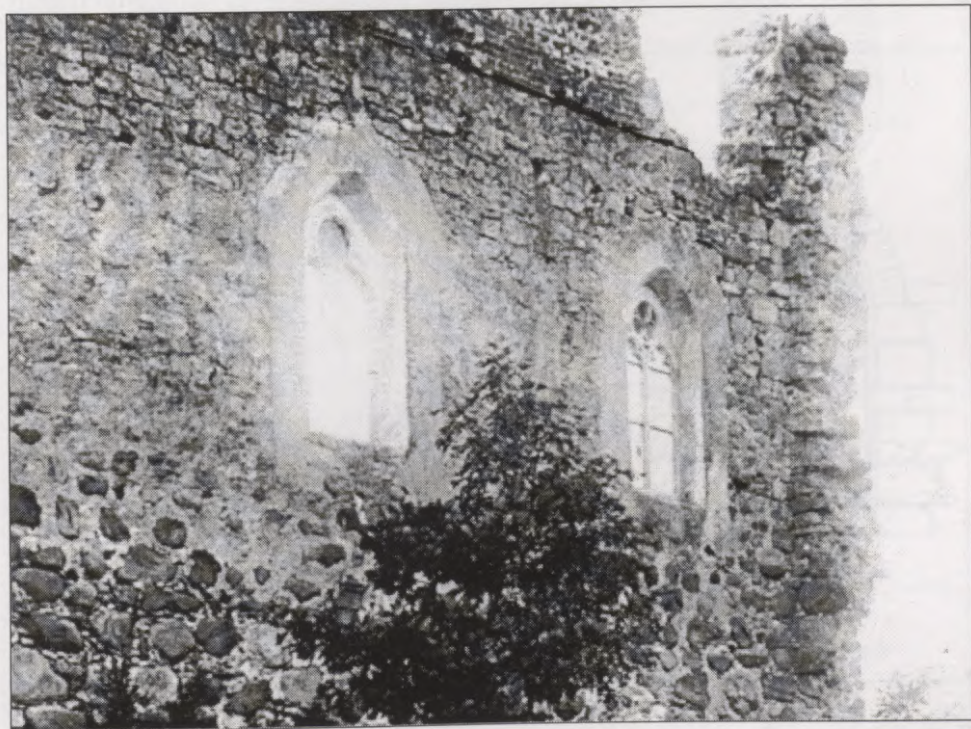
6. att. Pils kapelas logi (1910. g. foto)

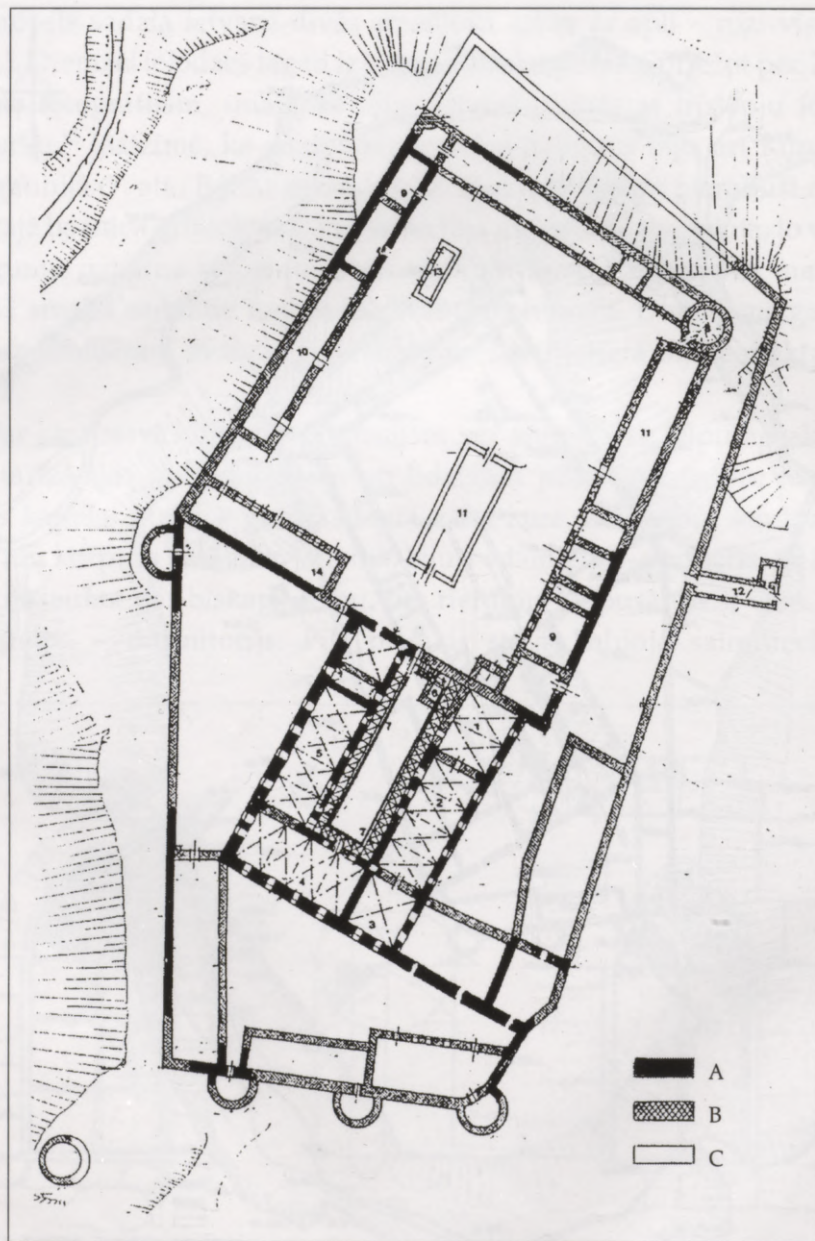
9. att. Raunas pils 17. gs. – rekonstruētais plāns (T. Vītolas zīmējums):
 1 – kapela, 2 – kapitulzāle, 3 – bīskapa telpa, 4 – remteris, 5 – dormitorijs,
 6 – svaru māja, 7 – krusteja (galerija), 8 – “Garais Kaspars”, 9 – dzīvoklis, 10 –
 stallis, 11 – klētis, 12 – eja zem vaļņa, 13 – siernīca, 14 – piena kambaris, A – dabā
 saglabājušies mūri, B – 17. gs. zviedru plānā fiksētie mūri, C – zudušie mūri

- Abb. 8. Rekonstruktion des Grundrisses der Burg Rauna auf dem heutigen Situationsplan.
- Abb. 9. Rekonstruierter Plan der Burg Rauna im 17. Jh. A – sichtbare Mauer, B – Mauer im Plan des 17. Jh., C – verschwundene Mauer; 1 – Kapelle, 2 – Kapitelsaal, 3 – Raum des Bischofs, 4 – Remter, 5 – Dormitorium, 6 – Waagehaus, 7 – Galerie, 8 – "Langer Kasper", 9 – Wohnhaus, 10 – Stall, 11 – Kornkammer, 12 – Gang unter dem Wall, 13 – Käsehaus, 14 – Milchammer.

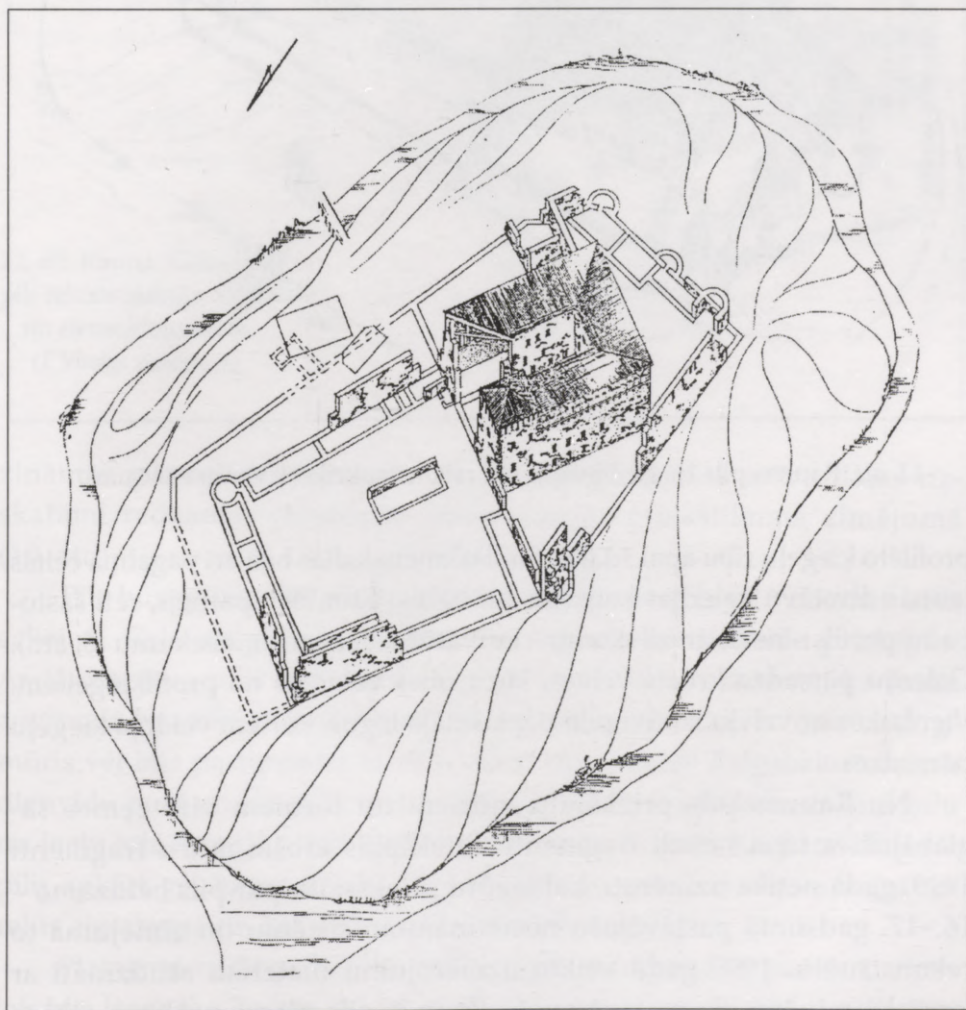
10. att. Raunas pilsdrupu konservācijas priekšlikums
(T. Vitolas zīmējums)

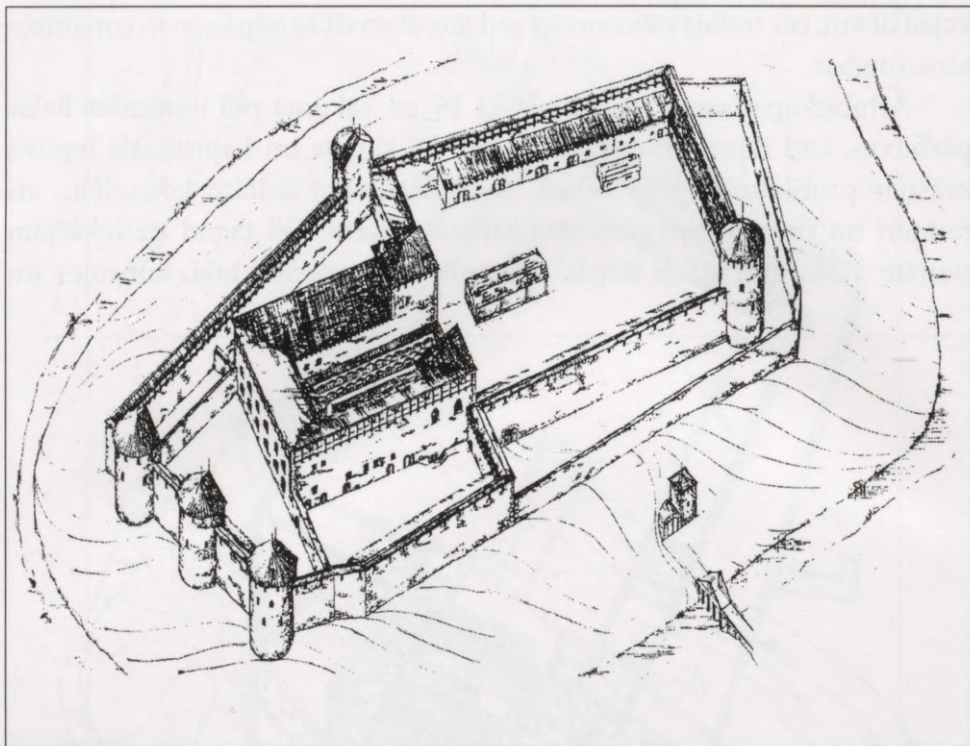
11. att. Raunas pils 16. gs. būvapjomu rekonstrukcija (T. Vītolas zīmējums)

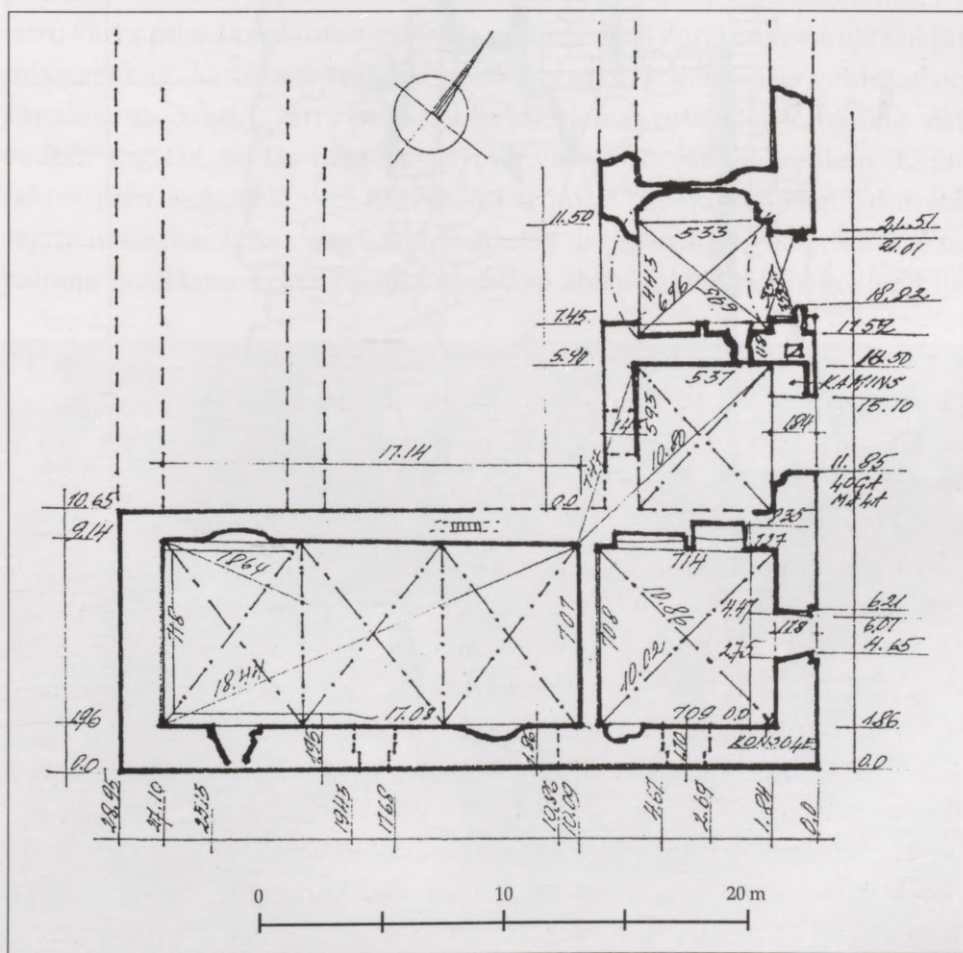
1. att. Limbažu pilsdrupu plāns (T. Vitolas uzmērojums 1968. g.)

- Abb. 1. Grundriss der Burgruine Limbaži.
- Abb. 2. Aufmessung der Blendnische für die Fallgattereinrichtung und des Haupttores in der nordöstlichen Fassade.
- Abb. 3. Haupttor der Burg.
- Abb. 4. Konsole und Nische für das Bild des Patrons der Burg über dem Haupttor.
- Abb. 5. Die südliche Wand mit Nischen im Torraum.
- Abb. 6. Abdruck des Gewölbes und die Konsolen der ehemaligen Kapelle.
- Abb. 7. Fenster in der südöstlichen Fassade der Burg.
- Abb. 8. Abbildung der Burg auf dem Plan der Stadt Lemsal, 1663.
- Abb. 9. Plan und Zeichnung der Burg – Kopie von J. C. Brotze, 1792.
- Abb. 10. Rekonstruktionsversuch der Burg Limbaži – Ansicht von der Ostseite.

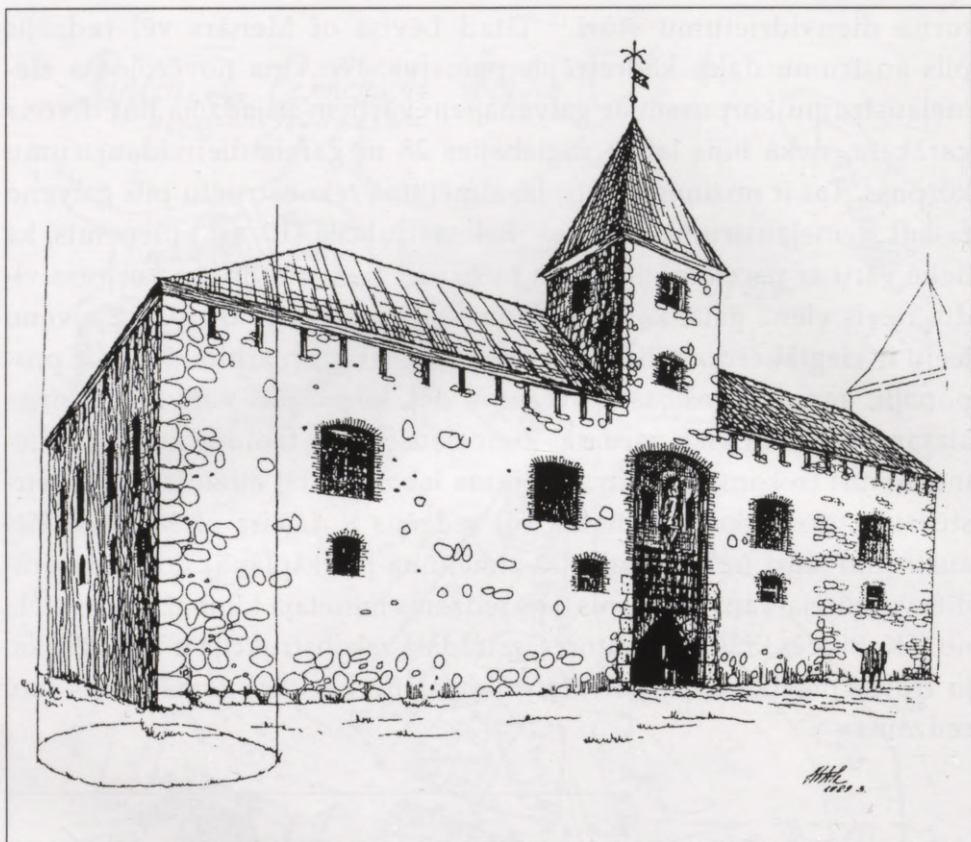
10. att. Limbažu pils rekonstrukcija skatā no austrumiem
(T. Vītolas zīmējums 1989. g.)

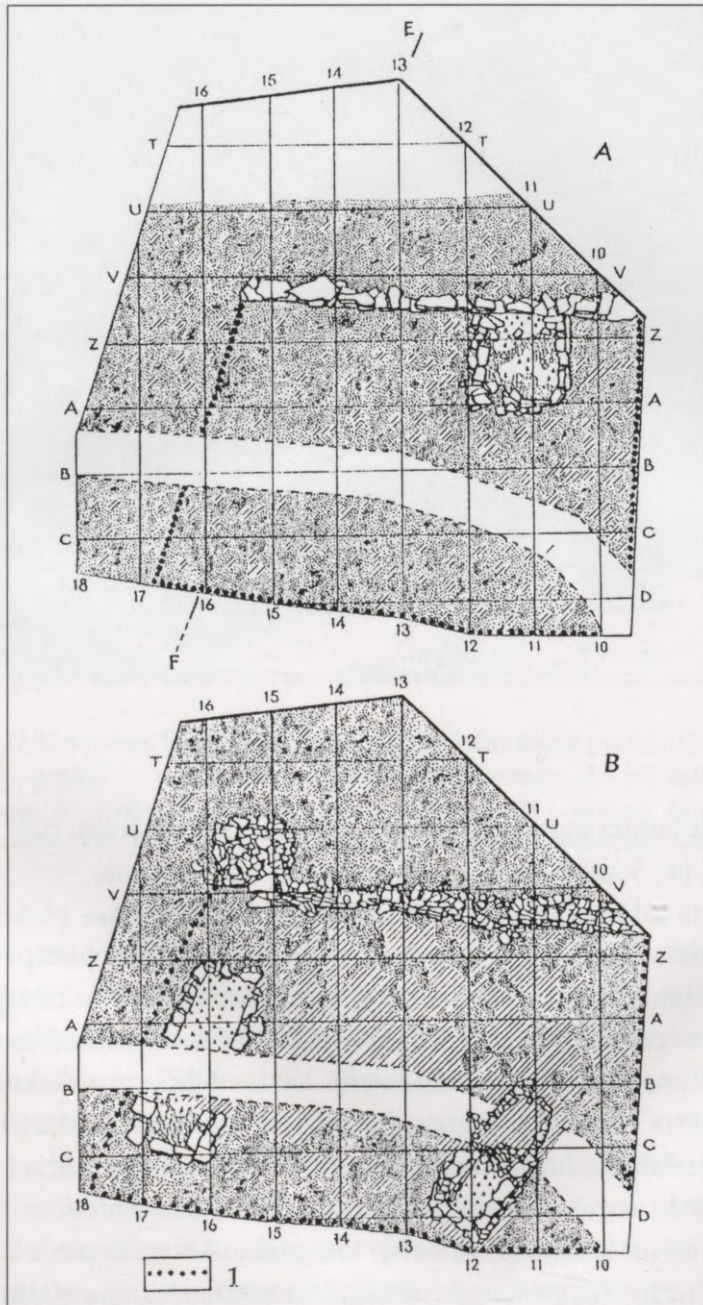
6. att. Celtnes vieta:

Kā rāda atklāto krāšņu paliekas, aiz dolomīta sienas plakuma pusē atradusies dzīvojamā celtnē. Tai vērojamas divas attīstības pakāpes. Celtnes aizņemtais laukums – ap 5 x 6 m, tā cieši pieslēgusies mūrētajai sienai, izmantojot to par ziemeļu puses sienu (6. att.). Trūkst celtniecības materiālu palieku no pārējām sienām, jāpieņem, ka tās bijušas no koka. Senākās celtnes grīda – blietēts mālainas zemes kuls – atradusies vienā līmenī ar sienas slīpās daļas vidu, celtnes austrumu daļā tā bijusi ap 50 cm iedziļināta zem toreizējās zemes virsmas, rietumu daļā – vienā līmenī ar to. Celtnē atradusies viena krāsns (1. krāsns), kas piebūvēta tieši pie mūra sienas (6. att.: A; 7. att.). Tās pamatnē nelielu dolomītakmeņu bruģis, ārējais loks veidots no lielākiem laukakmeņiem, pie ārējās sienas tie saglabājušies līdz trim kārtām. Krāsns ārējie izmēri – 1,4 x 1,4 m, kurtuve – 1 x 1,2 m.¹⁰ Domājams, krāsnij bijusi ar māliem saistītu laukakmeņu velve, kuras

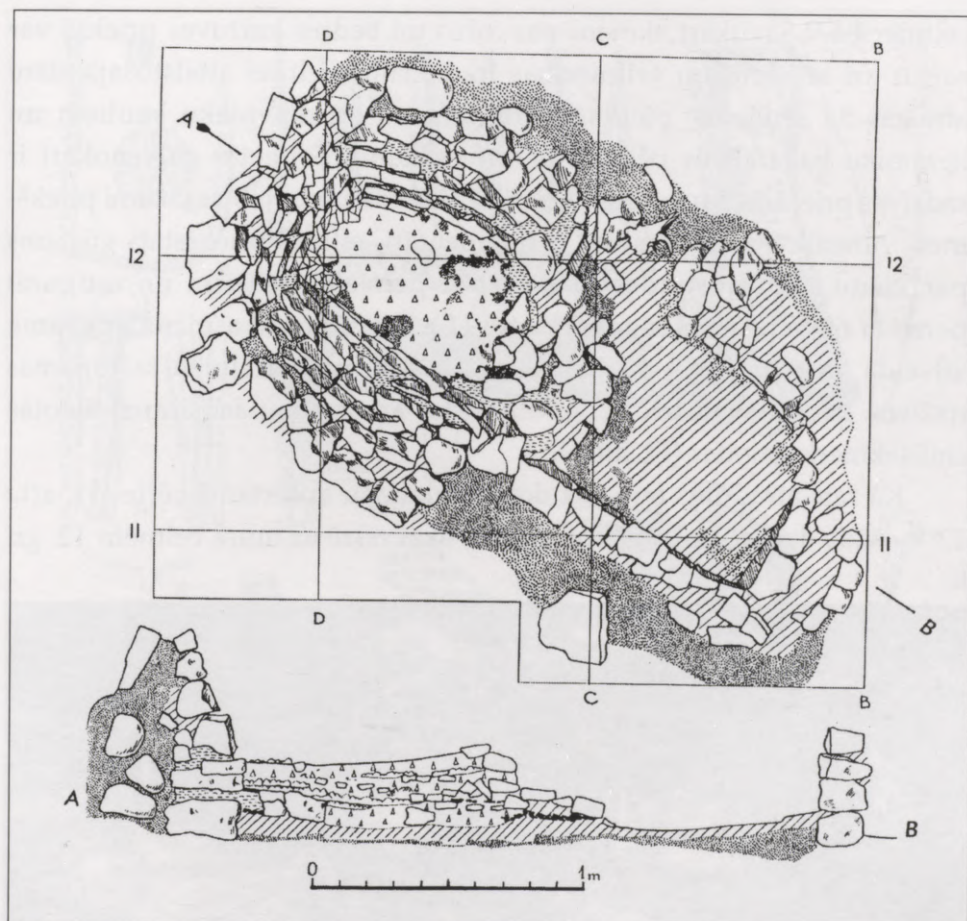
9. att. 2. krāsns plāns

kurtuves daļā virs tā ap 10 cm biezs ogļainas zemes slānis ar degušu akmeņu drumslām, tālāk – divu izdegušu klonu kārtas, kopā 20 cm biežumā. Krāsns mutes daļā klona nav, tur ap 40 cm garumā atrodas vairākas kārtas nokvēpušu laukakmeņu – akmeņu pavards. Kurtuves sienas veidotas no divām dolomītakmeņu kārtām, virs kurām saglabājušās četras velves akmeņu kārtas ap 40 cm augstumā. Bedre kurtuves priekšā 0,6 x 0,8 m liela, tā apmūrēta ar 0,5 m augstu dolomītakmeņu sienu, to apakšējā kārta saistīta ar krāsns loku (8., 9. att.). Krāsns pie rietumu sienas – 3. krāsns ir 3,0 x 1,2–1,4 m liela, kurtuves daļa saglabājusies 90 cm garumā, tās pelnainajā slānī virs māla pamatklājuma saskatāmas trīs klona kārtas. Krāsns bedres daļa 1,3 m gara. Tās sienu mūrējumā saglabājušās 6 dolomīta

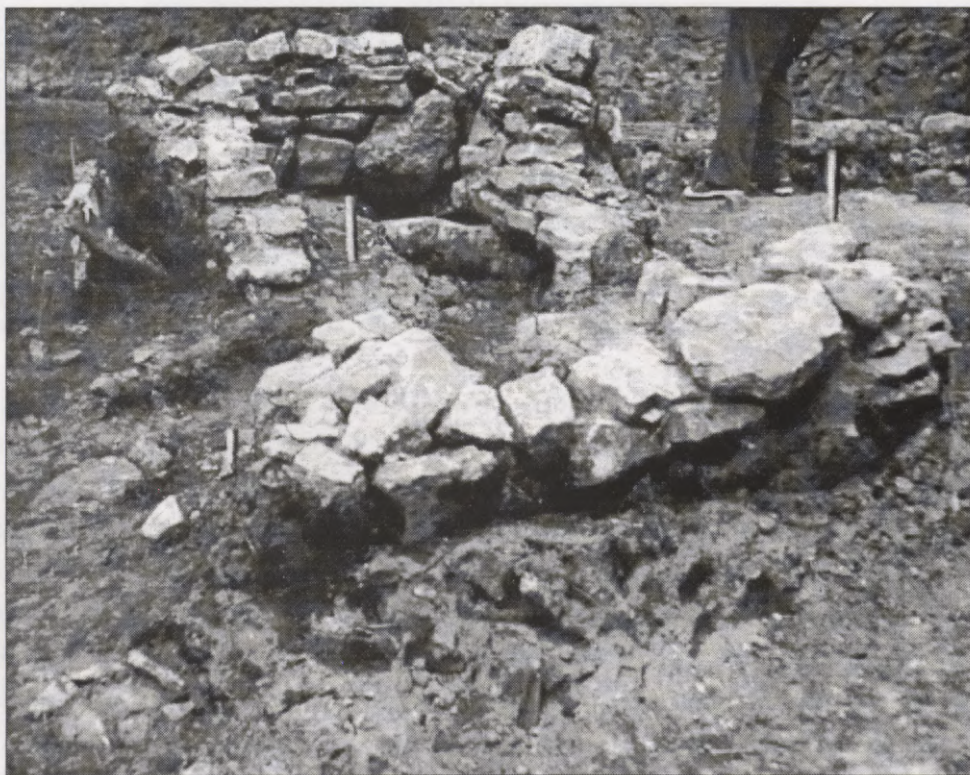
10. att. 3. krāsns drupas

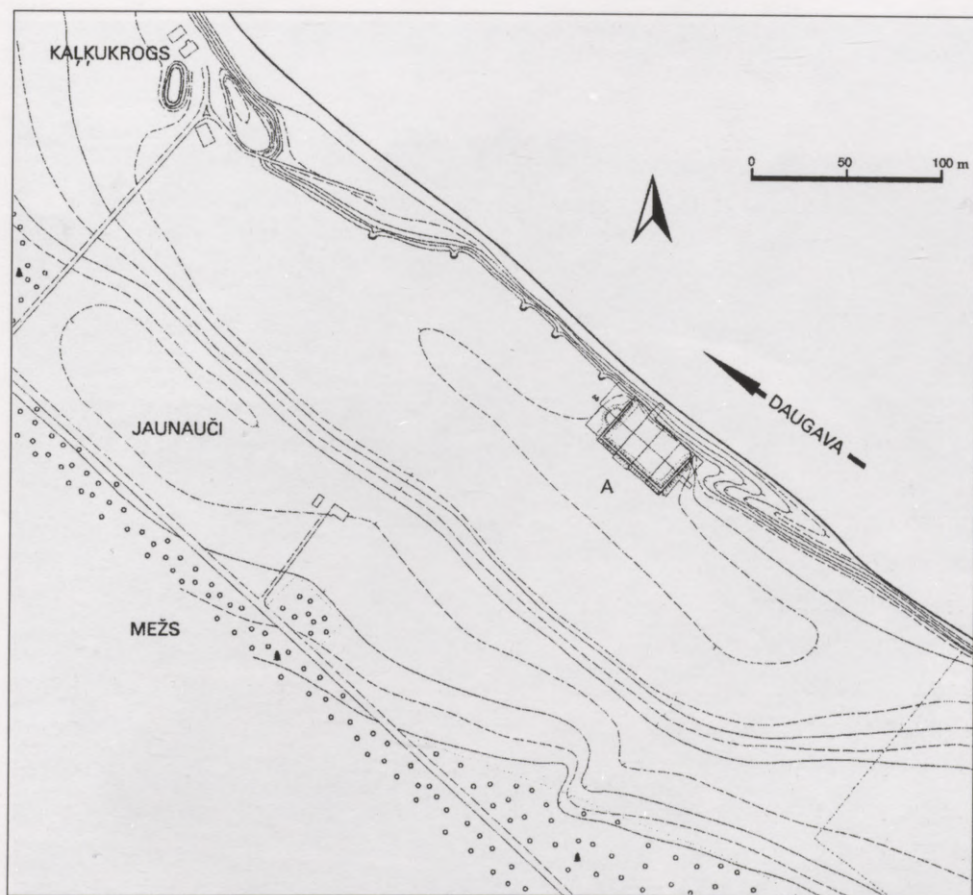
1. att. Vecdoles pils situācijas plāns. Nepārtrauktas horizontāles vilktas pa 1 metru. Uzņēmumu veicis 1966. gada oktobrī A. Caune

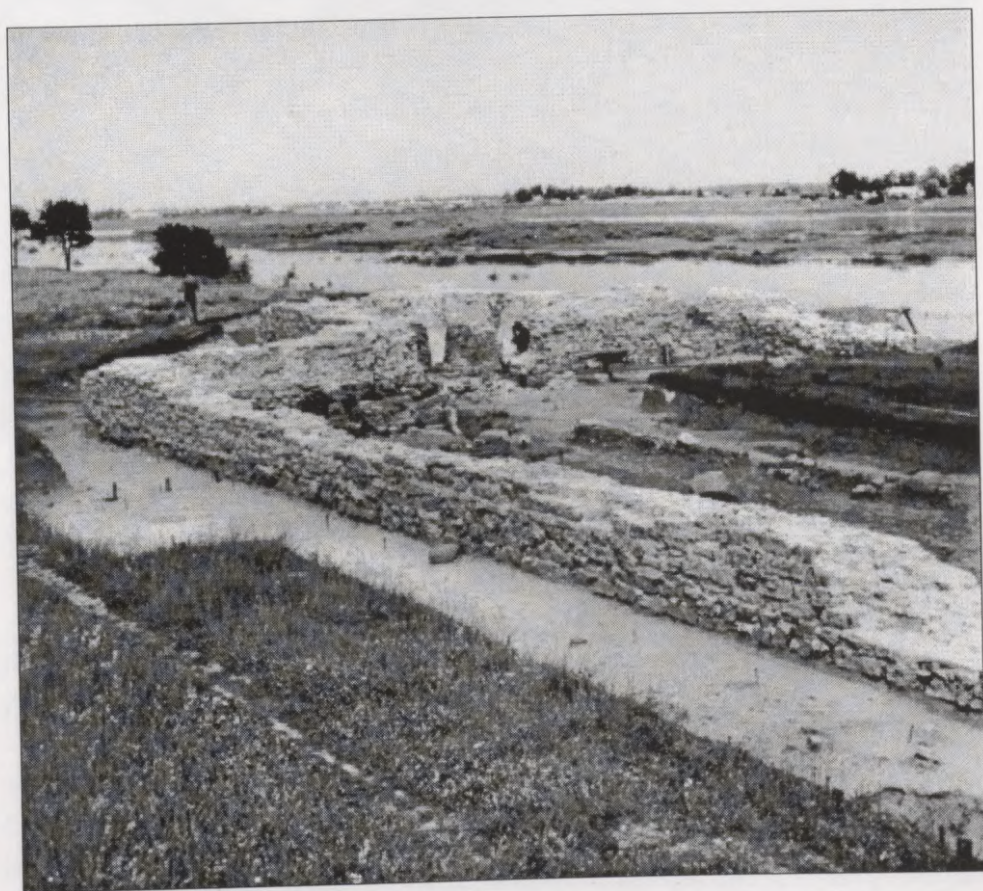
5. att. Vecdoles pils rietumdaļa. Priekšplānā pils apkārtmūra DR siena, kas atsegta III, V un VII izrakumu laukumā. No D

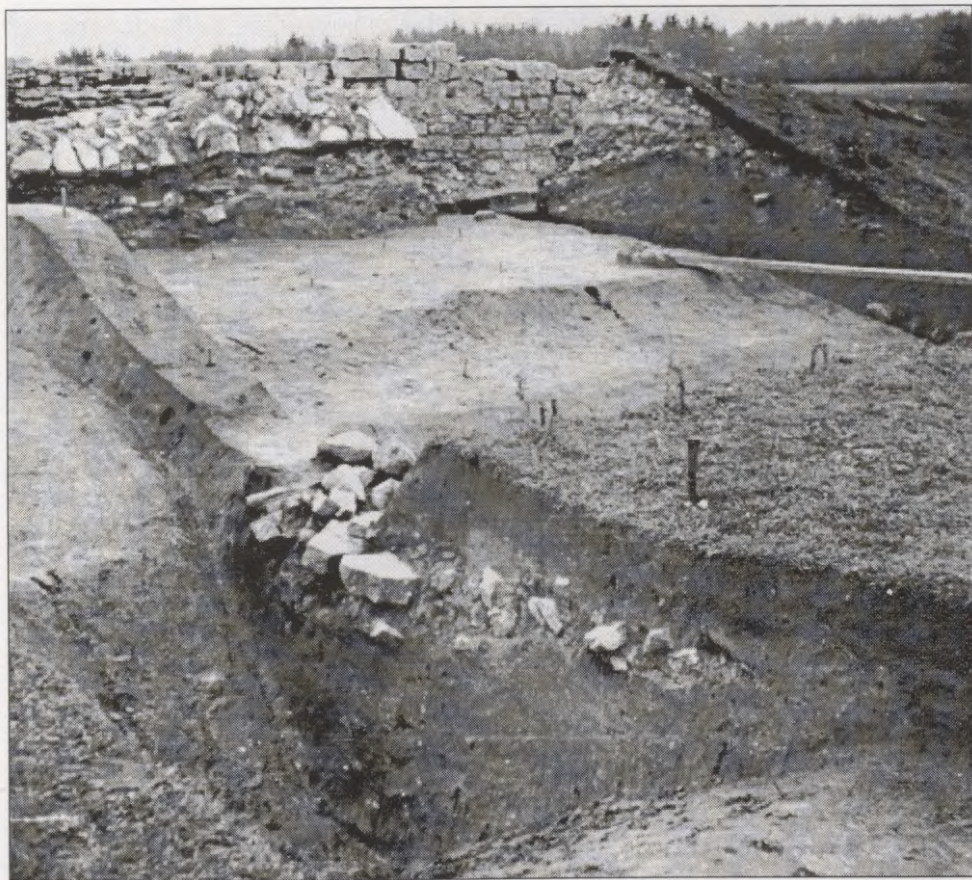
7. att. Vecdoles pils aizsarggrāvis un vaļņa profils II izrakumu laukumā. No ZR. Aizmugurē centrā otrā torņa siena, pa kreisi – tam vēlāk piemūrētais, kaļķu cepļa pastāvēšanas laikā apgāztais mūris

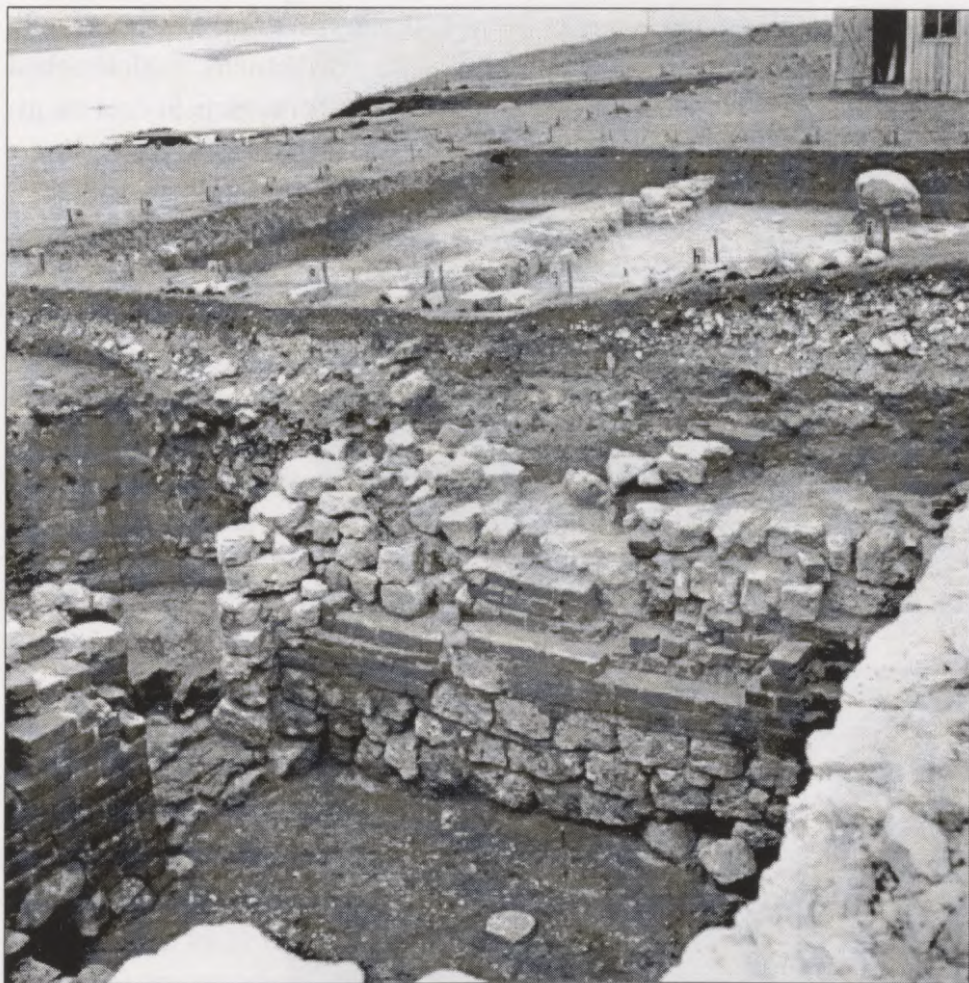
14. att. Vecdoles pils. Celnēs pagraba ieeja un DA siena ar III laukuma profilu.
Aizmugurē – V laukumā atsegtās saimniecības ēkas pamati. No R

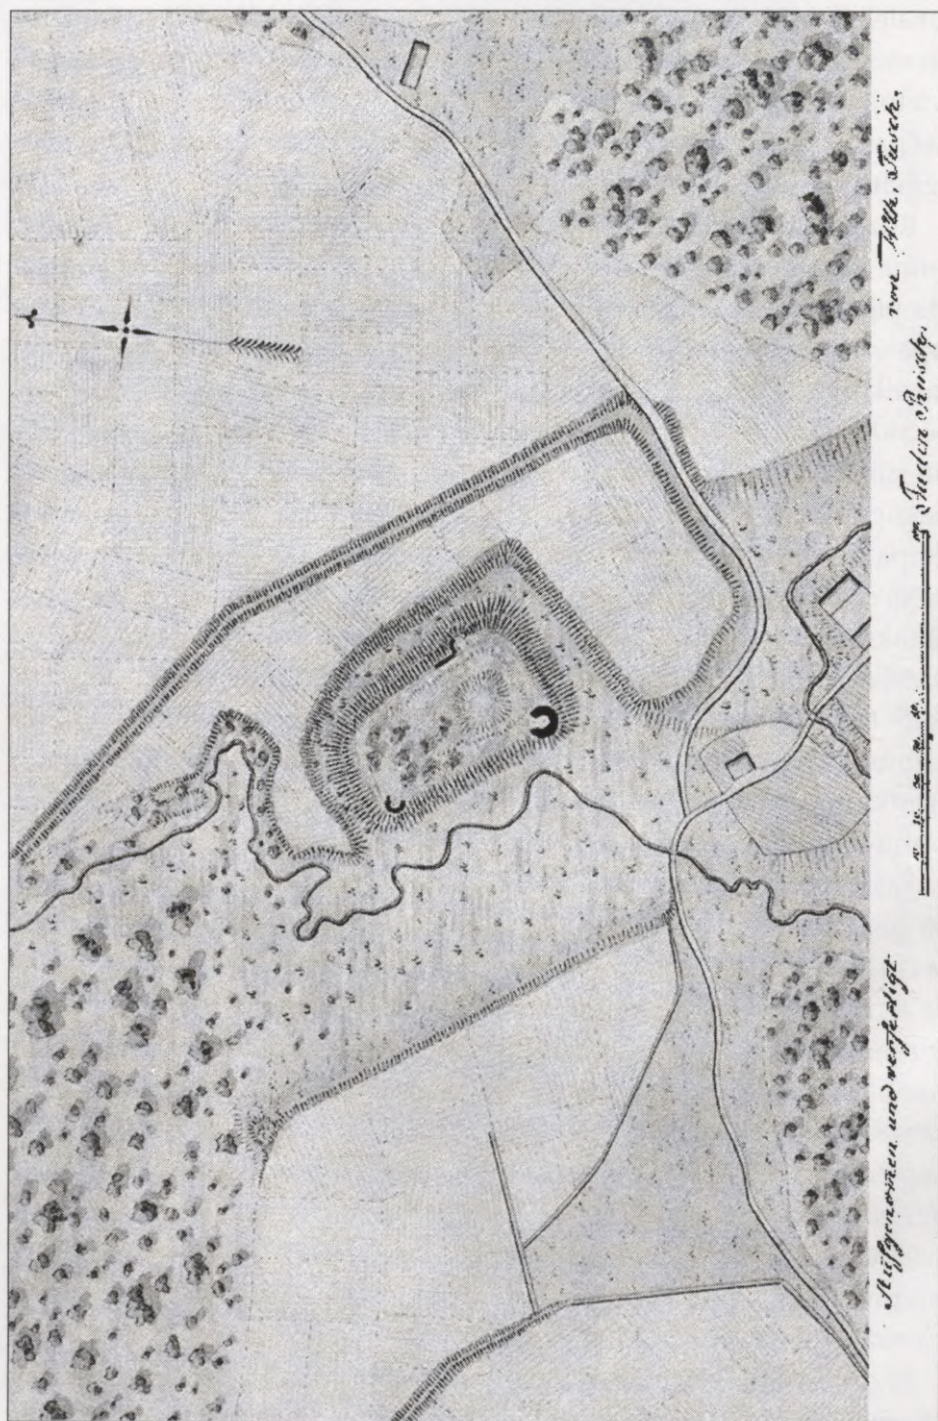
2. att. Rozbeķu pils situācijas plāns ap 1827. gadu (akvarelis Marķīza Paulūči albumā)

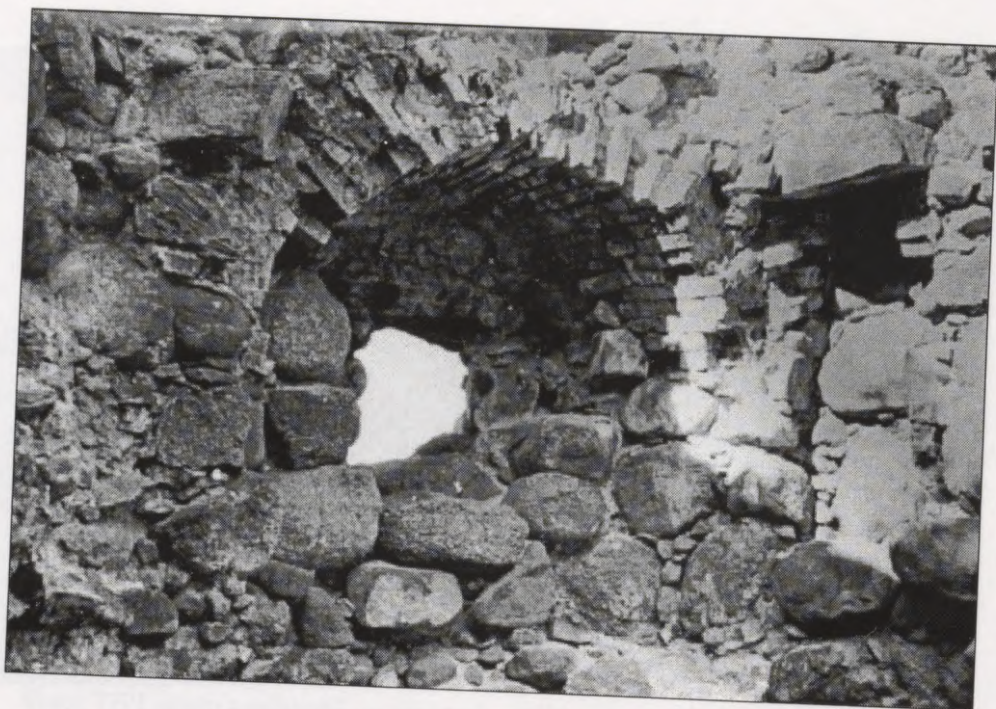
8. att. Rozbeķu pils torņa 2. stāva šaujammkamera no iekštelpas puses 1997. gadā.
Skats no ziemeļiem
