ANALĪZE PAR SLIEŽU SLĪPĒŠANAS IETEKMI UZ TO STĀVOKLI

Promocijas darba kopsavilkums

Mašīnzinību, transporta un aeronautikas fakultāte

Transporta institūts

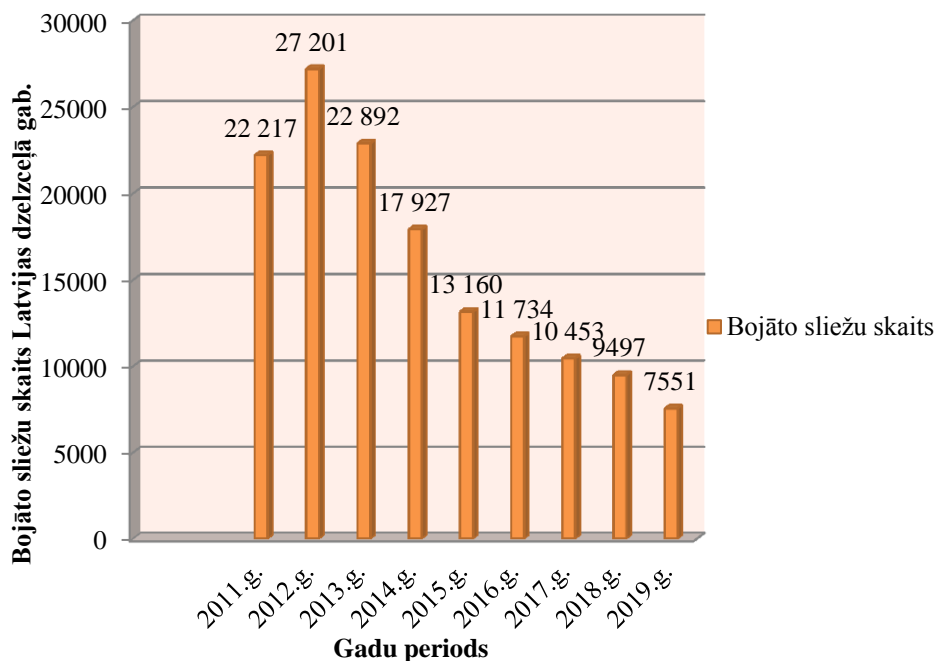
2.1. att. Bojāto sliežu kopējā skaita statistika VAS “Latvijas dzelzceļš” no 2011. līdz 2019. gadam.

Ņemot vērā 8.1. attēlā redzamos datus, var secināt, ka no 2011. līdz 2019. gadam VAS “Latvijas dzelzceļš” ievērojami samazinājies bojāto sliežu skaits – no 27 201 līdz 7 551. Šajā laikā vislielākais bojāto sliežu skaits – 27 201 – bijis 2012. gadā. Savukārt 2013. gadā defektu skaits samazinājās līdz 22 892. No 2014. līdz 2019. gadam defektu skaits ievērojami samazinājies – no 17 927 līdz 7 551 defektiem, liecinot par to, ka VAS “Latvijas dzelzceļš” prioritāte ir droša un nepārtraukta vilcienu kustība noteiktajā kustības ātrumā. Tomēr, neskatoties uz bojāto sliežu skaita samazināšanos, VAS “Latvijas dzelzceļš” problēma ir aktuāla. Galvenie pirmās grupas defekti ir: metāla atslāņošanās un izdrupšana uz ritvirsmas [1].

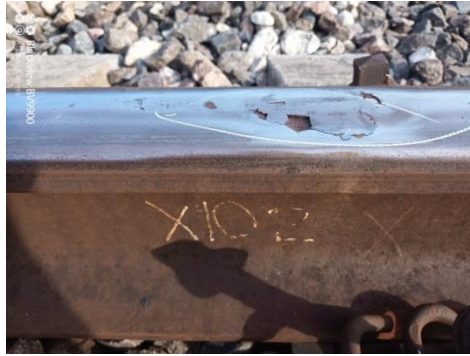
Metāla atslāņošanās un izdrupšanas plaisas uz ritvirsmas (defekta kods – X 10.1-2) parasti rodas, ja nav ievērota sliežu izgatavošanas tehnoloģija (aizvelmējums, sīkplaisas, atlobījums u. c.) [2]. Šādus bojājumus var labi redzēt vizuālās apskates laikā (2.2. att.).

2.2. att. Atklātais defekts sliežu ceļa posmā Menta–Daudzeva 256 km 6 piketā.

Šis defekts tiek kontrolēts ar mēraparātiem – lineālu, bīdmēru ar dziļummērītāju, kā arī ultraskaņas defektoskopiju, kas ir galvenā un perspektīvākā metode, lai atklātu un kontrolētu šo defektu.

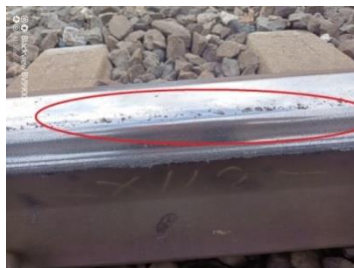
Sliežu tērauda metalurģiskās kvalitātes trūkumi (vietējo nemetālisko ieslēgumu, kas izstiepti gar velmēšanas virzienu, sakrāšanās) nosaka metāla nepietiekamo kontakta noguruma stiprību. Visbiežāk tiek bojāta ārējo pavedienu darba šķautne sliežu ceļu līkņu iecirkņos ($R = 400\text{--}1000\text{ m}$) (2.3. att.). Izdrupšana sākas ar kontakta noguruma iekšējo garenisko plaisu veidošanos un attīstību sliedes galviņas darba veidgriezuma zonā. Kontakta noguruma plaisas veidojas arī no ritvirsmas uz sliedes galviņas vidējo daļu, pakāpeniski iedziļinoties zem ritvirsmas, veidojot izstieptas horizontālas kontakta noguruma plaisas. Bieži defekts rodas uz ārējo sliežu darba šķautņu veidgriezuma līknēs ar mazu rādiusu, var būt arī sānu nodilums. No nav dziļam kontakta noguruma virsējām paralēlām plaisām dažreiz rodas gareniska plaisa, kas kļūst dziļāka visā attīstības laikā [23].

2.3. att. Atklātais defekts līknē $R = 708\text{ m}$ Vecumnieku stacijas 1. galvenajā ceļā.

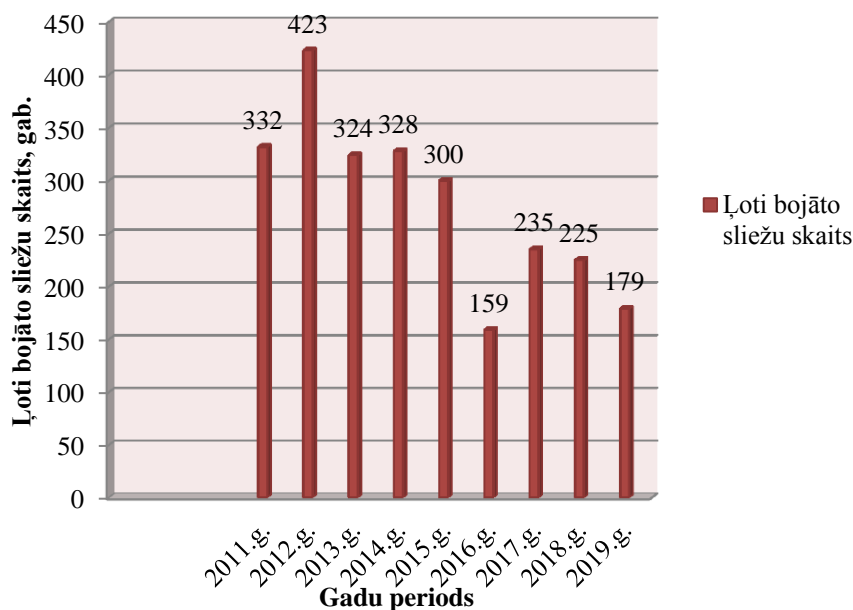
2.5. att. Ļoti bojāto sliežu kopīgā skaita statistika VAS “Latvijas dzelzceļš” no 2011. līdz 2019. gadam.

Diagrammā redzams, ka no 2011. līdz 2019. gadam tika atklātas 2495 ļoti bojātas sliedes, kas apdraud ritošā sastāva kustību [1]. No tām vislielākais skaits ļoti bojātu sliežu tika piefiksēts 2012. gadā – 423 gab. 2013. gadā ļoti bojāto sliežu skaits bija 324 gab., savukārt 2014. gadā šis skaitlis nedaudz palielinājās – 328 gab. No 2015. līdz 2016. gadam atklāto ļoti bojāto sliežu skaits strauji samazinājās – no 300 līdz 159 defektiem. 2017. gadā ļoti bojāto sliežu skaits palielinājās līdz 235 gab. 2018. gadā ļoti bojāto sliežu skaits, kas tika atklāts defektoskopijas cehos, bija 225 gab., un tas ir par 10 ļoti bojāto sliežu gadījumu mazāk nekā 2017. gadā. 2019. gadā ļoti bojāto sliežu skaits samazinājās līdz 179 gab.

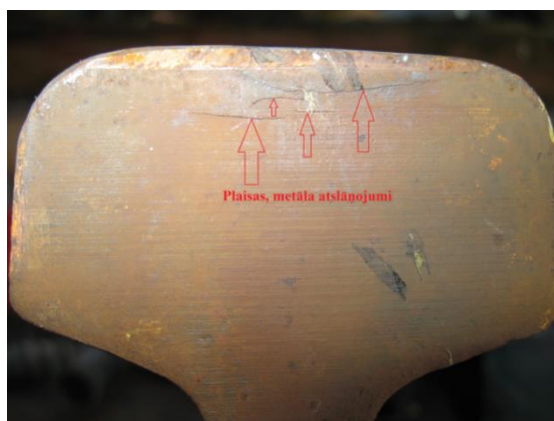
3.5. att. Defekts ar kodu X 10.1, atklāts sliežu ceļa posmā Vecumnieki–Lāčplēsis.

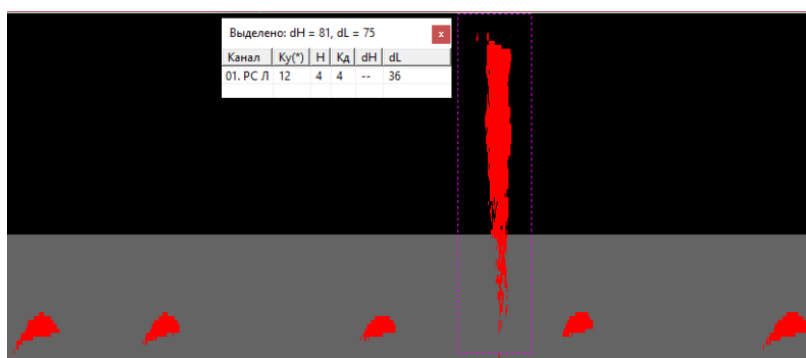
3.6. att. Defekta ar kodu X10.1 atšifrējums, izmantojot specializēto 1.4.8. modeļa defektoskopijas programmu.

Parbojātās sliedes ar kodu 10.1 izpētes paraugu tika ņemts atklātais defekts sliežu ceļu posmā Vecumnieki–Lāčplēsis 221 km 6 piketā, izmantojot mūsdienīgu “RDM-24” tipa ultraskaņas defektoskopu (3.6. att.).

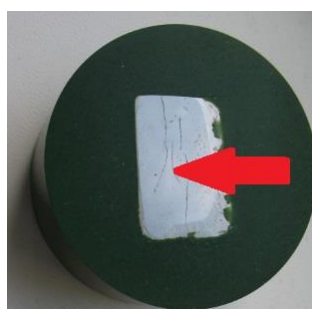
3.9. att. Bojātas sliedes galviņas šablons pēc slīpēšanas.

Pēc gatavā šablona presēšanas, izmantojot “*Mecatech 334*” sistēmas slīpēšanas un pulēšanas mašīnu ar ūdens dzesēšanu, tika veikta šablona slīpēšana un pulēšana (3.9. att.).

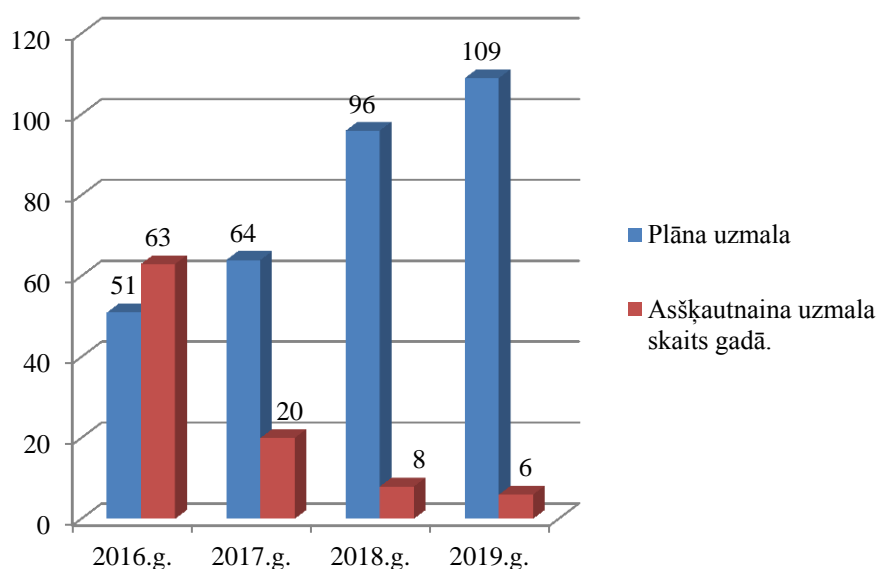
4.1. att. Statistika par riteņpāriem ar asšķautnainu un plānu uzmalu defektiem VAS “Latvijas dzelzceļš” no 2016. līdz 2019. gadam.

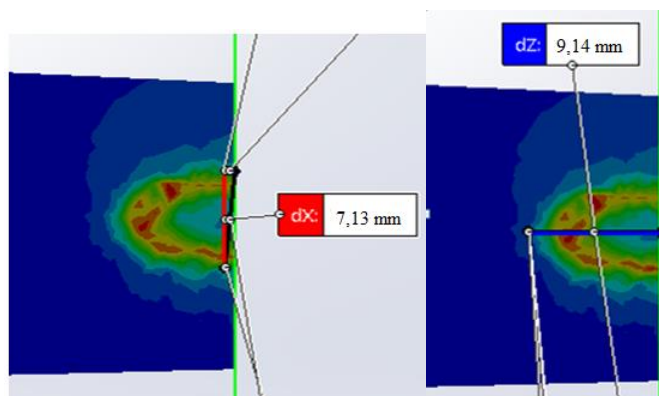
5.8. att. Sliedes ritvirsmas kontakta laukuma aprēķinātie izmēri.

Lai novērtētu izveidoto testa modeļu precizitāti, veikti kontakta laukumu izmēru salīdzinājumi riteņa *GOST-10791* [24] un *R65* sliedes kontakta laukumiem (5.8. att.).
