RĪGAS TEHNISKĀ
UNIVERSITĀTE

ILGTSPĒJĪGA VĒSTURISKO ĒKU ATTĪSTĪBA

Promocijas darba kopsavilkums

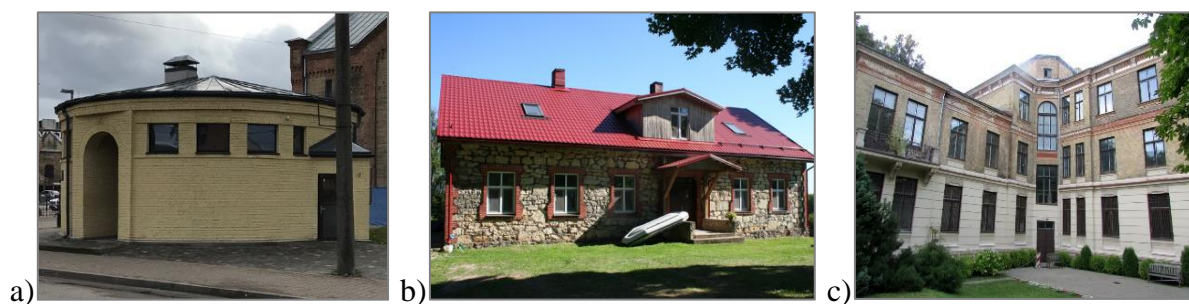
1.1. att. a) 1. ēka; b) 2. ēka; c) 3. ēka.

Promocijas darbā apskatītas trīs vēsturiskās ēkas (1.1. att.). Izvēlētās ēkas atšķiras gan pēc paredzētā lietojuma, gan būvapjoma, gan ārsienu materiāla. Pārskats par ēkām apkopots 1.4. tabulā.

Pirmā un otrā ēka ir pilnībā renovētas – ār sienām uzklāta siltumizolācija no iekšpuses, nomainīti logi, siltināti pārsegumi, mainīta apkures sistēma. Trešās ēkas renovācijas pabeigšana finansiālo grūtību dēļ pētījuma laikā tika nepārtraukti atlikta, un īpašnieki paspēja nosiltināt tikai virszemes stāvu ār sienas no iekšpuses un pagraba sienas no ārpuses.

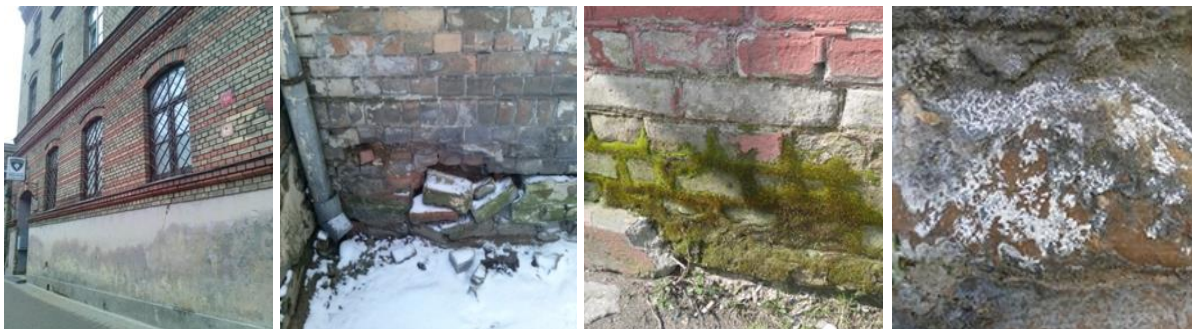
2.2. att. Paaugstināta mitruma izraisīti bojājumi vēsturisko ēku mūros.

Visām apsekotajām ēkām konstatēti paaugstināta mitruma izraisīti bojājumi. Piemēri bojājumiem, ko izraisa paaugstināts mitrums ēku būvkonstrukcijās, redzami 2.2. attēlā. Starp tiem ir gruntsūdens iekļūšana konstrukcijā, daļējs mūra sabrukums, bioloģiskā degradācija un sāļu eflorescence.

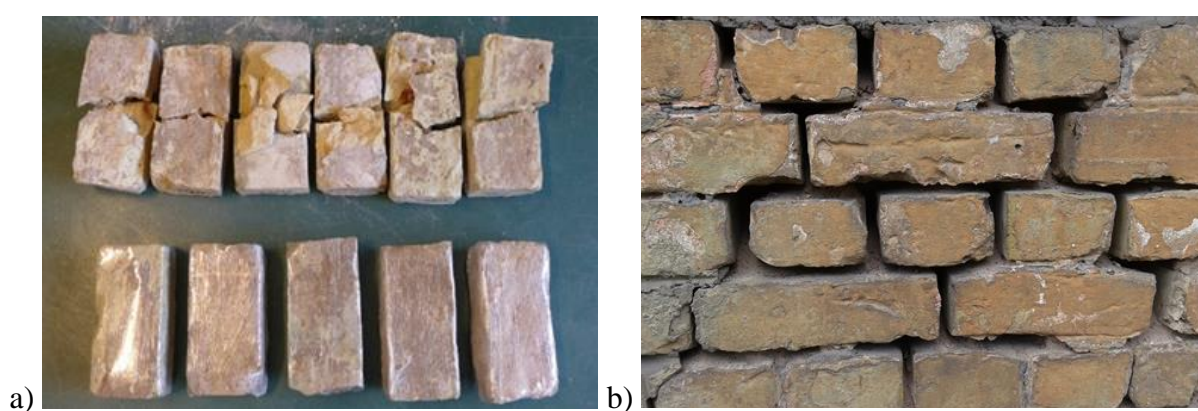
2.5. att. a) Ķieģeļi pēc 15 sasaldēšanas un atkausēšanas cikliem: augšējā rindā piesātināti ķieģeļi (36 %), apakšējā ķieģeļi ar ūdens piesātinājumu 20 % un mazāk;
b) sulfātu klātbūtnes radīts kritisks mūrjavas zudums mūrī.

Veicot salizturības testus, ķieģeļi, kuru ūdens piesātinājumu bija 20 % un mazāk, pat pēc 15 sasaldēšanas un atkausēšanas cikliem neuzrādīja nekādus bojājumus. Savukārt ķieģeļiem, kuru ūdens piesātinājums bija 36 %, plaisas sāka parādīties, sākot no otrā cikla, un līdz sestajam ciklam plaisas konstatētas visiem paraugiem. Apstiprinājās arī citos pētījumos konstatētais, ka silikātķieģeļi ir īpaši jutīgi pret sala iedarbību, jo plaisas parādījās jau pirmajā sasaldēšanas un atkausēšanas ciklā, un pēc astotā cikla visi silikātķieģeļu paraugi bija sadalījušies. 2.5. a attēlā redzami ķieģeļi pēc 15 sasaldēšanas un atkausēšanas cikliem: augšējā rindā ir ķieģeļi ar ūdens piesātinājumu 36 %, apakšējā – ar piesātinājumu 20 %, kuriem nav nekādu acīmredzamu bojājumu.

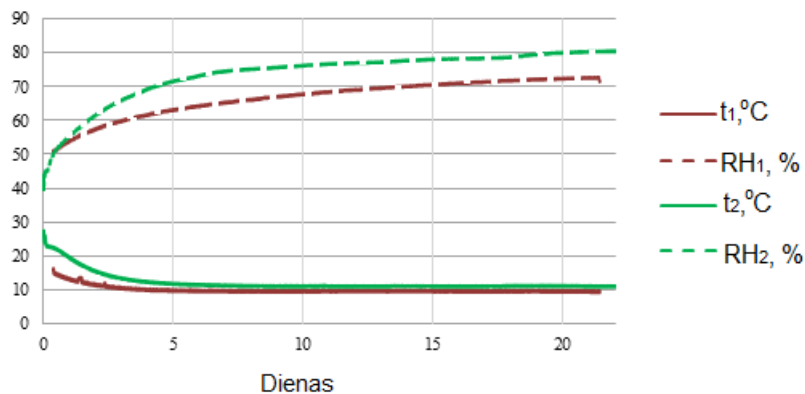
2.6. att. Izmērītā temperatūra un relatīvais mitrums starp mūri un kokšķiedras plātņi: t_1 , RH_1 – konstrukcijā ar tvaika barjeru; t_2 , RH_2 – bez tvaika barjeras.

pieaugums vērojams pirmajās divās dienās, nākamo 20 dienu laikā pieaugot līdz 79%, ja ir tvaika barjera, un līdz 74%, ja tvaika barjeras nav.

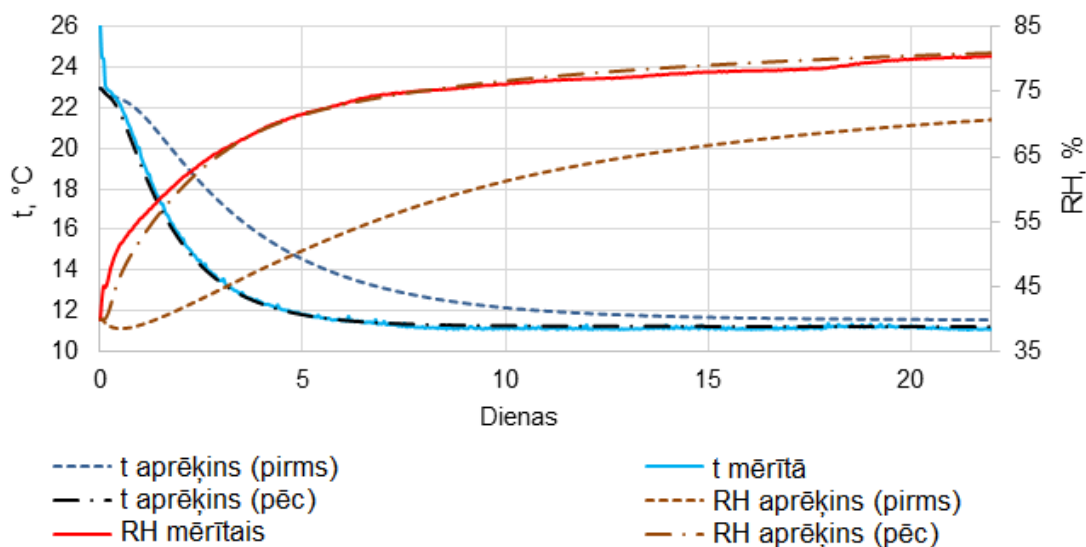
2.9. att. Temperatūras un relatīvā mitruma izmaiņas starp mūri un kokšķiedras siltumizolāciju bez tvaika barjeras: izmērītie un aprēķinātie dati pirms un pēc būvizstrādājumu īpašību maiņas.

DELPHIN modelī gan relatīvais mitrums, gan temperatūra pieaug lēni un savu līdzsvara stāvokli sasniedz tikai 14. dienā minerālvates, 17. dienā – EPS, 21. dienā – kokšķiedru plātnes gadījumā. Konstrukciju paraugi nostabilizējas dažādā temperatūrā: 10,37 °C – minerālvate, 10,44 °C – EPS, 11,55 °C – kokšķiedru plātne. Atšķiras arī līdzsvara relatīvais mitrums: 39,1 % – minerālvatei, 43,9 % – EPS, 71,4 % – kokšķiedru plātnei. Līknes kokšķiedru plātnes gadījumā redzamas 2.9. attēlā (t aprēķins (pirms), RH aprēķins (pirms)).

2.9. attēlā redzami izmērītie un *DELPHIN* aprēķinos iegūtie rezultāti sienas konstrukcijai ar kokšķiedras siltumizolāciju un bez tvaika barjeras pirms un pēc būvizstrādājumu īpašību maiņas aprēķina modelī. Pēc būvizstrādājumu īpašību maiņas rezultāti sakrīt ar mērījumiem datiem gan temperatūras, gan relatīvā mitruma gadījumā.

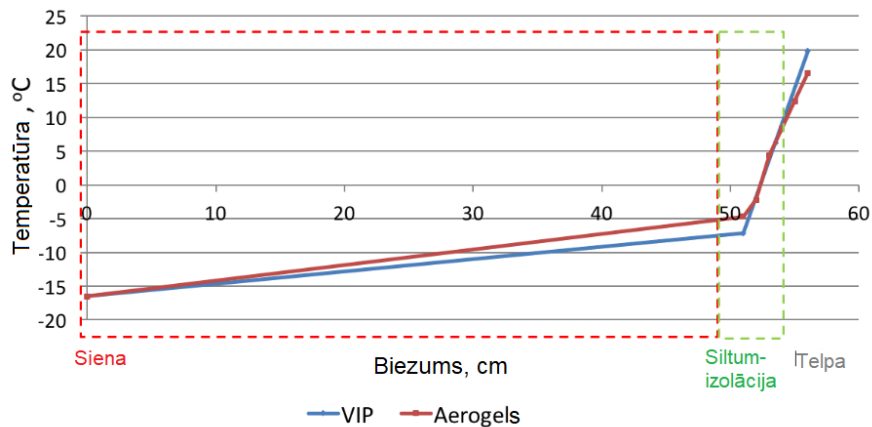
2.12. att. Izmērītās temperatūras sadalījums sienas konstrukcijā viszemākās reģistrētās āra gaisa temperatūras ($-16,5\text{ °C}$) gadījumā.

2.12. att. shematiski parāda temperatūras sadalījumu sienas konstrukcijas šķērsgrīzumā viszemākās mērījumu periodā reģistrētās temperatūras (-16,5 °C) gadījumā. Redzams, ka visā mūra sienā un arī daļā no siltumizolācijas slāņa temperatūra ir zem 0 °C. Tas nozīmē, ka jau ir sasniegts sasalšanas robežpunkts. Sasalšanas temperatūra līdz pat ārsienas konstrukcijas 30 cm dziļumam tika sasniegta apmēram 100 h 11 mēnešu laikā, kamēr tika veikti temperatūras mērījumi.

Analizējot mērījumu rezultātus, redzams, ka, ja āra gaisa temperatūra ir zem -5 °C , viss silikātkieģeļu mūris tiek pakļauts sala negatīvajai iedarbībai. Tomēr fakts, ka visas sienas temperatūra ir zemāka par ūdens sasalšanas temperatūru, automātiski nenozīmē, ka radīsies bojājumi. Riski, kas saistīti ar sala negatīvo iedarbību, var īstenoties tikai tad, ja mitrums sienā izmantotajos būvizstrādājumos ir lielāks par to kapilāro piesātinājumu.

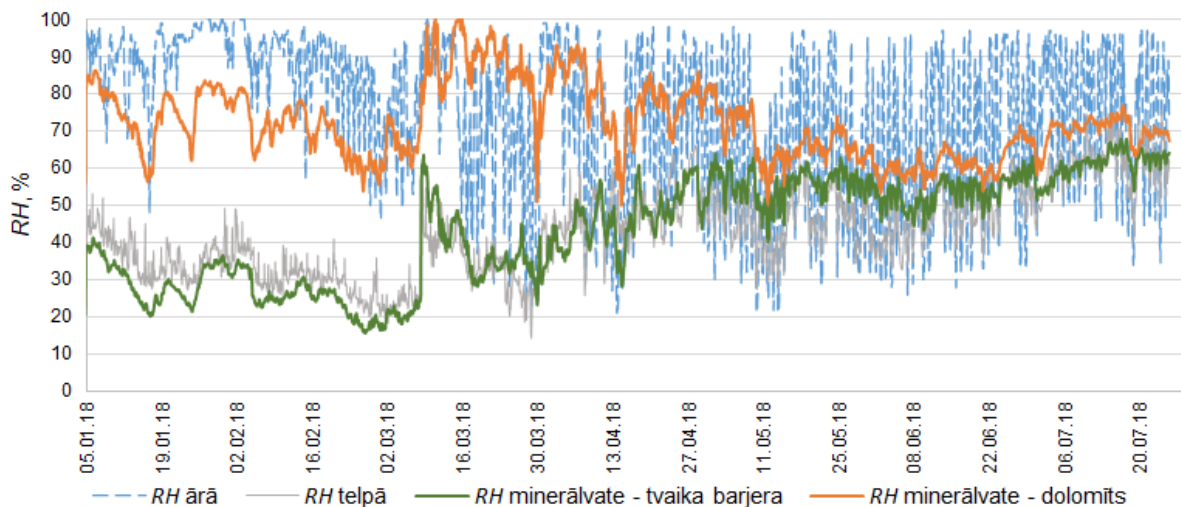
2.13. att. Pilotprojekta 2. ēka. Izmērītais relatīvais mitrums starp dzīvojamās istabas ārsienas konstrukcijas slāņiem un uz sienas virsmām.

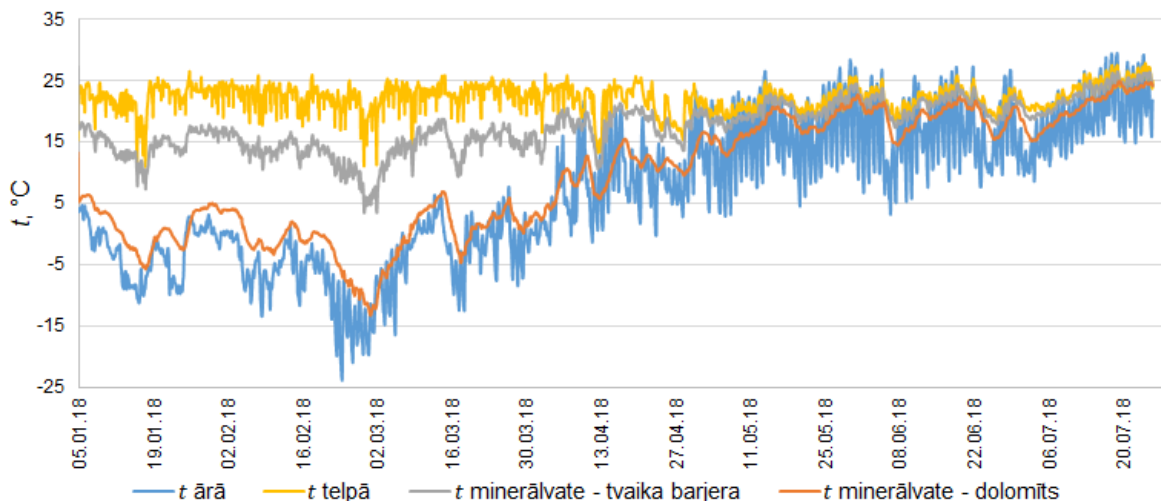
2.14. att. Pilotprojekta 2. ēka. Izmērītā temperatūra starp dzīvojamās istabas ārsienas konstrukcijas slāņiem un uz sienas virsmām.

Izmērītās temperatūras (2.14. att.) starp dzīvojamās istabas sienas konstrukcijas slāņiem seko ārējās temperatūras svārstībām.

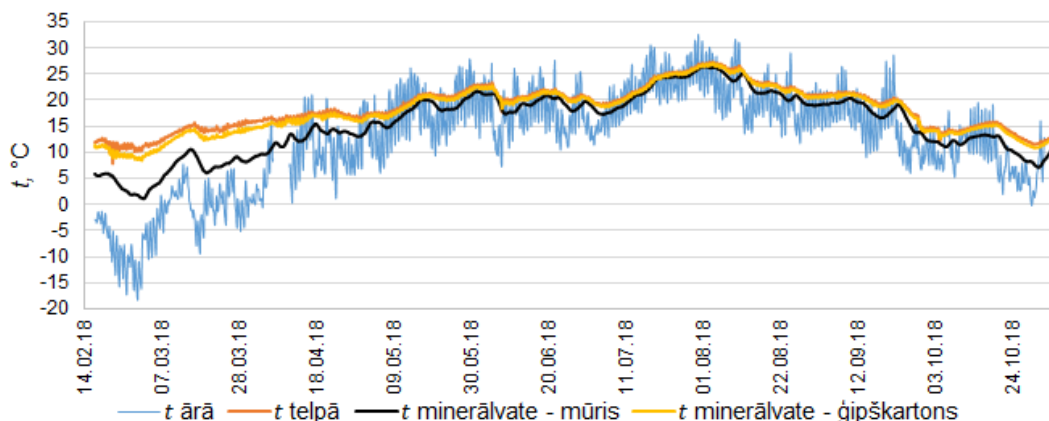
2.17. att. Pilotprojekta 3. ēka. Temperatūras mērījumi otrā stāva sienā.

Trešās pilotprojekta ēkas otrā stāva sienas mērījumu rezultāti redzami 2.17. un 2.18. attēlā. Temperatūras starpība abpus izolācijas slānim ziemā ir vidēji 5 °C. Temperatūras mērījumu rezultāti seko āra gaisa temperatūras svārstībām. Pavasara un vasaras mērījumi liecina, ka pievienotais izolācijas slānis nepasargā telpas no pārkaršanas. Relatīvais mitrums starp izolācijas slāni un mūri paliek zem 80 %, starp izolācijas slāni un ģipškartonu – zem 60 %. Līdzīgi mērījumu rezultāti iegūti arī par trešā stāva sienu.

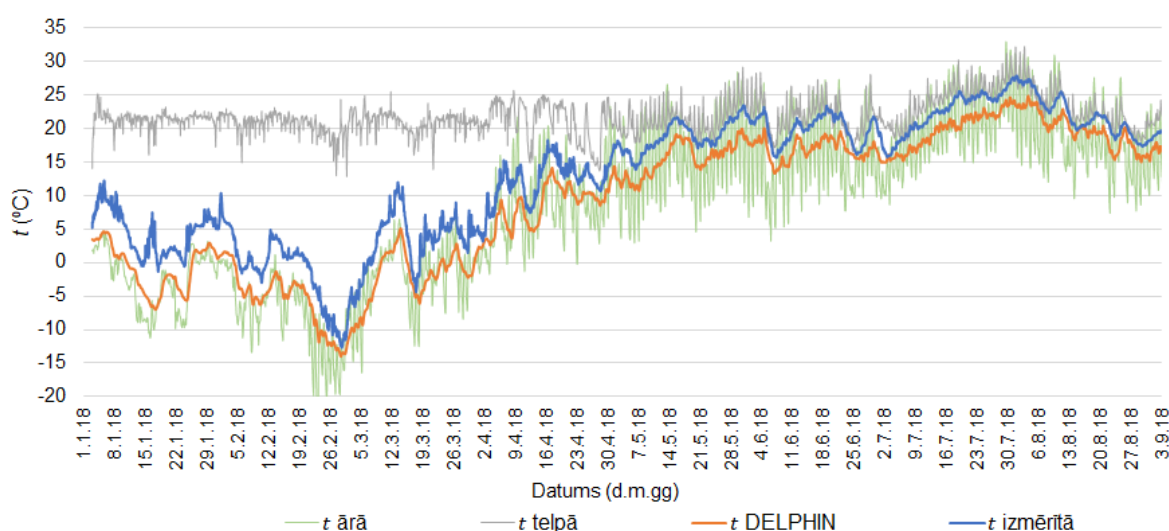
2.25. att. Pilotprojekta 2. ēka. Aprēķinātā (*t DELPHIN*) un izmērītā (*t izmērītā*) temperatūra starp dolomīta mūri un siltumizolāciju vannasistabas sienā.

Aprēķina modelī iegūtā temperatūra un izmērītā temperatūra starp siltumizolāciju un tvaika barjeru (2.23. att.) un starp siltumizolāciju un dolomīta mūri (2.25. att.) cieši seko attiecīgi telpas un āra gaisa temperatūras izmaiņām. Starpība starp aprēķina un mērīto temperatūru starp siltumizolāciju un tvaika barjeru skaidrojama ar telpas temperatūras sensora novietojumu. Tas atradās nost no sienas, vietā, kur temperatūra ir augstāka nekā uz sienas virsmas.

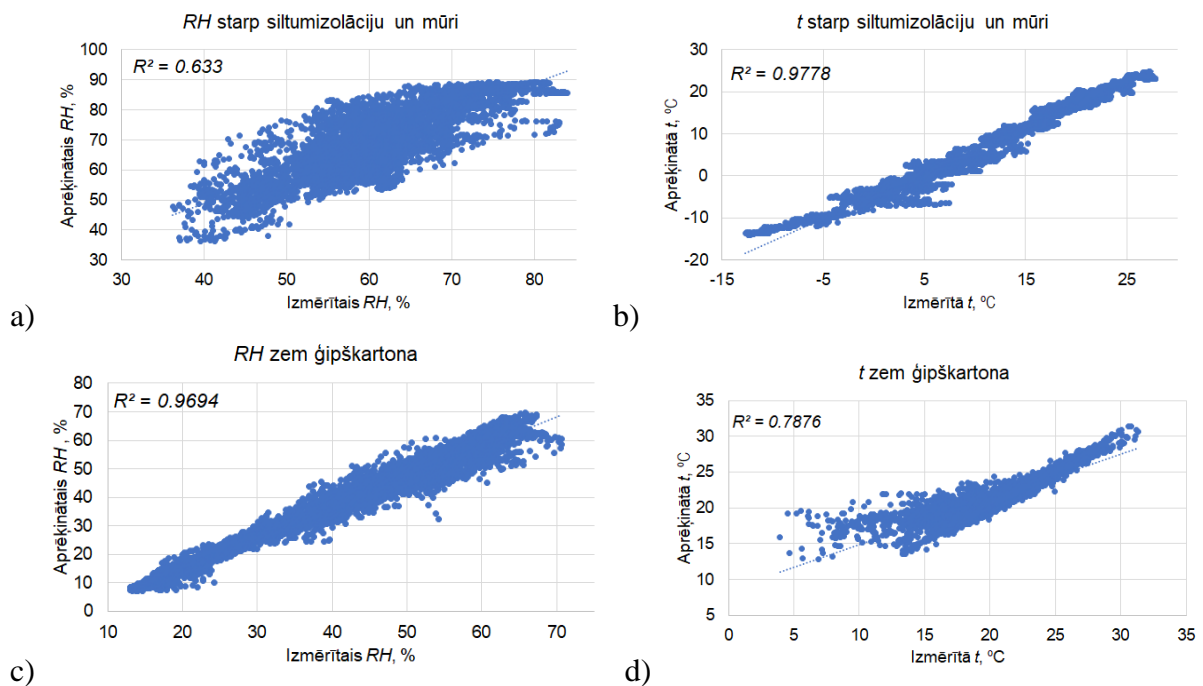
2.26. att. Korelācija starp mērītajiem un aprēķinātajiem datiem vannasistabas sienai:
