# **GUMIJAS KORDA ELASTĪGO SAJŪGU UN TO STIPRINĀJUMA BULTSKRŪVJU ATTEIKUMU PĒTĪJUMS**

Promocijas darbs

Transporta institūts

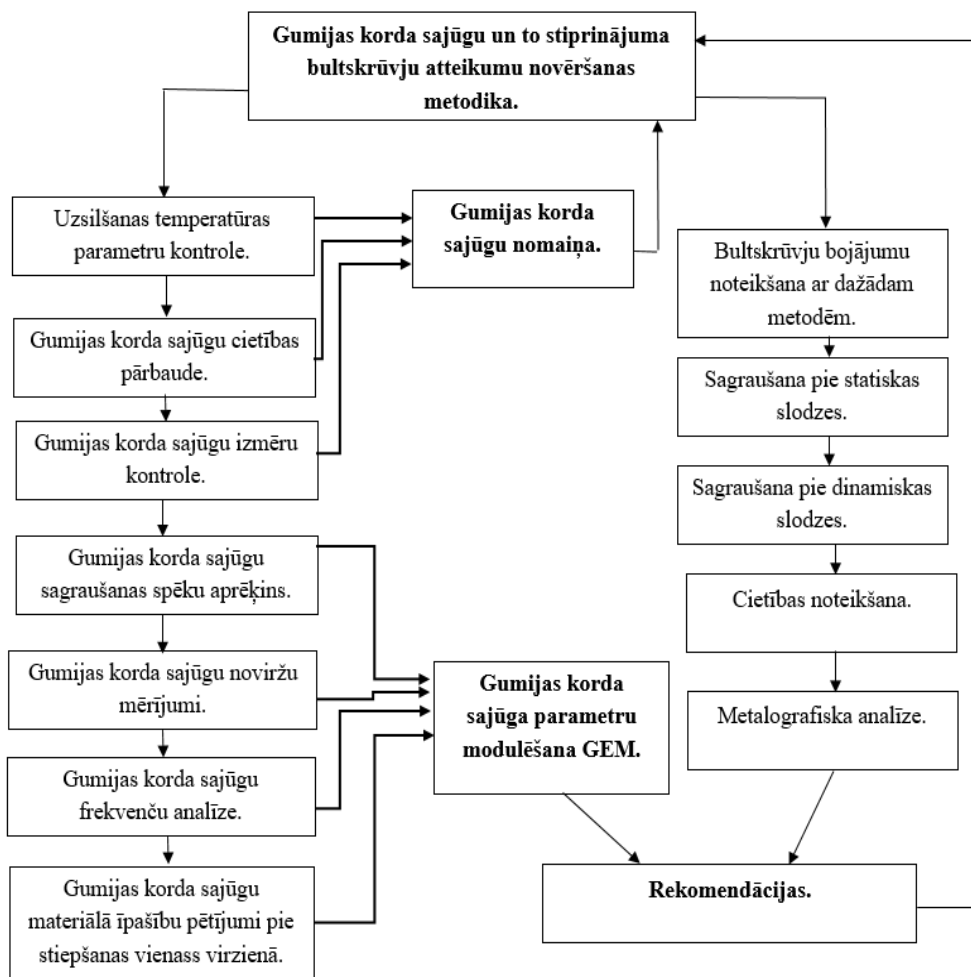
Blokhēmā parādīts secīgu darbību algoritms, kura realizācija ļaus izstrādāt rekomendācijas gumijas korda sajūgu un to stiprinājuma bultskrūvju atteikumu samazināšanai un novēršanai ekspluatācijā.

Metodikas pielietošanas algoritms ir parādīts blokhēmā.

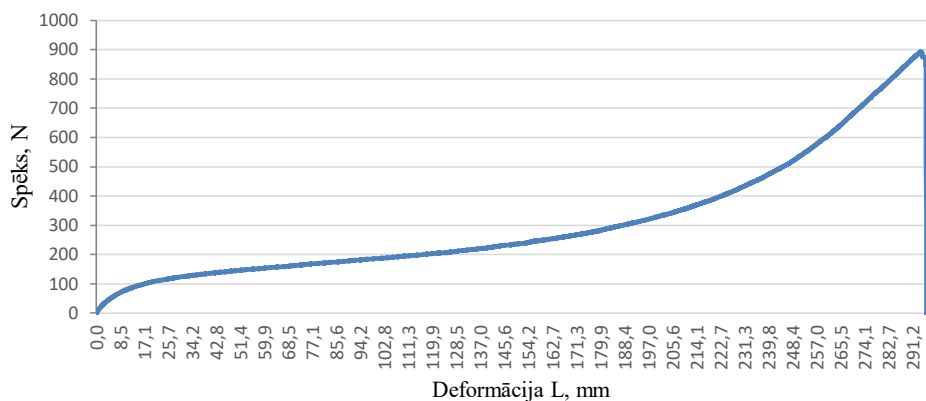
3.22. att. Gumijas 3. parauga noslogojuma grafiks līdz pārraušanai.

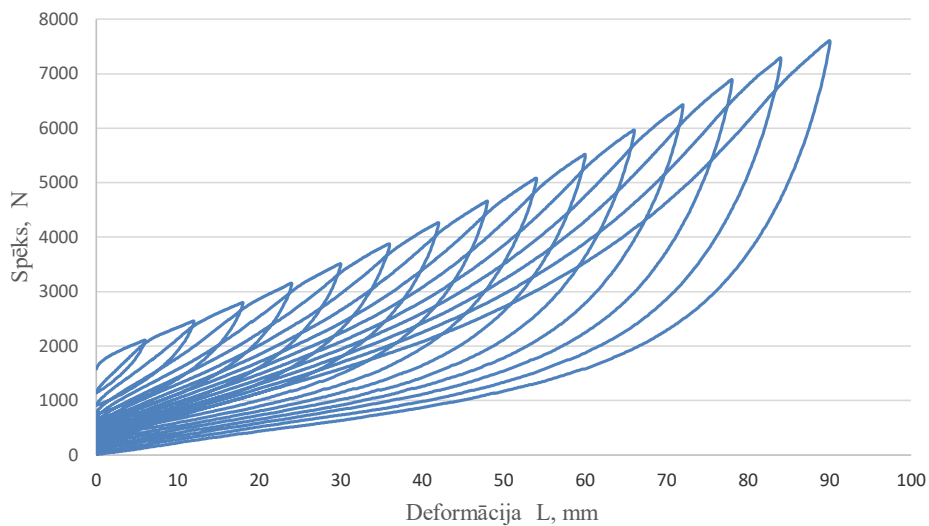
3.35. att. 5. un 6. fragmentu deformāciju grafiks atkarībā no ekstremālam cikliskām slodzēm.

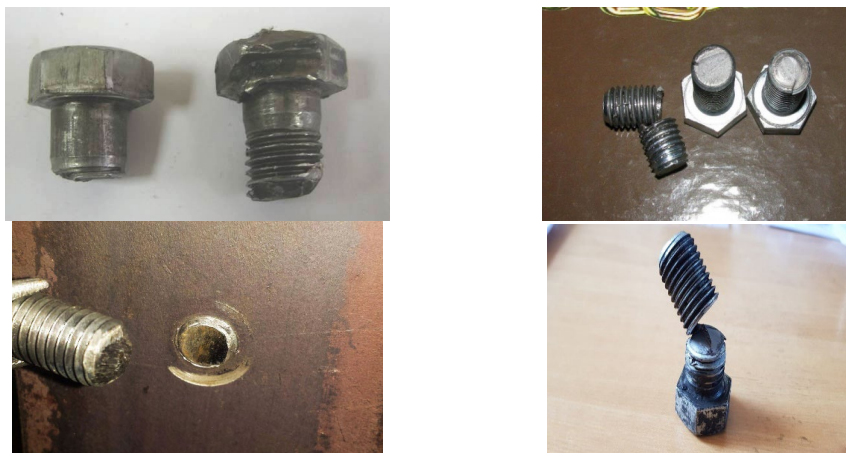
3.111. att. Bultskrūvju lūzuma piemēri.

Bultskrūvju lūzuma piemēri ir parādīti (3.111. att.).

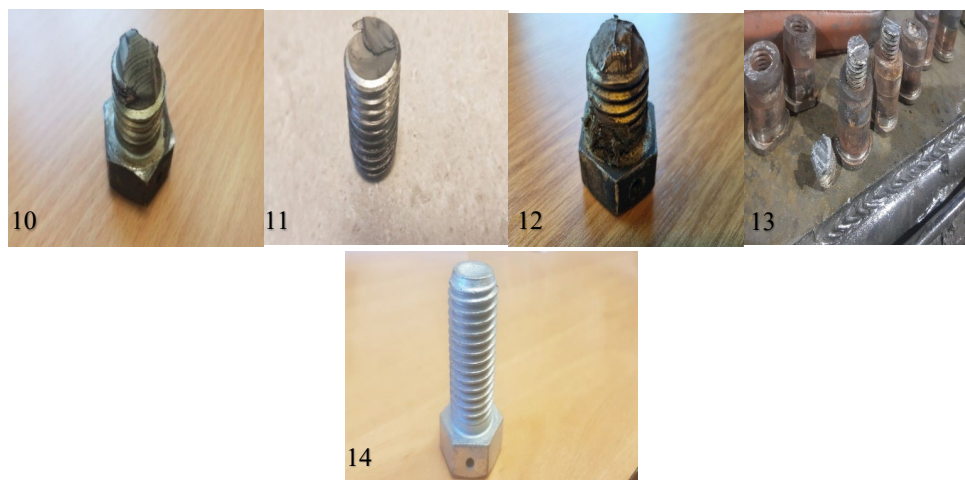
3.128. att. Pētāmo *M24* bultskrūvju 10.–14. paraugs

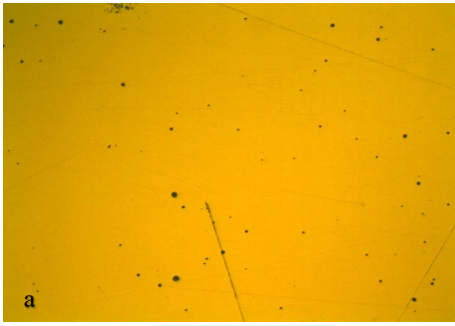
3.138. att. 12. paraugs pētāmo bultskrūves mikrostruktūra, palielinājums: a –  $\times 50$ ; b –  $\times 200$ .

Tērauda mikrostruktūras pētīšanas rezultātā ar elektroniskā mikroskopa palīdzību tika konstatēta nemetālisku piemaisījumu klātbūtne paraugos. No 10., un 12. parauga izpētes iegūtajiem datiem (3.136 un 3.136 att.) konstatēta neliela daudzuma nemetālisku piemaisījumu klātbūtne. 11., un 13. parauga (3.137. un 3.139. att.) konstatēta liela skaita nemetālisku piemaisījumu klātbūtne, papildus piemaisījumu un defektu klātbūtnei paraugos tika konstatēta plaisas parādīšanās 11. paraugā, konstatēta mikroplaisa, un 13. paraugā makro plaisas klātbūtne, kuras rezultātā notika bultskrūves sagraušana. Pētot jaunas bultskrūves mikrostruktūru (3.140 att.) ar  $\times 50 \times 200$  palielinājumu, tika konstatēti nelieli defekti un piemaisījumu skaits.

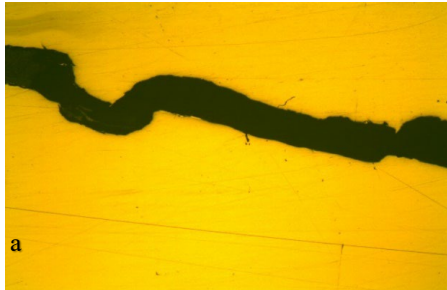
3.139. att. 13. paraugs. pētāmo bultskrūves mikrostruktūra, palielinājums a –  $\times 50$ ; b –  $\times 200$ .

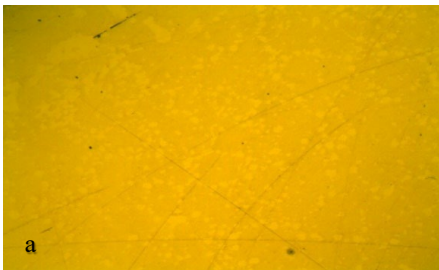
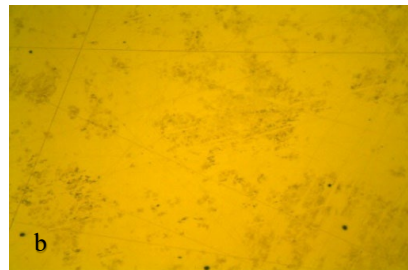
3.140. att. 14. paraugs pētāmo bultskrūves mikrostruktūra, palielinājums a –  $\times 50$ ; b –  $\times 200$ .
