Autors, ģeologs J.Juškevičs  
Pārskata Nr. T636/25

PILS IELA, LŪZNAVA, RĒZEKNES NOVADS,  
BŪVLAUKUMA

ĢEOTEHNISKĀS IZPĒTES  
PĀRSKATS

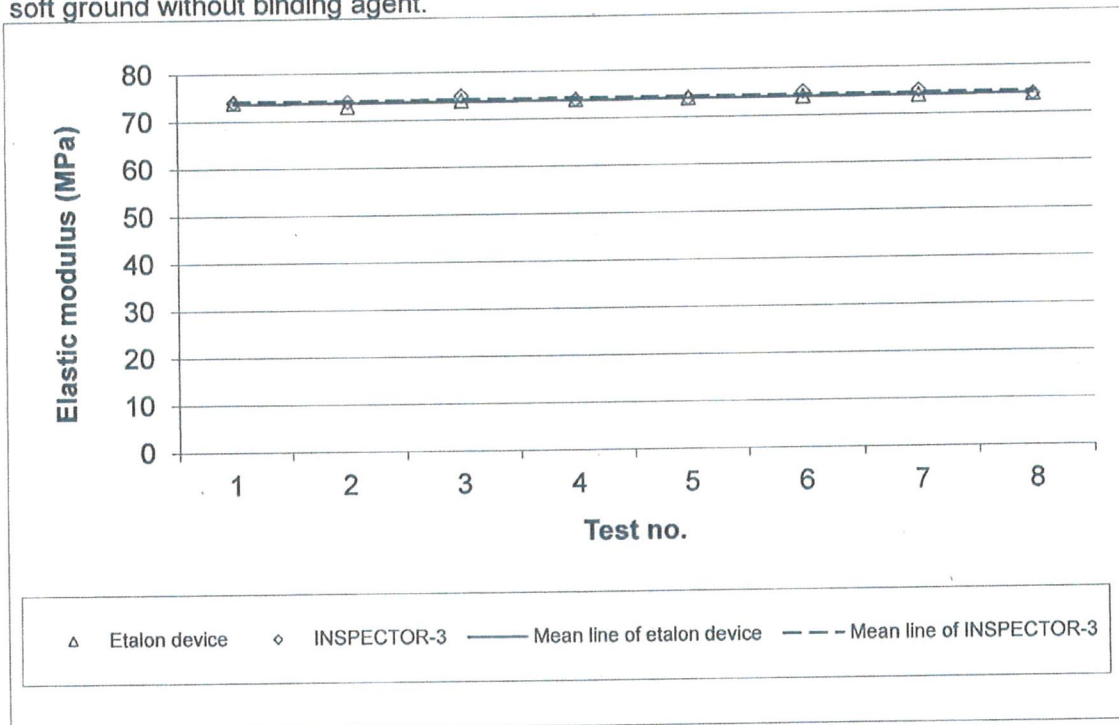
2. Comparison of measurement results on soft ground without binding agent (graph 2)

Graph 2. Comparison of testing results of etalon and INSPECTOR-3 being calibrated in soft ground without binding agent.

SUMMARY: INSPECTOR-3 no. 1980418 measuring results mean deviations from the measuring results mean line of etalon device (INSPECTOR-3 no. 1010413) is  $\pm 0,9\%$  in hard ground and  $\pm 0,7\%$  in soft ground.
