KAUNAS IELA 62, DAUGAVPILS

BŪVLAUKUMA

ĢEOTEHNISKĀS IZPĒTES

PĀRSKATS

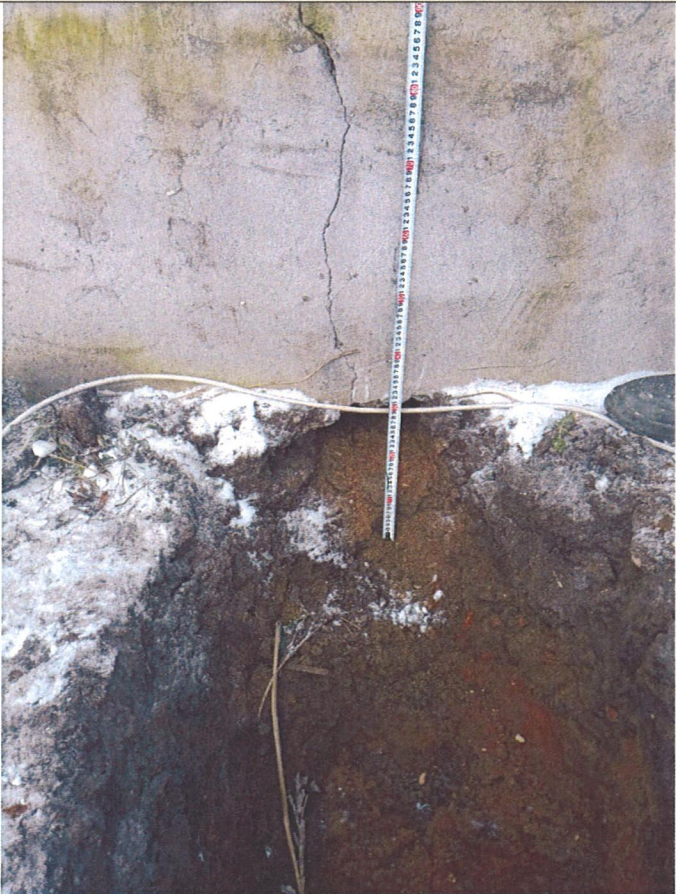
Ēkas apsekošanas laikā izrakti divi pamatu atsegšanas šurfi. Sākumā atsegts šurfs nr. 1 pretī pamatu plaisai – pamati līdz ar grunti. Kontroles pēc izrakts šurfs nr2 stūrī, tur arī pamati ierīkoti grunts līmenī.

| A photograph showing a vertical crack in a light-colored wall. A white measuring tape is held vertically against the wall, with the crack running parallel to it. Below the wall, a white pipe is visible, partially covered by dark, moist soil. The soil appears to be saturated and has some white residue on its surface. | <p>Šurfs Nr.1</p> |

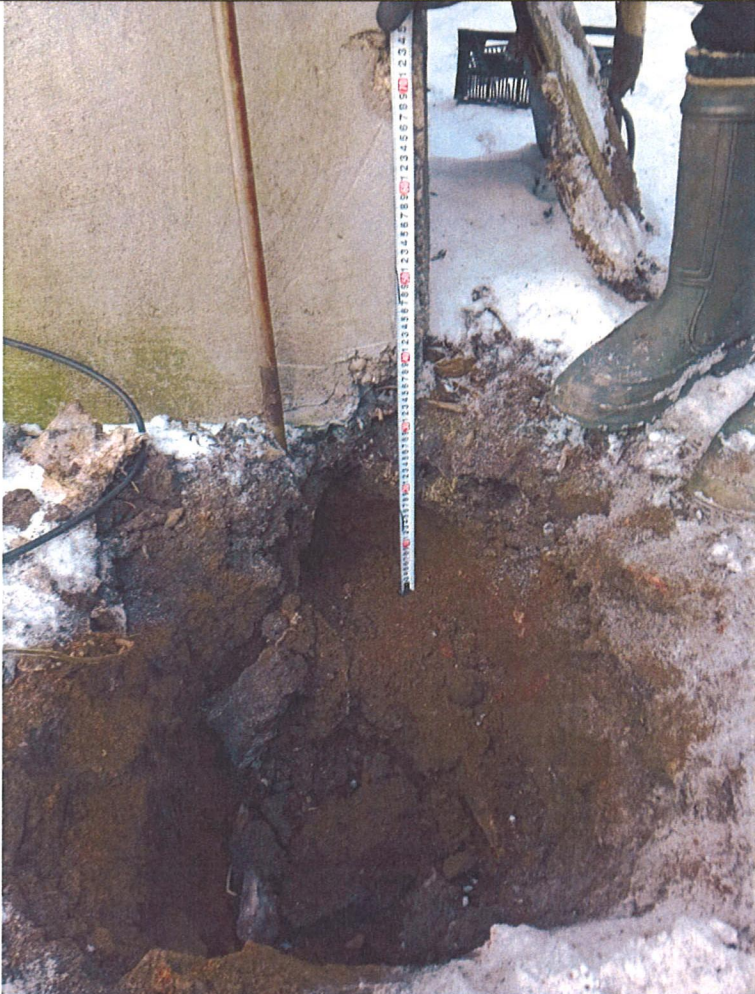
| A photograph of a deep, narrow excavation in the ground. A white measuring tape is placed vertically in the center of the hole. To the right, a person's leg wearing a dark green rubber boot is visible, standing on the edge of the excavation. The soil inside the hole is dark brown and appears very moist and saturated. A black cable is visible on the left side of the hole. | <p>Šurfs Nr.2</p> |
