Autors, ģeologs J.Juškevičs  
Pārskata Nr. T645/25

PASTA IELA, VIĻĀNI, RĒZEKNES NOVADS  
BŪVLAUKUMA

ĢEOTEHNISKĀS IZPĒTES  
PĀRSKATS

Projektējamā būve – ielas pārbūve.

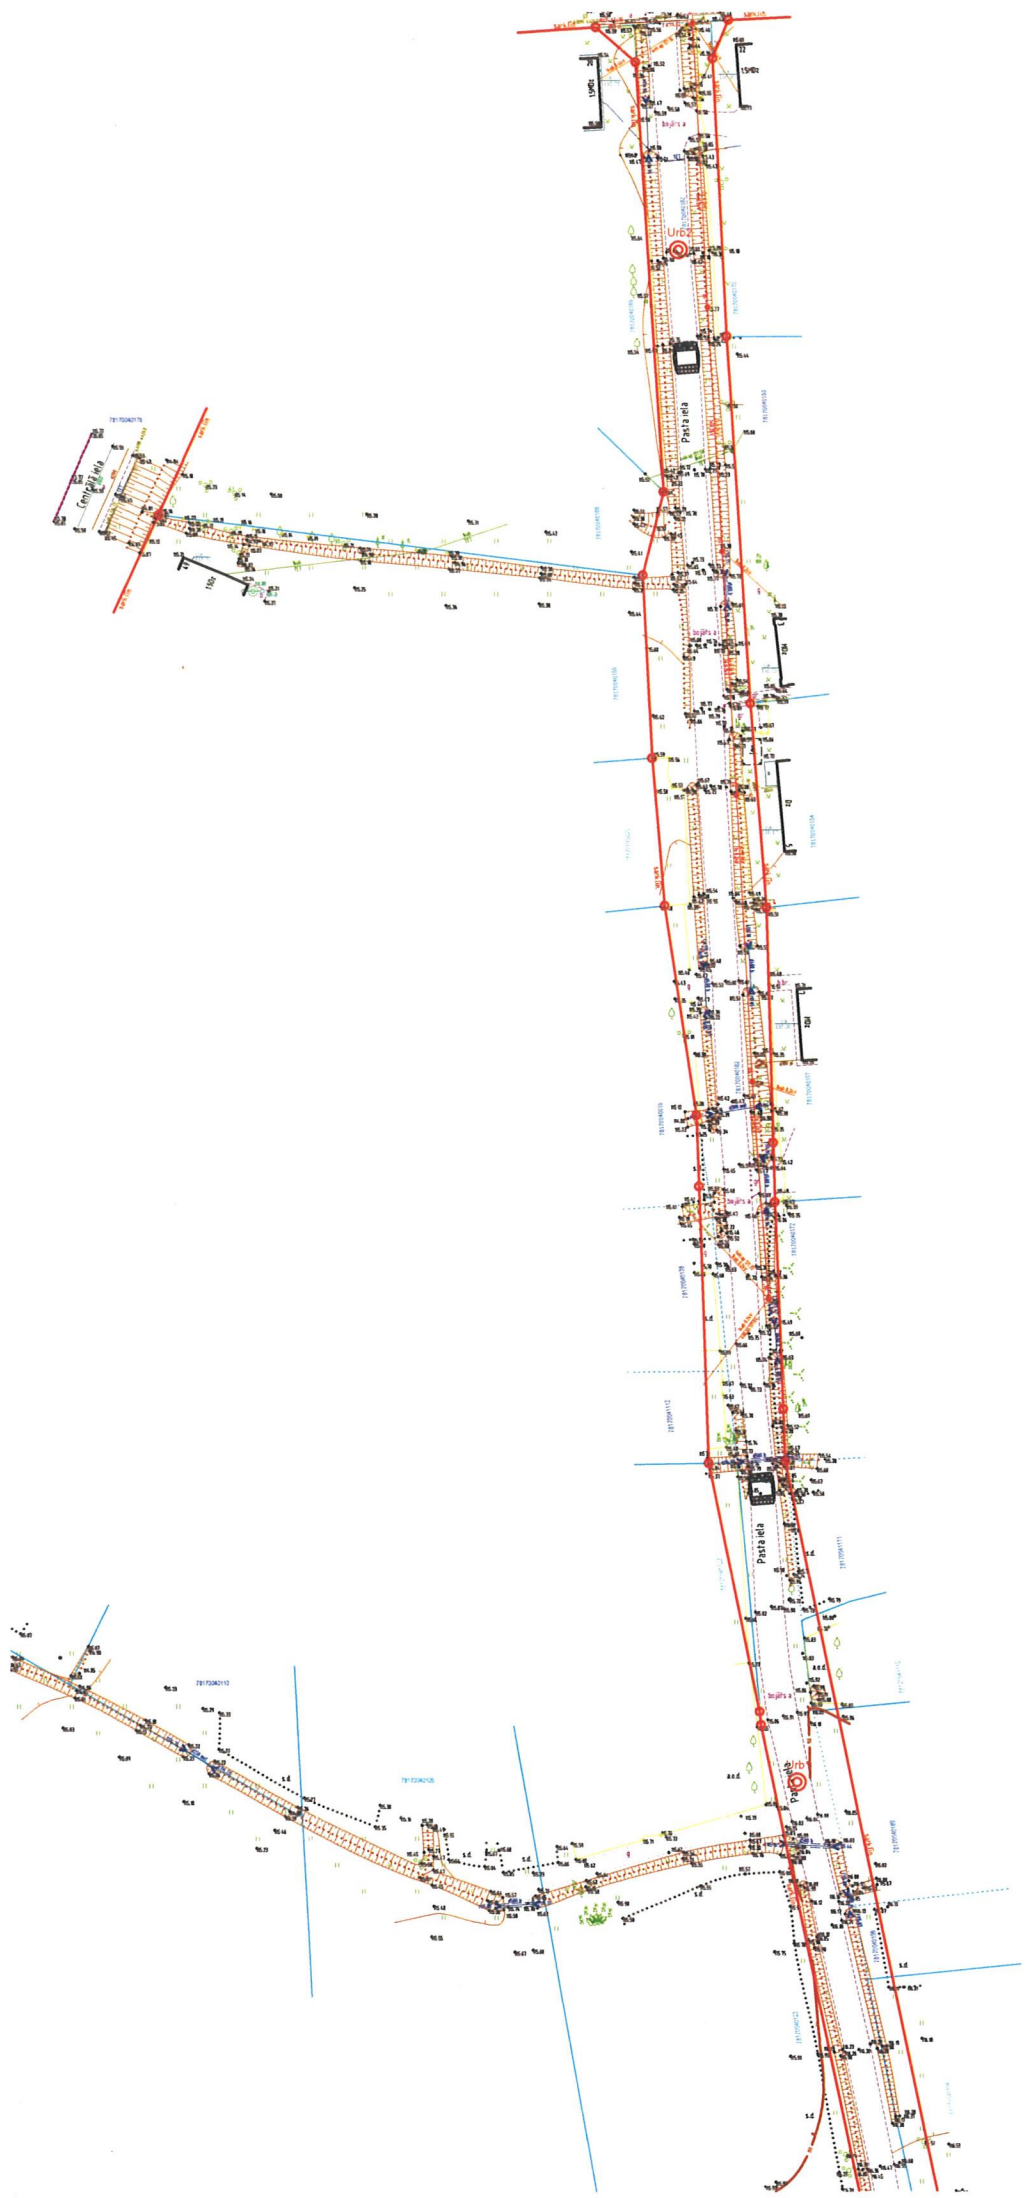
Grafiskais pielikums Nr.1

Pieņemtie apzīmējumi:

Urbuma vieta un numurs
