Autors, ģeologs J.Juškevičs
Pārskata Nr. T674/25

PAŠVALDĪBAS CEĻŠ KU 05 JAUNĀMUIŽA -
PIEJŪTI, KŪKU PAGASTS, JĒKABPILS NOVADS

BŪVLAUKUMA

ĢEOTEHNISKĀS IZPĒTES
PĀRSKATS

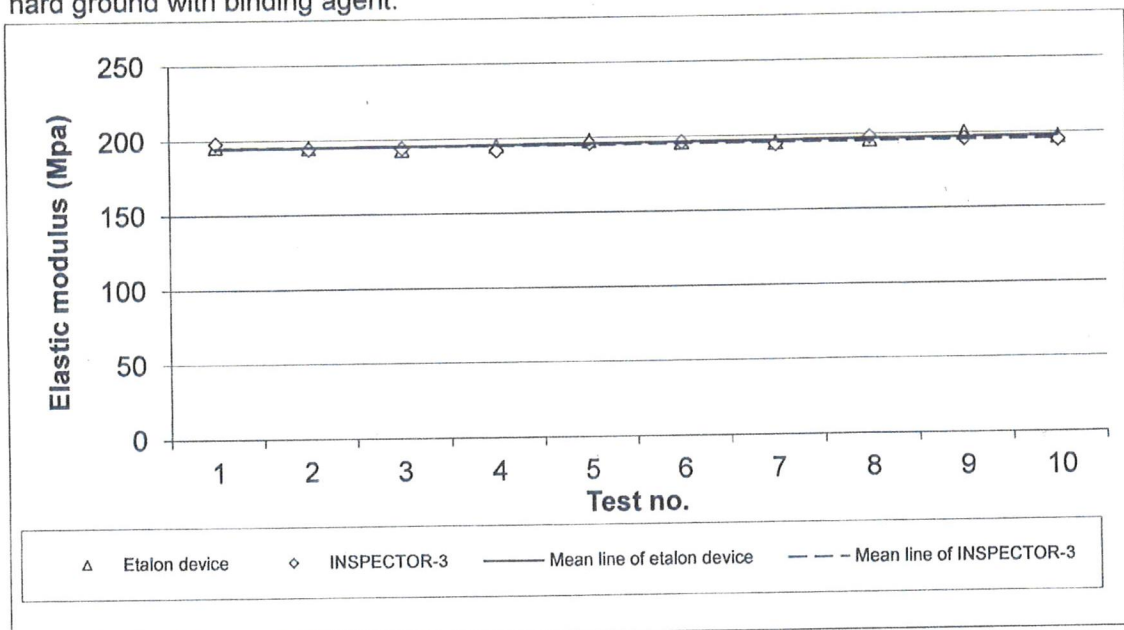
Graph 1. Comparison of testing results of etalon and INSPECTOR-3 being calibrated in hard ground with binding agent.

SUMMARY: INSPECTOR-3 no. 1980418 measuring results mean deviations from the measuring results mean line of etalon device (INSPECTOR-3 no. 1010413) is ±0,9% in hard ground and ±0,7% in soft ground.
