Autors, ģeologs J.Jušķeviķs  
Pārskata Nr. T709/25

LIEPU IELA, ROSICA,  
STOĻEROVAS PAGASTS, RĒZEKNES NOVADS  
KAD. APZ. 78920030001, 78920030115

ĢEOTEHNISKĀS IZPĒTES  
PĀRSKATS

Projektējamā būve – autoceļa pārbūve.

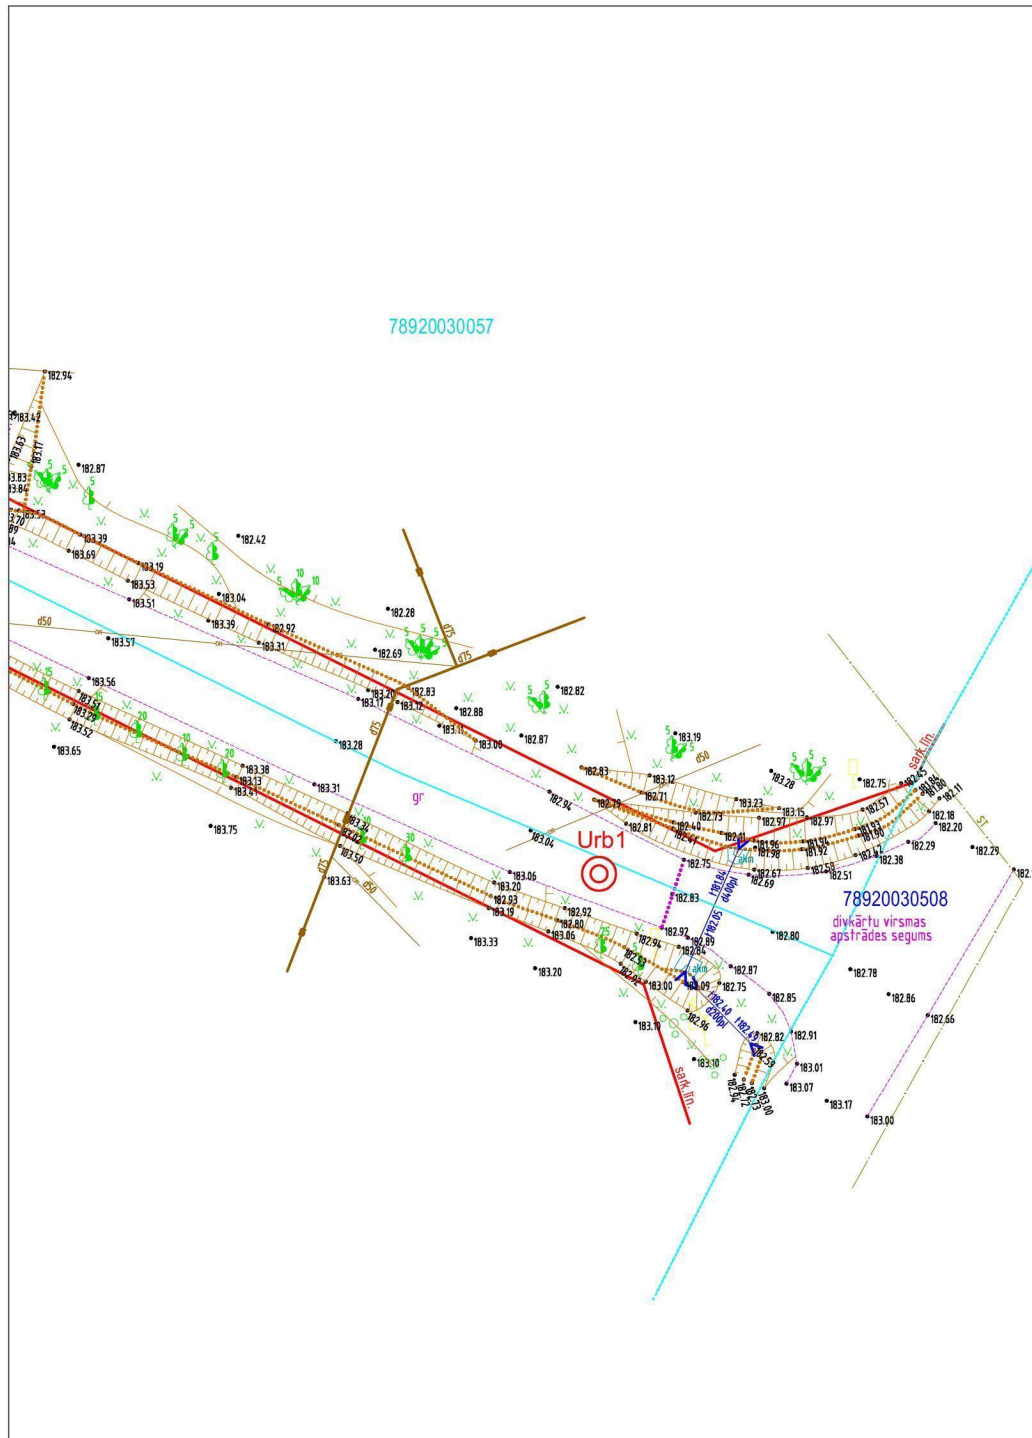
## Urbuma Nr.1 inženierģeoloģiskais griezumš

Objekts: Liepu iela, Rosica, Stoļerovas Zemes abs. atz. 183.0 m pag., Rēzeknes nov., kad. apz. x-257118.44, y-721118.40  
 78920030001, 78920030115. Dziļums - 4.0 m  
 Mērogs 1: 100

Urbšanas datums: 2025.gada 13.decembrī  
 Urbšanas iekārta: vibrourbšanas ierīce LG3

P1-1 1.0 - 1.2 sm      E<sub>0,3</sub> = 81; 92; 80; 100; 122 MPa

Lapas nosaukums: Urbuma Nr.1 inženierģeoloģiskais griezumš un pieņemtie apzīmējumi.		Grafiskais pielikums Nr.	Lapas Nr.	Lapu skaits
		3	1	2
Ģeologš	J. Juškevičš	SIA "Šurfs" 2025

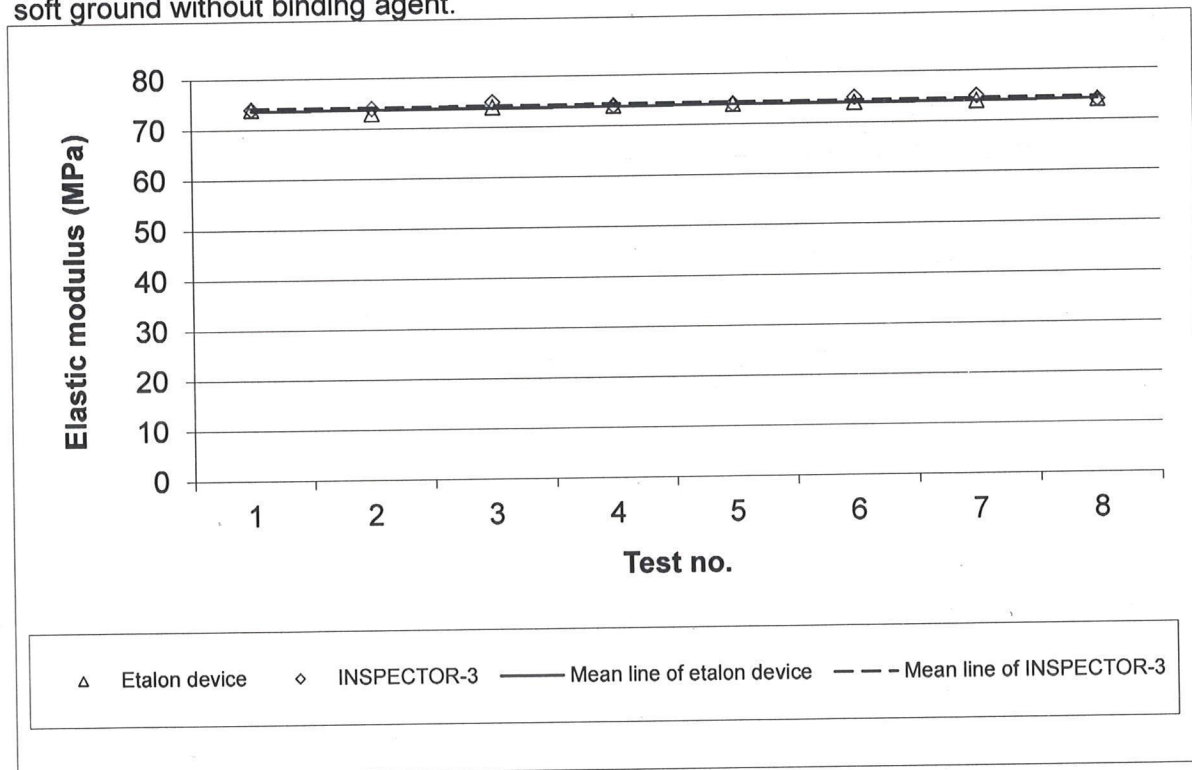
2. Comparison of measurement results on soft ground without binding agent (graph 2)

Graph 2. Comparison of testing results of etalon and INSPECTOR-3 being calibrated in soft ground without binding agent.

SUMMARY: INSPECTOR-3 no. 1980418 measuring results mean deviations from the measuring results mean line of etalon device (INSPECTOR-3 no. 1010413) is  $\pm 0,9\%$  in hard ground and  $\pm 0,7\%$  in soft ground.
