## **PĀRSKATS PAR ĢEOTEHNISKĀS IZPĒTES DARBIEM**

**Ielas rekonstrukcijai obj. Getliņu iela, Rumbula, Stopiņu  
pagasts, Ropažu novads, Latvija, LV-2121**

Rīga, 2025. gada augusts - septembris

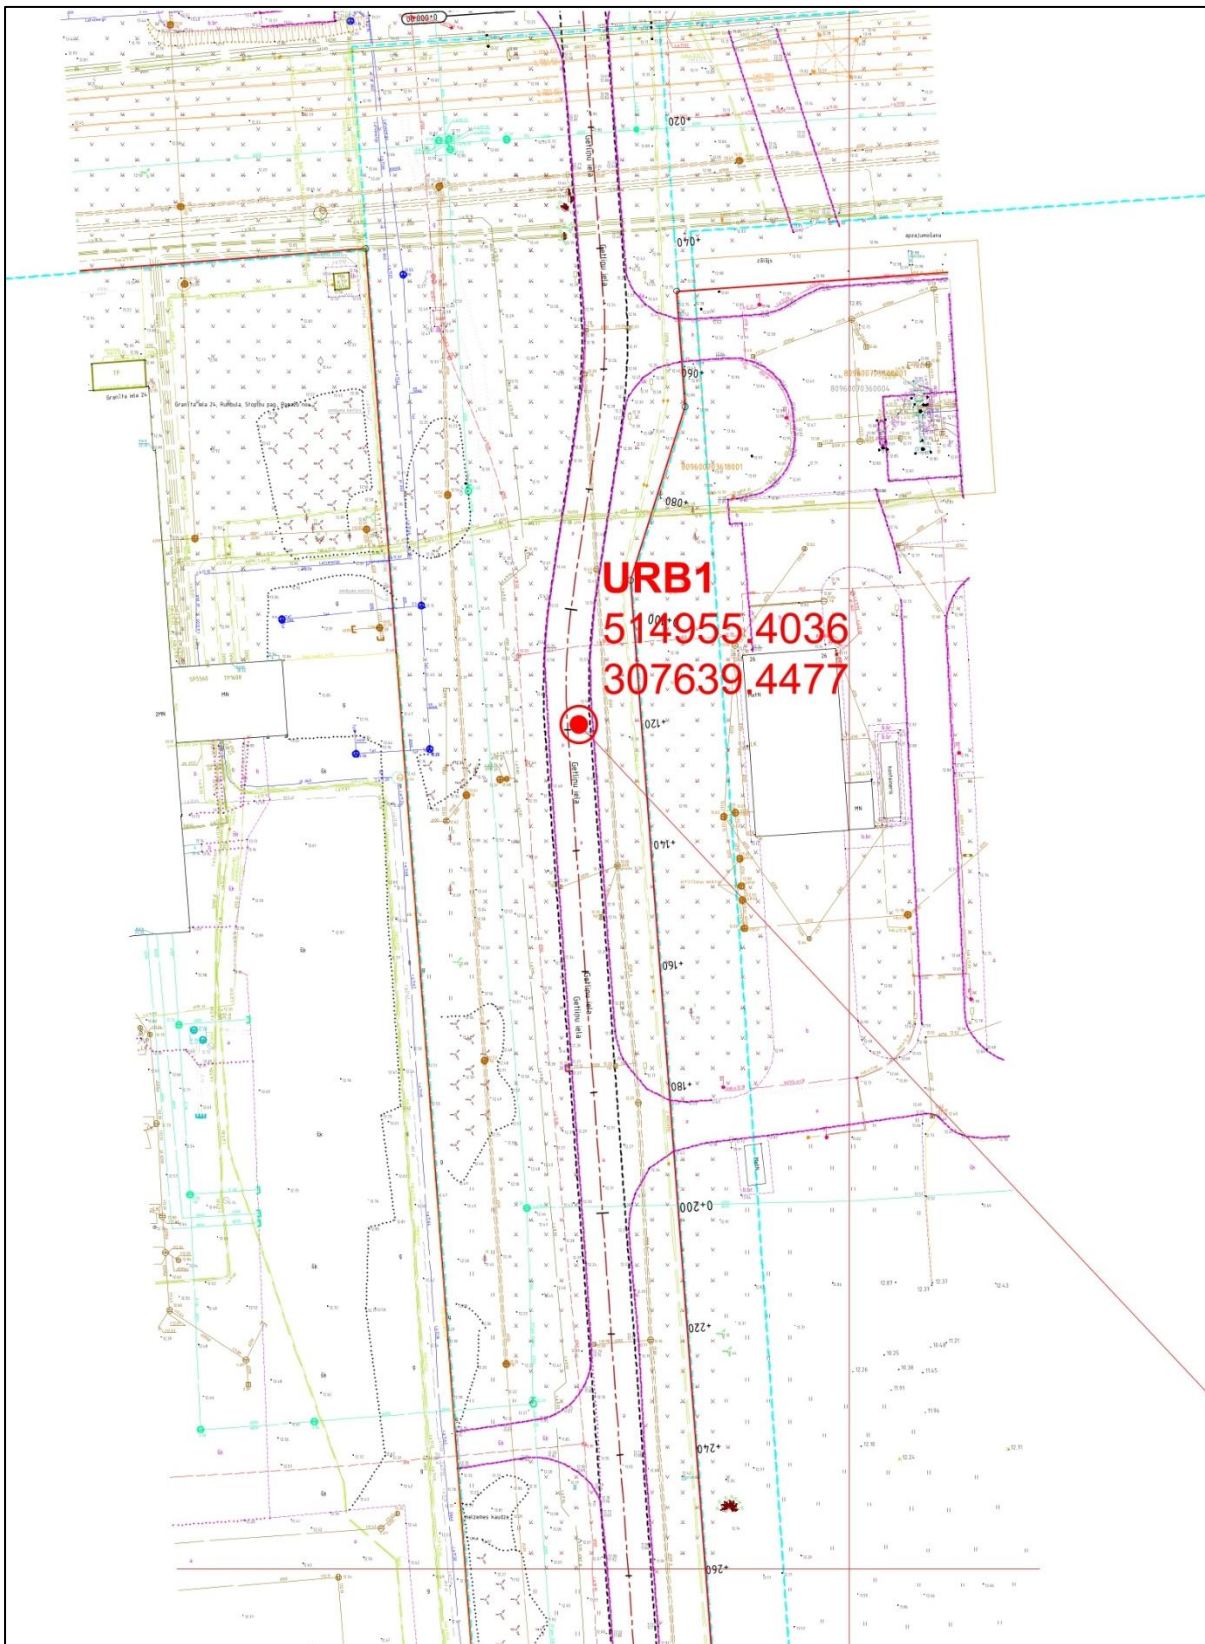
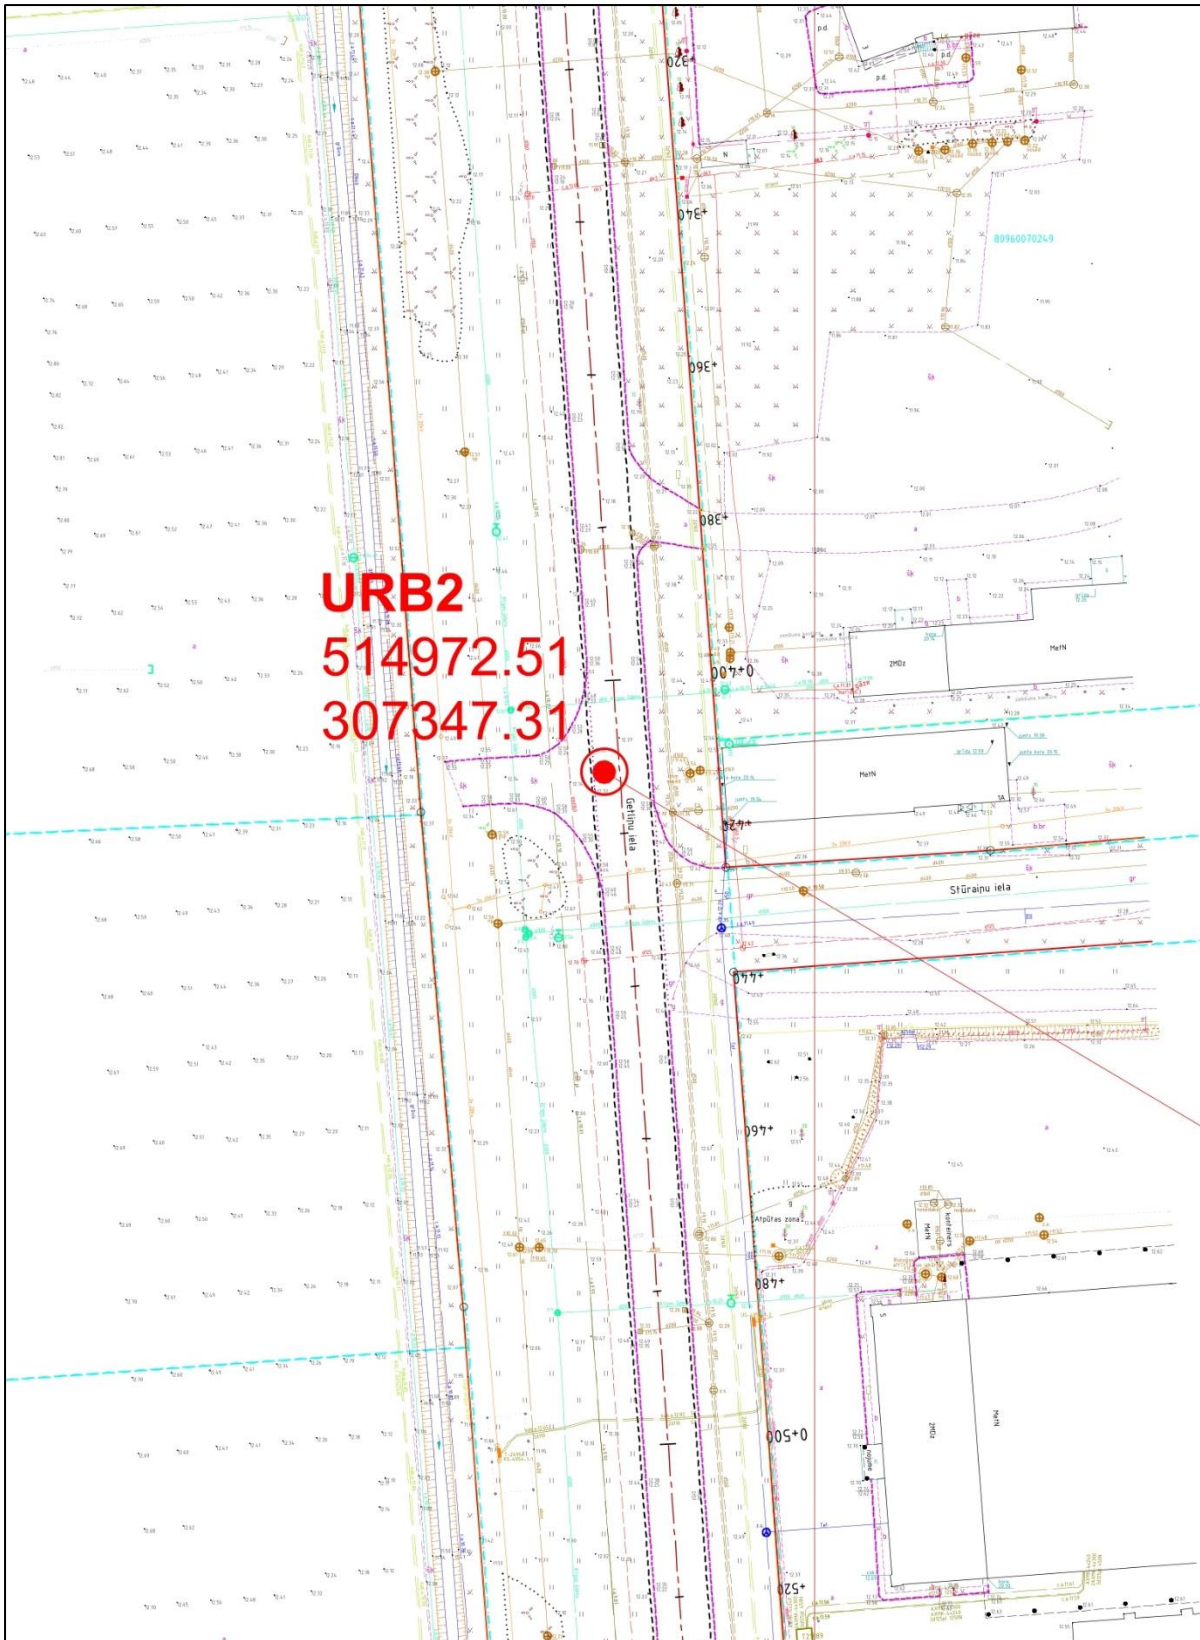
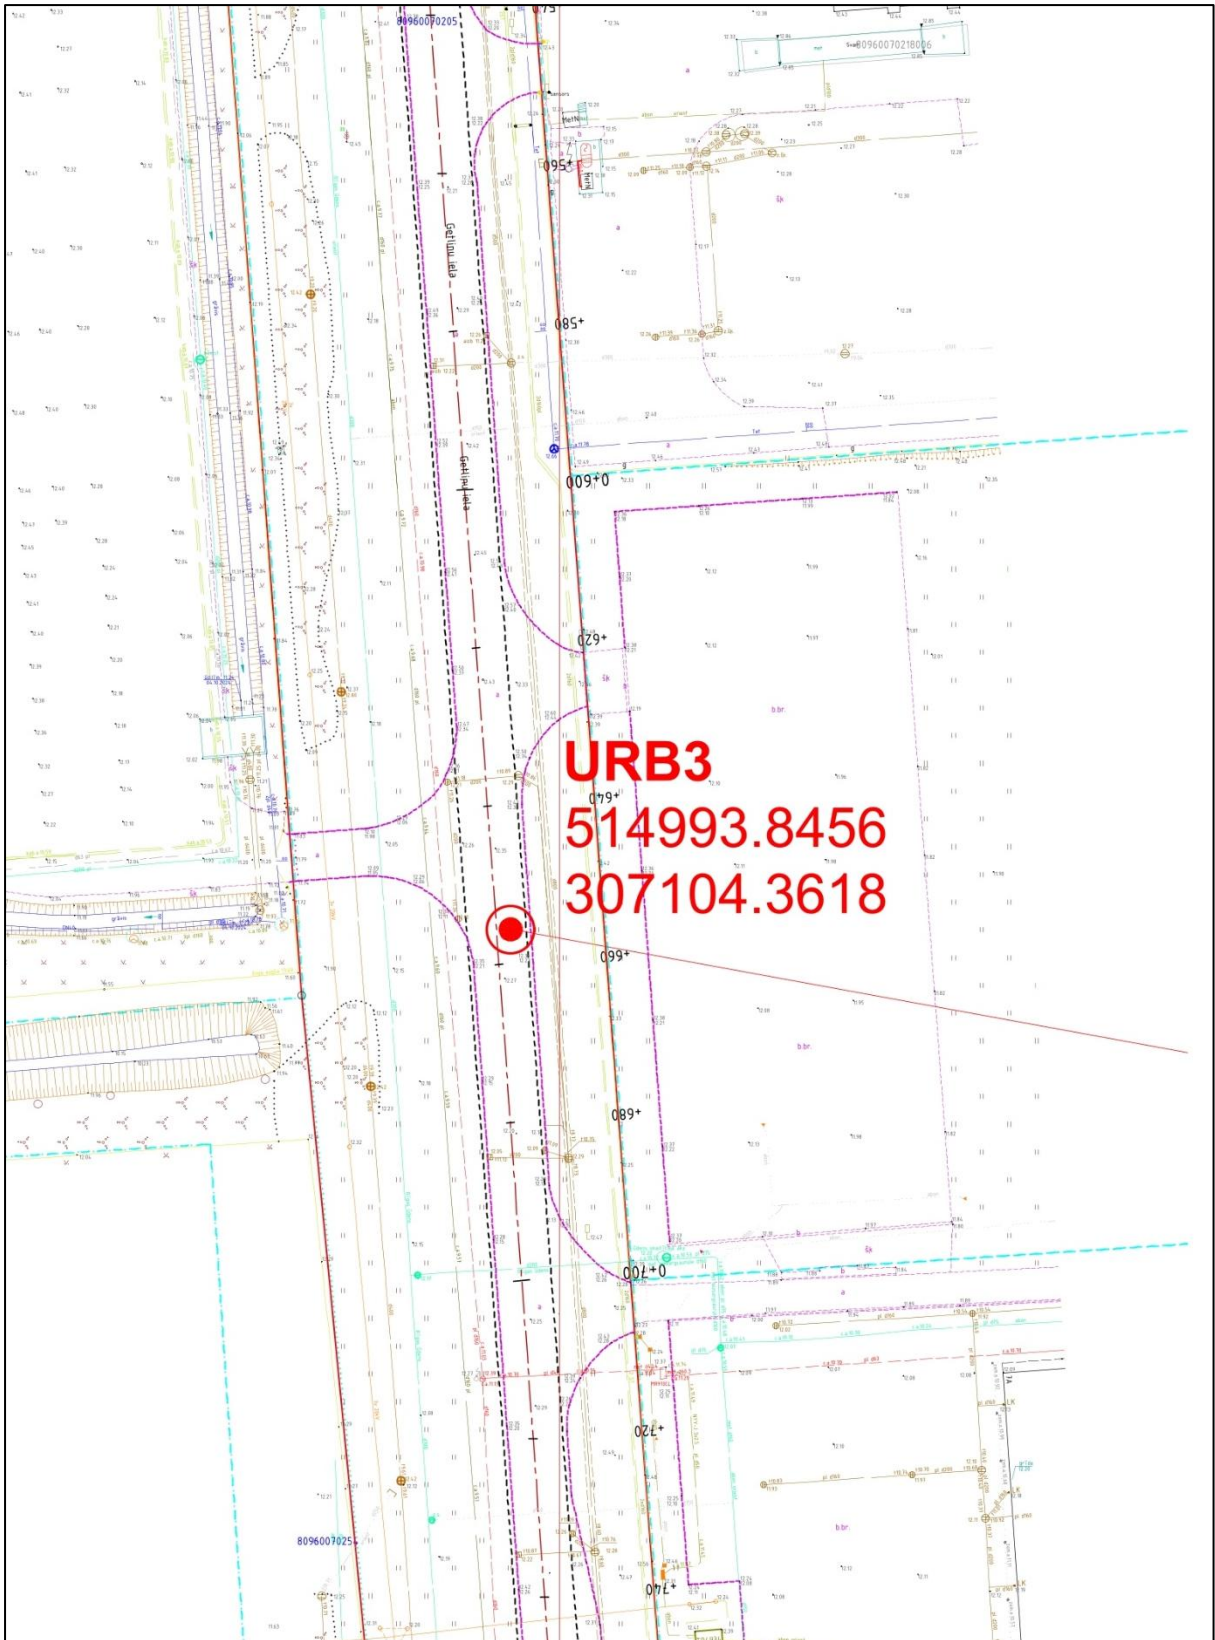
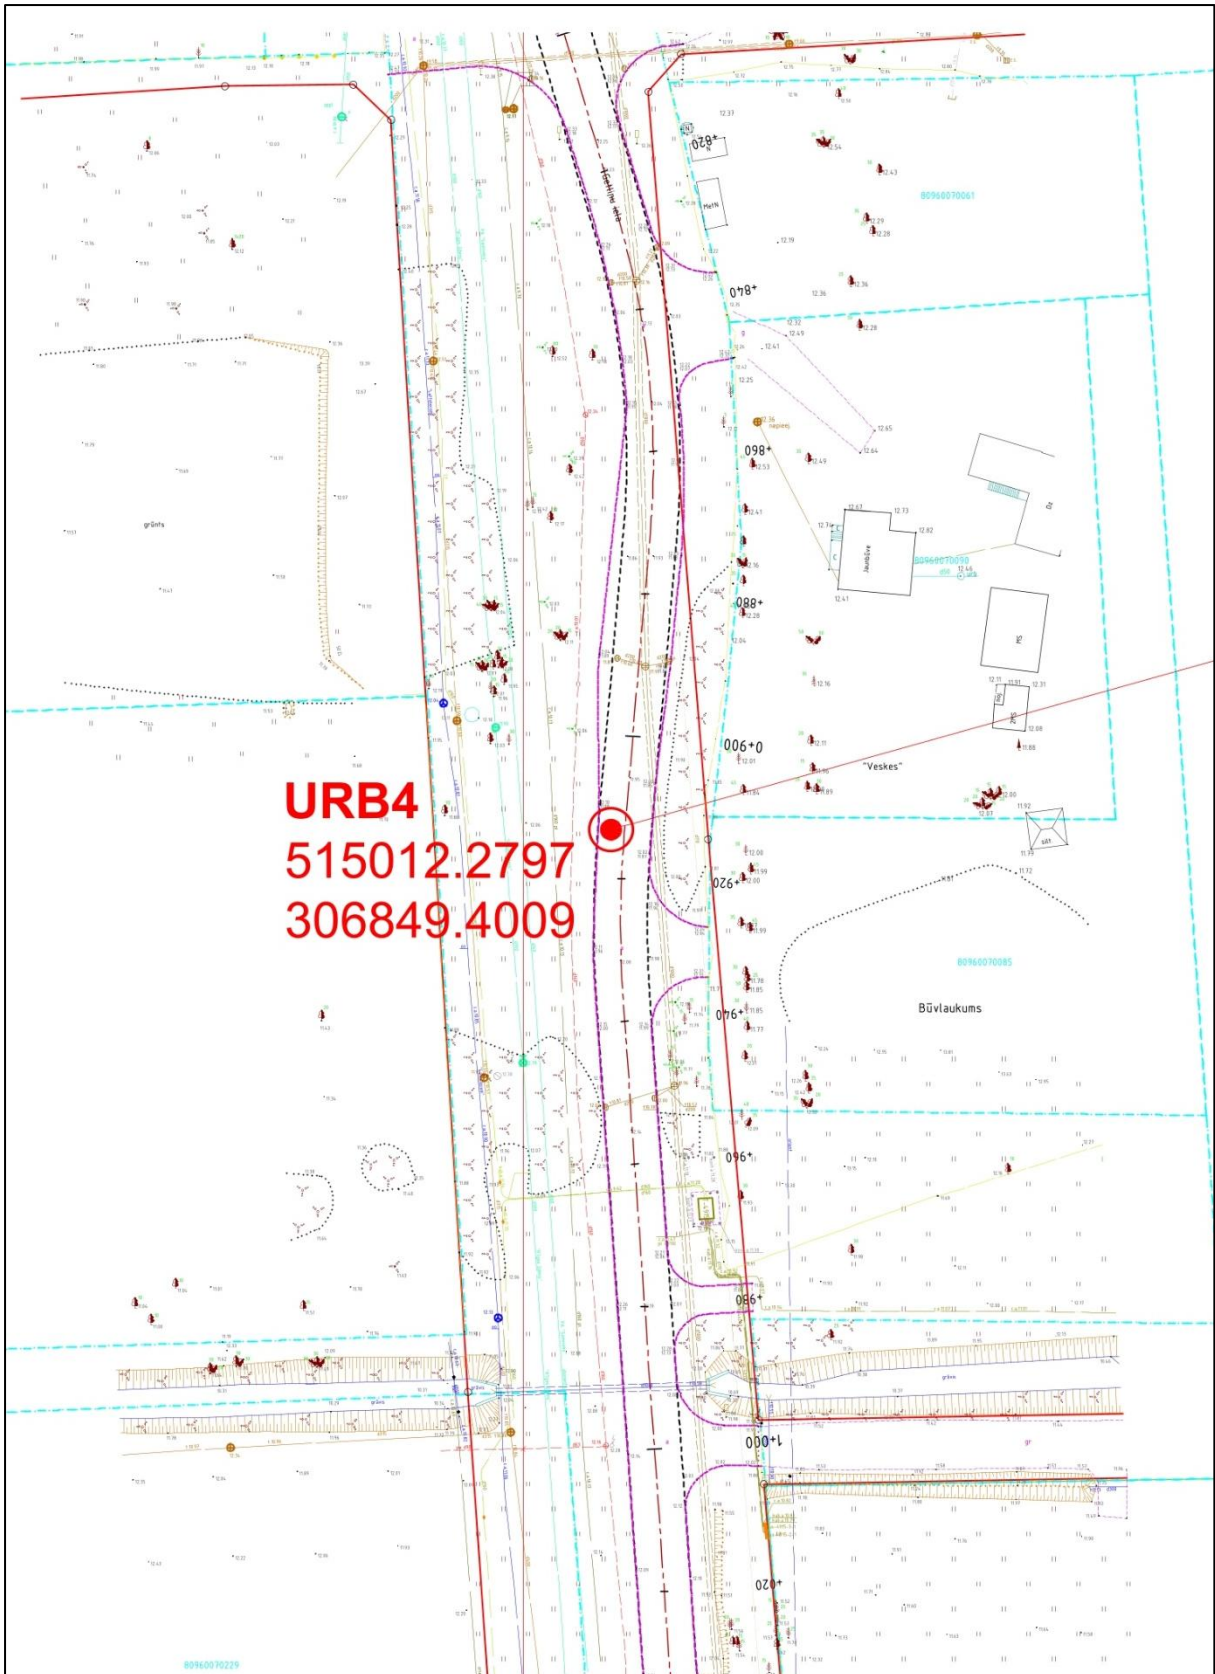
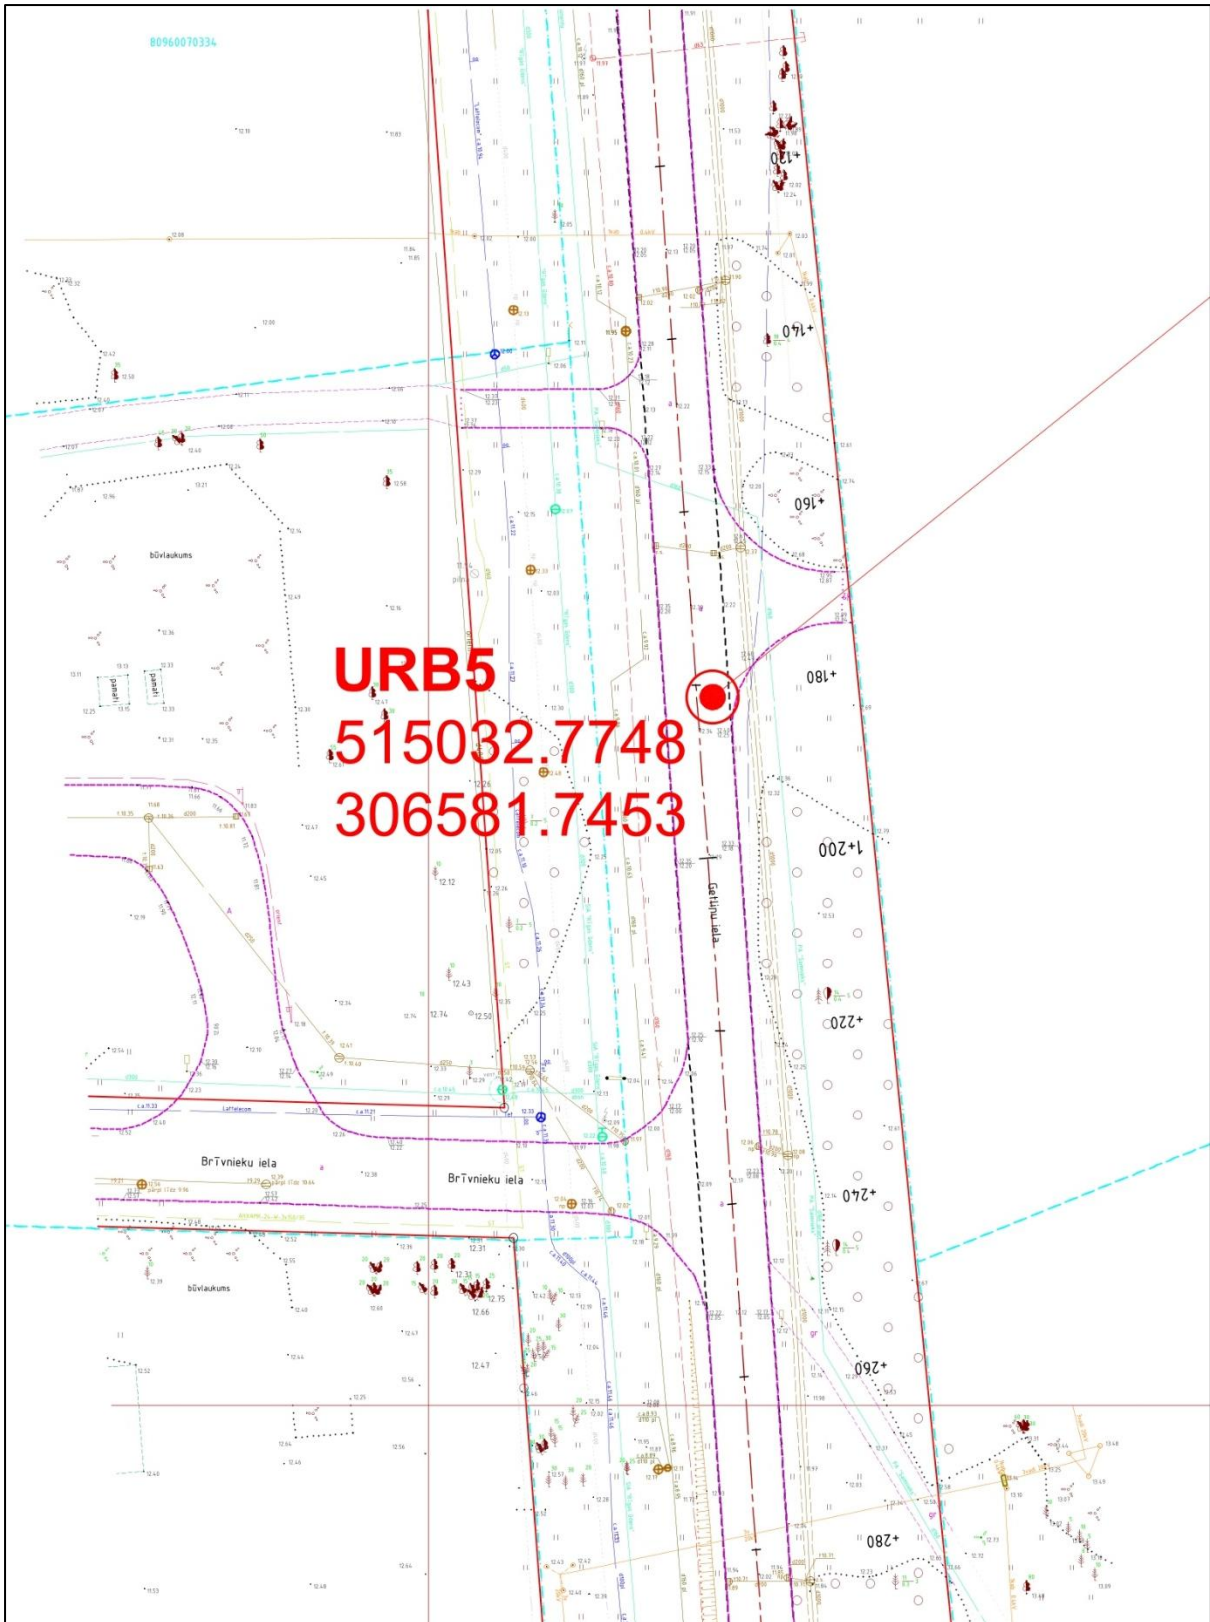
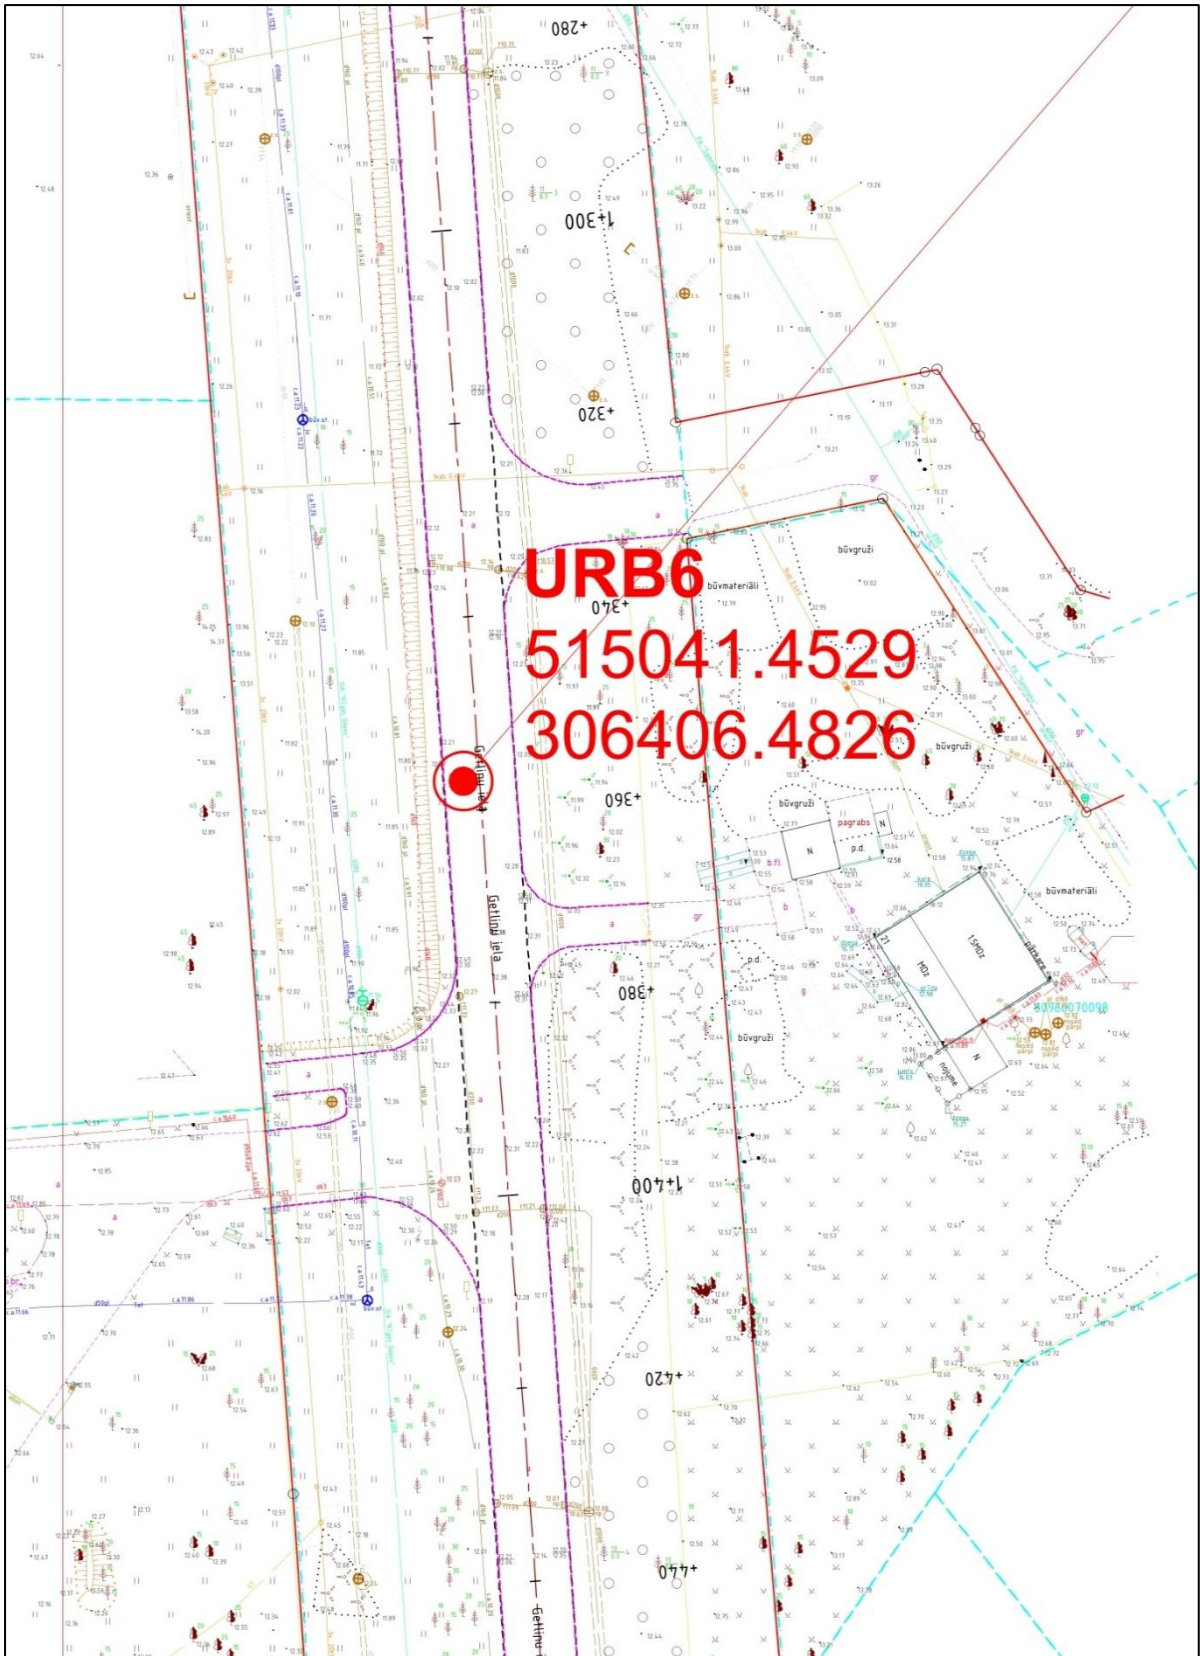
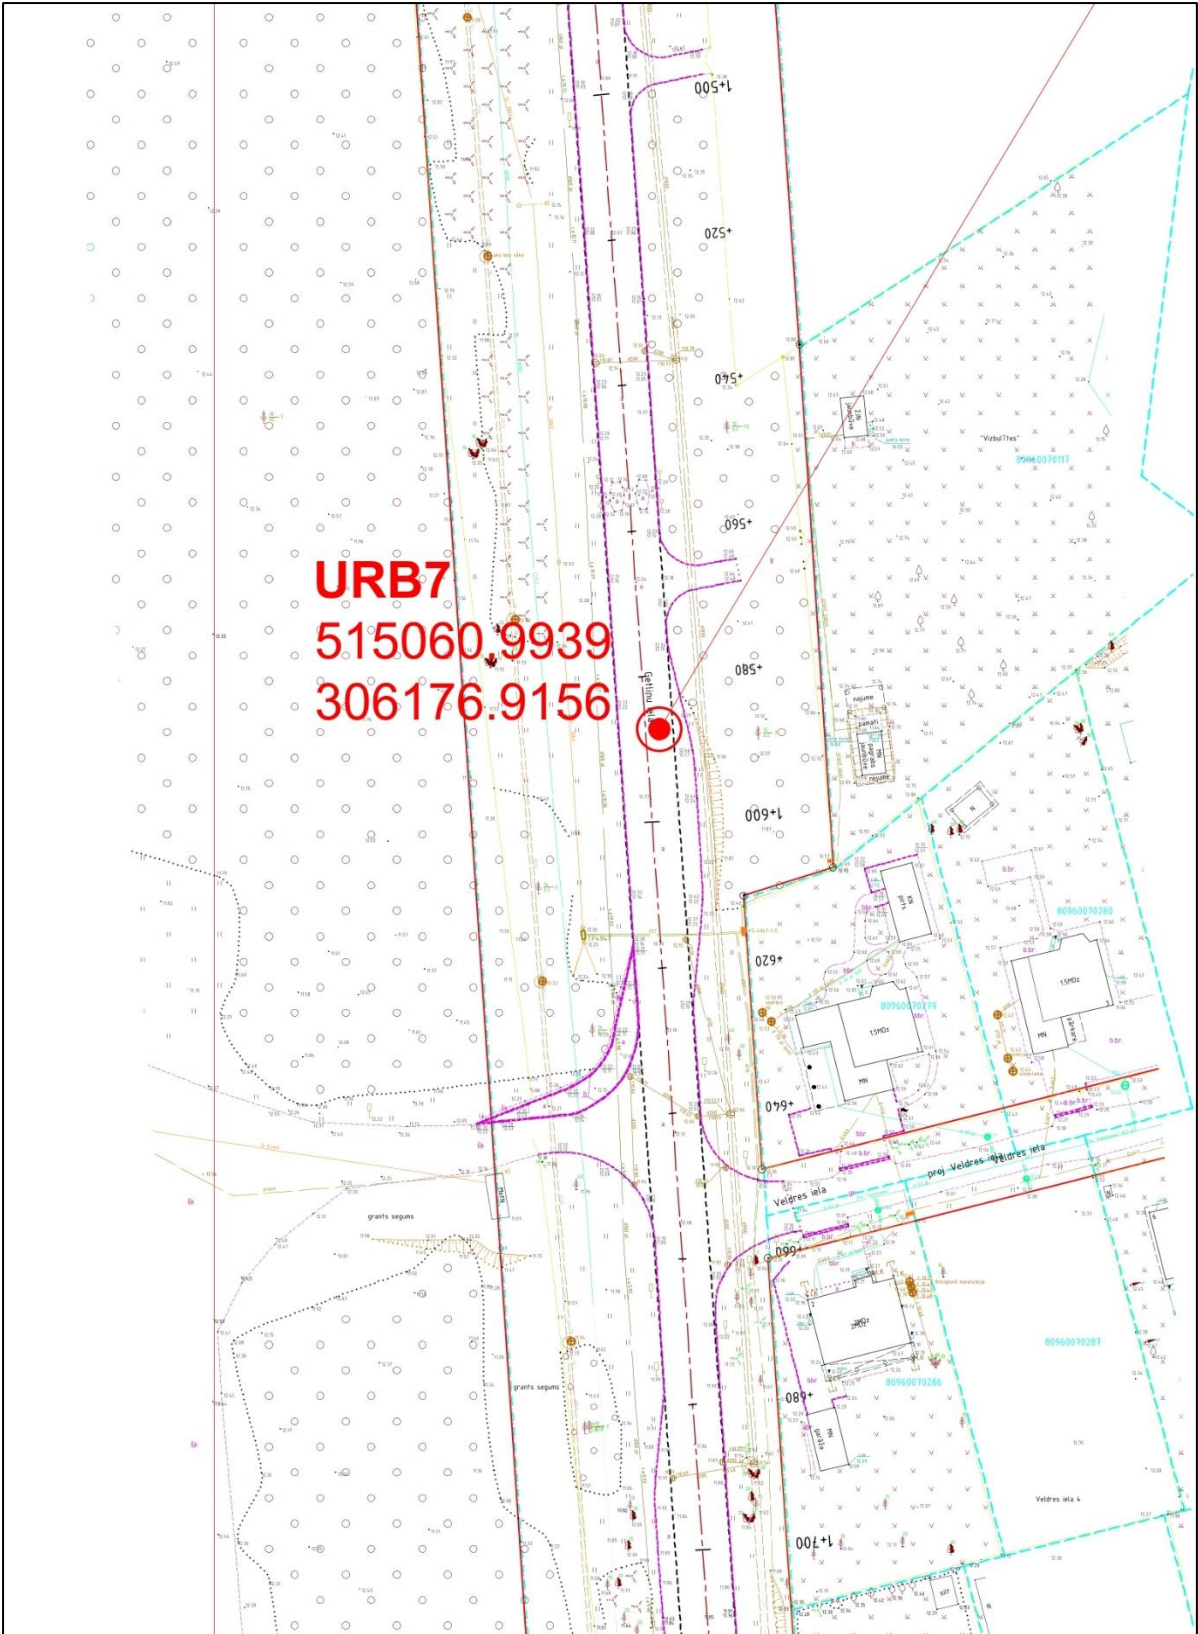
**ĢEOTEHNISKO IZSTRĀDŅU IZVIETOJUMA PLĀNS BEZ MĒROGA**

Ģeotehnisko izstrādņu izvietojums sniegts 1.pielikumā. Grunšu ģeotehniskais raksturojums galvenokārt dots pēc urbšanas datiem, grunšu tipus un to īpašības identificējot lauka darbu apstākļos. Lauka darbu rezultātā noņemti 9 traucētas struktūras grunts paraugi. Grunšu laboratoriskā testēšana nav veikta saskaņā ar pasūtītāja norādījumiem, Pasūtītājs ir brīdināts par šīs prasības ietekmi uz izpētes darbu precizitāti un ticamības pakāpi.

Tika veikti 7 urbumi 1,00 – 2,00 m dziļumā no zemes virsmas. Urbuma novietojums un dziļums saskaņots ar pasūtītāju (izvietojumu skatīt 1.pielikumā).

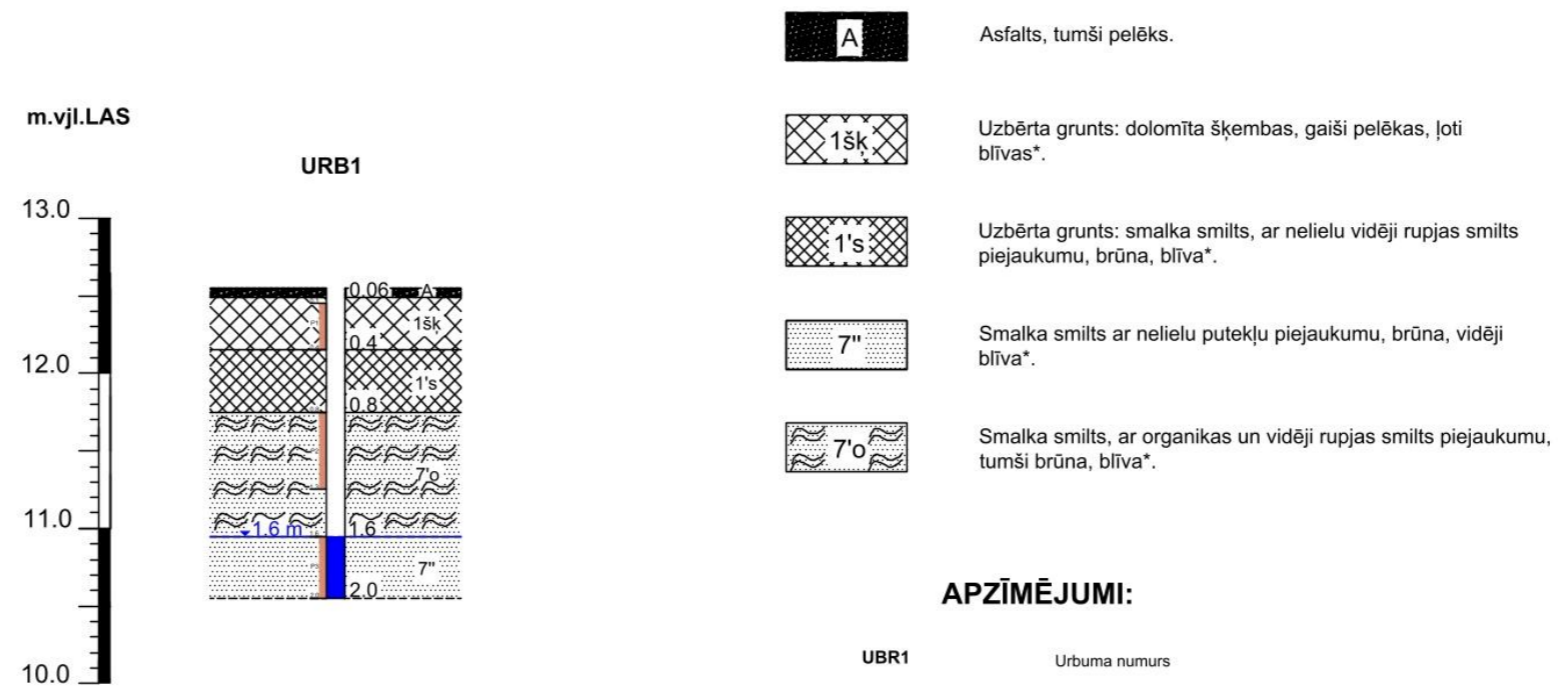
## IZPĒTES PUNKTA URB1 ĢEOTEHNISKAIS GRIEZUMS

Ņemot vērā, ka izpētes urbumi veikti salīdzinoši nelielā dziļumā, gruntsūdens līmenis izpētes laikā (20.-21.08.2025) konstatēts vienā no izpētes punktiem (URB1) izpētes punktā 1,60 m dziļumā no zemes virsmas.

Izstrādes Nr.	URB1
Zemes virsas abs. augstuma atzīme, m vjl. LAS	12.55
Izstrādes dziļums, m urb.	2.0
Gruntsūdens līmeņa abs. augstuma atzīme, m vjl.LAS	10.95/20.08.2025
Koordinātas X;Y	522834.0096; 314482.9745

6. Ņemot vērā, ka izpētes urbumi veikti salīdzinoši nelielā dziļumā, gruntsūdens līmenis izpētes laikā (20.-21.08.2025) konstatēts vienā no izpētes punktiem (URB1) izpētes punktā 1,60 m dziļumā no zemes virsmas. Pēc ilgstošām lietusegāzēm vai intensīvas sniega segas kušanas gruntsūdens līmenis var mainīties, kā arī var tikt konstatēts veiktās izpētes dziļumā, urbumos, kur iepriekš netika fiksēts. Ja būvdarbi tiek uzsākti ilgstoša laika periodā pēc projektēšanas darbu noslēgšanās, paredzēt papildus gruntsūdens līmeņa pārbaudes vai gruntsūdens līmeņa monitoringu.

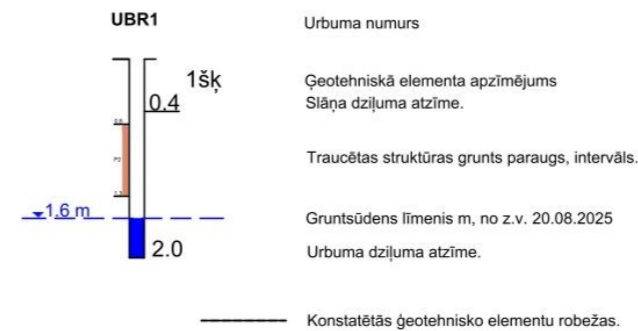
\* Izpētes punktā dotie slāņi, to relatīvā blīvuma rādītāji noteikti organoleptiski, lauka urbšanas darbu laikā
