## **Urbuma izpētes pārskats**

Objekts: **urbums DB Nr. 21333**

Pasūtītājs: **SIA "Jūrmalas ūdens"**

Izpildītājs: **SIA "TOTAS"**

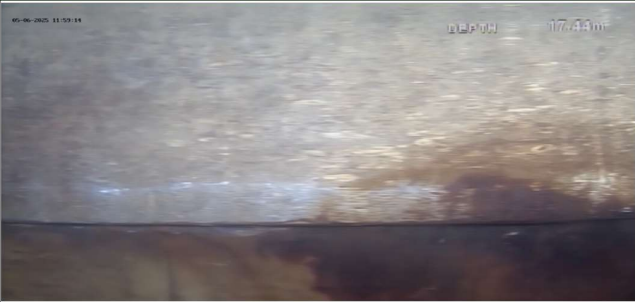
| Nr. | Dziļums,<br>m nzv | Attēls | Apraksts |
|---|---|---|---|
| 1 | 17.44 | | Urbuma apvalkcauruļu šūve bez bojājumiem un inkrustācijām. |

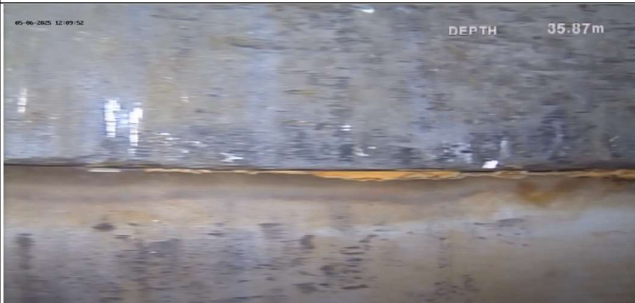
| Nr. | Dziļums,<br>m nzv | Attēls | Apraksts |
|---|---|---|---|
| 2 | 35.87 | | Urbuma apvalkcauruļu šūve bez bojājumiem un inkrustācijām. |

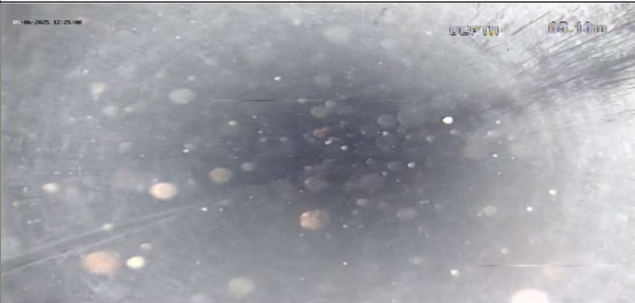
| Nr. | Dziļums,<br>m nzv | Attēls | Apraksts |
|---|---|---|---|
| 3 | 65.13 | | Veselas urbuma sienas |

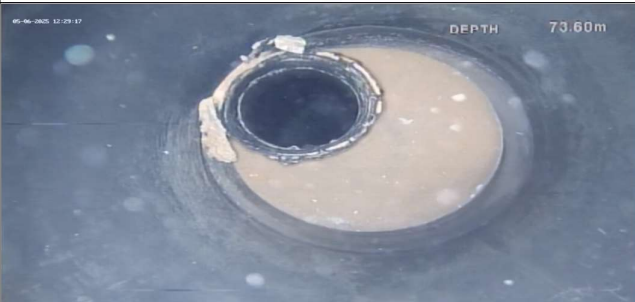
| Nr. | Dziļums,<br>m nzv | Attēls | Apraksts |
|---|---|---|---|
| 4 | 73.60 | | Urbuma filtra kolonna nav centrēta, blīve pārklāta ar smiltis nogulsni |

- Visi cauruļu savienojumi ir tīri, bez caurumiem un bojājumiem. Tas tika konstatēts gan vizuāli, gan ar rezistivimetrijas metodi;
- Filtra kolonna OD 114 mm nav centrēta pa vidu OD 273 mm caurulei, kas arī mēdz ietekmēt urbuma darbību, izraisot nelielu smilšošanos un duļķainību no mālainiem starpslāņiem. Ir iespējams, ka starp izurbtiem iežiem un filtra kolonnu nav izveidojas apbēruma slānis, kas varētu atdalīt iežus no filtra kolonnas;

- Rekomendējam periodiski atkārtot urbuma tīrīšanu un skalošanu. Periodiskumu noteikt eksploatācijas laikā, no iepriekšēja SIA TOTAS pieredze ik pēc 3-5 gadiem.

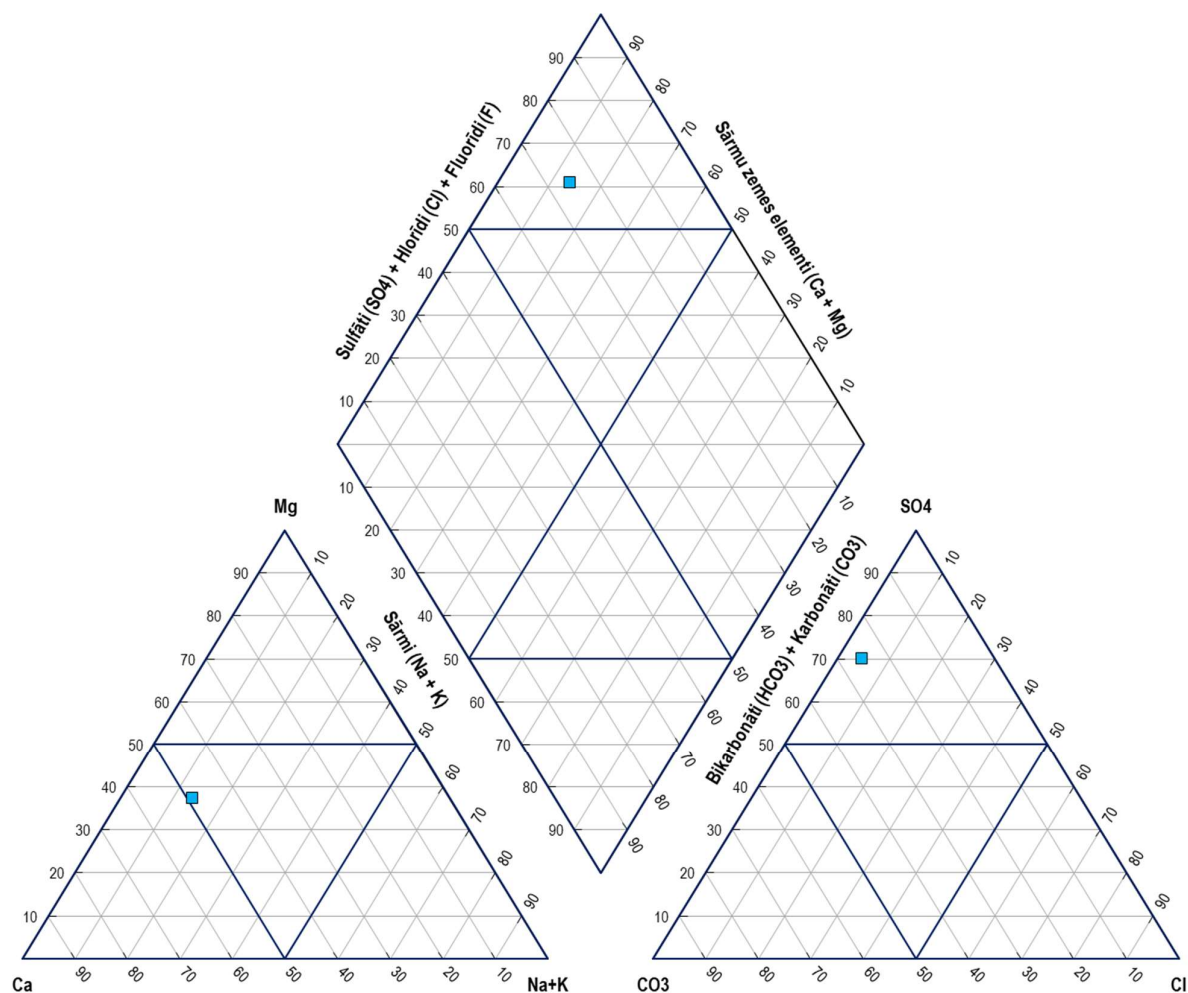
#### 4. pielikums. Paipera ūdens ģeokīmiska sastāva diagramma

No urbuma tika paņemts 1 ūdens paraugs un iesniegts sertificētā laboratorijā analīzei (3. pielikums). Tika noteikts, ka ūdens atbilst kalcija hlorīda tipam (pēc Paipera diagrammas, 4. pielikums). Parauga arī ir paaugstināts dzelzs saturs (0.54 mg/l pie atļautiem 0.20 mg/l).
