Urbuma izpētes pārskats

Objekts: **urbums DB Nr. 25111**

Pasūtītājs: **SIA "Stiga RM"**

Ar videokarotāžas un debitometrijas metodēm tika pārbaudīts urbums DB Nr. 25111, adresē Meistaru iela 1, Kuldīga, Kuldīgas pilsēta, Kuldīgas novads, LV-3301. Uzdevuma mērķis ir urbuma apsekošana un tā tehniskā stāvokļa izvērtēšana, iegūstot informāciju par to vai nav plīsumi, bojājumi urbuma pamatkolonnā un filtra sekcijā, noteikt vai urbumu var izmantot. Darbus īstenoja SIA "TOTAS" ģeofiziķis Romāns Kormiļicins un ģeologs Artjoms Zelenkevičs, 2025. gada 21. maijā.

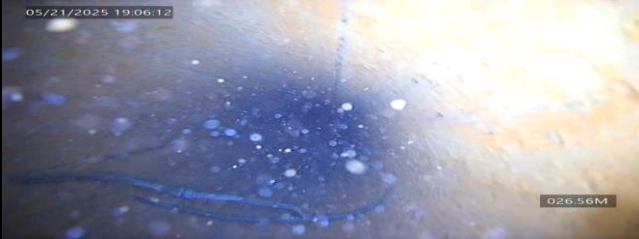
Svešķermenis urbumā
2	58.99

- Tika veikta urbuma video apsekošana, līmeņa mērīšana un ģeofizikālā izpēte līdz 129.50 m dziļumam;
- Urbums ir tīrs līdz 129.50 m dziļumam (bet ar svešķermeni 26.56 m dziļumā);

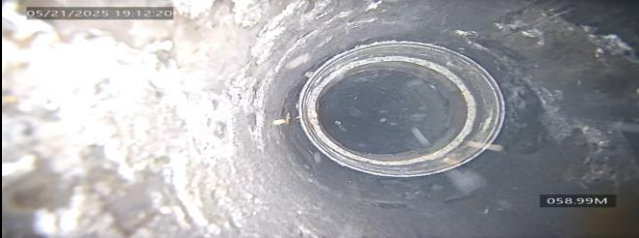
Cauruļu pārēja un diametra sašaurinājums. Pārēja izskatās vesela, bojājumi nav konstatēti
3	69.90

- Urbuma kolonna līdz 129.50 m arī ir vesela, neskaitot urbumu sienu koroziju. Bojājumi netika konstatēti arī cauruļu mijā pie 60.0 m dziļuma. Nekādas citas ūdens pietekas, izņemot urbuma filtrus, netika konstatētās;

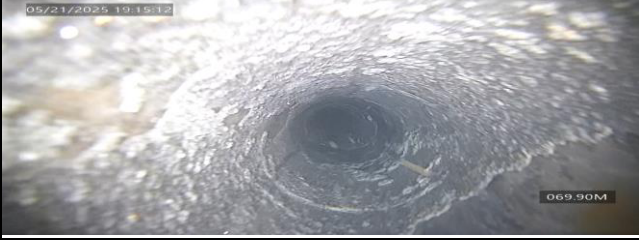
Korodētās urbumu sienas
4	78.86

- Urbumu var turpināt izmantot, taču, ņemot vērā urbuma filtra daļas korozijas procesu, turpmākās drošas ekspluatācijas laiku nevar prognozēt;
- Rekomendējam prognozēt jauna urbuma ieceri pēc dažiem gadiem, izmantojot izturīgākus materiālus, kā piemēram nerūsējoša tērauda apvalcaurules un Džonsona tipa filtru;

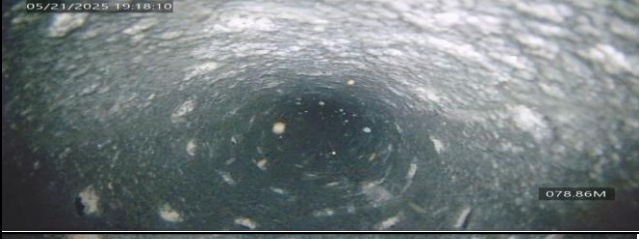
Pirmais filtra intervāls. Perforācijas caurumi ir veseli, bez inkrustācijām un apaugumiem
5	86.52

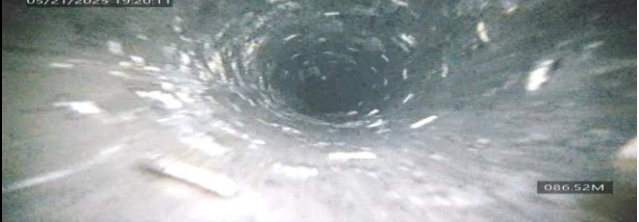
Otrais filtra intervāls. Perforācijas caurumi ir veseli, bez inkrustācijām un apaugumiem

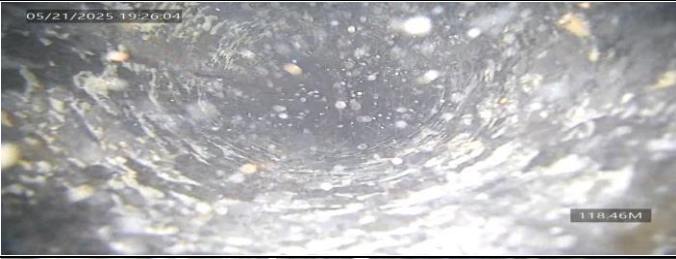
Ceturtais filtra intervāls. Perforācijas caurumi ir veseli, bez inkrustācijām un apaugumiem
7	128.56

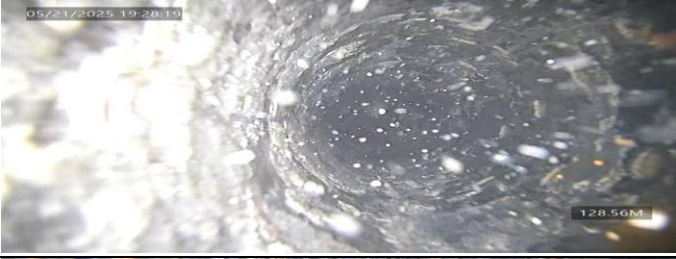
Ceturta filtra intervāls turpinās dziļāk, bez pārtraukuma ar piekto intervālu
8	129.18

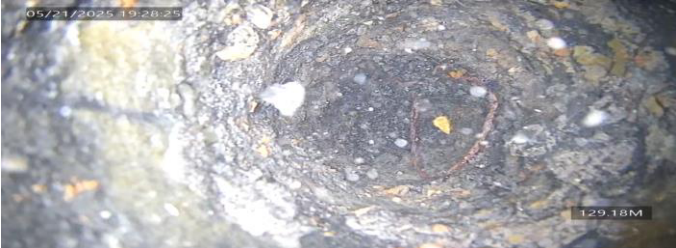
Videokarotāžas izpētes laikā urbumam tika pieslēgts sūkņis. Urbuma konstrukcijā netika saredzēti būtiskie bojājumi, kā arī cauruļu pārēja ir vesela. Taču urbuma sienas ir korodējušās. Urbuma filtri nav aizauguši, perforācijas ir redzamas un caurskatāmas. Urbuma faktiskais dziļums ir 129.50 m, jo dibenā ir nogulsņējušies smilts nogulumi un uz urbuma sienas ir korodēts materiāls. Izpētes rezultāti ir pievienoti 2. tabulā.

Urbuma dibens. Urbuma faktiskais dziļums ar nogulsnem – 129.50 m

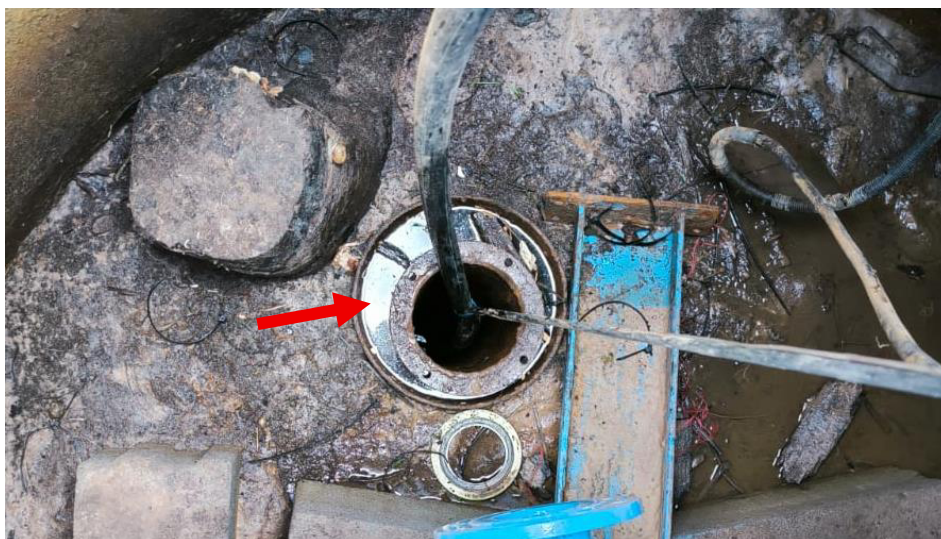
1. attēls. Urbuma augšējā caurule šūpojas konduktorā.

Kopā ar paveikto izpēti tika novērots, ka urbuma augšējā caurule nav iestiprināta konduktorā un brīvi šūpojas (1. attēls). Tas neietekmēja izpēti, savukārt mēdz izraisīt turpmākus bojājumus kolonnā.

- Rekomendējam nocentrēt urbuma augšējo aizsargcauruli un nostiprināt to ar starp kolonnas cementāciju.

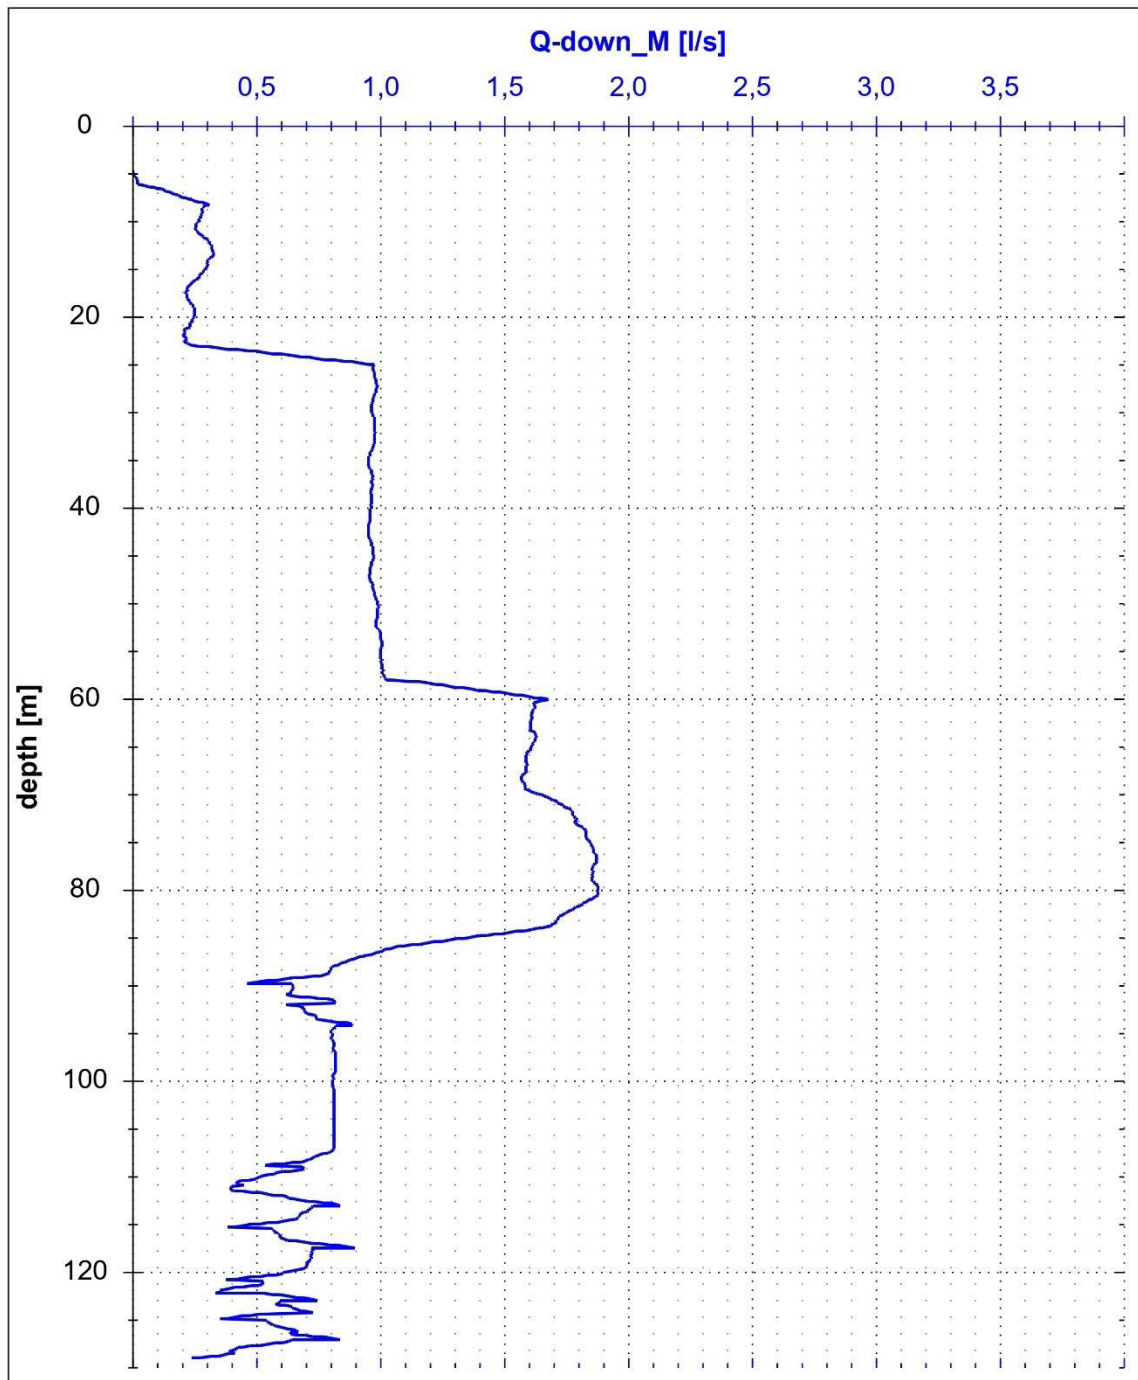
Objekts: Urbums DB Nr. 25111
Datums: 21.05.2025
Operators: R. Kormiļicins
Metode: Debitometrija

Urbuma debitometrijas izpētes laikā tika izmantots sūknis ar debītu 2 l/sek. No datiem ir redzams, ka ūdens urbumā, ieplūst no filtra sekcijām, kas atrodas zem 77 m dziļuma (2. pielikums). Straujš lēcienis datus pēc 77 m dziļuma ir ūdens pieplūdes samazinājums līdz ar filtra daļas pakāpenisku samazināšanos. Nekādas citas pazīmes par to, ka urbumam ir pieteka no jebkura cita izpētītā intervāla netika konstatētas.

- Debitometrijas un kavernometrijas izpēte liecina par to, ka urbuma konstrukcijā nav plīsumi un tam nav pietekas no citām vietām;
- Urbuma statiskais līmenis – 7.05 m, dinamiskais – 7.60, pazeminājums pie 2 l/sek sūkņa debita – 0.55 m, īpatnējais debits – 3.64 l/sek/m;
