Objekts Daugavpils cietokšņa redute.
Objekta nr.

PIRMSPROJEKTA IZPĒTE

Sējums 1. Tehniskais slēdzpēns.
Marka TS

Rīgā, 1988.g.

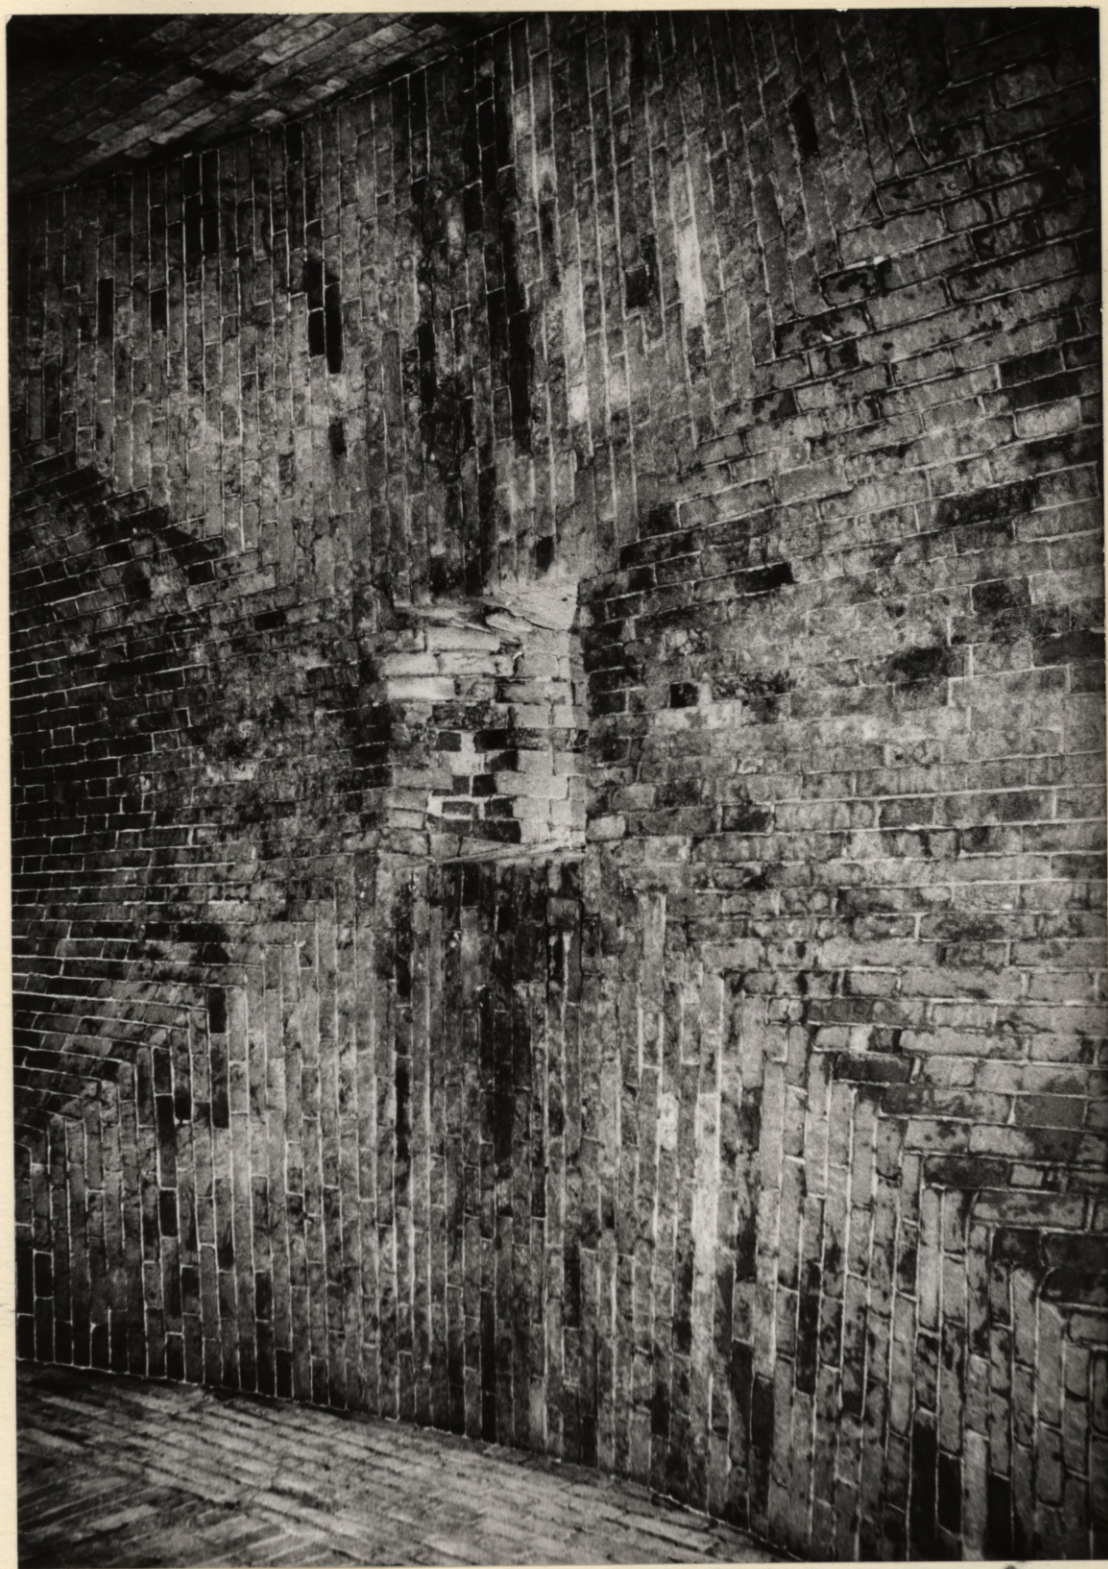
P. Nr. 4

Ēkas taisnstāra daļā, veirākās telpās ap vēdināšanas kanāliem velves iebrukušas. Telpā pie ieejas /skat. p.4 rasēj. TS- 1, 2/ iebrukuši 25% no velves, Telpās ēkas centrā /skat. p.5 ras. TS-2/ velves centrā vēdināšanas atvēruma vietā izdrupuši ķieģeļi, velvju biezums
