SIA "PREIĻU CELTNIĒKS"

Būvprojekts "Preiļu pils atjaunošana 1. kārtā 1. un 2. etaps" realizācijas būvdarbi Id.Nr. PND 2015/20AK, Raiņa bulvāris 30, Preiļi, Preiļu novads restaurācijas darbu fotofiksāciju atskaite.

Rekonstrukcijas darbu periods 11.06.16 – 11.07.16

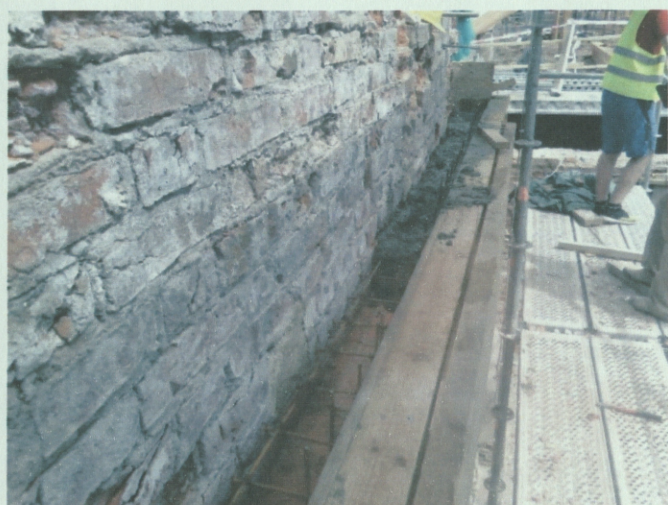
Nr. 4 (asis 10-11, redzams mūrlatas atbalsta vietas armējums un betonēšana) Nr.5

Pirms mūrlatas montāžas veikta sienas apmetums izbūve 2.2 m2 apjomā. Mūrlata montēta uz divām ruberoida PKK-350 kārtām. Ķieģeļu mūrējums 5.6 m2 – 1.3 m3, betons C 20/25 - 0.3 m3 apjomā, armatūra d=6 mm – 40 kg. Foto 4 - 9

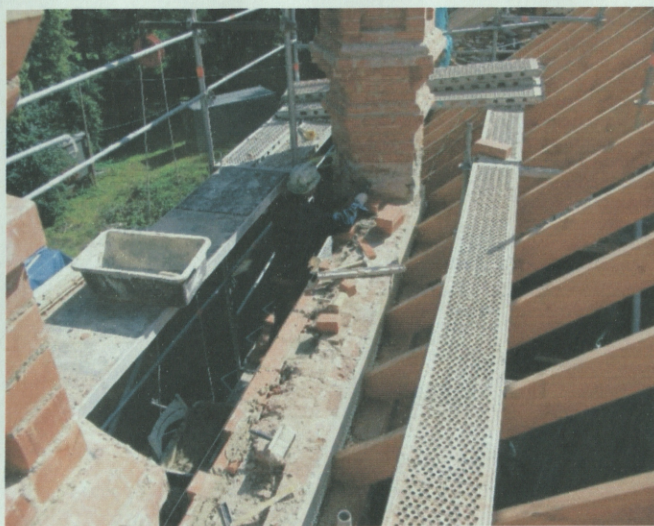
Uzsākta dzegas mūrēšana (DZ 5) projekta lapa Nr 3-01 Galvenā Z fasāde.

Nr. 30 (no jumta puses ass 11-10)
