PARKA VÄRTI

## Ievads.

## Darba uzdevums.

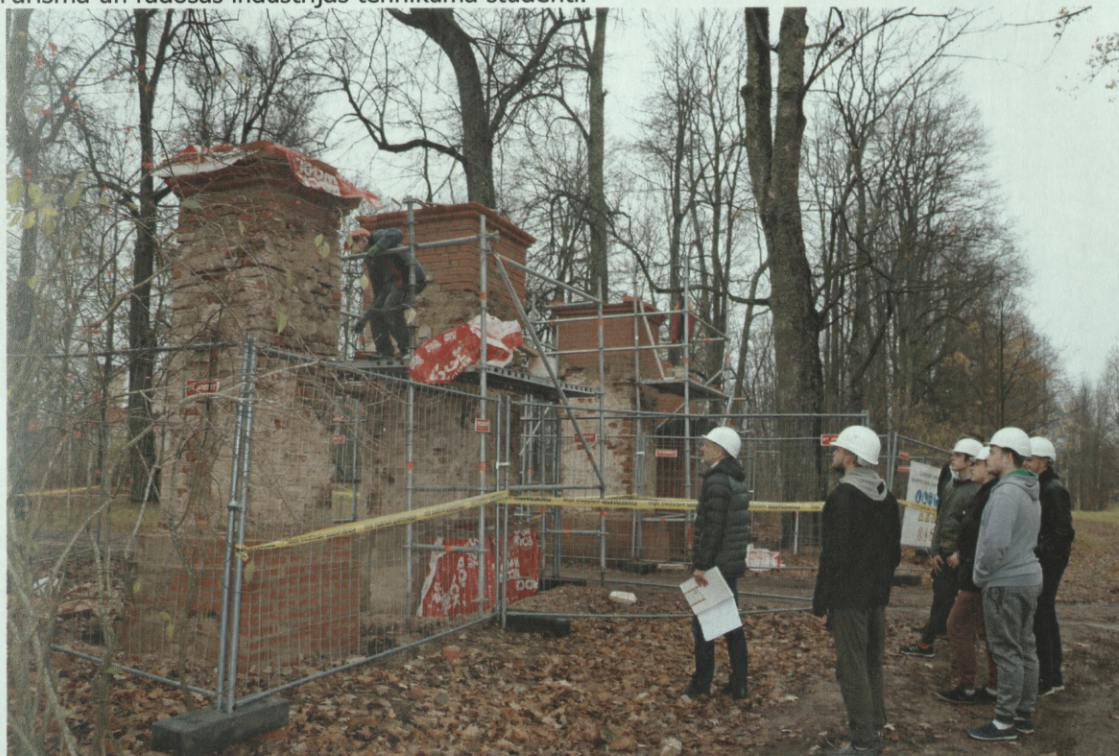
Attēls Nr. 19 un 20 Restaurācijas apmācības meistarklase Preiļu parkā. Preiļu novada domes pārstāvji un Rīgas Tūrisma un radošās industrijas tehnikuma studenti.

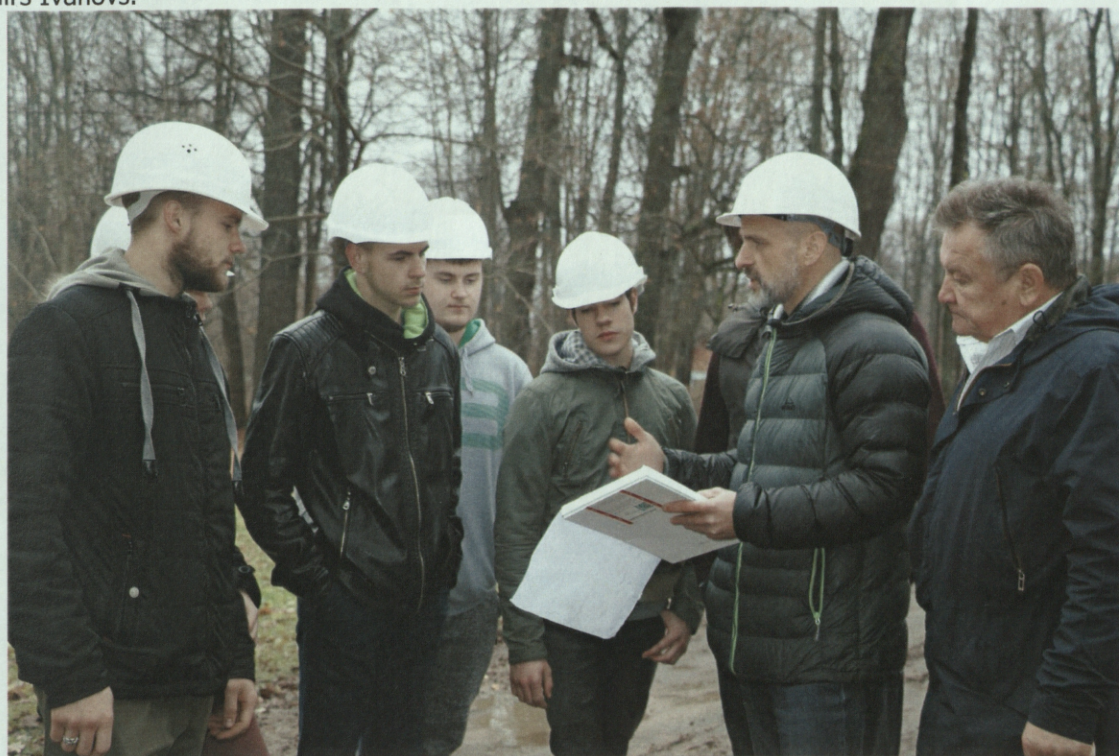
Attēls Nr. 20 Rīgas Tūrisma un radošās industrijas tehnikuma studenti un Preiļu novada domes pārstāvis Vladimirs Ivanovs.
