## **Urbuma izpētes pārskats**

Objekts: **urbums DB Nr. 1908**

Pasūtītājs: **SIA "Jūrmalas ūdens"**

RĪGA, 2025

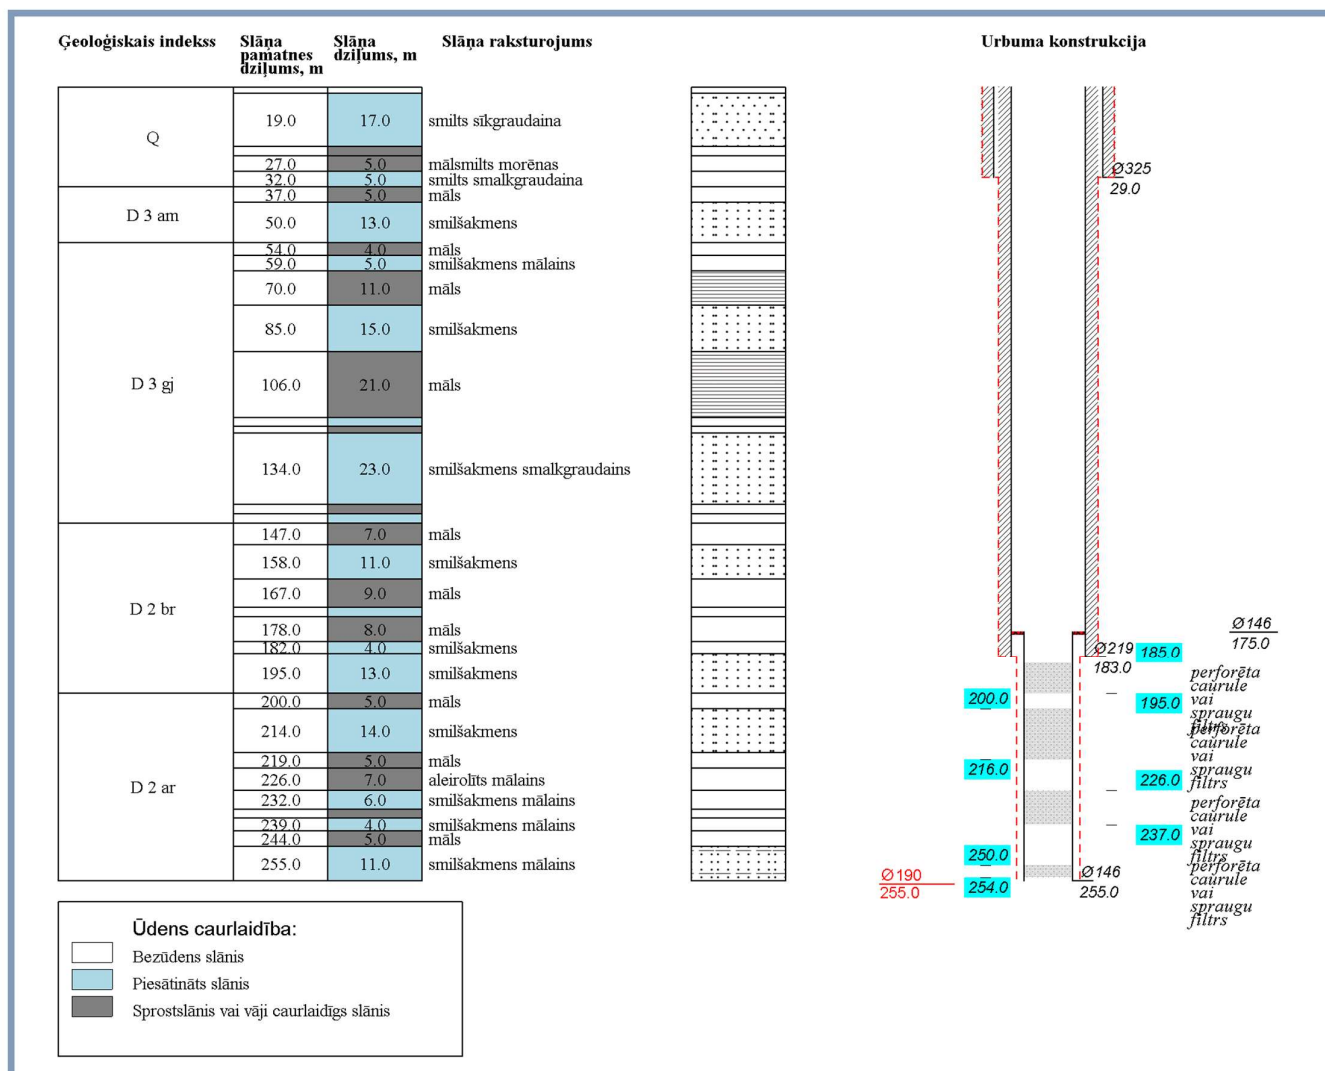
## 1. pielikums. Urbuma ģeoloģiskais-ģeotehniskais griezum

Urbumu DB Nr. 1908 izurba 1985. gadā Centrālā hidroģeoloģiskā ekspedīcija. Urbuma dziļums pēc pases datiem ir 255.0 m (1. pielikums). Intervālos 185.0–195.0, 200.0–216.0, 226.0–237.0 un 250.0–254.0 m uzstādīti perforētas caurules tipa filtra sekcijas. Ūdens filtrācijas zonu veido vidēja devona Arukilas svītas smilšakmens ar māla un aleirolīta starpkārtām. Izpētes laikā oriģinālais sūknis netika izmantots.
