Der
Dom zu St. Marien
in
Riga.

Baugeschichte und Baubeschreibung.

Herausgegeben von der Gesellschaft für Geschichte und Altertumskunde
der Ostseeprovinzen Rußlands und in deren Auftrage bearbeitet von

Wilhelm Neumann.

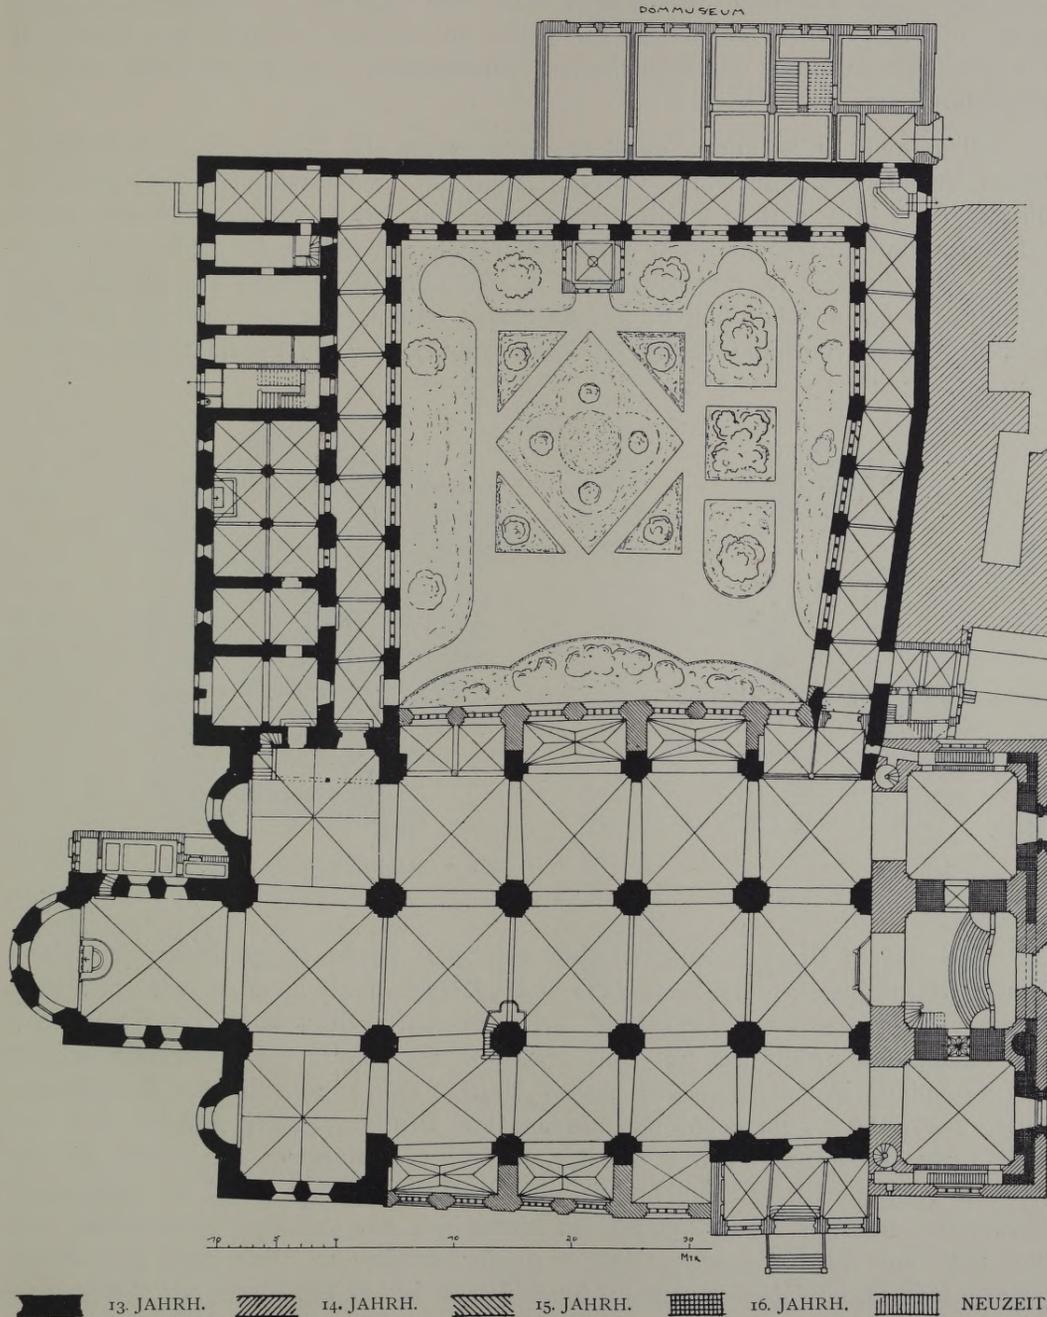
Abb. 2. Der Grundriß des Domes und des Domflosters.

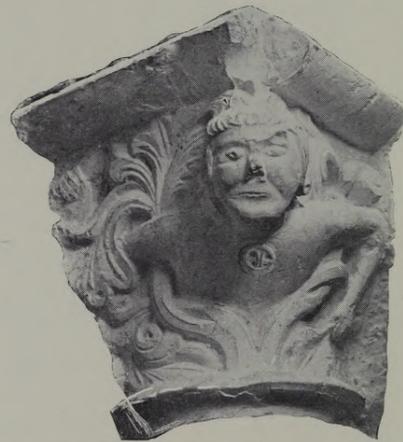
Abb. 4. Kapitell von der Nord-Apsis des Querschiffs.

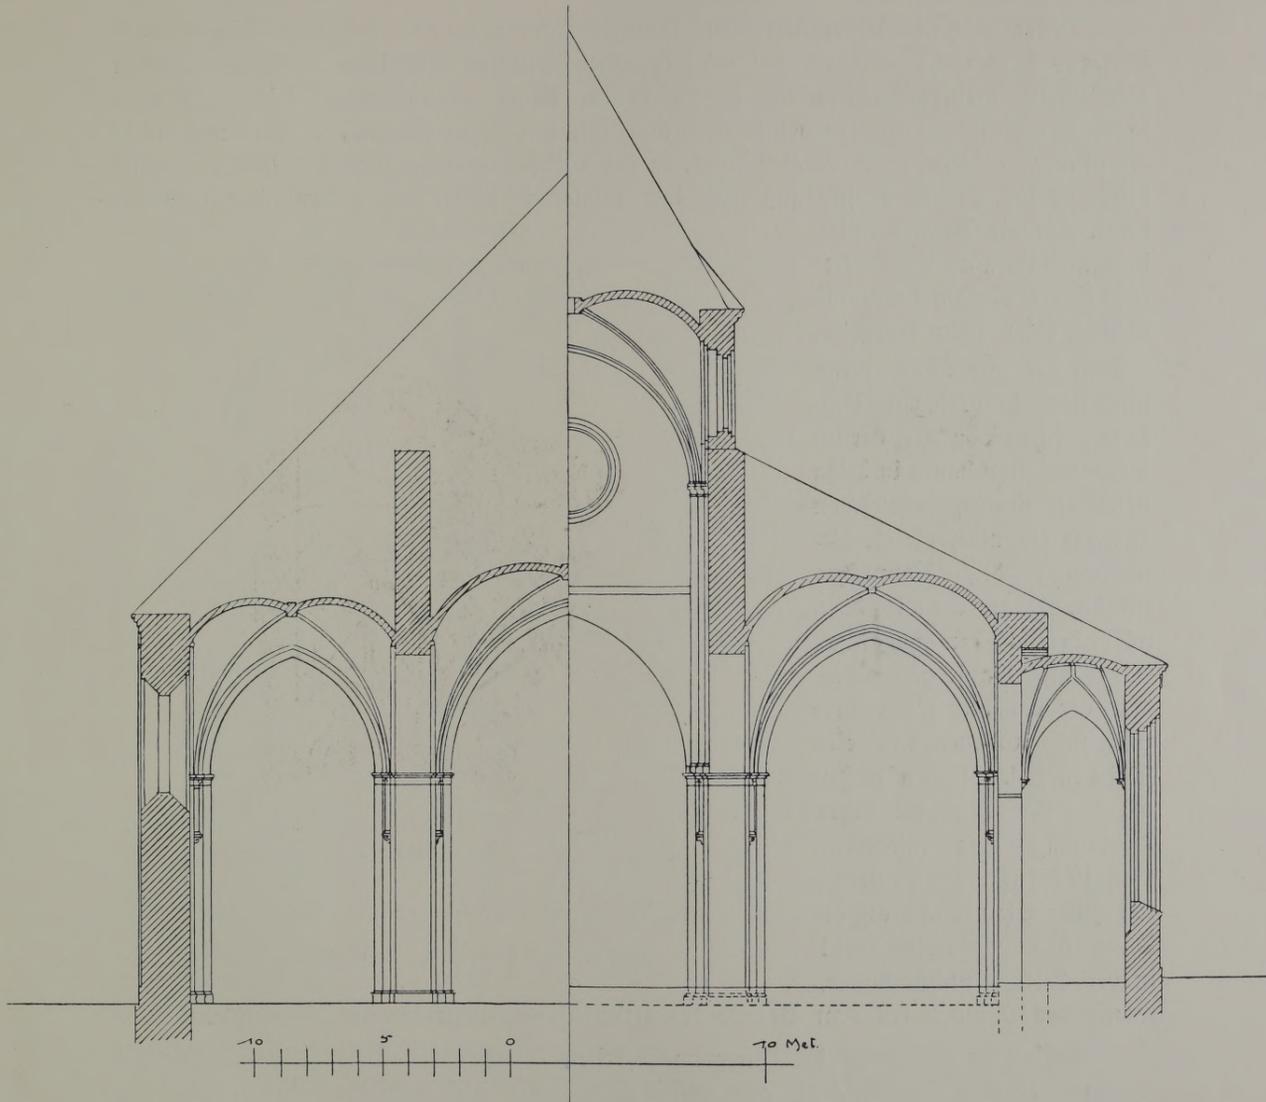
Abb. 5. Querschnitt des Domes als Hallenkirche und als Basilika.

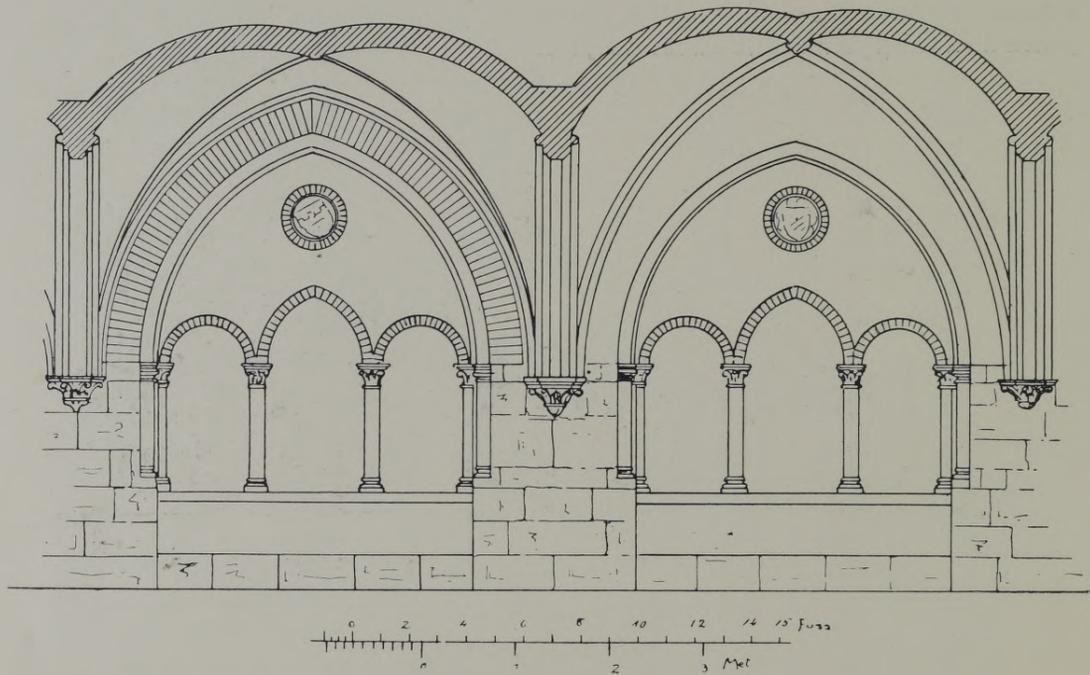
Abb. 8. Innere Ansicht der Kreuzgangmauer.

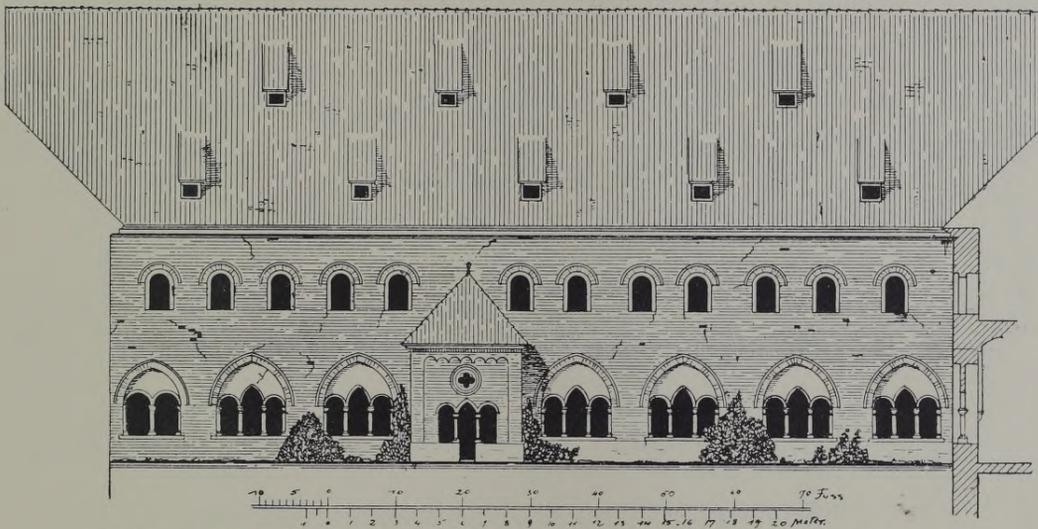
Abb. 9. Rekonstruierte Fassade vom Südflügel des Kreuzganges (Nach A. Reinberg).

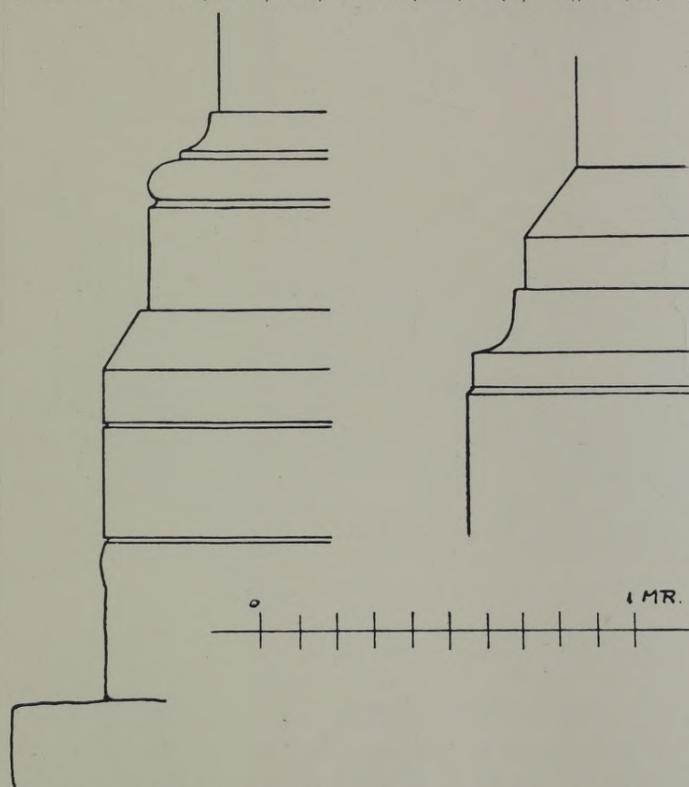
Abb. 11. Sockelprofil der Chorapsis und des Chorquadrats.

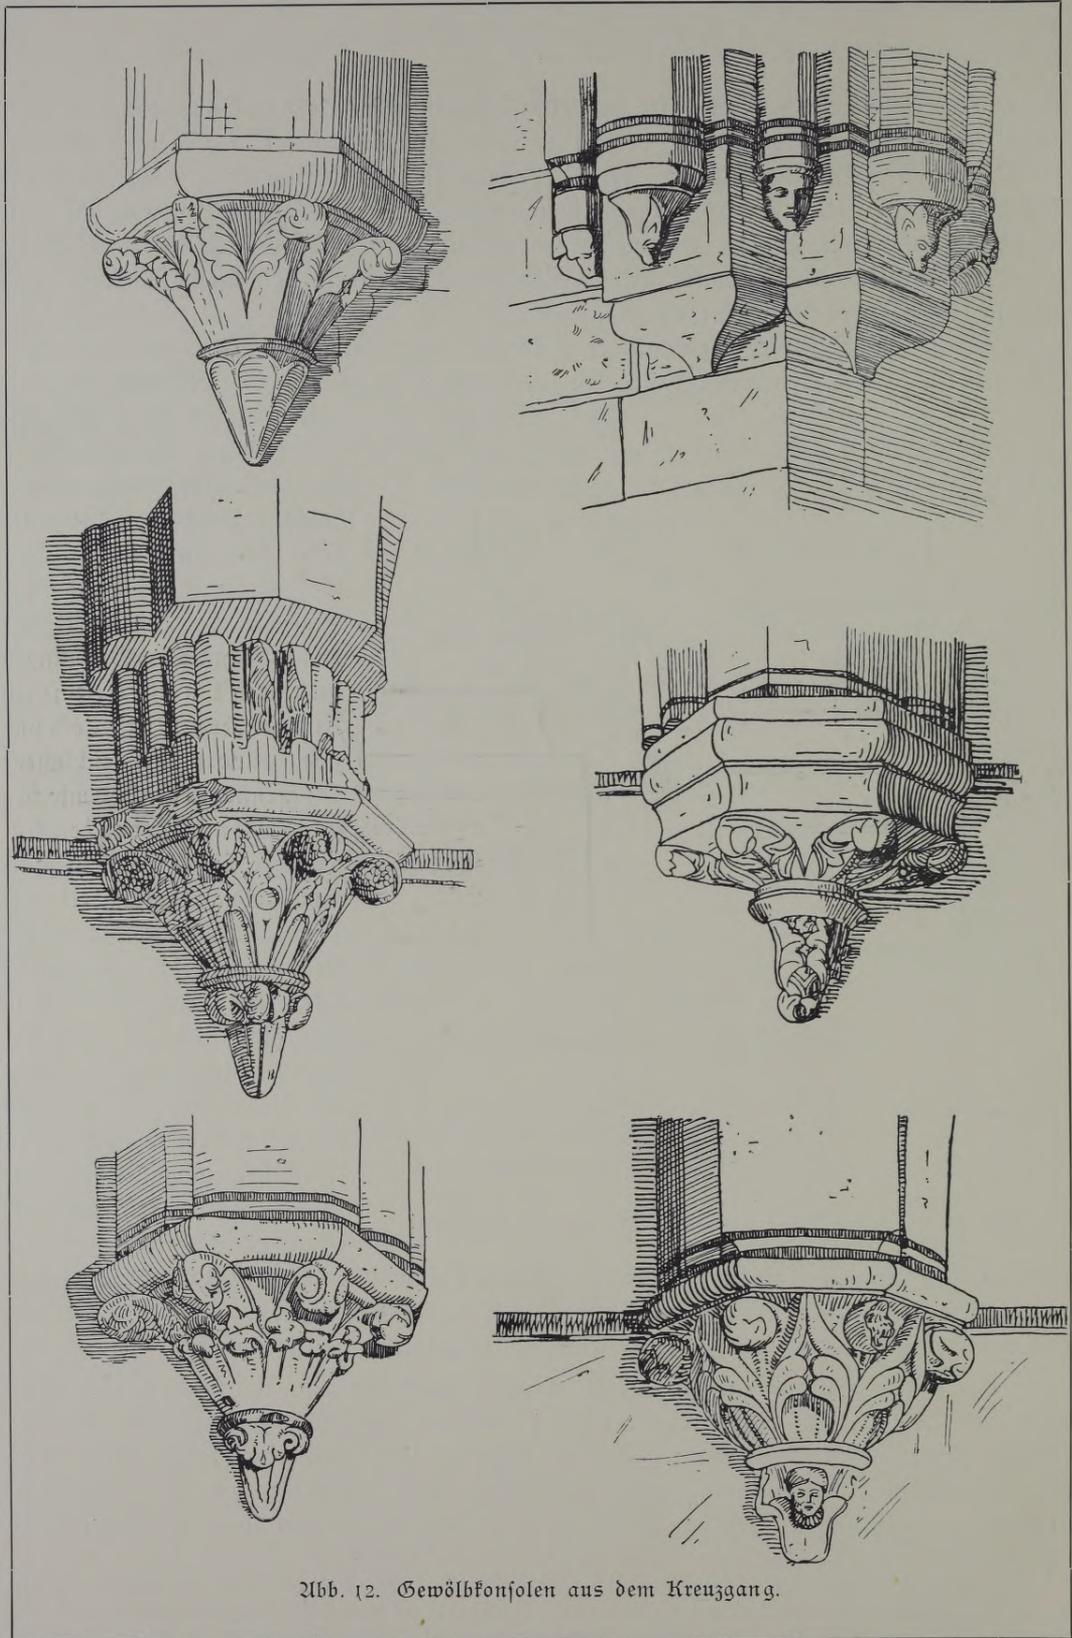
Abb. 12. Gewölbfkonsolen aus dem Kreuzgang.

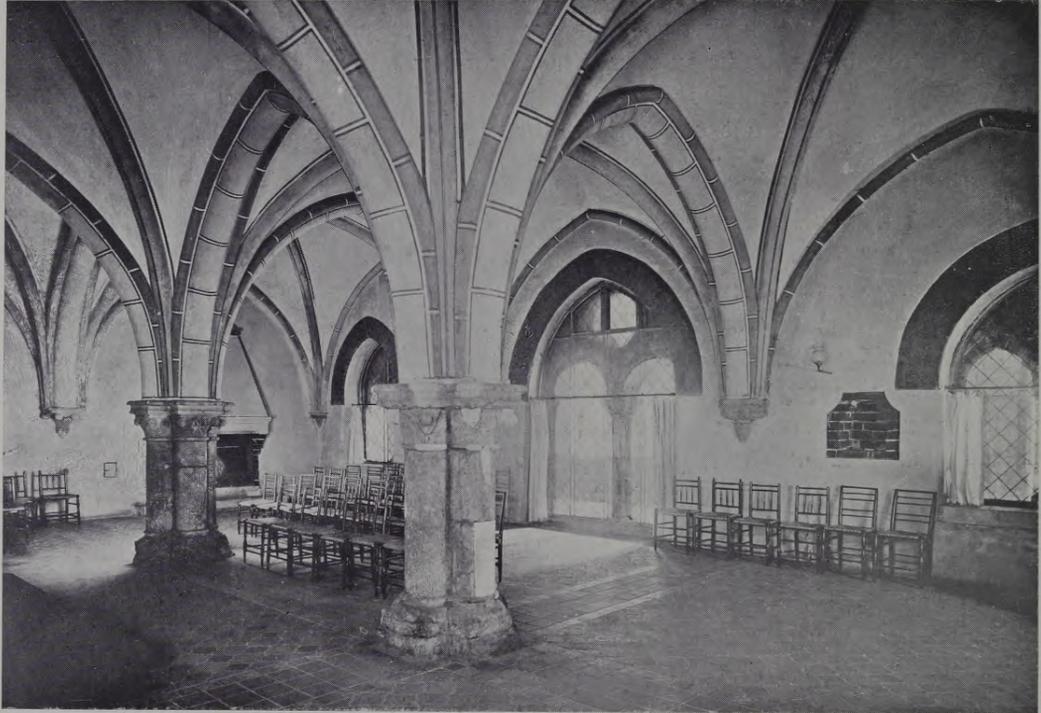
Abb. 16. Innere Ansicht des Kapitelsaales.

Ein schönes Beispiel norddeutscher spätromanischer Baukunst ist der 15,2 m lange, 8,8 m breite Kapitelsaal, Abb. 15. 16. 17, dessen sechs gerippte Gewölbe von zwei stei-

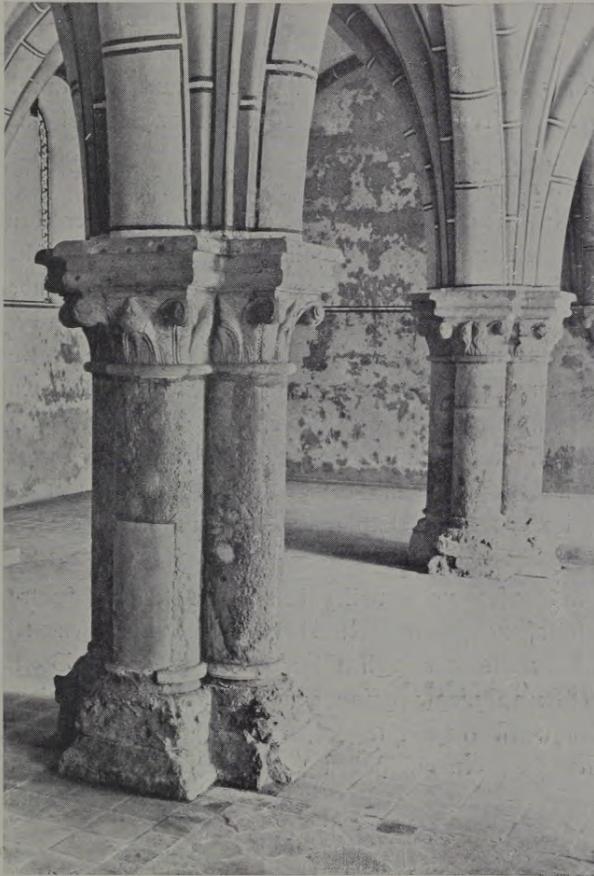
Abb. 17. Die Bündelsäulen des Kapitelsaales.

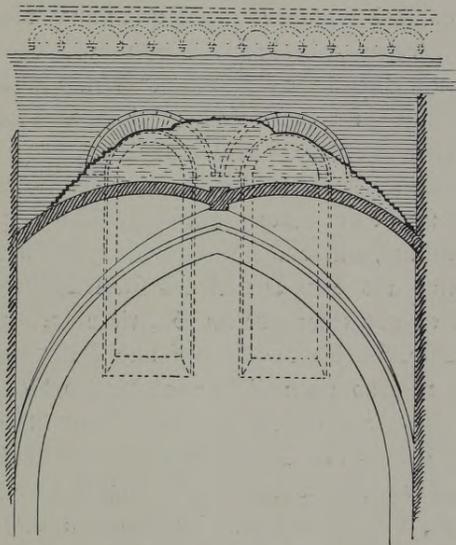
Abb. 21. Skizze des Ausbruches der Seitenschiffwände beim Bau der Kapellen.

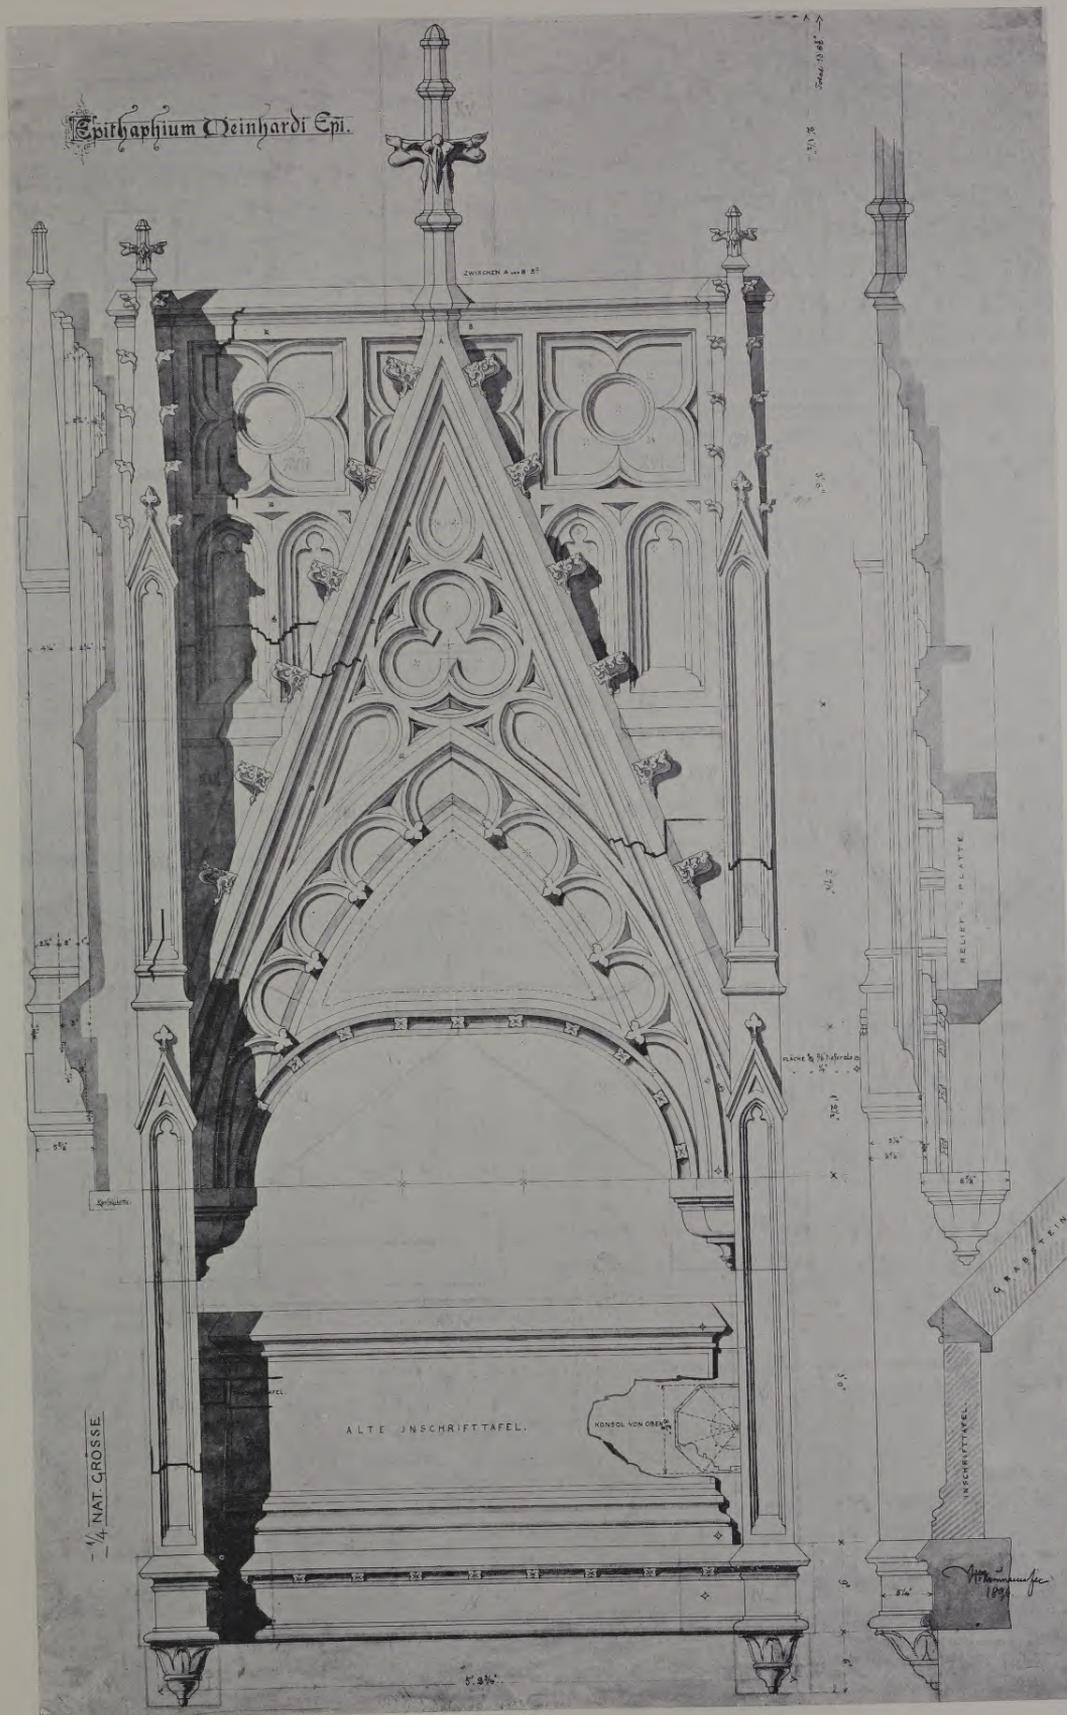
Abb. 24. Das Grabmal des Bischofs Meinhard. (Nach Werkzeichnung).

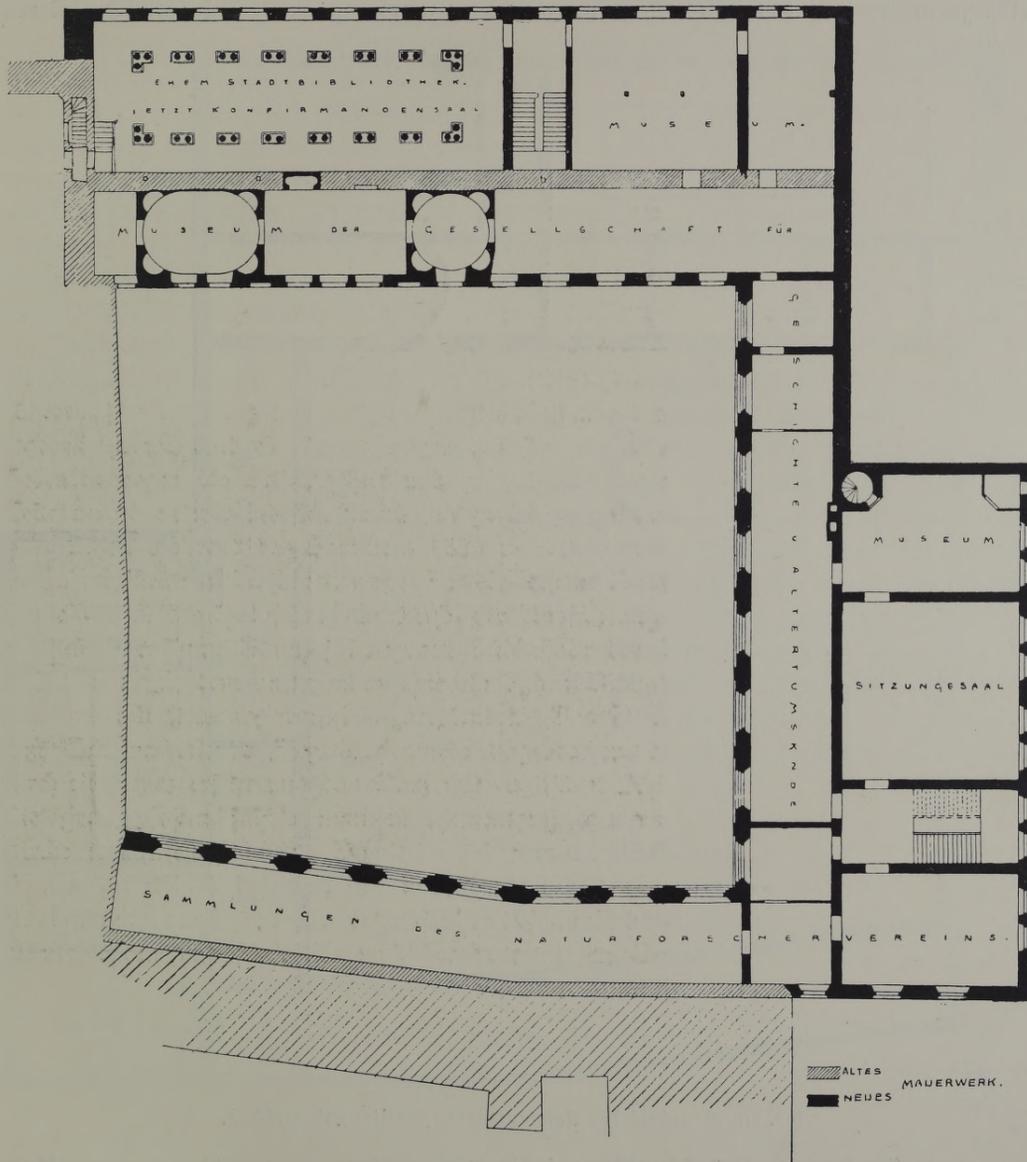
Abb. 49. Grundriß des Domuseums. Erstes Obergeschoß.

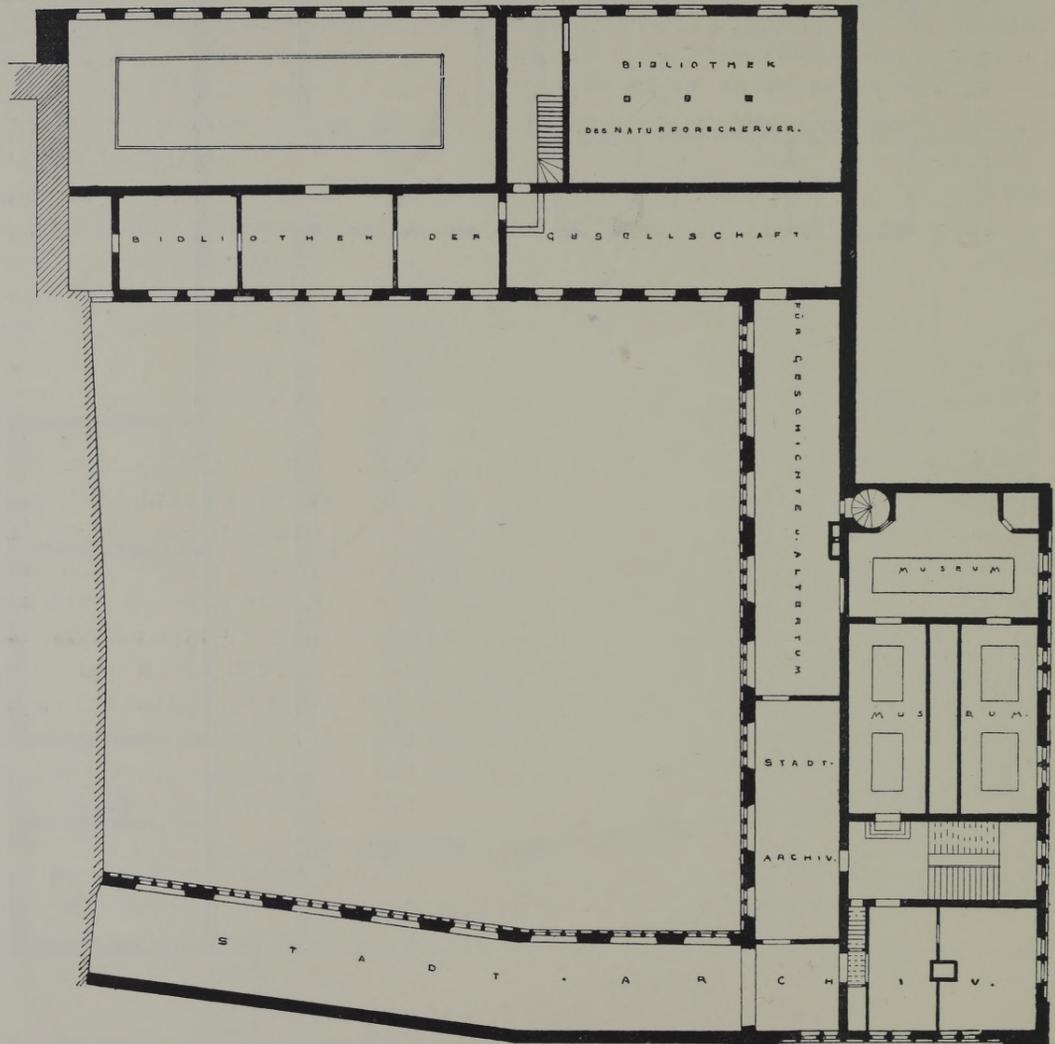
Abb. 50. Grundriß des Dom museums. Zweites Obergeschoß.

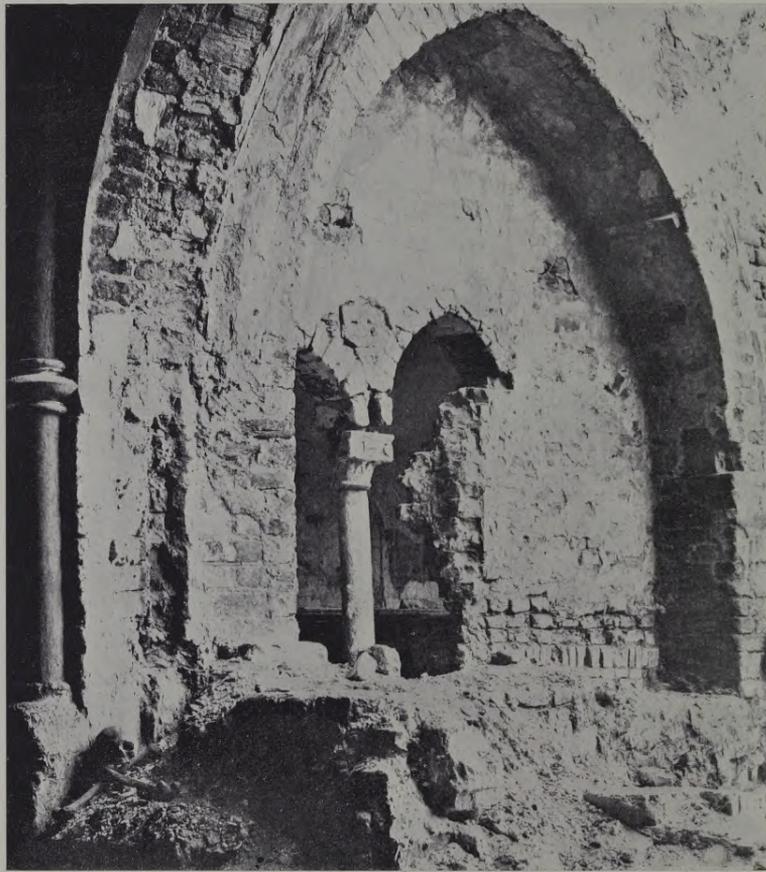
Abb. 55. Die wiederaufgefundenen Kreuzgangarkaden. (Nach einer Photographie von Ingenieur Philip).

westecke angebauten Treppenaufganges zur Häckerschen Buchdruckerei die ehemalige Ausbildung der Kreuzgangarkaden wieder aufgedeckt: ein aus Kalkstein gearbeitetes Säulenpaar mit prächtigen Kapitellen und Basen, dem aus Ziegeln gemauerte, gleichfalls mit steinernen Kapitellen und Basen versehene Halbfäulen an den Laibungen des Hauptbogens entsprachen. Ueber diesen Säulen die mittlere Oeffnung im gedrückten Spitzbogen, die beiden seitlichen im Rundbogen gewölbt. Durch diesen Fund war die Frage nach der ehemaligen Form der Kreuzgangarkaden überraschend gelöst. Abb. 55.

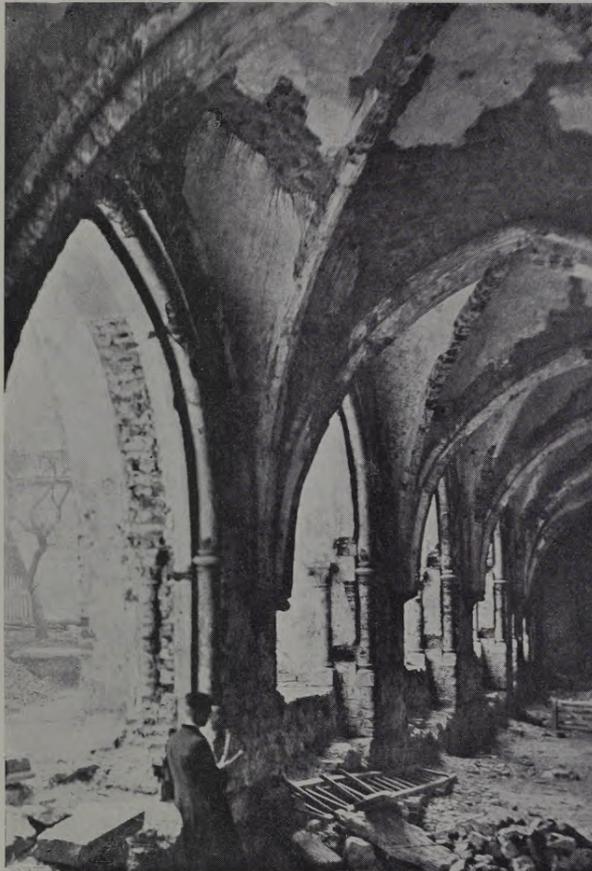
Abb. 56. Der Kreuzgang während der Wiederherstellungsarbeiten. (Nach einer Photographie von Ingenieur Philip).

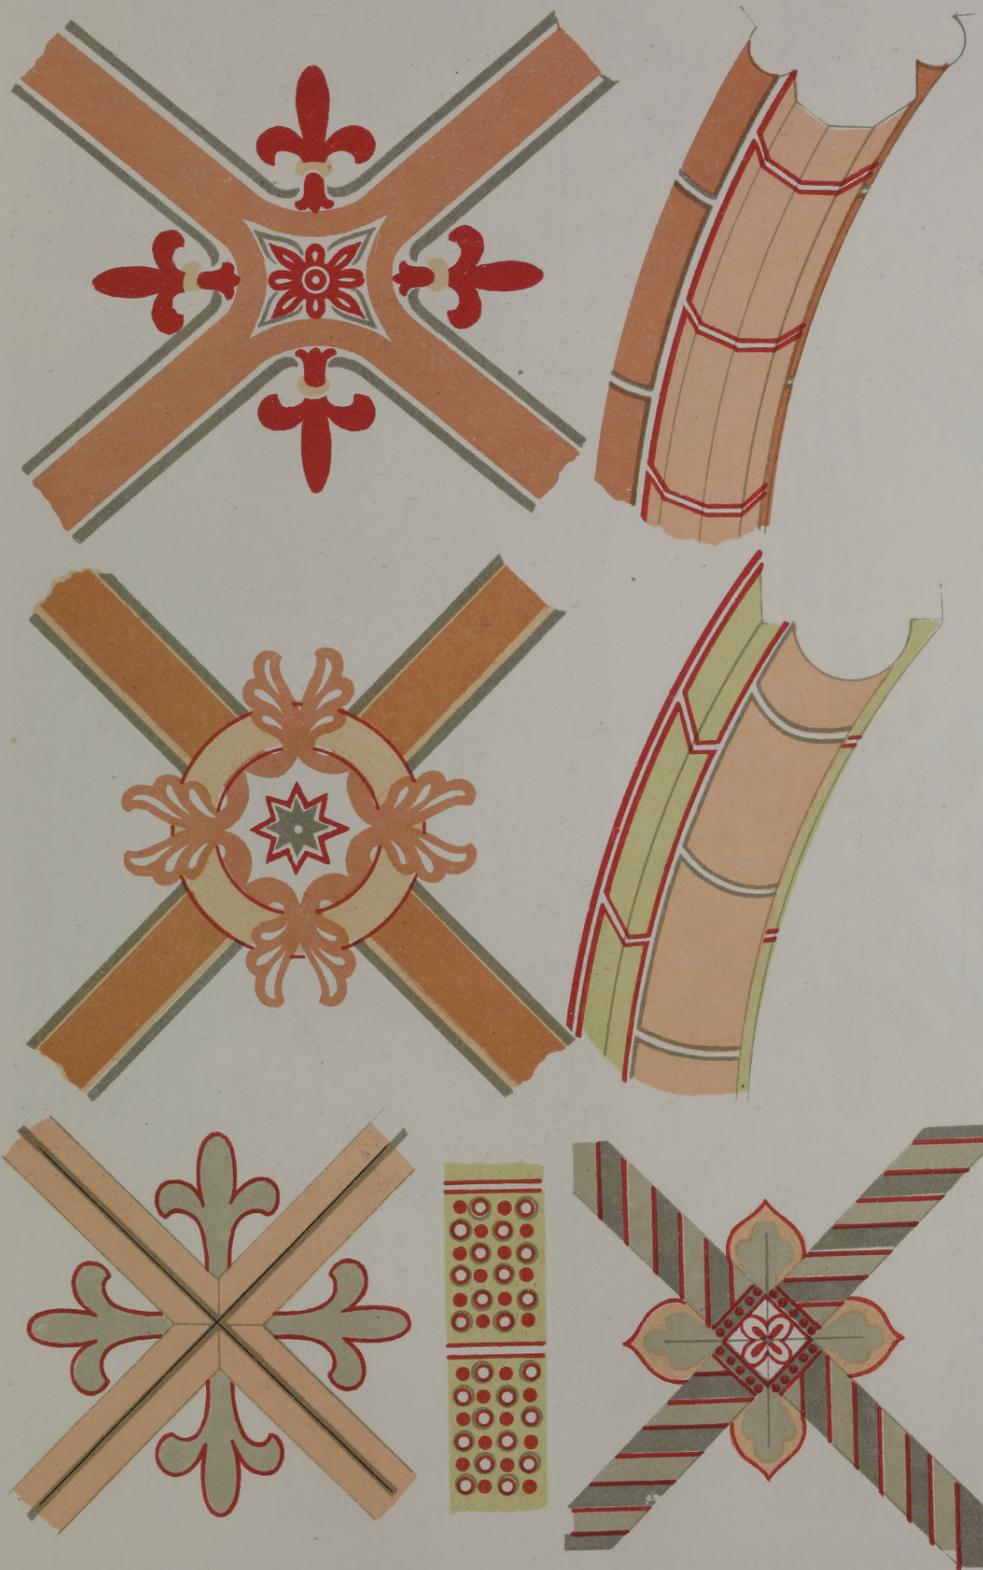
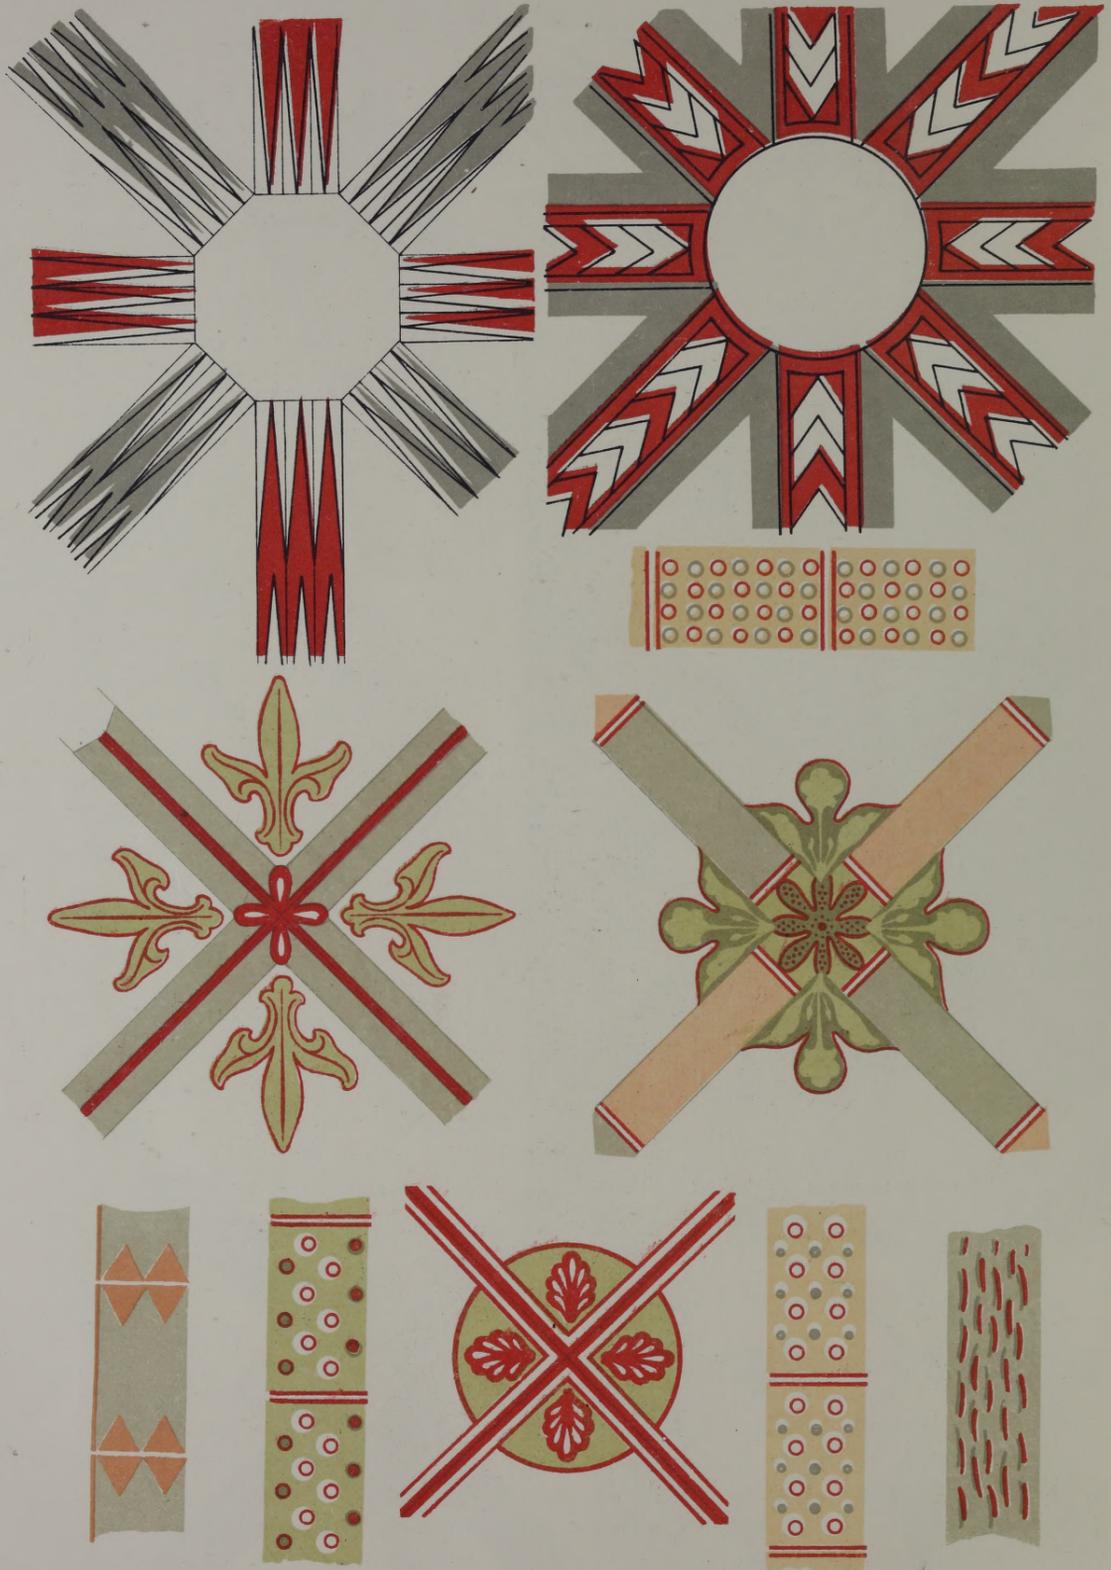
Abb. 60 a. Alte Bemalungen der Gewölbrippen im Kreuzgang und im Dom.

Abb. 60 b. Alte Bemalungen der Gewölbrippen im Kreuzgang und im Dom.

leider nur in einem Zustande, der eine Wiederherstellung völlig ausschloß. Die Zerstörung war eine zu gründliche gewesen. In gleichem Zustande traten die übrigen bereits beschriebenen Gewölbmalereien wieder zu Tage. Rippenbemalungen aus gotischer Zeit fanden sich unter ihnen an einzelnen Stellen der Gewölbe des Querschiffs, die als Anhalt für die Neubemalung gedient haben: ein Sparrenmuster aus Rot, Blaugrau und Weiß gestimmt und ein gleichfarbiges Zickzackmuster. Am Chorgewölbe blaßrotes Rankenwerk, das schon der Mitte des 16. Jahrhunderts angehörte. Spuren einer älteren Bemalung wurden auch an den aus Hausstein hergestellten Diensten des Hochschiffs auf-
