P. KUNDZIŅŠ

RAUNAS BAZNĪCA

Rīgā, 1938. g.

Izdevēja : Latvijas Arhitektu biedrība

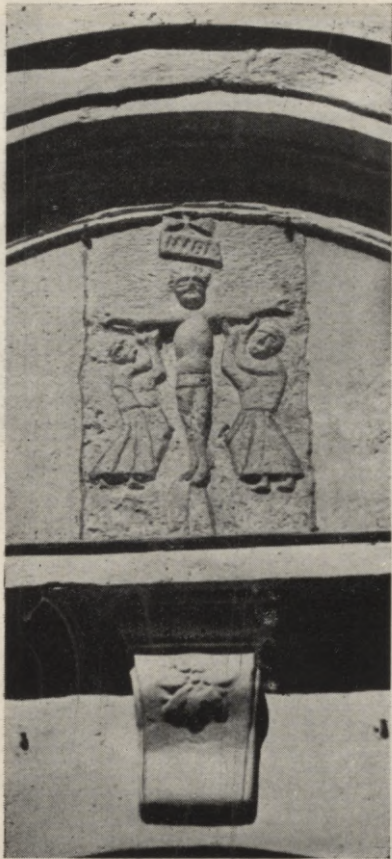
Akmeni kalts cilnis
virs dienvidu ieejas

Atbrīvoti no gadusimtenos uzaugušās garozas interesantie plienakmens kaltie cilņi virs ieejas durvīm, kuru īpatība vīļina izanalizēt un noskaidrot to izcelšanos. Liekas, ka cilnis virs 1803/4. g. ierīkotās dienvidu ieejas (Kristus pie krusta) būs turp pārcelts no agrākās dienvidu ieejas, kas redzama Kelča zīmējumā. Ar savu tautas mākslas primitivismu un divdimensionālo veidojumu tas krasi atšķiras no torņa ieejas cilņa (Ādams un Ieva), kas savā kompozīcijas uzbūvē un koplā plastikā, neskatoties uz vi-

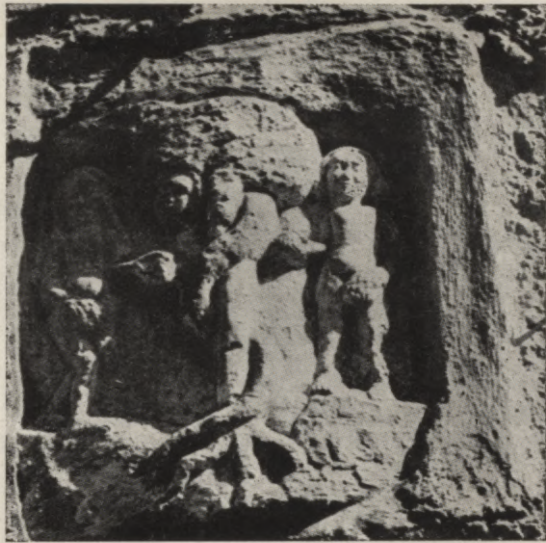
Akmeni kalts cilnis
virs rietumu ieejas

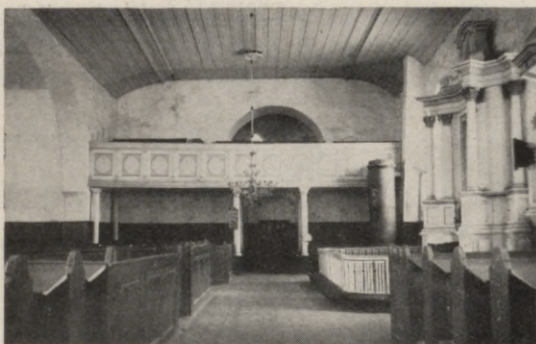
Raunas baznīca pirms pārbūves

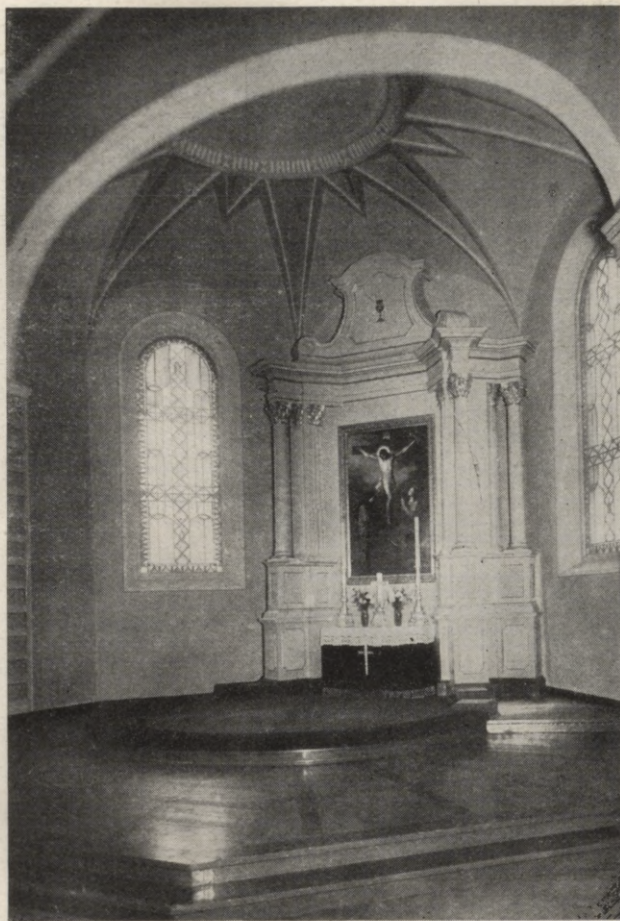
Altara izbūve

apsīda altārim, bet agrākais koris, atdalot to no pārējās baznīcas, pārvērsts par kapliču, kurai pieslēdzas ģērbkambari. Piekārtas koka konstrukcijas baznīcas griestiem ar dēļu apšuvumu un apmetumu dota velves forma šķautņaina reljefa izveidojumā. Sienā, kas atdala agrāko kora daļu, pret baznīcu radīts jauns noslēgums torņa ieejas šķērsasij, iekomponējot tur piemiņas plāksni brīvības cīņās kritušiem draudzes dēliem.

In the course of the reconstruction work of the church in 1936—37 a new altar apse was built in the northern wall and, by partitioning off the former altar space and transforming it into a chapel, a new main aisle created in the north-south axis of the building. The roofing was entirely renewed and the roof trusses adorned with a new decorative plastered faceted vaulting. The church is now also provided with electric lighting and a hot air heating plant.

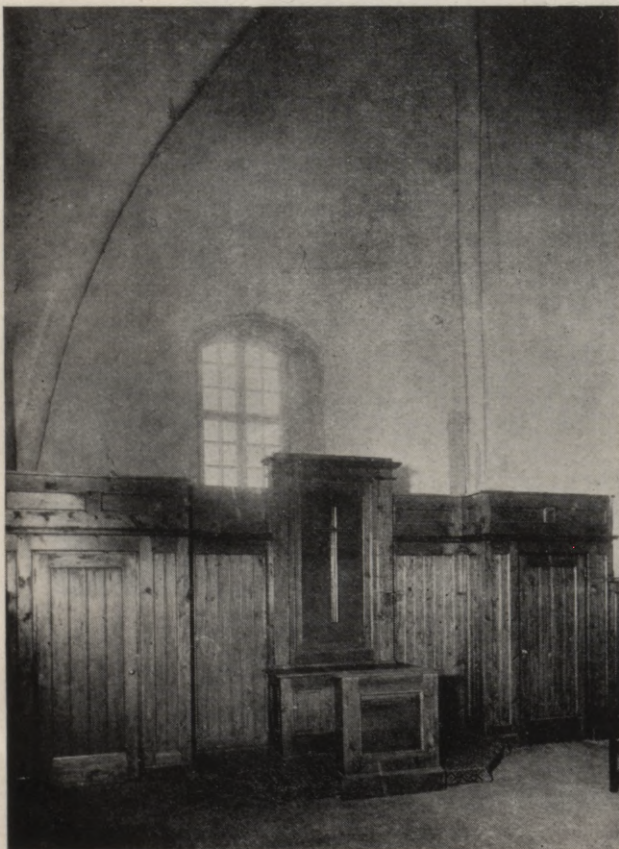
Kapliņa, pārveidota agrākā kora daļa

Atrokot kora daļas grīdu, atklāja pirmā Raunas ev.-lut. mācītāja D. Georga Grasa glīto kapakmeni. Pieciem medaljoniem un salasamiem uzrakstiem veidoto akmeni iemūrēja jaunierīkotās kapličas austrumsienā, pirmatnēja loga vietā. Izrādījās arī, ka šīs telpas, agrākās kora daļas, velve mūrēta no šūnakmens ap 15 cm biežumā.

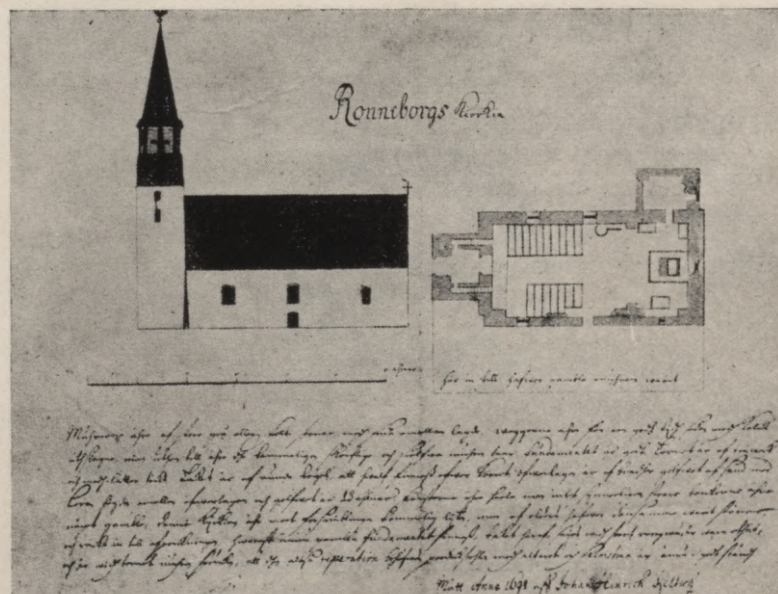
Raunas baznīca

1691. gadā
J. H. Kleča
uzmērojums

Zviedru laikā Raunas baznīca atjaunota „pēc iespējas tā, kā tā bijusi agrāk“, lai gan citur atzīmēts, ka tā agrāk bijusi lielāka. Uzglabājies 1691. g. Kelča izgatavots zīmējums ar aprakstu. Toreiz jumts bijis segts plakaniem apaļgalu māla kārņiem (bebru astēm), torņa galu rotājis gailis, bet austrumu zeltmeņa galu krusts. Torņa izveidojumā jūtams nedrošs mēģinājums operēt ar baroka paņēmieniem. Baznīcas iekšpusē māla un ķieģeļu kuls, logos sīkas stikla rūtis, ģērbkambariem logi dzelžiem aizrežģoti.
