# **LATVIJAS VIDUSLAIKU PILIS**

## **III**

# Pētījumi par ordenpilīm Latvijā

Sastādījusi *Ieva Ose*

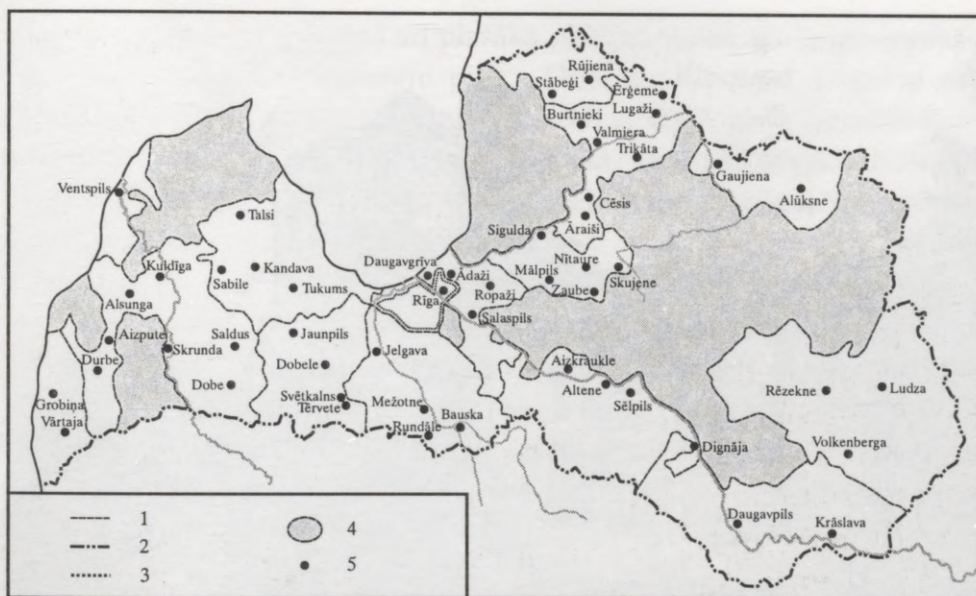
3. att. Livonijas ordeņvalsts pils tagadējā Latvijas teritorijā (robežas pēc: F. Benninghofens 1990). 1 – ordeņa komtureju un fogteju robežas, 2 – Latvijas valsts mūsdienu robeža, 3 – Rīgas patrimoniālapgabala robeža, 4 – bīskapiju teritorija, 5 – ordeņpilis

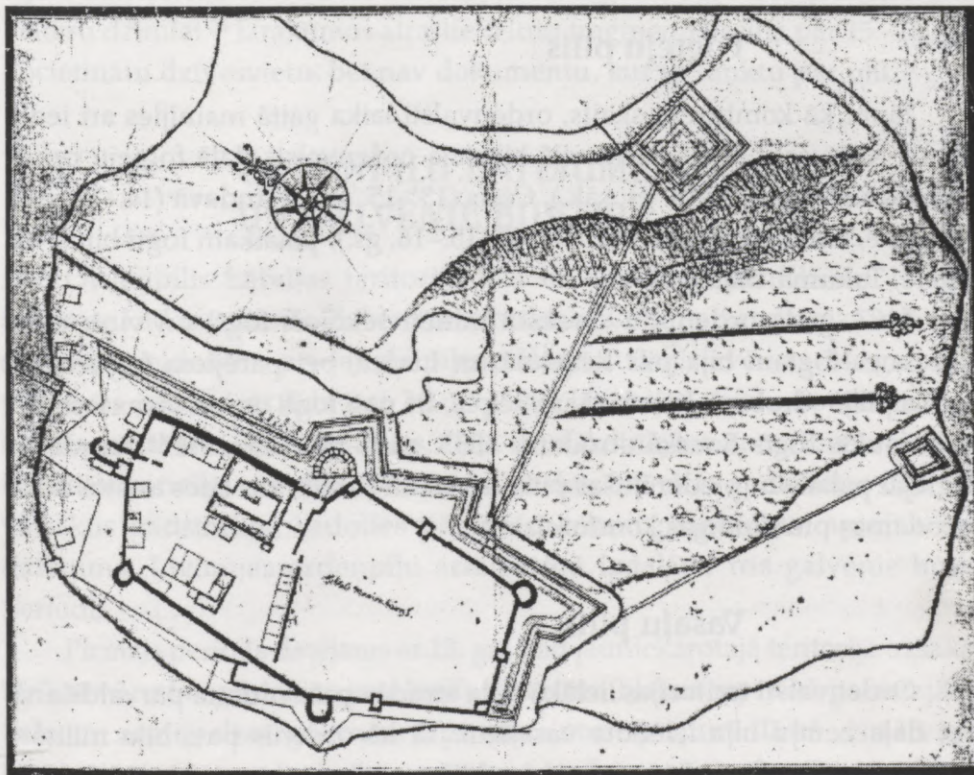
5. att. Alūksnes pils plāns 17. gadsimtā. *Origināls Kara arhīvā Stokholmā (SEF Marienburg Nr. 2)*

- Abb. 4. Burgruine Cēsis/Wenden (Anfang des 20. Jh.).
- Abb. 5. Grundriss der Burg Alūksne/Marienburg im 17. Jh. (Original im Kriegsarchiv in Stockholm).

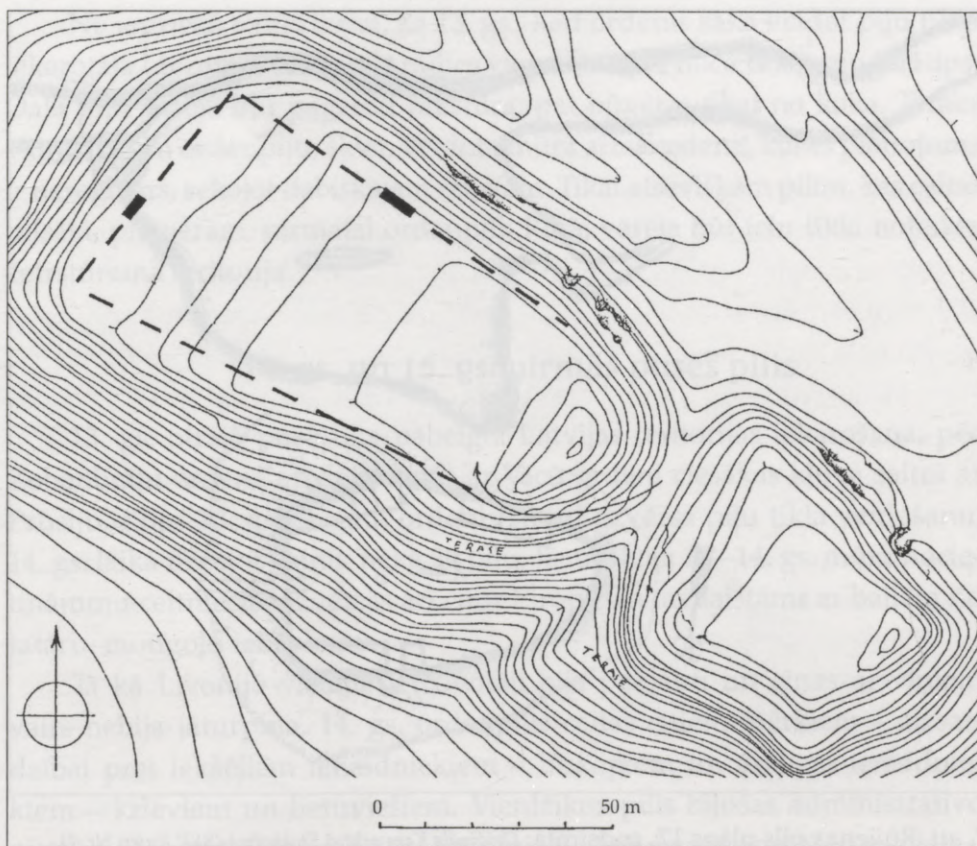
6. att. Aizkraukles pilskalns Augstie kalni – pirmās ordeņpils vieta (uzmērojums no: *Brastiņš* 1930). Ar pārtrauktu līniju – iespējamais aizsargmūra plāns, ar melnu – V. Urtāna izrakumos atsegti mūra fragmenti

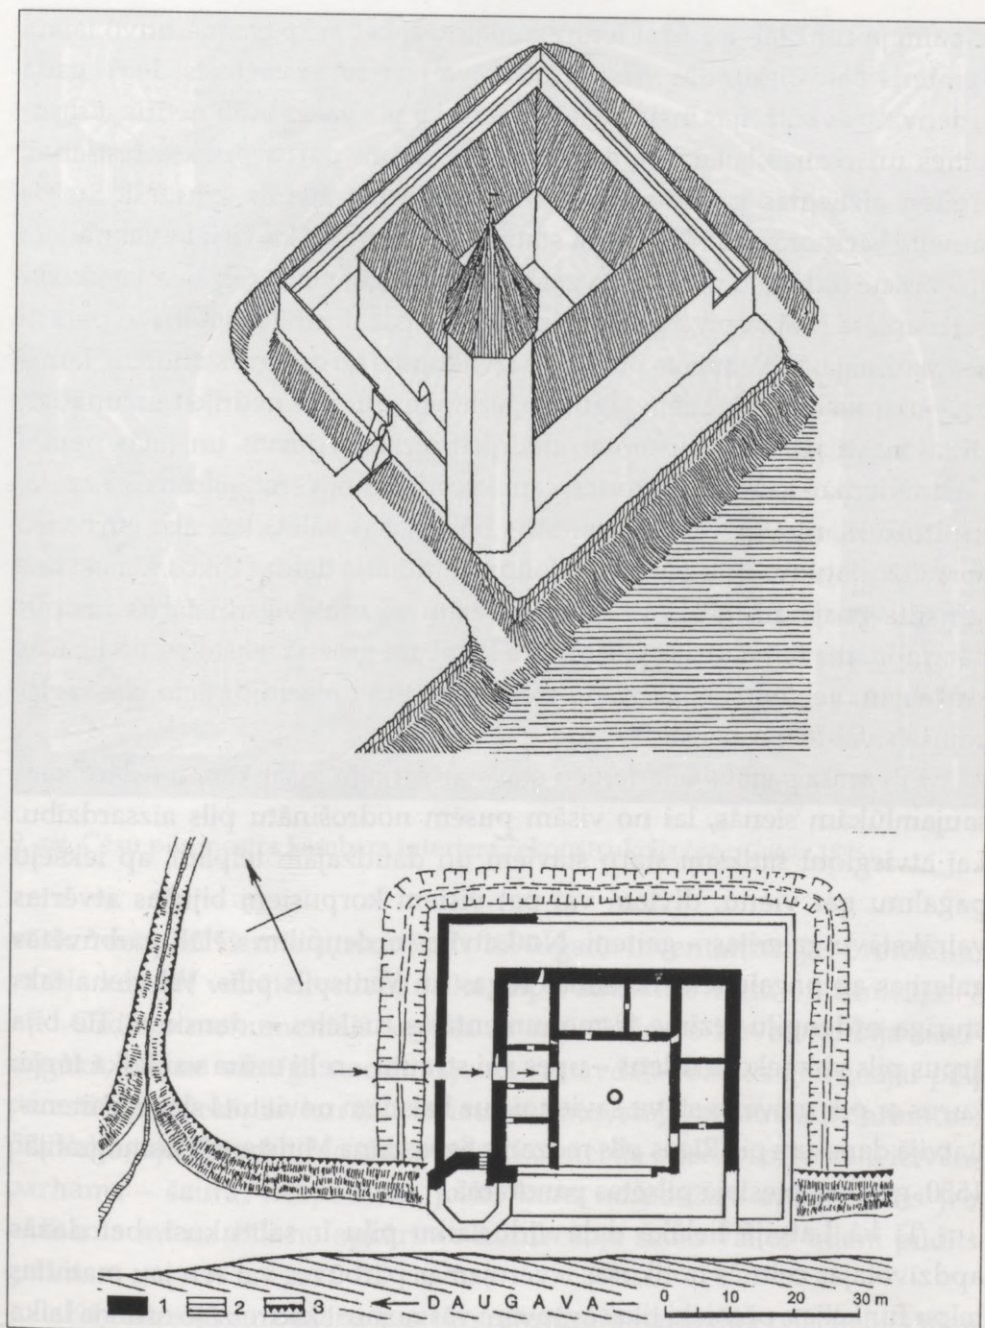
8. att. Ordeņa kastelas – Salaspils pils 14. gs. plāna un būvapjoma rekonstrukcija.  
1 – izrakumos atsegtie mūri, 2 – rekonstruētie mūri, 3 – Daugavas krasta līnija 20. gs.  
(G. Jansona perspektīvas zīmējums; no: Ose 1998)

- Abb. 7. Grundriss der Burg Rūjiena/Rujen im 17. Jh. (Original im Kriegsarchiv in Stockholm).
- Abb. 8. Burg Salaspils/Kirchholm – Rekonstruktion des Grundrisses und der Baumassen des 14. Jh. Bezeichnungen: 1 – archäologisch freigelegte Mauer; 2 – rekonstruierte Mauer; 3 – Ufer der Daugava im 20. Jh. (nach Ose 1998).

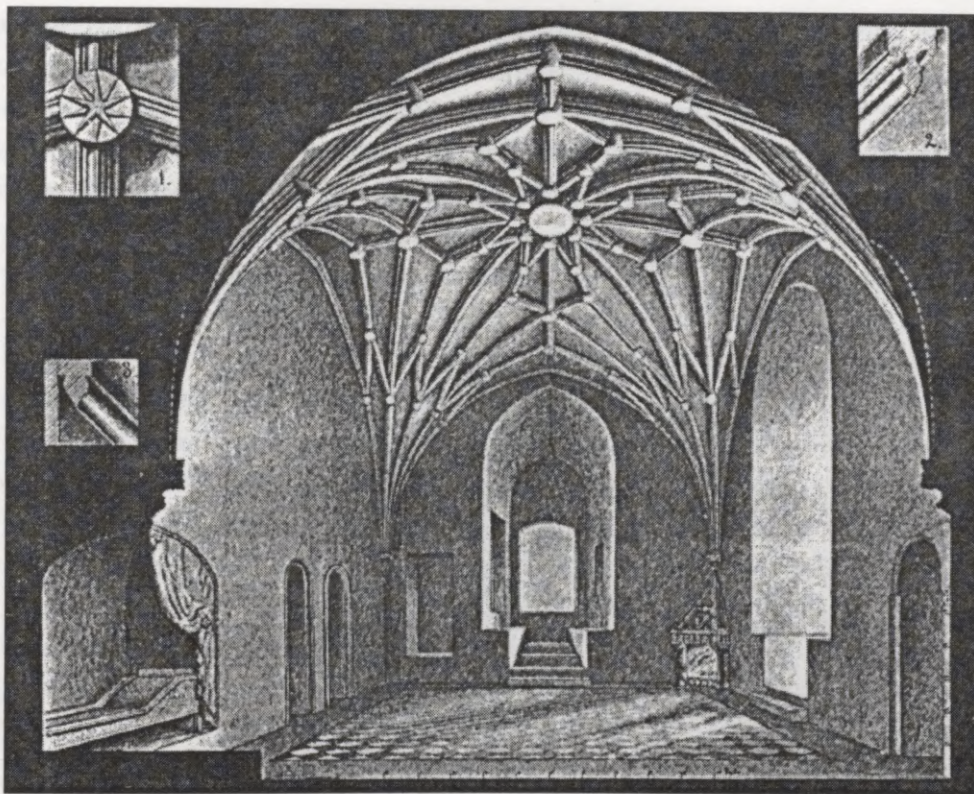
9. att. Cēsu pils mestra kambara interjera rekonstrukcija (pēc: Guleke 1896)

- Abb. 9. Rekonstruktion des Innenraumes der Meisterkammer in der Burg Cēsis/Wenden (nach Guleke 1896).
- Abb. 10. Burgruine Gaujiena/Adsel (um 1930).
- Abb. 11. Grundriss der Burg Altene/Altona (nach Graudonis 1983).

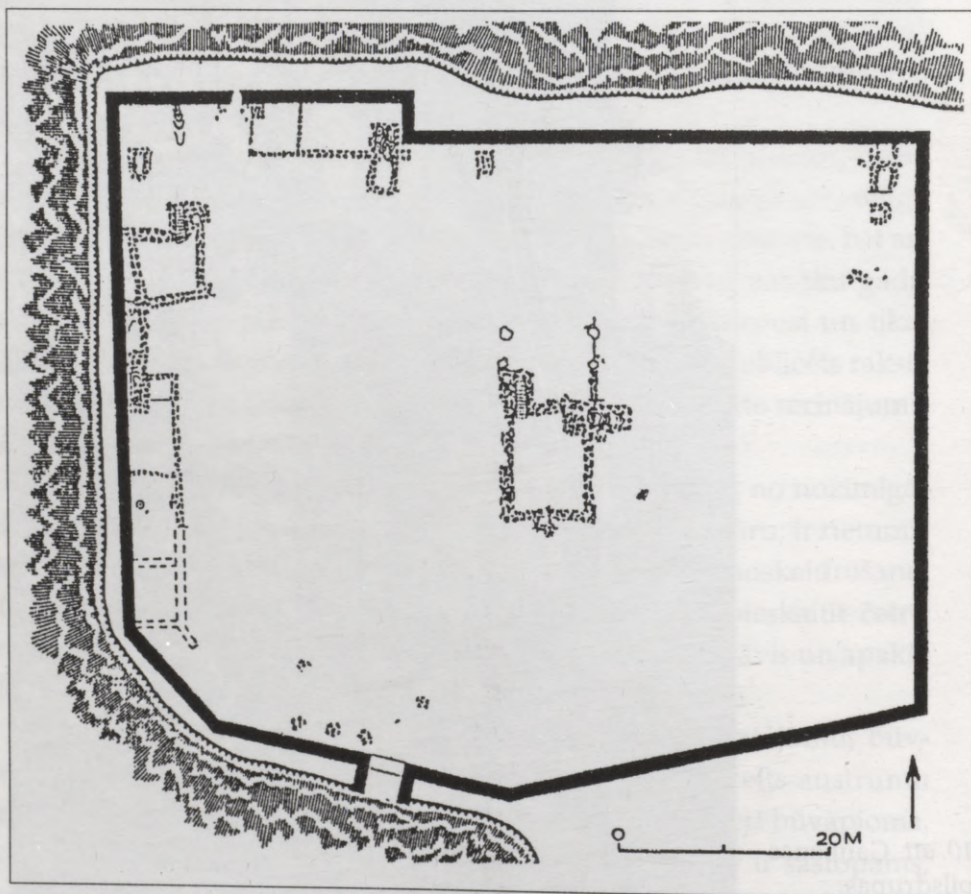
11. att. Altenes pils plāns (pēc: Graudonis 1983)

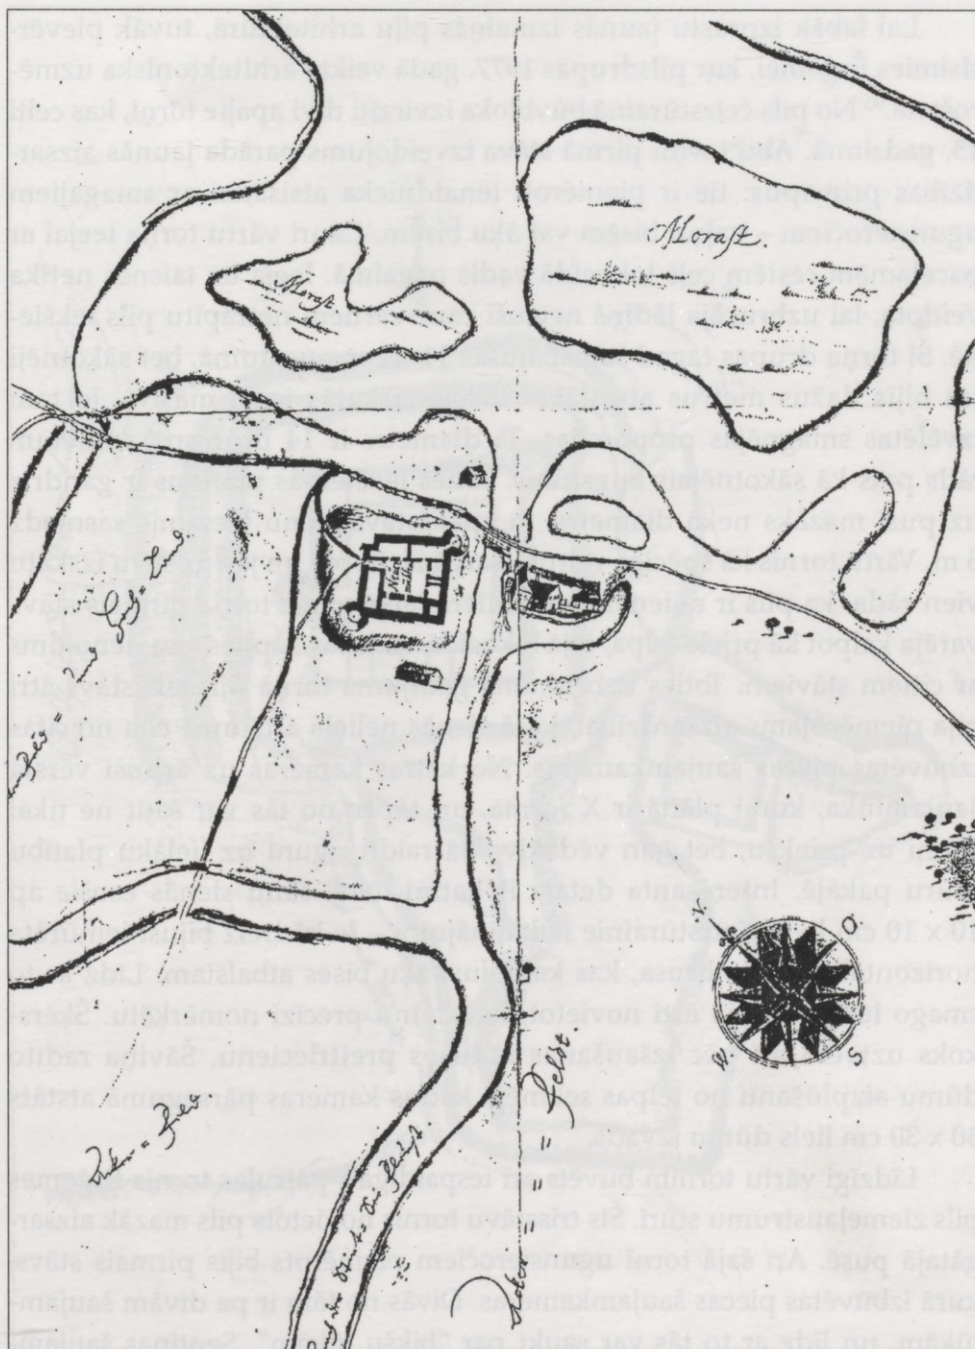
12. att. Ādažu pils ar diagonāli piebūvētiem lielgabalu torņiem. 17. gs. plāns, izgatavojis Johans Palmstruks. Oriģināls Kara arhīvā Stokholmā (SFP Neuerhmühlen Nr. 1)

- Abb. 12. Grundriss der Burg Ādaži/Neuermühlen im 17. Jh. mit zwei diagonal angebauten Kanonentürmen (Original von Johan Palmstruck im Kriegsarchiv in Stockholm).

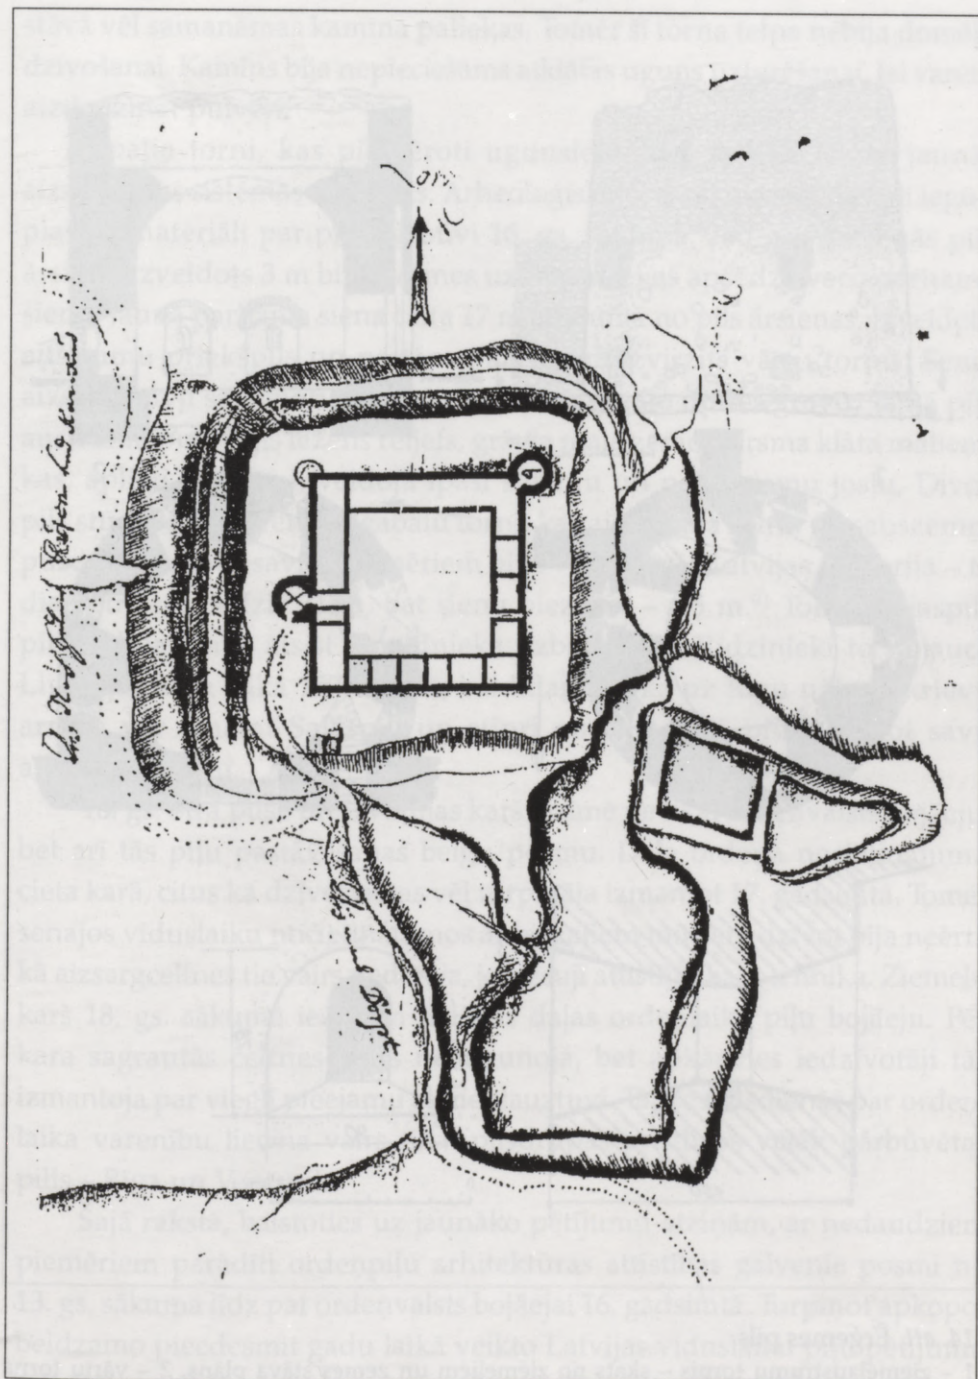
13. att. Ērgemes pils plāns 17. gadsimtā. Oriģināls Kara arhīvā Stokholmā (SFP Ermes Nr. 1)

- Abb. 13. Grundriss der Burg Ērgeme/Ermes im 17. Jh. (Original im Kriegsarchiv in Stockholm).
- Abb. 14. Burg Ērgeme/Ermes. 1 – Nordost-Turm – Ansicht von Norden und Grundriss des Erdgeschosses; 2 – Schnitt und Grundriss des Erdgeschosses des Torturmes; 3 – Schnitt und Ansicht einer Schießscharte des Torturmes (nach I. Stukmanis 1977 und Aufmessungen der Autorin 1997).

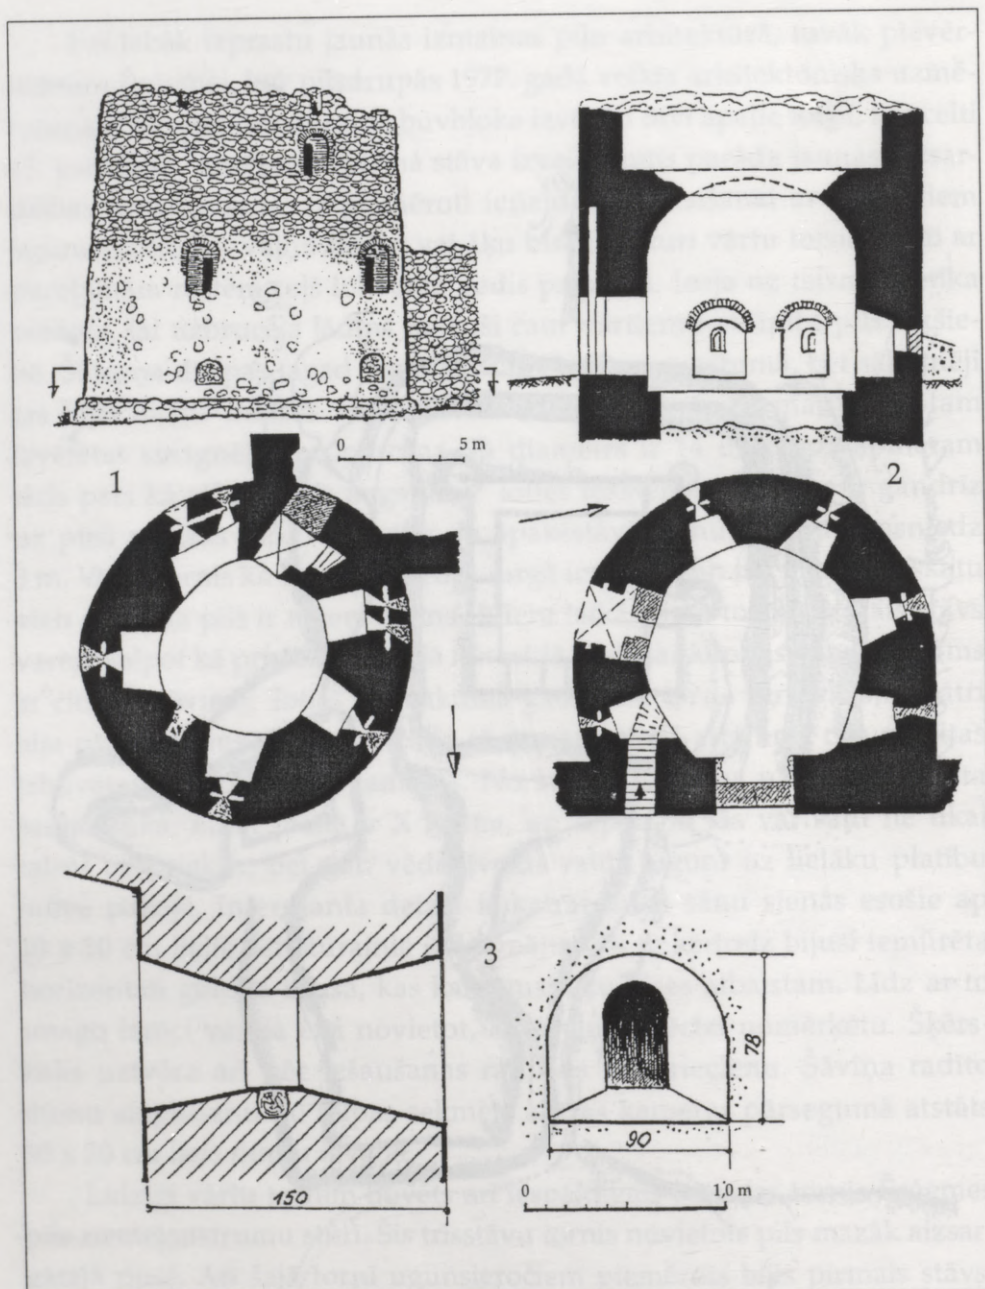
14. att. Ērgemes pils.

1 – ziemeļaustrumu tornis – skats no ziemeļiem un zemes stāva plāns, 2 – vārtu torņa šķērsgriezums un zemes stāva plāns, 3 – griezum un skats uz vārtu torņa šaujamlūku (pēc I. Stukmaņa 1977. g. un autores 1997. g. uzmērojumiem)

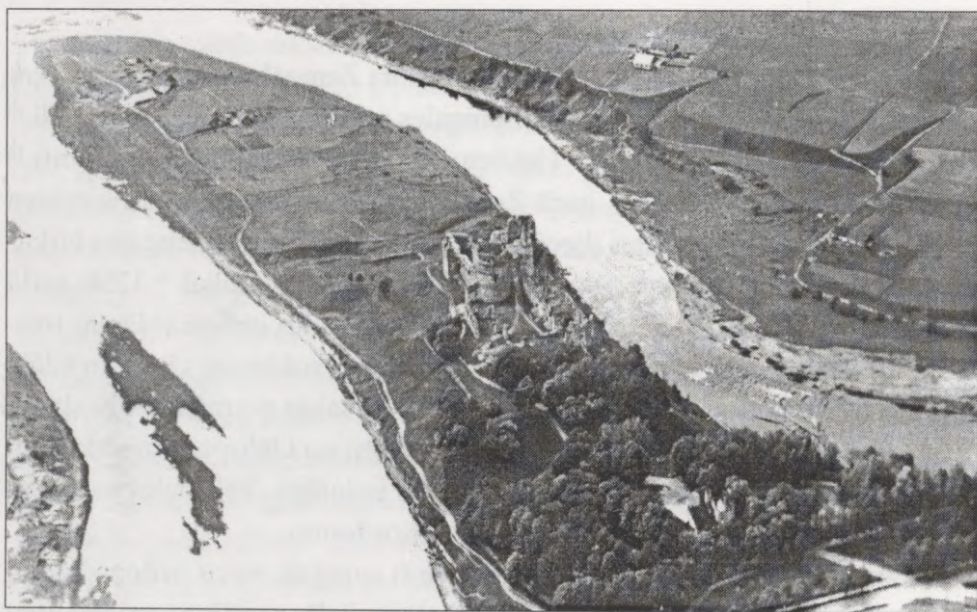
2. att. Bauskas pils novietne Mūsas un Mēmeles satekā

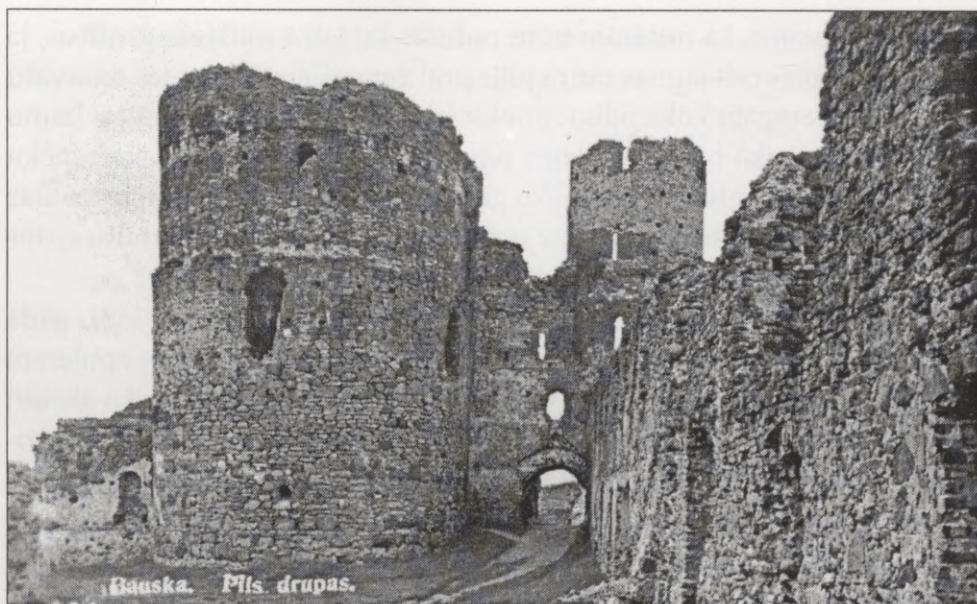
4. att. Bauskas pils 1443. gadā celtā daļa

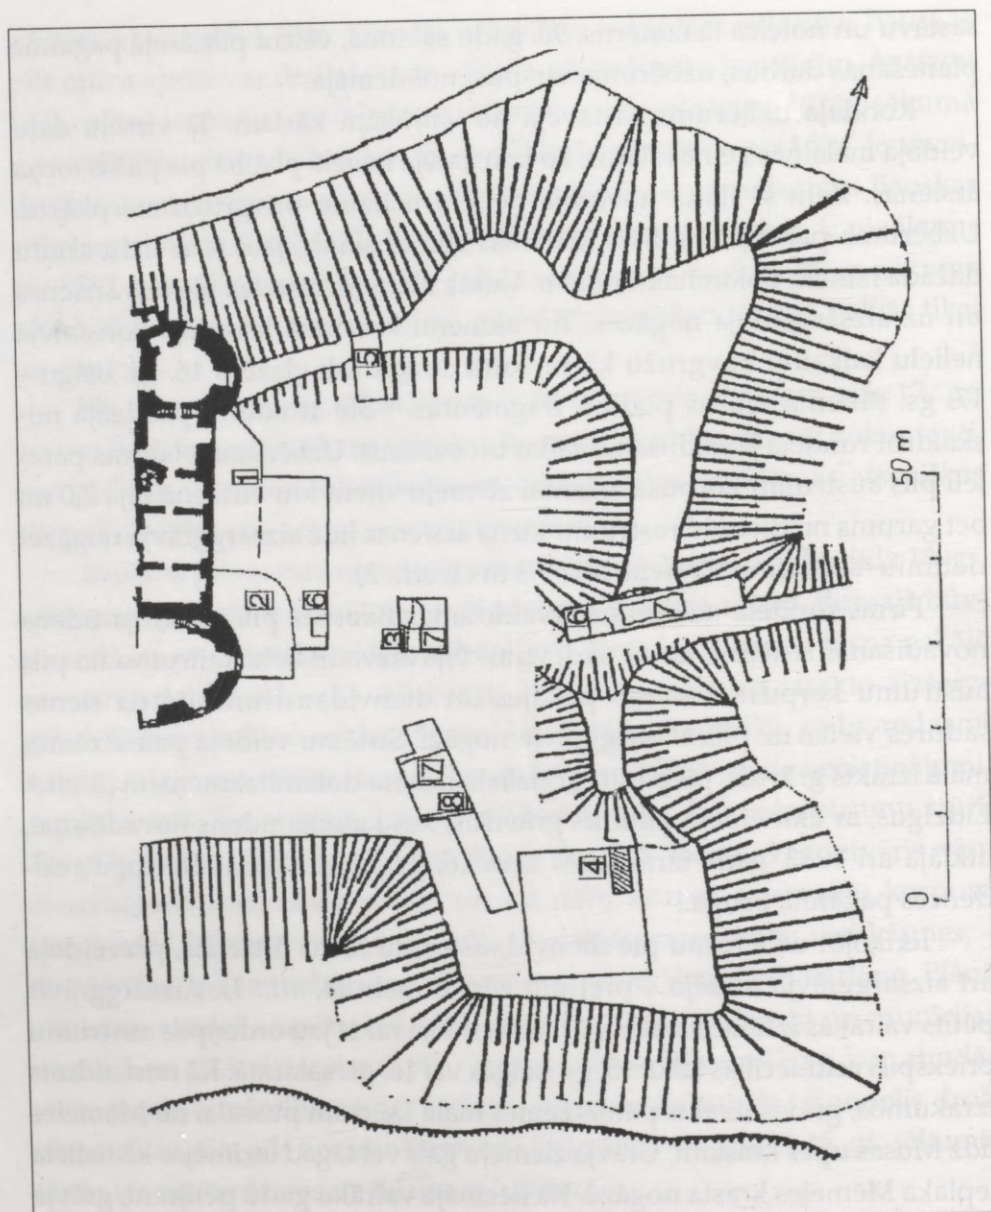
1. att. Bauskas pils zemes nocietinājumu austrumu daļas situācijas plāns ar izrakumos atrastajiem aizsardzības elementu fragmentiem.

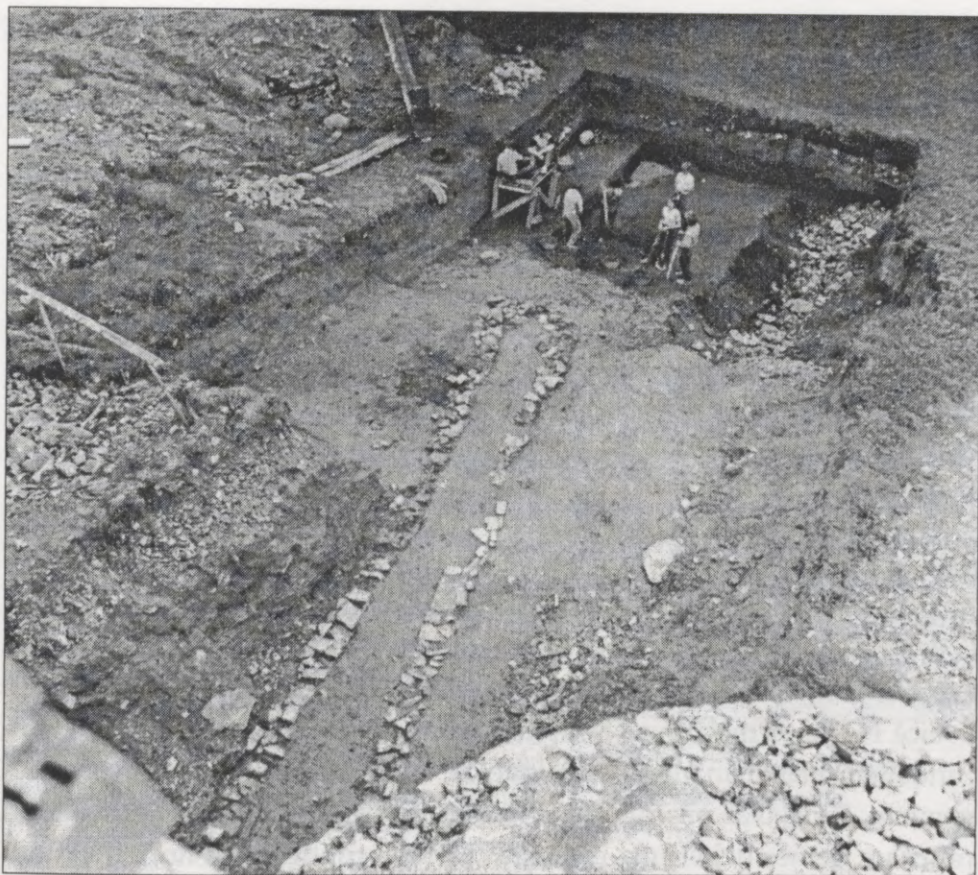
2. att. Bauskas pils 1990. gada izrakumos atsegtā ūdens novades sistēma – ar akmeņiem pildīts grāvītis zem dienvidaustrumu torņa rondeļa. V. Leijeres foto

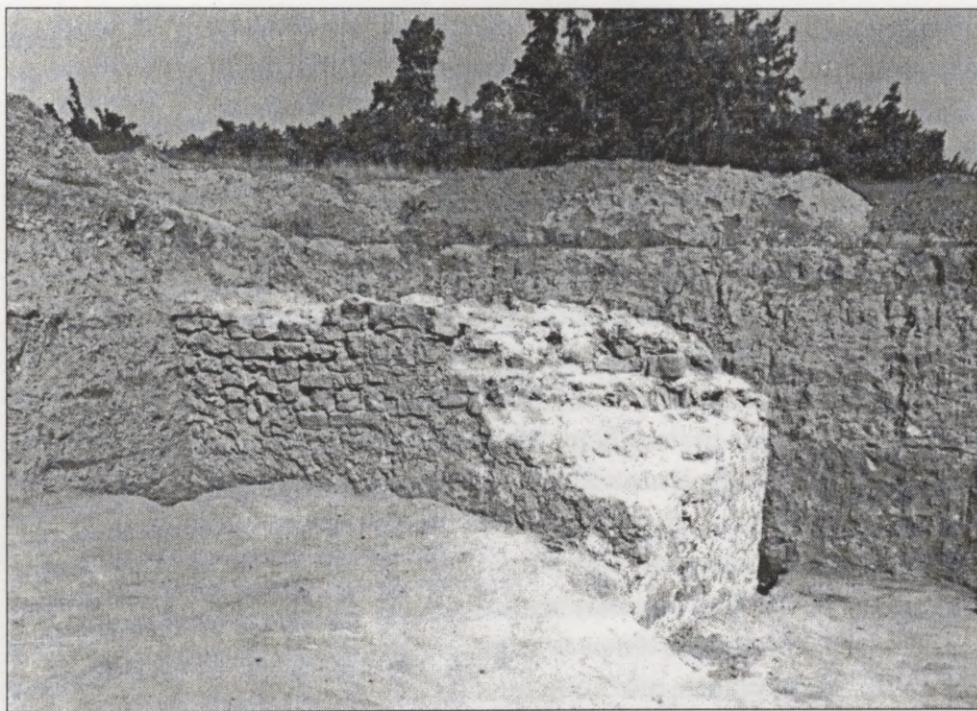
3. att. Bauskas pils 1996. gada izrakumos dienvidaustrumu bastiona tuvumā atsegtais 17. gs. sākumā veidoto nocietinājumu mūra sienas fragments.

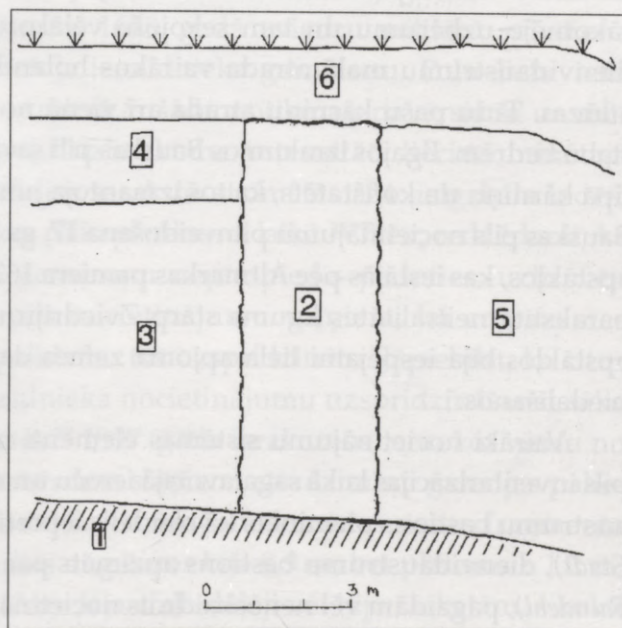
4. att. Bauskas pils dienvidaustrumu bastiona uzbēruma slāņi – 1996. g. izrakumu laukuma ziemeļu profils.

1 – pirmatnējā augsne, 2–17. gs. sākumā no dolomītiem mūrētā siena, 3–17. gs. sākuma uzbēruma – mālaina zeme, 4–17. gs. vidus uzbēruma slānis – mālaina zeme, 5–17. gs. vidus uzbēruma – mālaina zeme, 6–18. gs. sākuma uzbēruma – mālaina zeme ar smilšu starpkārtām

18. gs. sākuma plānā redzamais dienvidaustrumu bastions attēlots nedaudz lielāks nekā iepriekšējā periodā veidotais bastions. Pēdējais bastiona uzbērums, kā noskaidrots izrakumos, sastāvēja no mālainas zemes ar nelielām smilšu starpkārtām (4. att.: 6). Lai aizkavētu uzbēruma noslīdēšanu uz pils ārējā pagalma pusi, veidojot jaunos nocietinājumus, uzcēla nelielu aizsargsienu. Izrakumos 1997. gadā atklāja tās fragmentu – 1,1 m platā un 0,5 m augstā siena mūrēta no dolomītakmeņiem mālu javā. Tā bija mūrēta uz 0,5 m augsta uzbēruma, kuram zeme bija iegūta turpat blakus. Sienas stiprības palielināšanai tās iekšpusē no lieliem un vidēja izmēra dolomītakmeņiem mūrēts atbalsts – kontrforss (1. att.: 8, 8. att.).

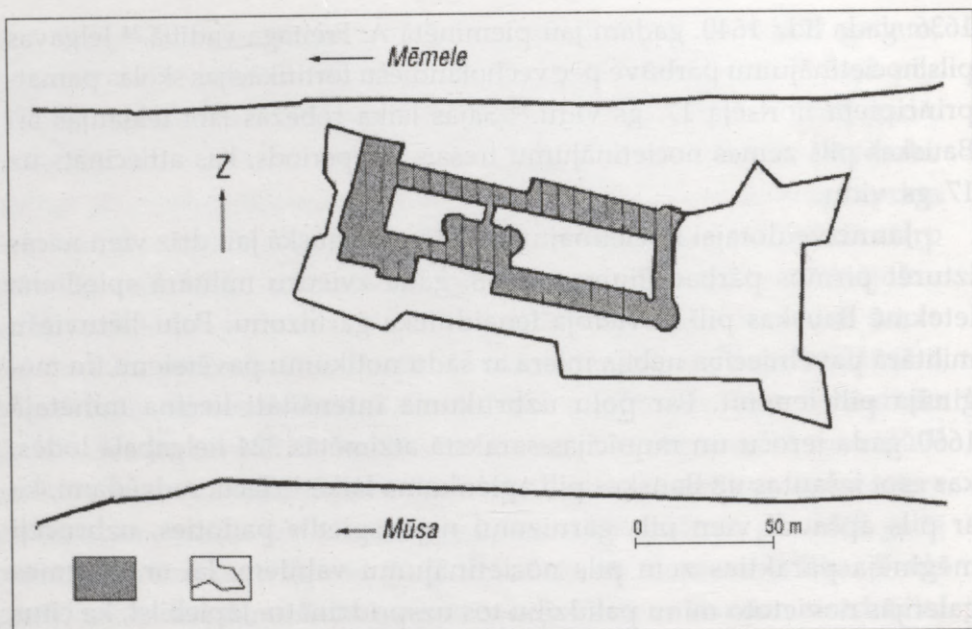
5. att. Bauskas pils 17. gs. vidus nocietinājumu rekonstrukcija (pēc 18. gs. sākuma plāna).  
1 – pils mūri, 2 – zemes nocietinājumi

Ceturtajā būvperiodā 18. gs. sākumā atkal paplašināja un pilnveidoja Bauskas pils vaļņus un bastionus, kā arī no jauna izbūvēja ravelīnus.<sup>39</sup> Jau minētais 18. gs. sākuma Bauskas plāns (5. att.) attēlo ne tikai līdz tam eksistējušos zemes nocietinājumus, kas aprakstīti kā trešais būvperiods, bet arī jaunu aizsardzības būvju projektu. Tā ir pēdējā zemes nocietinājumu attīstības fāze Bauskas pilī pirms tās sagraušanas Ziemeļu karā. Šajā projektā pils rietumu malā iecerēti divi lielāki un formā dažādi bastioni. Mēmeles krastā zīmēts bastions ar četriem stūriem, bet Mūsas krastā – piecstūrainis. Tos savieno kurtīne, kurā iezīmēta izeja no pils rietumu virzienā pār nocietinājumu priekšā izraktu aizsarggrāvi. Šīs ejas otrs gals novietots trijstūrainajā ravelīnā, kas atradies grāvja pretējā pusē. Abiem bastioniem sānu skaldnēs jeb flankos<sup>40</sup> zīmētas pa trim lielgabalu šaujamlūkām. Mūsas krastā esošajam bastionam arī otrā flankā iezīmētas četras lielgabalu šaujamlūkas, kas vērstas austrumu virzienā. Jaunie bastioni plānā attēloti daudz tālāk no pils mūriem nekā iepriekš eksistējušie.

- Abb. 5. Rekonstruktion des Grundrisses der Burg Bauska in der Mitte des 17. Jh.: 1 – Burg; 2 – Erdbefestigungen.
- Abb. 6. Projekt der Erdbefestigungen der Burg Bauska (Anfang des 18. Jh.).

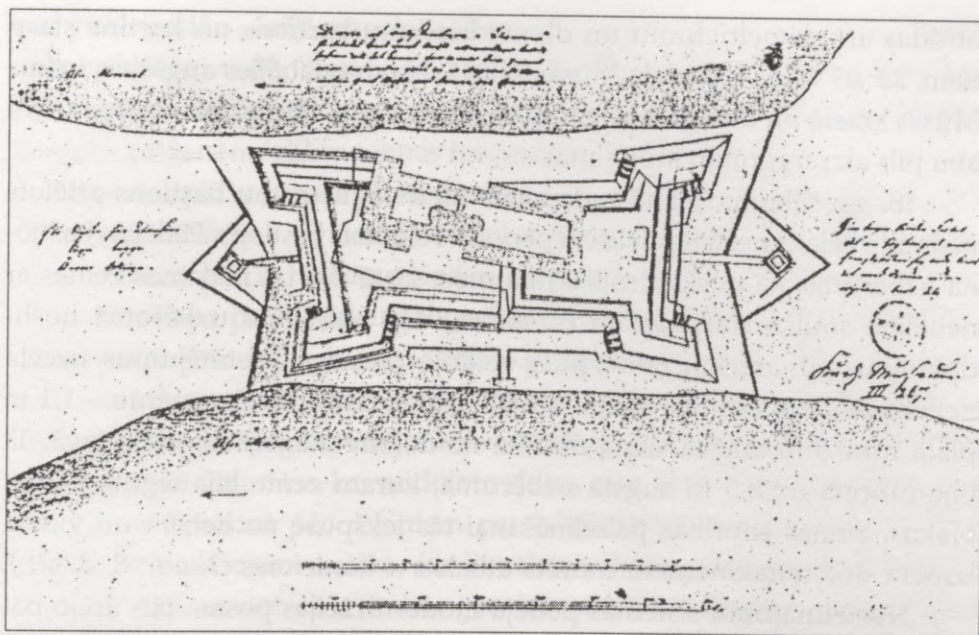
6. att. Bauskas pils 18. gs. sākumā projektētie nocietinājumi  
(plāns pēc J. Juškēviča, 1931)

Pils austrumu pusē plānā redzami pēc formas un lieluma līdzīgi bastioni Mēmeles un Mūsas krastā. Arī šo bastionu iekšējos flankos iezīmētas pa trim lielgabalu šaujamlūkām. Mēmeles krastā esošā bastiona otrajā flankā arī iezīmētas trīs šaujamlūkas, kas vērstas gar pils ziemeļu puses mūriem, bet Mūsas krastā esošajam bastionam – flankā, no kura varēja aizsargāt pils dienvidu malu. Arī pils austrumu malas ārējā pagalmā ieeja zīmēta cauri kurtīnei un ejas otrs gals novietots trijstūrainā ravelīnā, kas zīmēts aizsarggrāvja pretējā malā. Mēmeles pusē esošo bastionu ar pils mūriem savienoja valnis, kas sniedzies līdz hercogu rezidences mūru vidusdaļai. Abus Mūsas krastā esošos bastionus, kas sargāja pils DA un DR stūri, savienoja garš divos līmeņos izveidots valnis. Bauskas pils nocietinājumu bastioniem, kurtīnēm un valņiem iezīmēti gan brustvēri, gan banketi.<sup>41</sup>

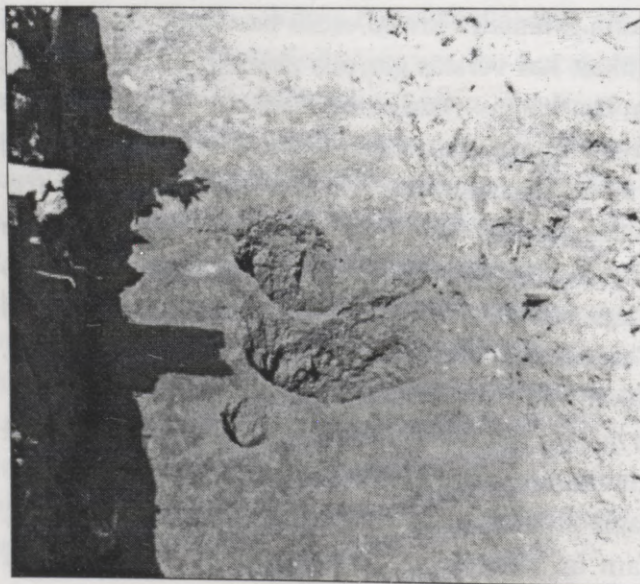
7. att. Bauskas pils ziemeļaustrumu vaļņa nogāzes papildu nostiprināšanai iedzīto stabu bedres – atsegtas 1989. gada izrakumos. V. Leijeres foto

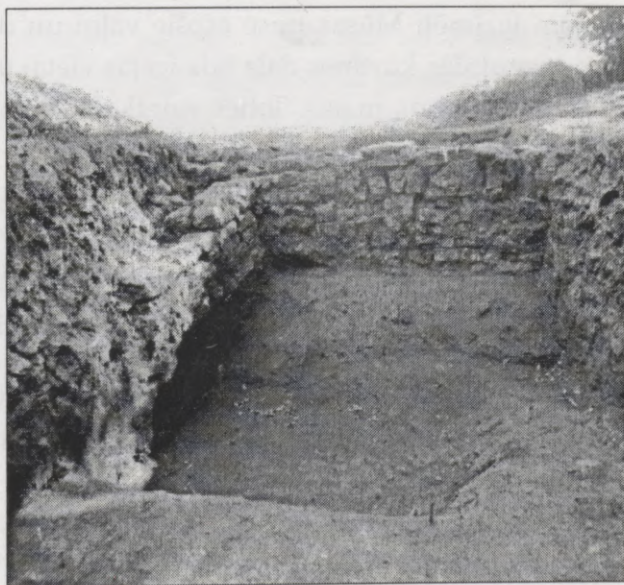
8. att. Bauskas pils 18. gs. sākumā veidotā dienvidaustrumu bastiona iekšpusē uzbēruma atbalstam mūrēta siena – atsegta 1997. gada izrakumos.

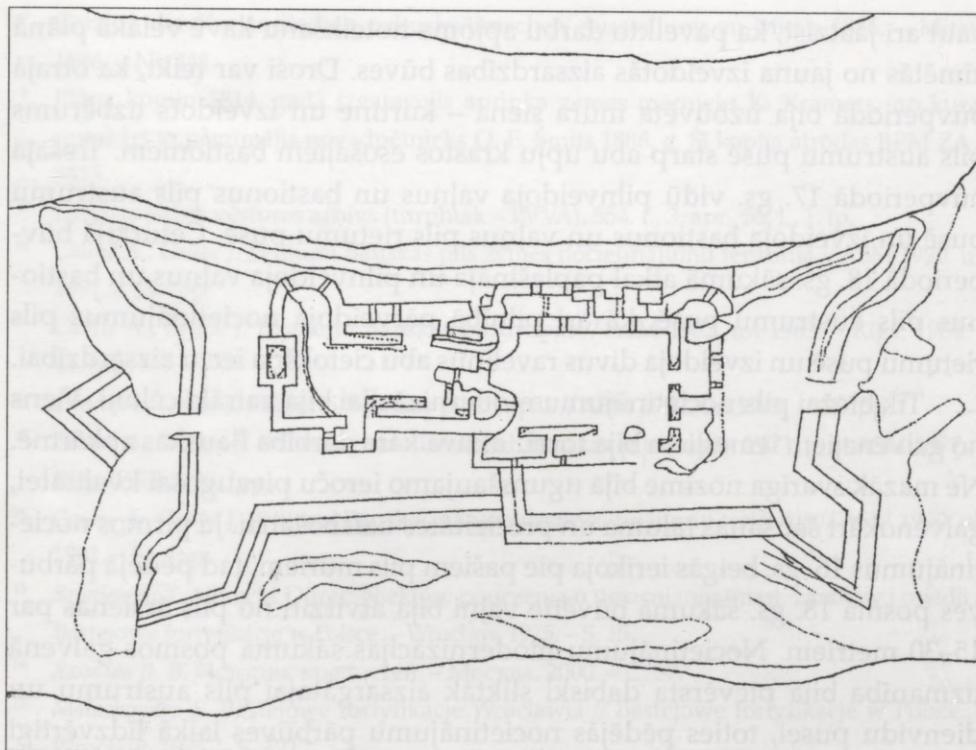
9. att. Bauskas pils 1797. gada plāns (kopija Bauskas pils muzejā)

Iepazīstoties ar 18. gs sākumā veidoto Bauskas pils nocietinājumu modernizācijas plānu, rodas loģisks jautājums, vai minētais plāns tika realizēts pilnībā vai arī nocietinājumu pārbūves darbus dažādu iemeslu dēļ neveica līdz galam. Daļēju atbildi uz šo jautājumu var rast, salīdzinot 18. gs. sākumā tapušo projektu (6. att.) ar 1797. gada pils plānu (9. att.). Protams, jāņem vērā, ka abus plānus šķir gandrīz gadsimts, kura laikā norisējuši daudzi vēsturiski notikumi, kas lielākā vai mazākā mērā izmaiņīja pamestās pils apkārtni un tuvāko reljefu. Bez tam mūsu rīcībā ir tikai 18. gs. beigu plāna kopijas kopija, un iespējams, ka tās autors varēja pārzīmējamo plānu "nedaudz uzlabot". Tomēr 1797. gada plānā pils nocietinājumos redzamas vairākas interesantas detaļas – ar izteikti taisnām līnijām iezīmēti Mūsas pusē esošie vaļņi un dienvidaustrumu bastions, tam pieguļošās kurtīnes daļa līdz ieejas vietai un daļēji arī divas dienvidrietumu bastiona malas. Toties vairāk vai mazāk izplūdušas kontūras ir pils ziemeļu puses zemes nocietinājumiem – valnim Mēmeles krastā, ziemeļaustrumu un ziemeļrietumu bastionam, kā arī no tiem uz dienvidiem ejošām kurtīnēm. Ļoti skaidri iezīmēts arī ravelīns uz rietumiem no pils, bet pilsētas pusē – uz austrumiem no pils esošā ravelīna kontūras ir tik tikko nojaušamas. Šis plāns liecina, ka, pēdējo reizi modernizējot Bauskas pils nocietinājumus, veikta lielākā daļa projektā paredzēto darbu. Galvenā uzmanība bijusi pievērsta vissliktāk dabiski aizsargātajai nocietinājumu dienvidu pusei. Lielākā daļa iecerēto pārveidojumu realizēta arī pils rietumu un austrumu pusē, izveidoti arī abi projektā paredzētie ravelīni. Toties dabiski vislabāk aizsargātajā pils ziemeļu pusē jauno nocietinājumu izbūve, domājams, palikusi pilnībā nepabeigta. Tas labi

redzams ziemeļaustrumu bastiona ziemeļu malā, kur vēl šobrīd reljefā saskatāms trešajā būvperiodā ierīkotais trīsstūrveida papildu nocietinājums, kuru pēc 18. gs. sākuma projekta bija jānosedz jaunā bastiona vaļņiem.

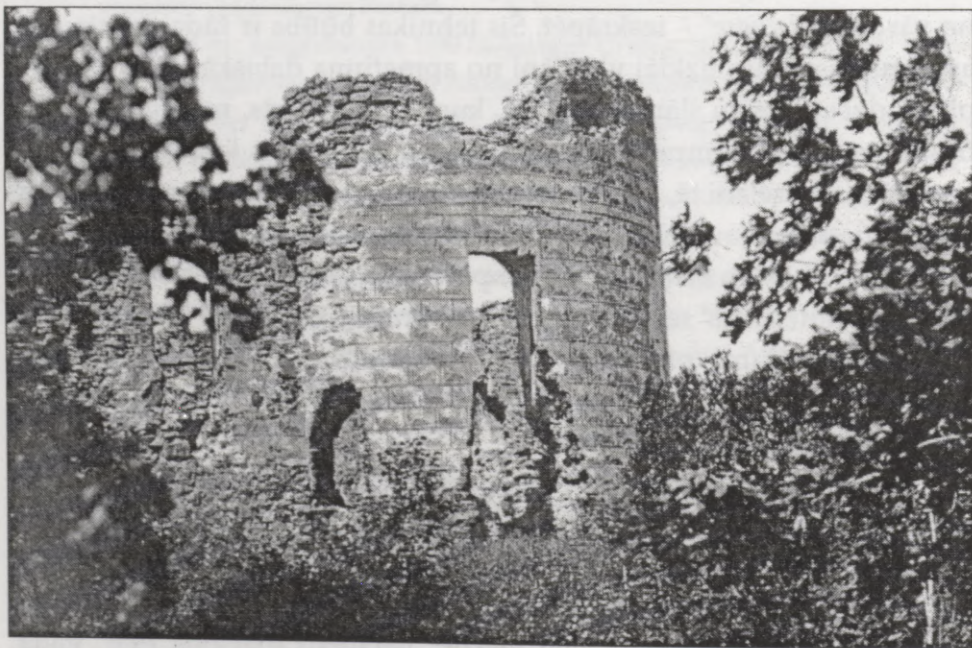
1. att. Bauskas pils ziemeļaustrumu torņa fasāde. 1929. gads.

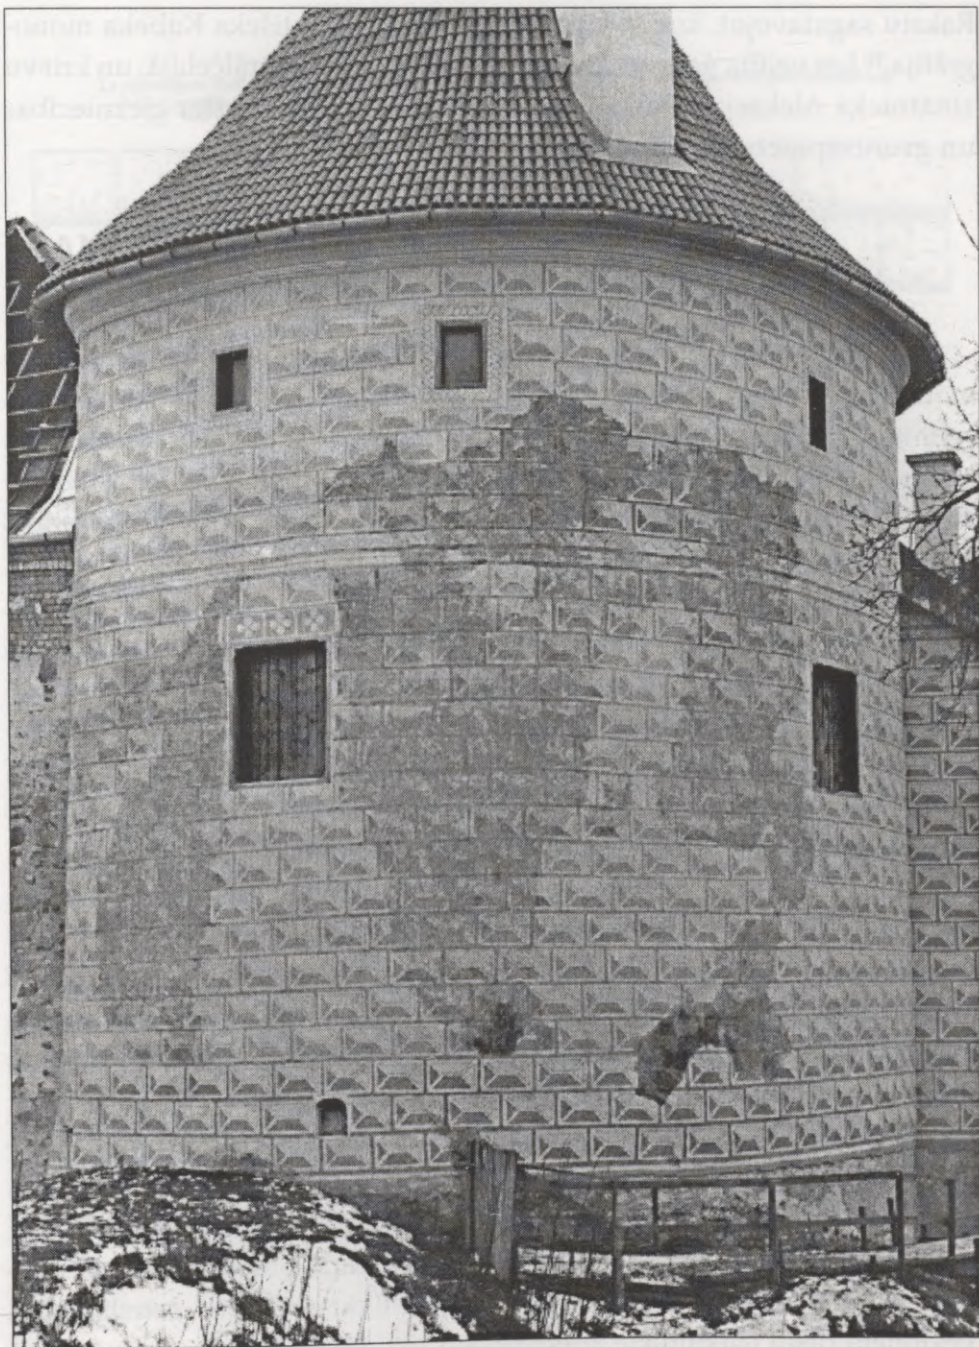
2. att. Bauskas pils ziemeļaustrumu torņa fasāde pēc restaurācijas. 2001. gads.  
V. Leijeres foto

Tomēr bagātāko informāciju par Bauskas pils fasāžu dekoratīvās apdares kompozīciju, proporcijām, lietotajiem materiāliem un tehnoloģijām dod līdz mūsu dienām saglabājušos apmetuma fragmentu izpēte ziemeļaustrumu torņa un ziemeļu korpusa ziemeļu fasādē, veicot konservācijas un restaurācijas darbus 1996.–1999. gadā.<sup>7</sup> Orģinālā sgrafito apdare bija saglabājusies pietiekamā apjomā, lai pilnībā noteiktu fasāžu sākotnējo kompozīciju un proporcijas<sup>8</sup> un pēc tam to restaurētu (2. att.).

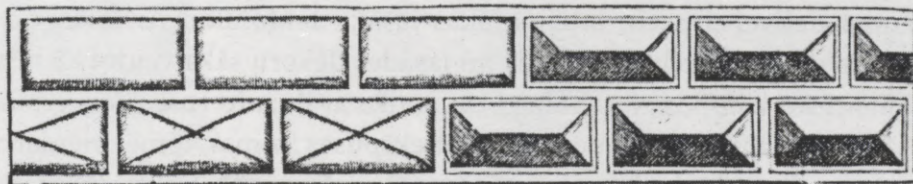
Et così di età in età si è uenuto uariando tal'opera: quando ad imitation di diamante in tauola piana, e quando con maggior rilievo, si come si uede qui sotto dissegnato.

3. att. Itāļu arhitekta S. Serlio 1537. gadā zīmētie rustu un kvadru paraugi (attēls no: Kubec 1996)

Renesanses sgrafito rustikas saknes meklējamas viduslaikos kultivētajā apmetuma kvadrēšanā,<sup>14</sup> lai imitētu ķieģeļu vai akmens mūri gadījumos, kad grūti apstrādājama vai nepietiekami kvalitatīvais būvmateriāls apgrūtināja noteiktā arhitektūras stila dekoratīvās formas iegūšanu. Būtisks renesanses sgrafito rustikas rašanās priekšnoteikums bija itāļu arhitekta Sebastiana Serlio (1475–1554) teorētiskā un praktiskā darba "*Regole generali di architettura di Sebastiano Serlio Bolognese sopra la cinque maniere de gli editici*" pirmais izdevums 1537. gadā Venēcijā.<sup>15</sup> Tas balstījās uz Romas arhitekta un militārā inženiera Marka Vitrūvija Polli (84.–33. g. pr.Kr.) senā darba "*De architettura Libri decem*" studijām. Savā darbā Serlio izmantoja Vitruvija rakstu, kas grafiski attēloja un aprakstīja akmens mūra rustu formas ar izteikti izstrādātu rustu priekšpusi un savienojošo šuvju plastiku. Vitruvija un Serlio rustikas grafiskās shēmas kļuva par ierosmi renesanses sgrafito rustikas veidiem: rustikālajam – ar grafisku raupja akmens rusta attēlojumu, kvadrētajam – ar grafisku paralēlskalda akmens kvadra spoguļa attēlojumu un vairākiem dimanta rustikas<sup>16</sup> veidiem. Galvenie dimanta rustikas veidi: piramidālais – ar piramidāli veidotiem rustu laukumiem, četrslīpu piramidālais – ar četrslīpeniski veidotiem rustu laukumiem, nošķelti piramidālais – četrslīpeniski veidotiem rustu laukumiem ar nošķeltām virsotnēm (3. att.).

Salīdzinot Bauskas pils rustikas pamatelementu ar Vitrūvija–Serlio akmens mūra rusta formu paraugiem (3. att.), noskaidrojās, ka no labās puses apgaismotā četrslīpu rustējuma forma ar platām šķautņņu un kores joslām un gludu malas perimetru sgrafito tehnikā transkribēta ļoti precīzi. Vienīgi slīpais un režģotais kreisās sānu un apakšējās fasetes ieskrāpējums

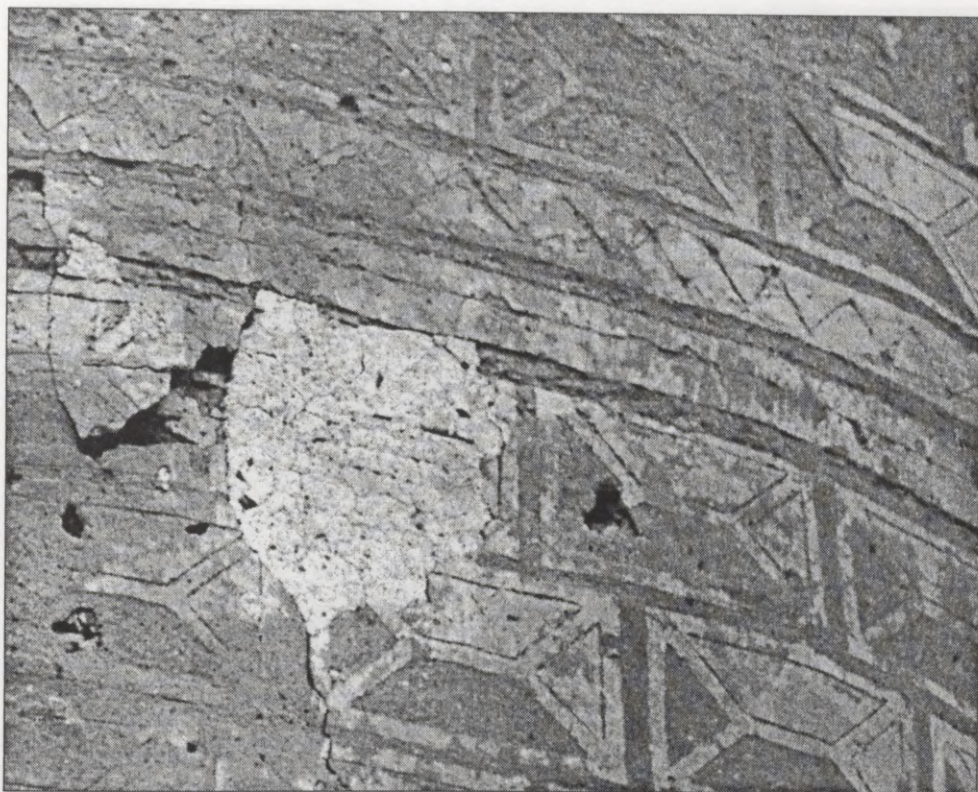
4. att. Sgrafito apmetuma josla ar zigzaga ornamentu Bauskas pils ziemeļaustrumu torņa augšdaļā. 1997. gads. V. Leijeres foto

korpusa dzegu līmenī, torni apņem lentveida josla ar zigzaga ornamentu vidū (4. att.). Fasādes lejasdaļā uz ziemeļaustrumu torņa un ziemeļu korpusa ziemeļu un rietumu sienas saglabājušies apmetuma fragmenti ar kompozīciju noslēdzošu, dubultu lentveida joslu un cokola gludo apmetumu, kas klāts ar aprēķinu, lai tas nesaskartos ar augsni (5. att.). Rustu kārtojums ārējās fasādēs otrā stāva logus neakcentē. Ēkas stūriem rusti vienkārši apliecās (6. att.). Tomēr no 1929. gada saglabājusies fotogrāfija,<sup>17</sup> kurā redzams, ka ziemeļaustrumu tornī virs otrā stāva loga bijuši izveidoti trīs sgrafito kvadri ar četrlapu rozeti katra centrā (7. att.). Savukārt pie viena no trešā stāva logiem saglabājies apmēram 27 cm plats, loga ailu ierāmējošas dekoratīvas apmales fragments ar pīnes motīvu (8. att.).
