# **LATVIJAS VIDUSLAIKU PILIS**

## **III**

# Pētījumi par ordenpilīm Latvijā

Sastādījusi *Ieva Ose*

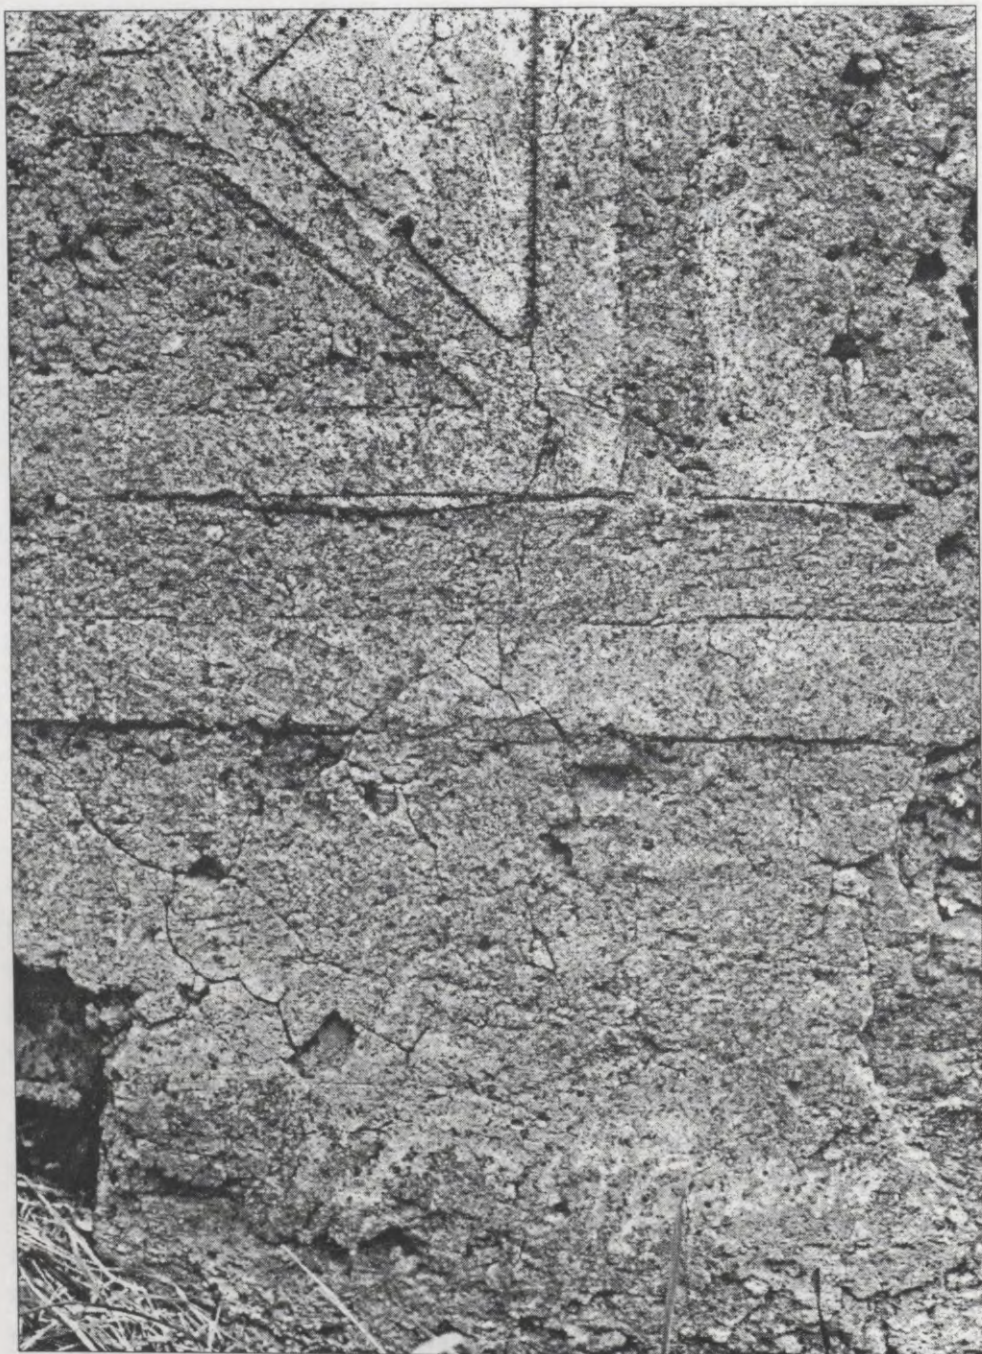
5. att. Sgrafito apmetuma dubulta lentveida josla Bauskas pils ziemeļaustrumu torņa cokoldaļā. 1995. gads. V. Leijeres foto

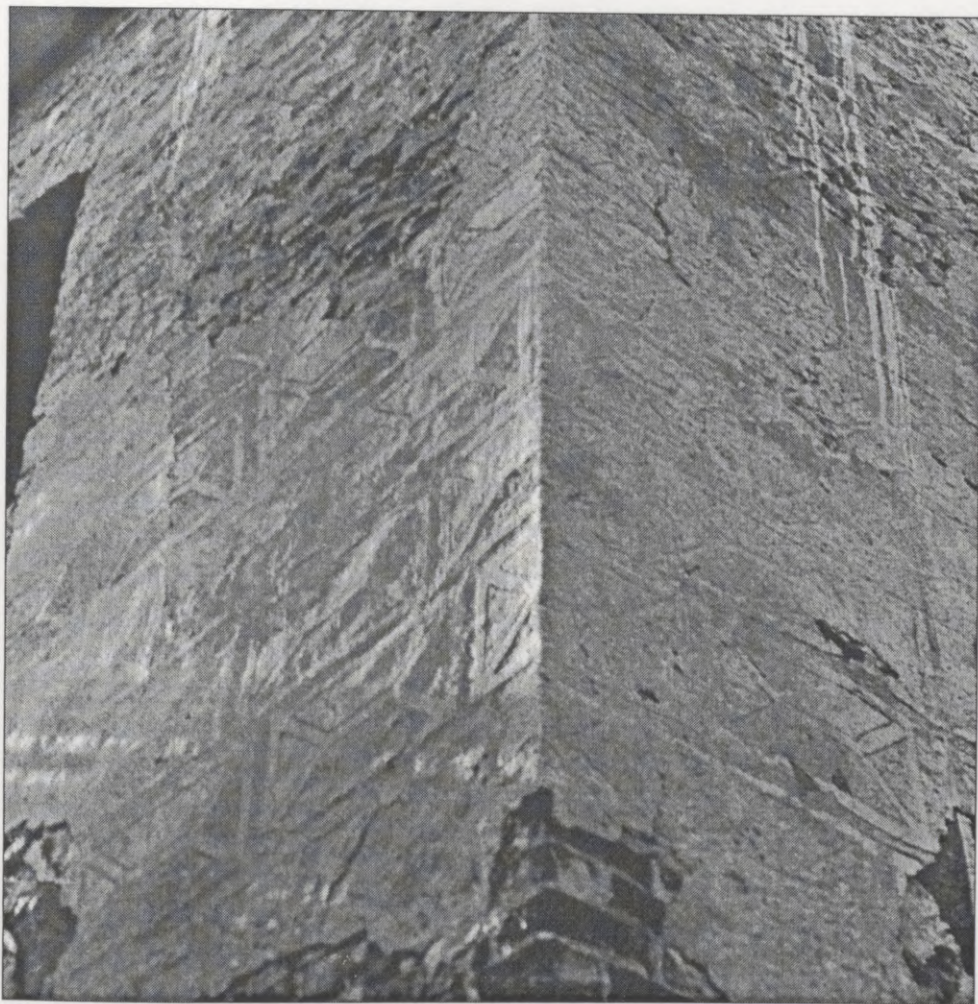
6. att. Sgrafito apmetuma fragments uz Bauskas pils ziemeļu korpusa stūra.  
1995. gads. V. Leijeres foto

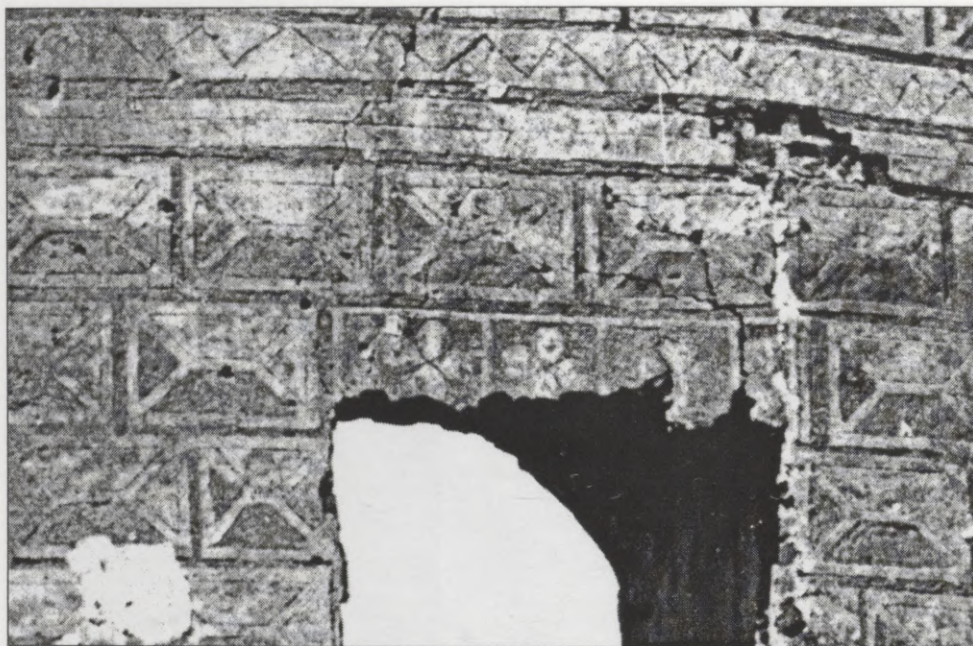
7. att. Sgrafito apmetuma kvadri ar četrlapu rozeti Bauskas pils ziemeļaustrumu torņa fasādē virs otrā stāva loga. 1929. gads. P. Ārenda foto

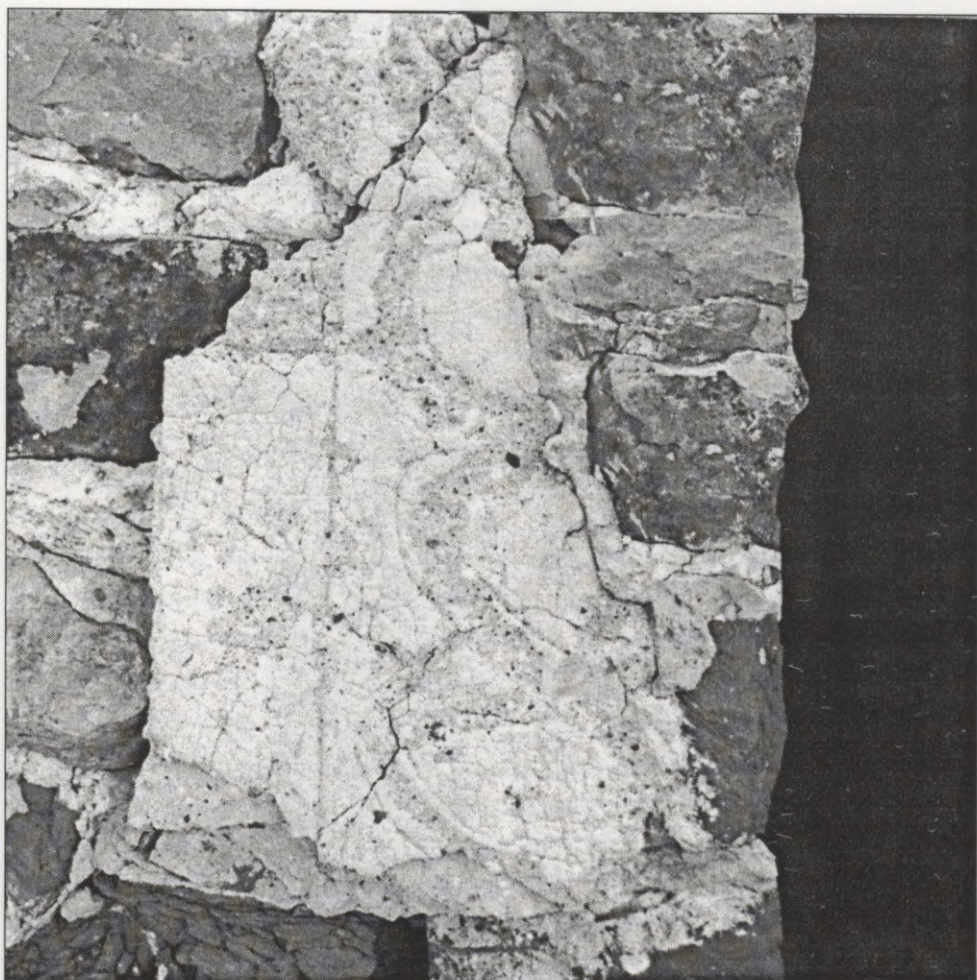
8. att. Sgrafito apmetuma fragments ar pīnes motīvu pie Bauskas pils ziemeļaustrumu torņa trešā stāva loga. 1998. gads. M. Gavendas foto

korpusa dzegu līmenī, torni apņem lentveida josla ar zigzaga ornamentu vidū (4. att.). Fasādes lejasdaļā uz ziemeļaustrumu torņa un ziemeļu korpusa ziemeļu un rietumu sienas saglabājušies apmetuma fragmenti ar kompozīciju noslēdzošu, dubultu lentveida joslu un cokola gludo apmetumu, kas klāts ar aprēķinu, lai tas nesaskartos ar augsni (5. att.). Rustu kārtojums ārējās fasādēs otrā stāva logus neakcentē. Ēkas stūriem rusti vienkārši apliecās (6. att.). Tomēr no 1929. gada saglabājusies fotogrāfija,<sup>17</sup> kurā redzams, ka ziemeļaustrumu tornī virs otrā stāva loga bijuši izveidoti trīs sgrafito kvadri ar četrlapu rozeti katra centrā (7. att.). Savukārt pie viena no trešā stāva logiem saglabājies apmēram 27 cm plats, loga ailu ierāmējošas dekoratīvas apmales fragments ar pīnes motīvu (8. att.).

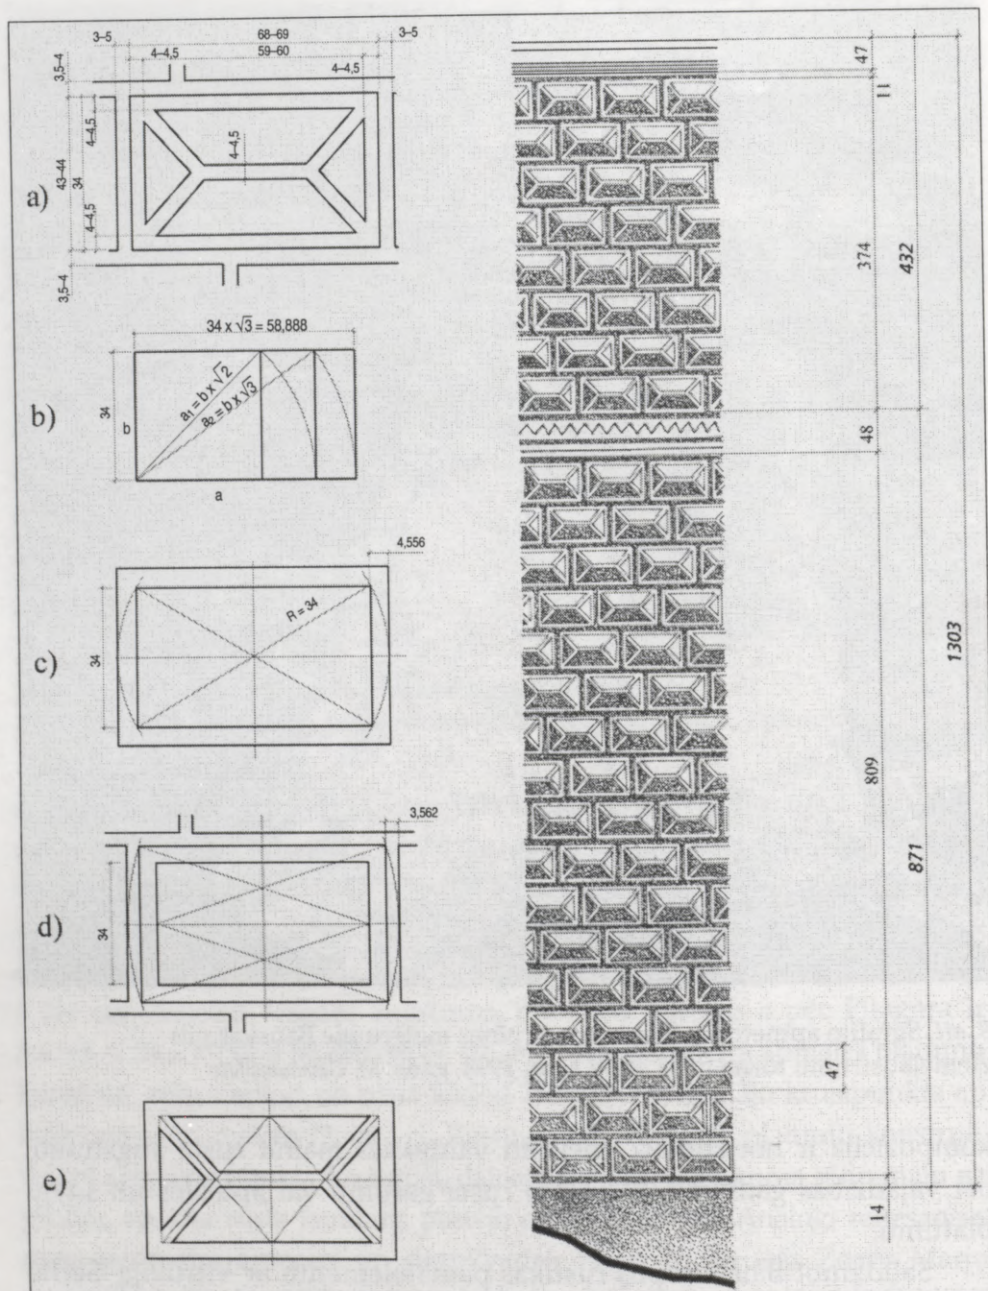
9. att. Bauskas pils ziemeļaustrumu torņa fasādes rustējuma proporcijas:

Torņa fasādes kopējais augstums ir 13,03 m. Fasāde dalīta 27 līmeniskās, aptuveni 47 cm platās joslās: profilētai dzegai uz leju seko 8 joslas horizontāli kārtotu rustu, tad dekoratīvā josla ar zigzagu un atkal 17 joslas horizontāli kārtotu rustu. Cokola daļas augstumu noteicis zemes virsmas reljefs. Veicot mērījumu<sup>18</sup> analīzi, var secināt, ka fasādes augšdaļa ar dzegu pret fasādes lejasdaļu ar zigzaga ornamentu nosacīti attiecas kā 1 : 2 (9. att.).

stums 43 cm, garums 68 cm, savukārt iekšējā četrslīpu laukuma augstums nosacīti ir 34 cm, bet garums 59–60 cm. Rusta perimetra apmali, šķautnes un kori iezīmējošās gaišās joslas – vidēji 4 cm platas (9. att., a). Analizējot rustu izmērus, to malu attiecības var izteikt ar iracionāliem skaitļiem vai tā saucamo dinamisko moduli:  $m = a : b = \sqrt{3} : 1 = 1,732 : 1$ , kur rusta augstumu  $b$  (34 cm) noteicis fasādes augstums, bet rusta garums  $a$  pēc Pitagora ir  $b \times \sqrt{3} = 34 \times 1,732 = 58,888$  cm (9. att., b). Rusta perimetra apmales platumu konstruē, velkot aploci no rusta iekšējā laukuma diagonāļu krustpunkta ap laukuma sānu malām (9. att., c). Rustus atdalošo šuvju platumu konstruē, velkot aploci no punkta, ko iegūst, dalot rusta iekšējā laukuma sānu malu uz pusēm, ap visa rusta laukuma pretējo malu (9. att., d). Analogi renesanses rusta perimetra apmales un starpkvadrū šuves konstruējis Zoans Mario Avostallis de Pambio 1592. gadā Kralovices torņveida citadeles fasādē Čehijā.<sup>20</sup>

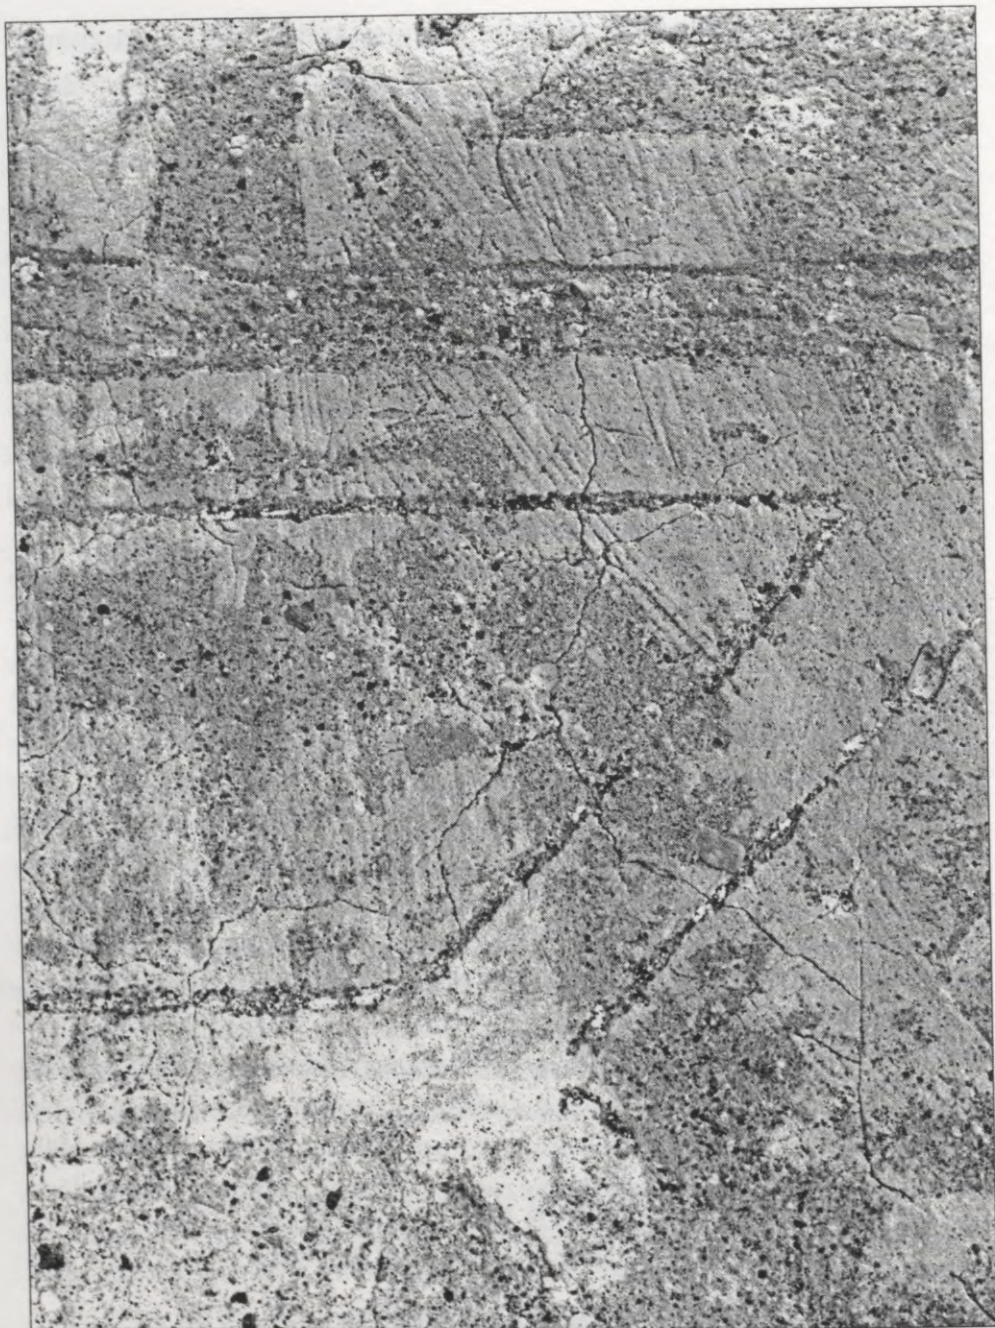
10. att. Bauskas pils. Bieža kaļķu piena apmetuma virsslānis – *intonaco bianco*. Otas gaita pāri kvadra robežām liecina par fasādes kaļķošanu sākotnējā apdares etapā. 1998. gads. V. Leijeres foto

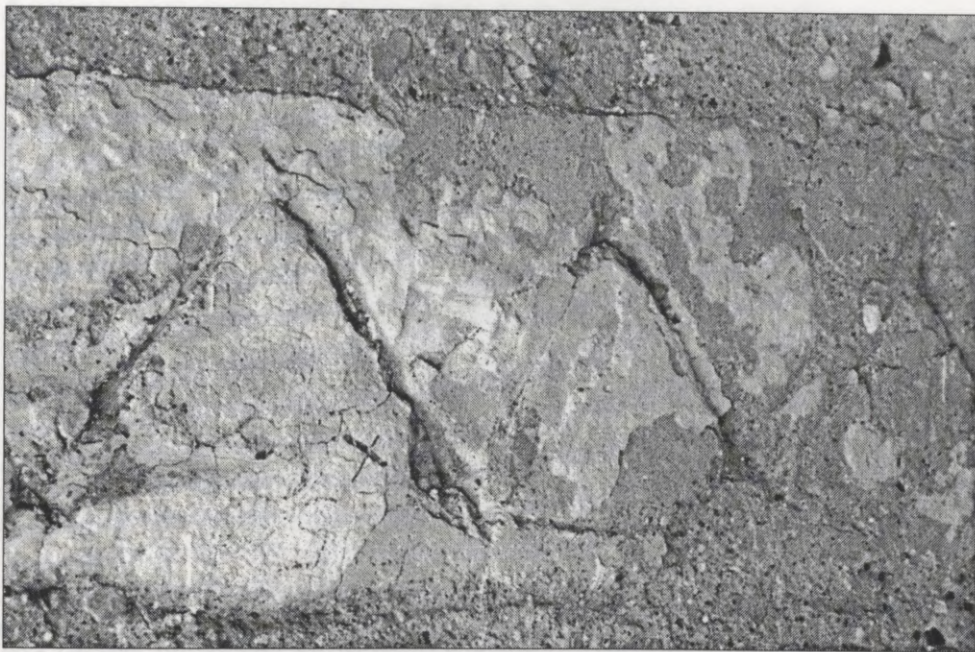
11. att. Kalķošanas un atkārtotas sgrafito izgriešanas pēdas Bauskas pils ziemeļaustrumu torņa fasādes augšdaļā. 1998. gads. V. Leijeres foto

- Abb. 11. Schloss Bauska, Zeugnisse in der Kalkschicht von wiederholtem Auskratzen des Ornaments, 1998.

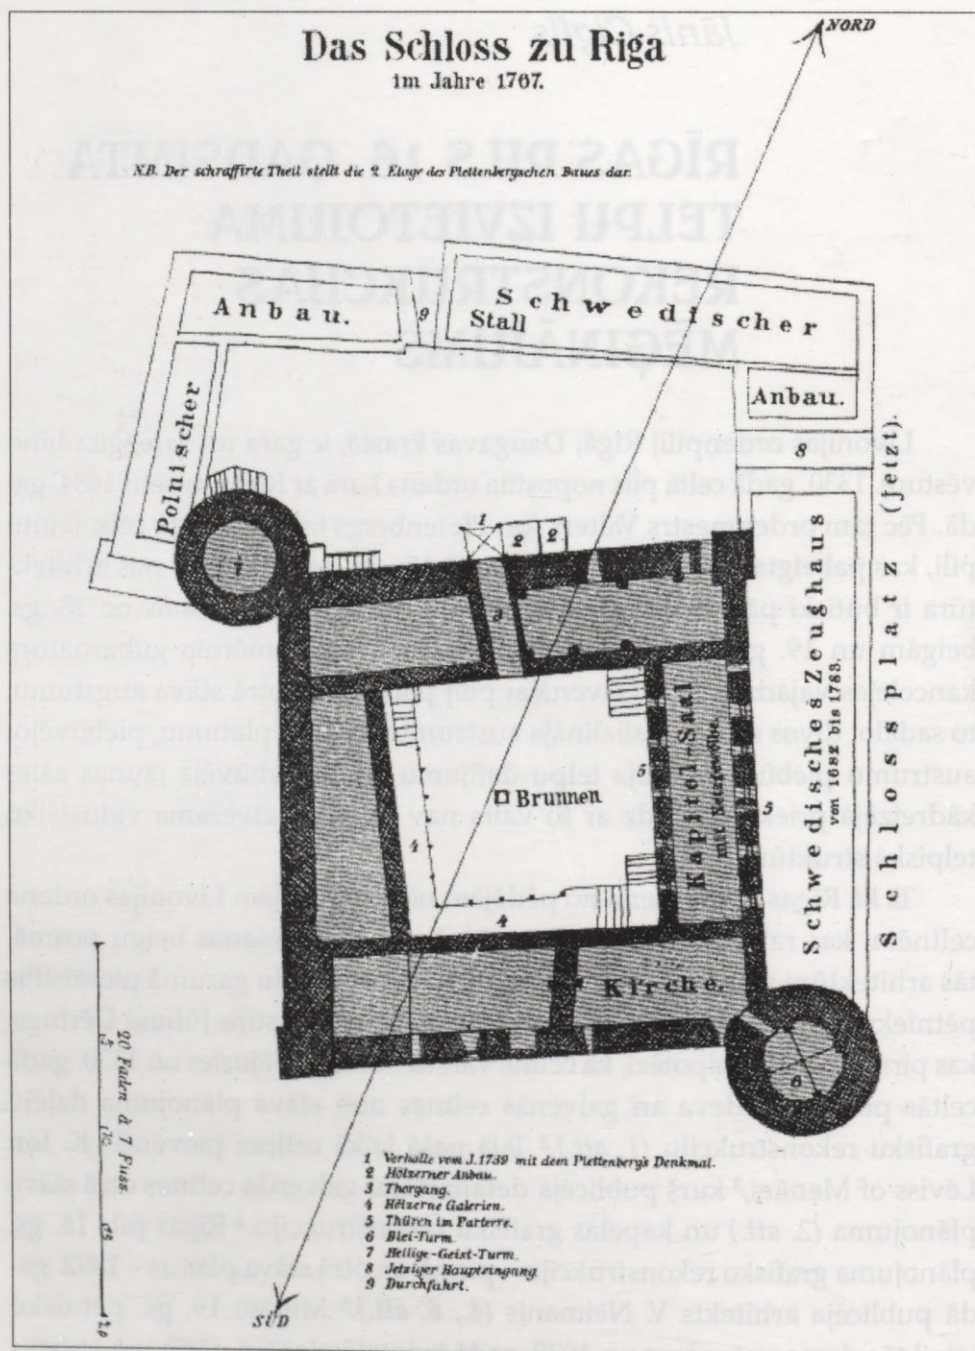
1. att. Rīgas pils galvenā stāva plāns viduslaikos.

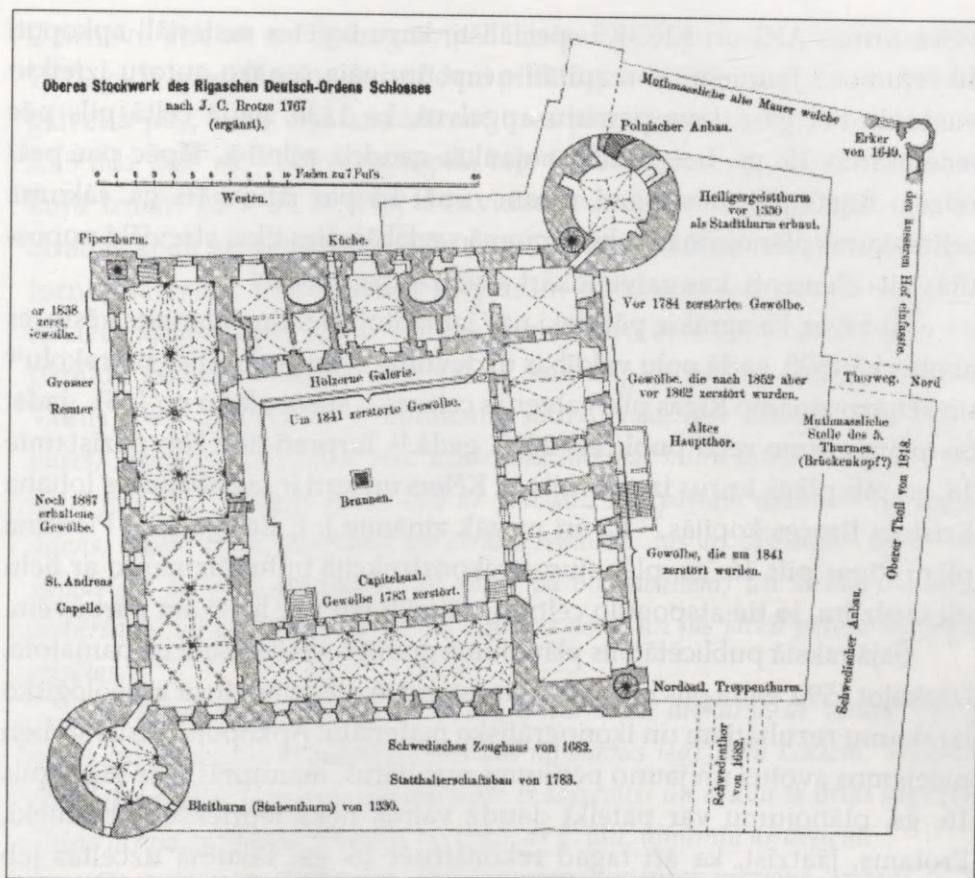
2. att. Rīgas pils galvenā stāva plāns viduslaikos.

K. Lēvisa of Menāra rekonstrukcija. 1888. gads

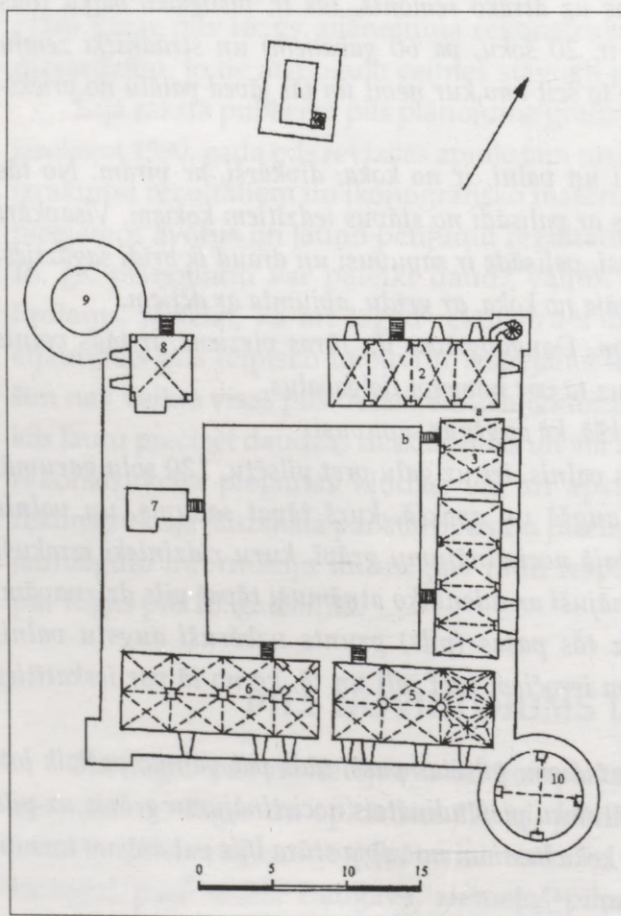
3. att. Rīgas pils pagrabs-  
stāva telpu izvietojums  
16. gadsimtā.

J. Cigļa rekonstrukcija,  
A. Ivbules zīmējums

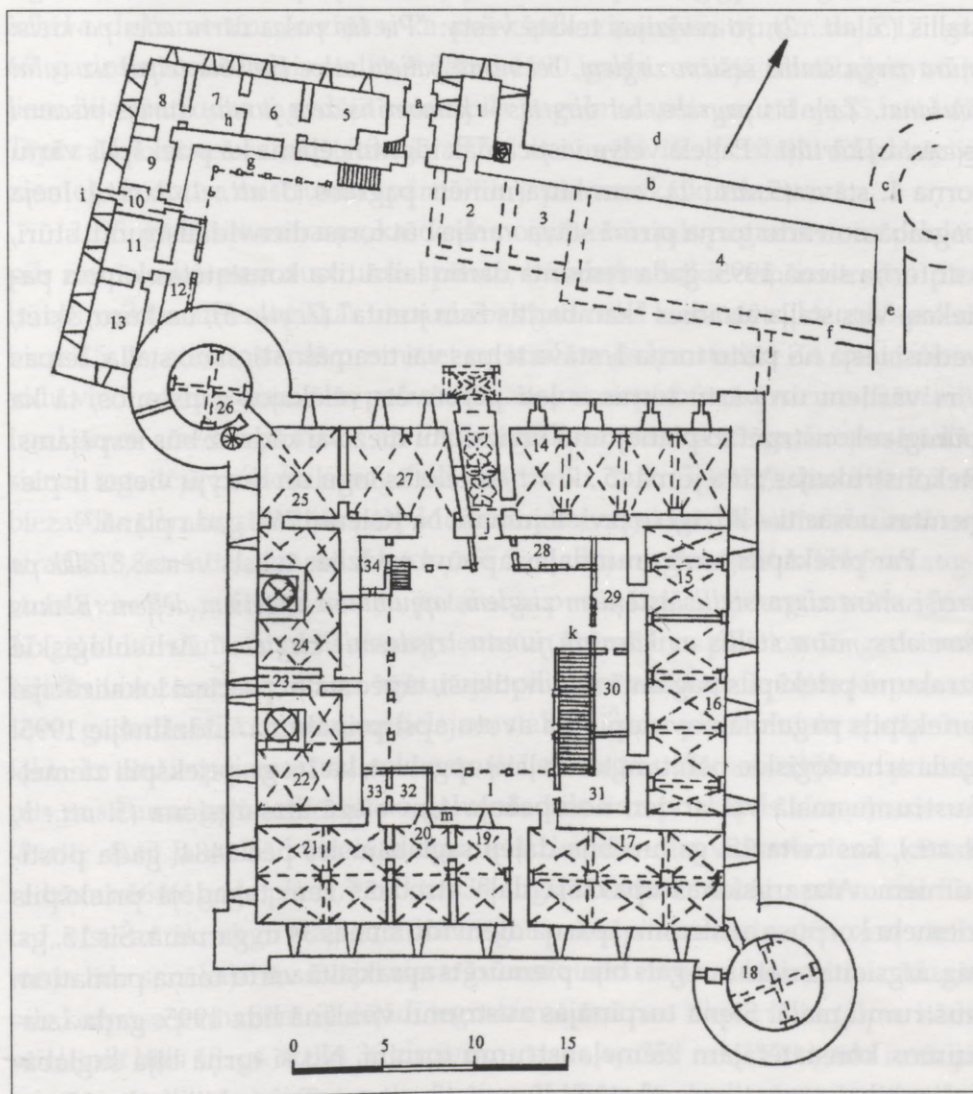
5. att. Rīgas pils pirmā stāva telpu izvietojums 16. gadsimtā.

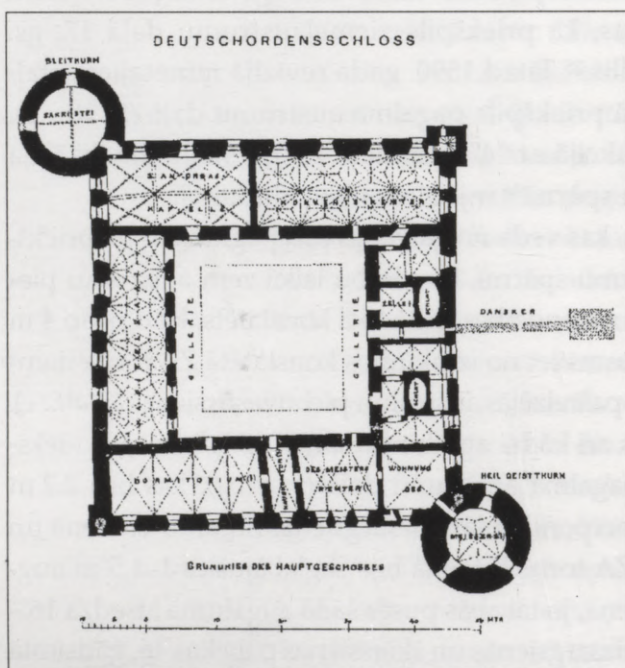
6. att. Rīgas pils otrā stāva plāns 16. gadsimtā.

V. Neimaņa rekonstrukcija.  
1892. gads

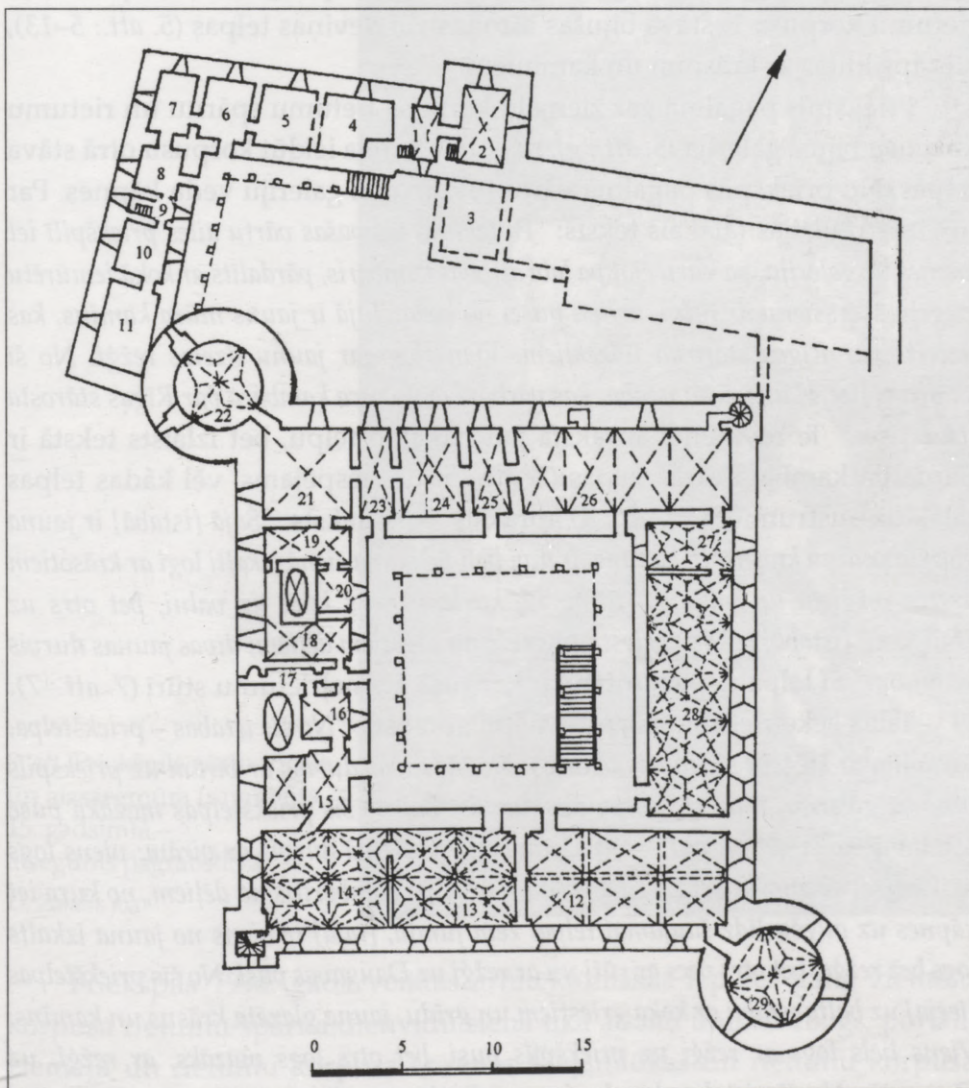
7. att. Rīgas pils otrā stāva telpu izvietojums 16. gadsimtā.

telpu virs vārtiem (7. att.: 1), bet nākamā aprakstītā telpa – ar priekšpils vārtu torņa otrā stāva telpu (7. att.: 2). Tā kā minētajā H. Tūma gravūrā labi saskatāms, ka vārtu tornis ievērojami paceļas virs priekšpils divstāvu ziemeļrietumu korpusa (trešais bijis neapdzīvojams bēniņu stāvs ar šaurām šaujamlūkām sienās), tad iespējams, ka revīzijas tekstā minētā "liela

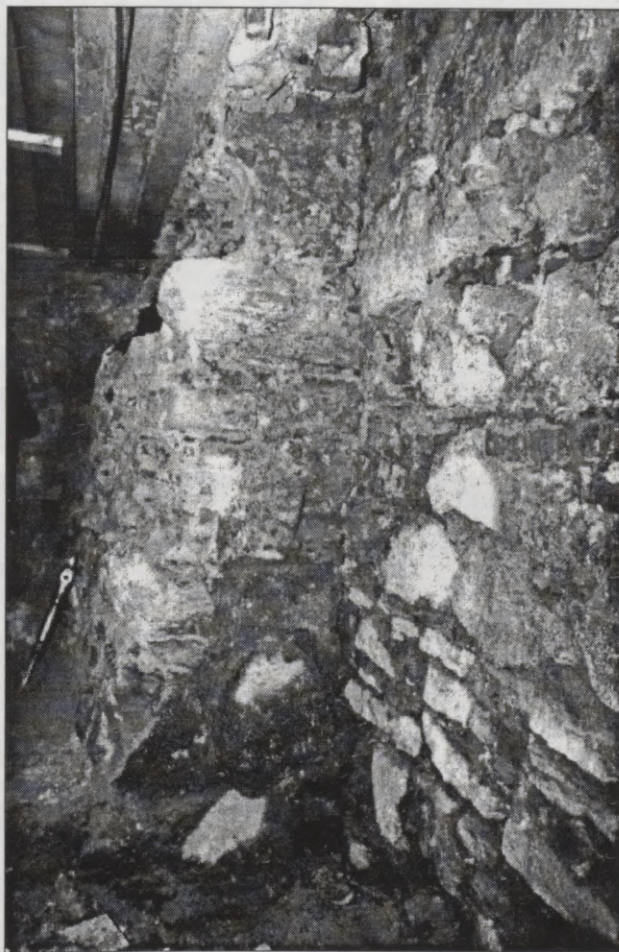
8. att. Priekšpils vārtu tornis  
un aizsargmūra fragments  
15. gadsimtā –  
atsegums pagrabstāvā.

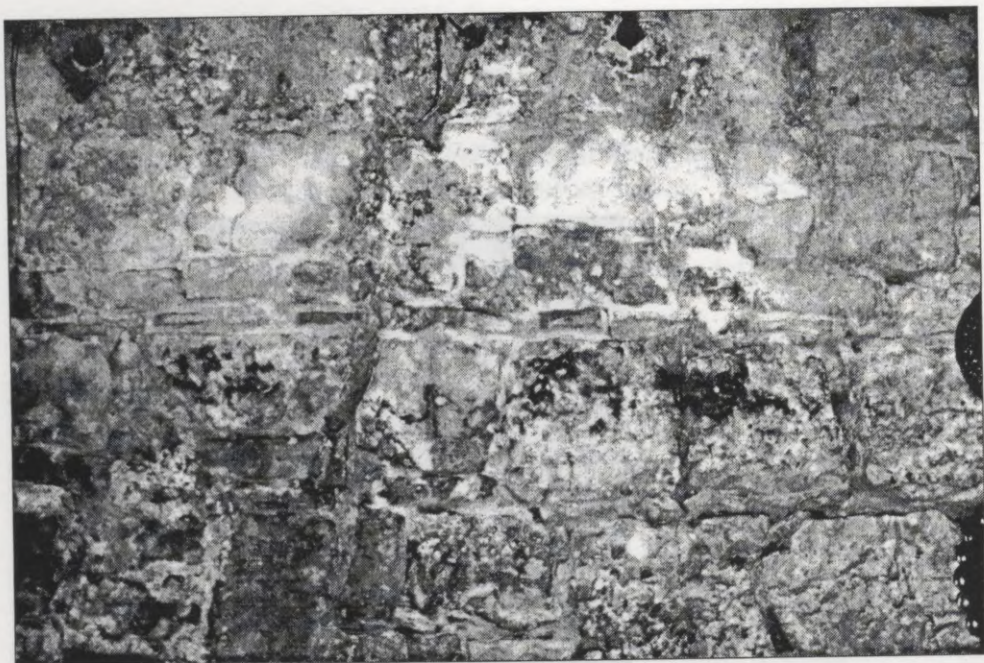
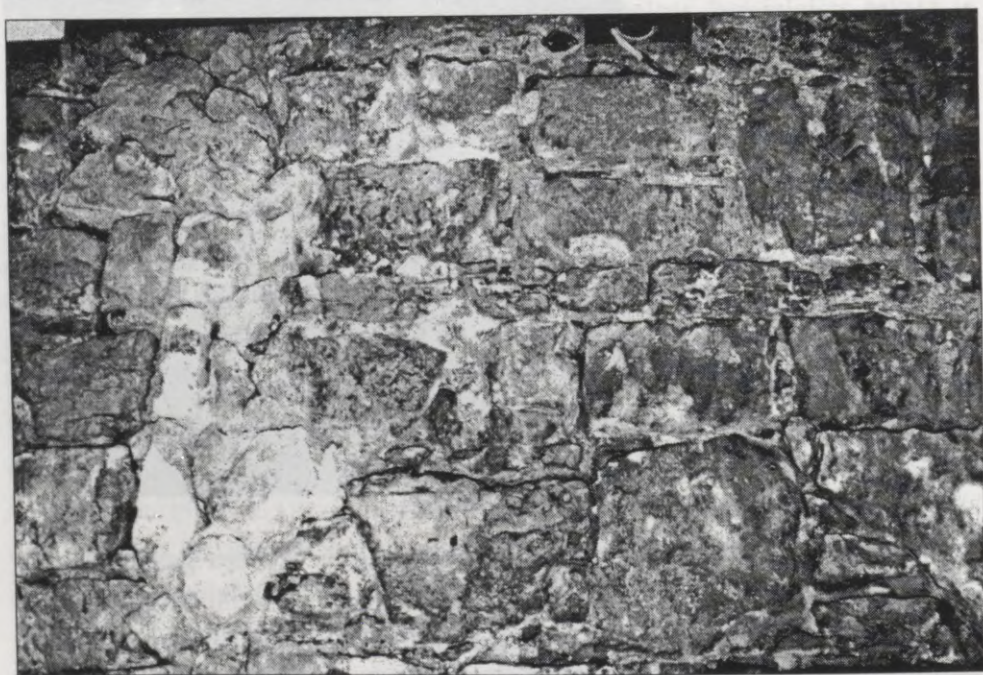
9. att. Rīgas pils dienvidu korpusa pagraba sienas mūrējums no dolomīta kvadriem ar izteiktu rindu principu 14.–15. gadsimtā

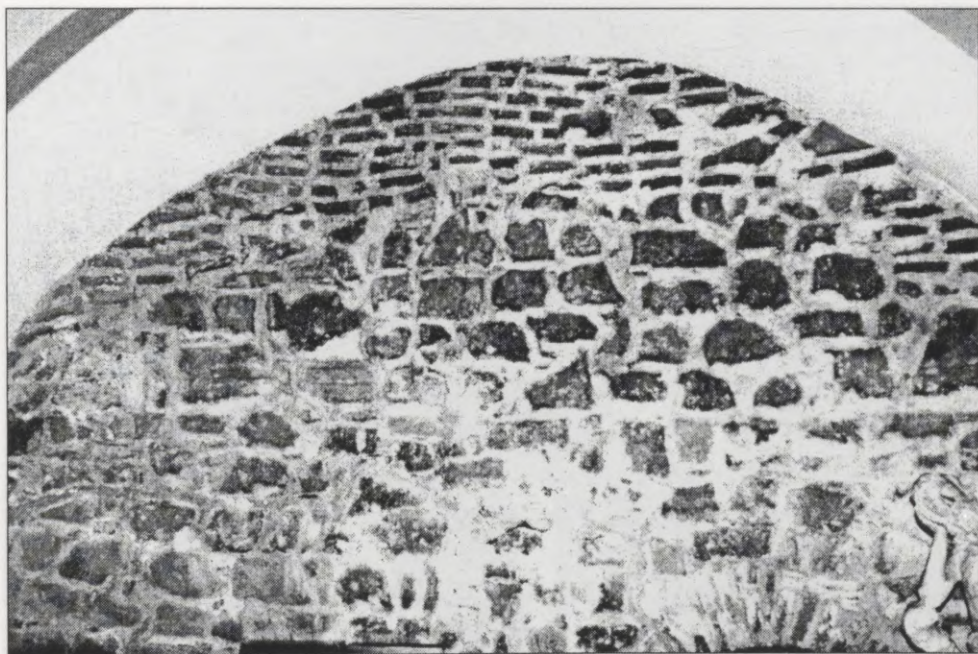
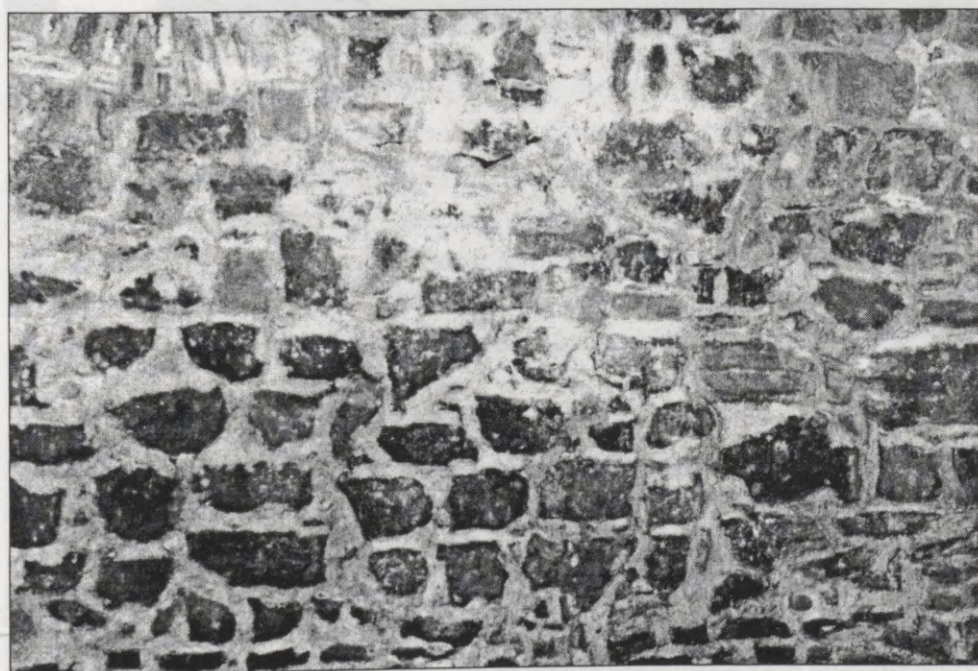
10. att. Rīgas pils Svina torņa mūrējums no jaukta, salasīta materiāla  
16. gadsimtā

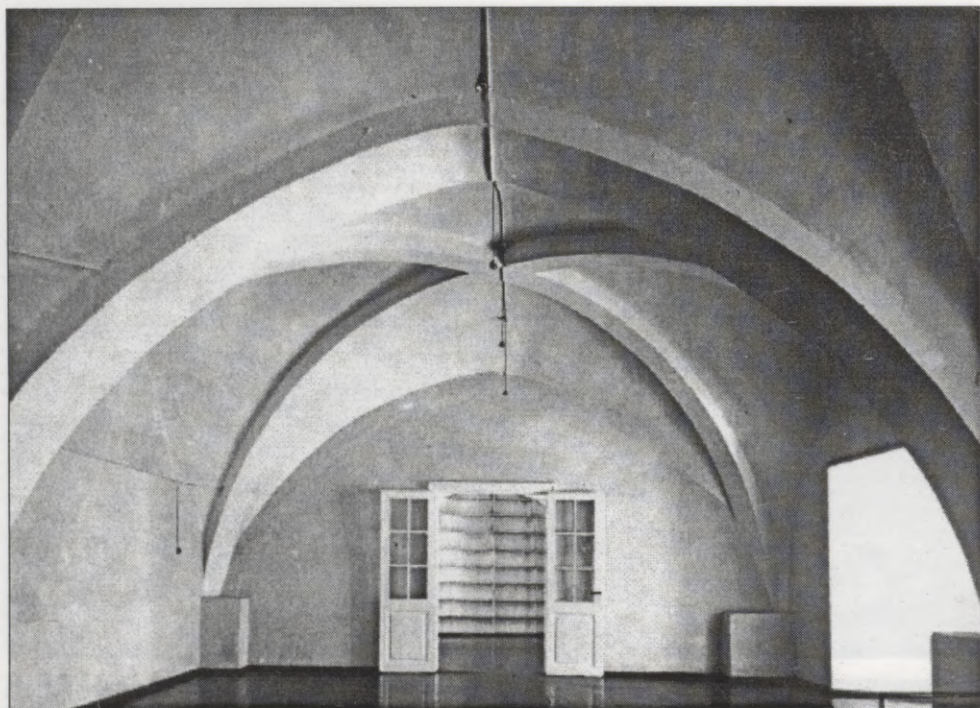
11. att. Rīgas pils ziemeļu korpusa austrumu daļas pirmā stāva krusta velves

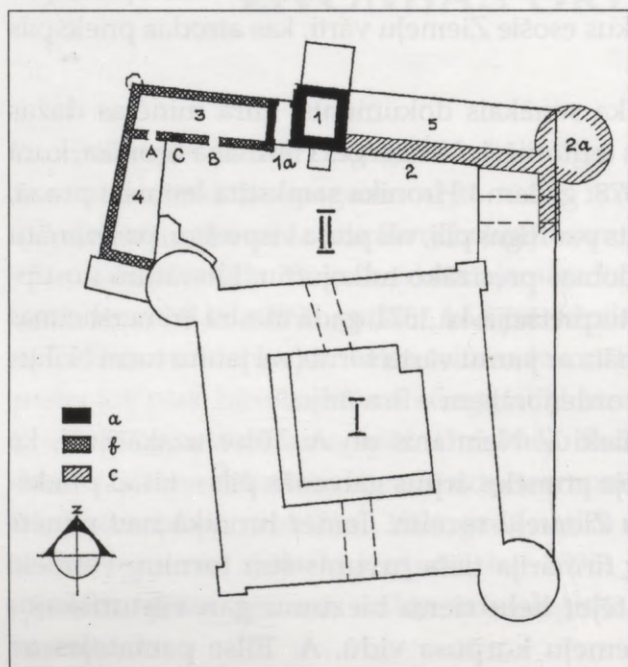
1. att. Rīgas pils pirmā stāva shēma.

I – galvenā pils, II – priekšpils. Priekšpils daļu apzīmējumi: 1 – Ziemeļu tornis, 1a – Ziemeļu vārtu būve, 2 – aizsargmūris, 2a – ziemeļaustrumu tornis, 3 – ziemeļu korpusa rietumu spārns, 4 – rietumu korpusa austrumu spārns, 5 – ziemeļu korpusa austrumu spārns, A, B, C – 16. gs. 1. puses portāli; a – 14. gs., b – 15. gs., c – 15. gs. beigās, 16. gs. sākums

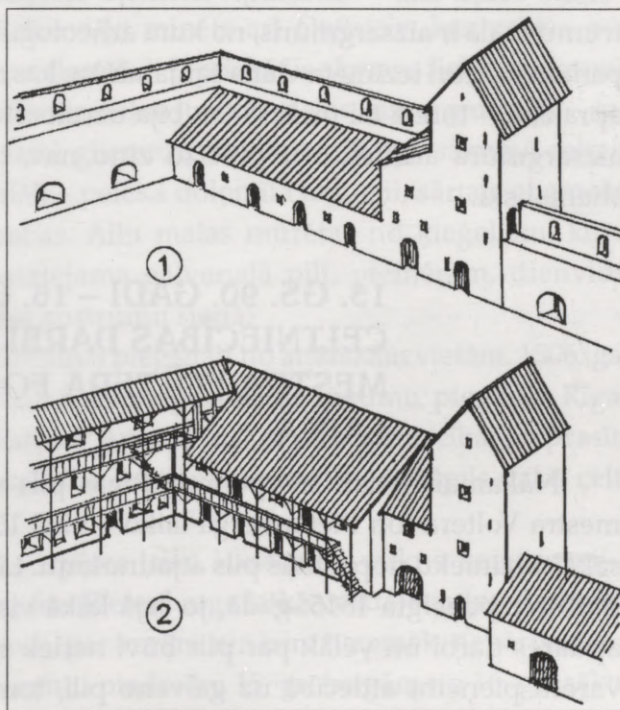
2. att. Rīgas pils priekšpils ziemeļrietumu puses būvapjomu iespējamā evolūcija.

1 – 14. gs. beigas, 2 – 16. gs.

Riga Order Castle was erected on the bank of the River Daugava in 1330–40s. At the end of the 15th century it was almost completely destroyed during city wars against the Livonian Order. In times of Master W. von Plettenberg castle was built anew and completed in 1515. Reconstruction of the forecastle (outer bailey) located to the north from the castle was carried out from 1994 to 1996 to renovate residence of the President of the State. Architectural research on this part was carried out during reconstruction works. Evidence on two larger construction periods was found. Results of research allowed propounding a hypothesis on evolution of this part of the castle in the period from the end of the 14th century up to the middle of the 16th century (Fig. 2).

**1) 14th–15th centuries (Fig. 2).** A three-storey northern tower is located in the middle of the northern border of the forecastle. Here during investigations a window was fixed near the entrance and staircase in the corner of the tower. Nearby the tower, to the left from the forecastle a northern gate building was simultaneously erected. Its three window-aisles over the gates and the left corner of the above gate building almost up to its initial height were found here. "Sick brother house" or infirmary was built up to the northern defense wall till the very northwest corner of the forecastle. Foundations of a defense wall were uncovered during archaeological excavations in the eastern corner of the forecastle to the right of the northern tower.

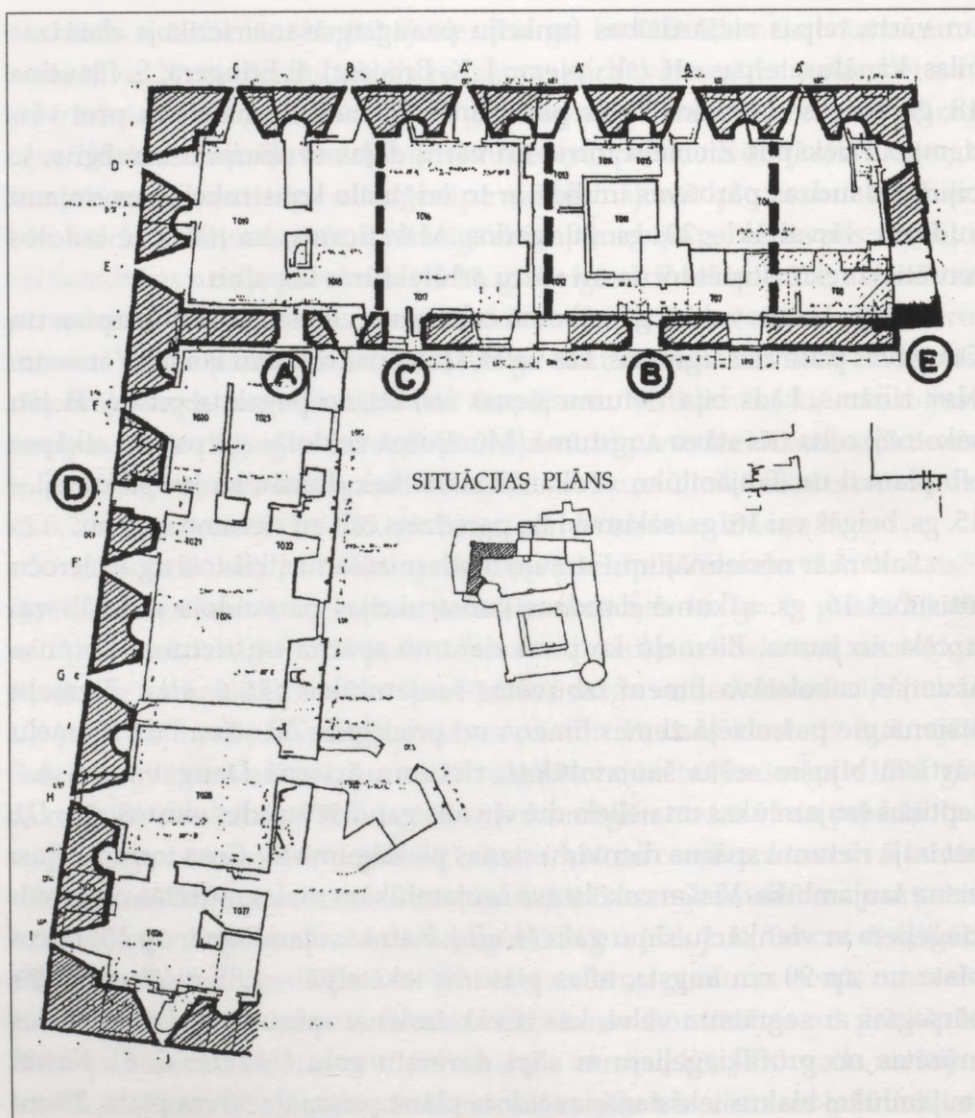
3. att. Rīgas pils priekšpils ziemeļrietumu puses plāns tagadējā cokolstāva līmenī. 1995. gada situācijā ar svītrojumu atzīmēti izpētē konstatētie 16. gs. 1. puses mūri. Ziemeļu spārna četru telpu skaits rekonstruēts atbilstoši 1590. gada revīzijas aprakstam, bet starpsienu izvietojums piemērots 16. gs. 1. puses portālu vietām un parādīts ar pārtrauktu līniju. Ārsienās ir iezīmētas šaujamlūkas un nišas, kurās ir vēdkanāli.

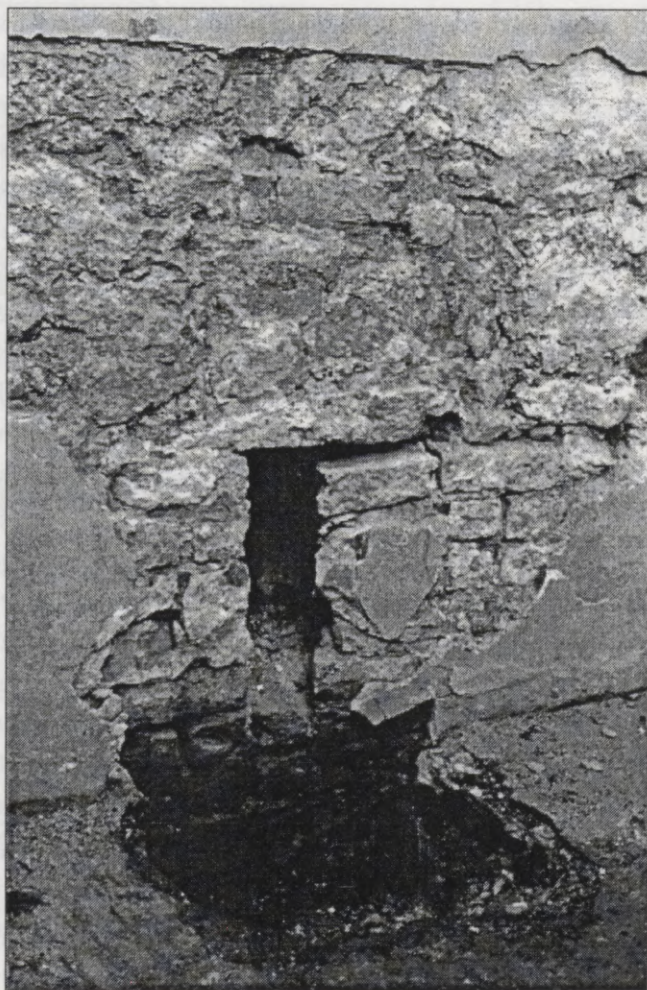
4. att. Rīgas pils  
priekšpils rietumu fasādē  
(pret Daugavu)  
1995. gadā atsegtā  
šaujamlūka.

Atšķirīga bijusi tikai viena šaujamlūka rietumu spārna īsajā dienvidu mūra posmā pie Sv. Gara torņa. Tā bijusi vērsta pret pilsētu un domāta galvenās pils rietumu fasādes aizsardzībai. Velve tai ir zemāka nekā citām šaujamlūkām un platums lielāks – 250 cm. Velves augšdaļā atrasts erodējis dzelzs fragments – varbūtējs āķis. Domājams, ka šī detaļa izmantota uguns šaujamieroča atsiešanai vai iekāršanai. Varbūt minētās lūkas forma un aprīkojums saistāms ar šaušanu pils potenciālā ienaidnieka – pilsētas – virzienā?

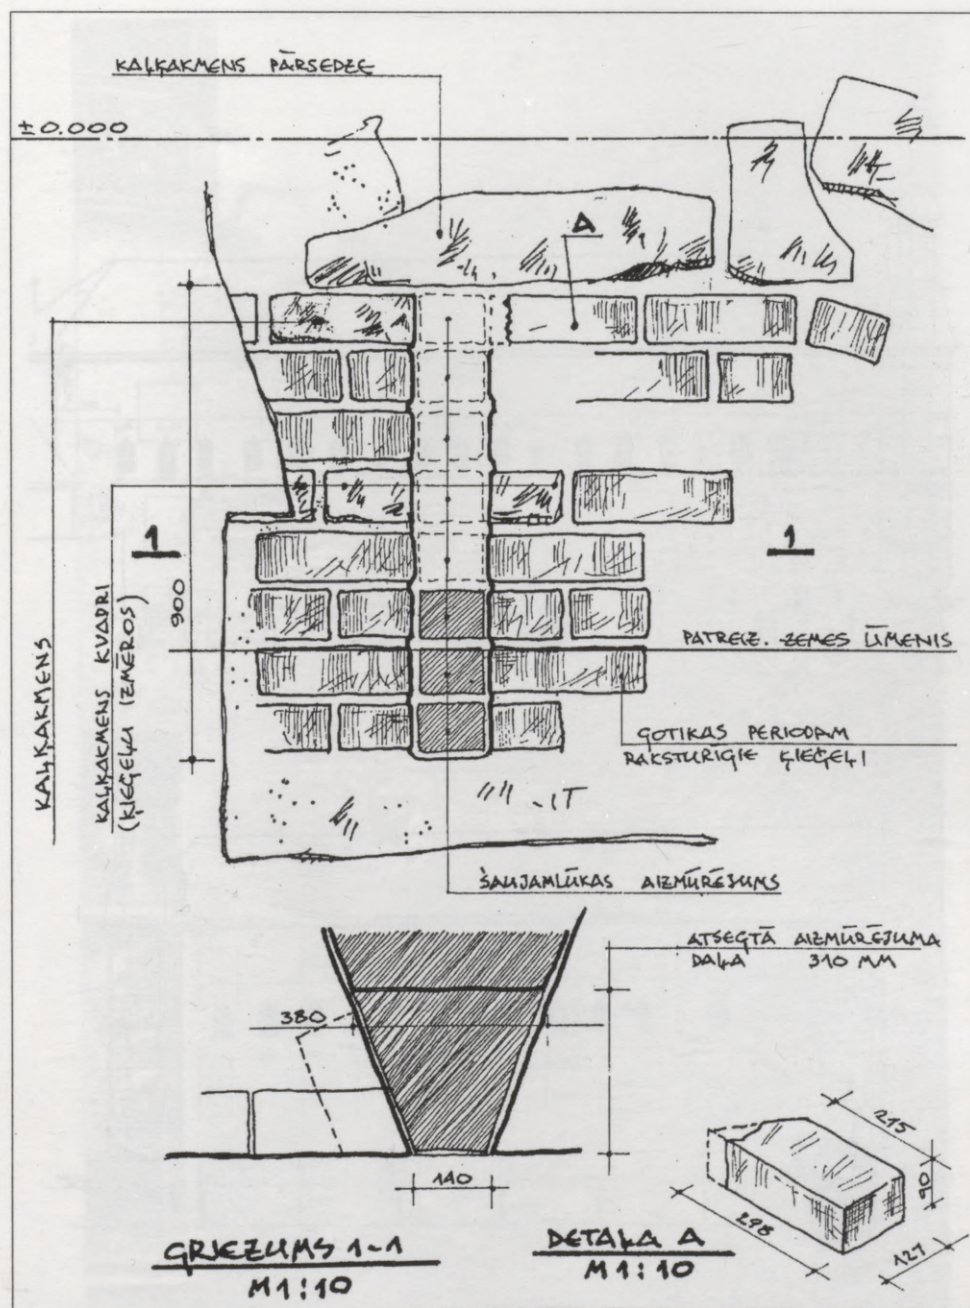
5. att. Rīgas pils priekšpils rietumu fasādē (pret Daugavu) 1995. gadā atsegtās šaujamlūkas vertikāls un horizontāls griezumus un malas profilķieģeli (detaļa A).
