# **LATVIJAS VIDUSLAIKU PILIS**

## **III**

# Pētījumi par ordenpilīm Latvijā

Sastādījusi *Ieva Ose*

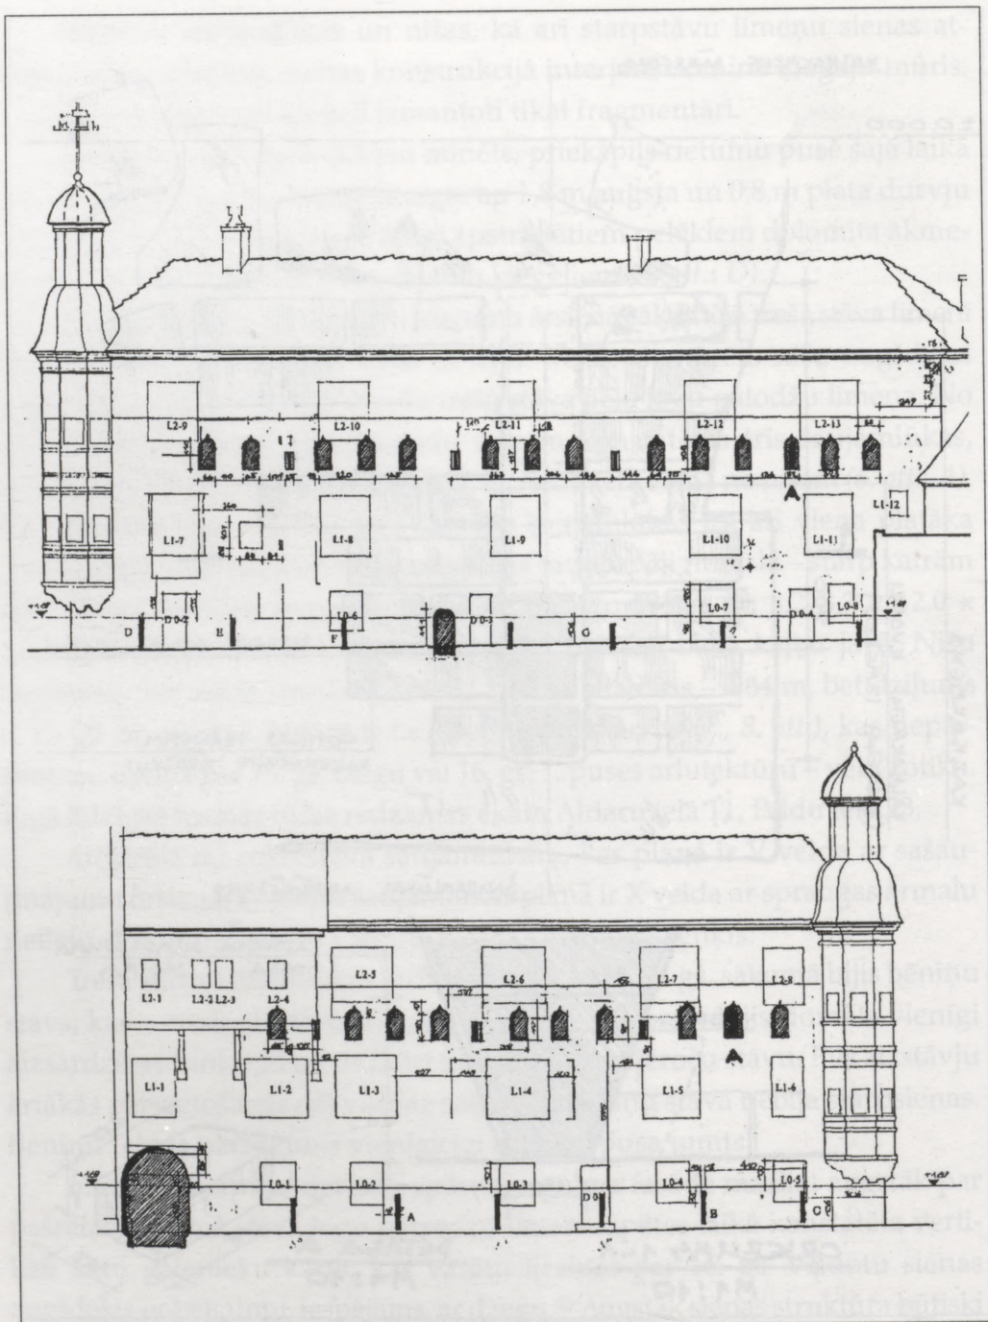
6. att. Rīgas pils priekšpils ziemeļrietumu korpusa ārsienas ar fiksētajām 16. gs. 1. puses šaujamlūkām, nišām un durvīm. Augšā – rietumu fasāde pret Daugavu, apakšā – ziemeļu fasāde ar Ziemeļu vārtiem. Autora zīmējums

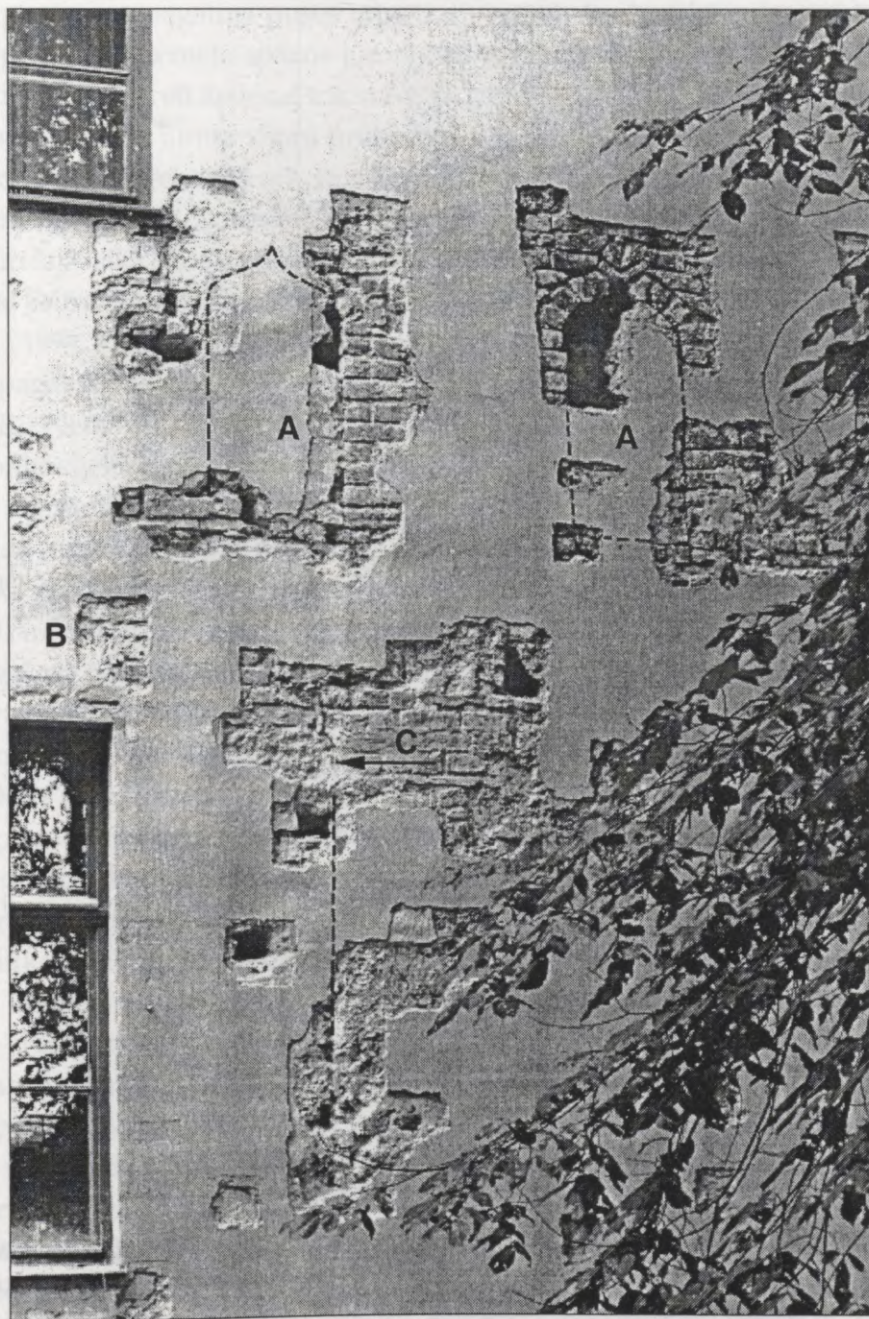
7. att. Rīgas pils priekšpils rietumu fasāde.

- Fig. 7. Riga Castle forecastle western façade: A – 1st half of the 16th century niches with the ogee arch found in 1995; B – existing 18th century window aisle lintel arch; C – 16th century aisle side (photo by Ģ. Jēkabsons)

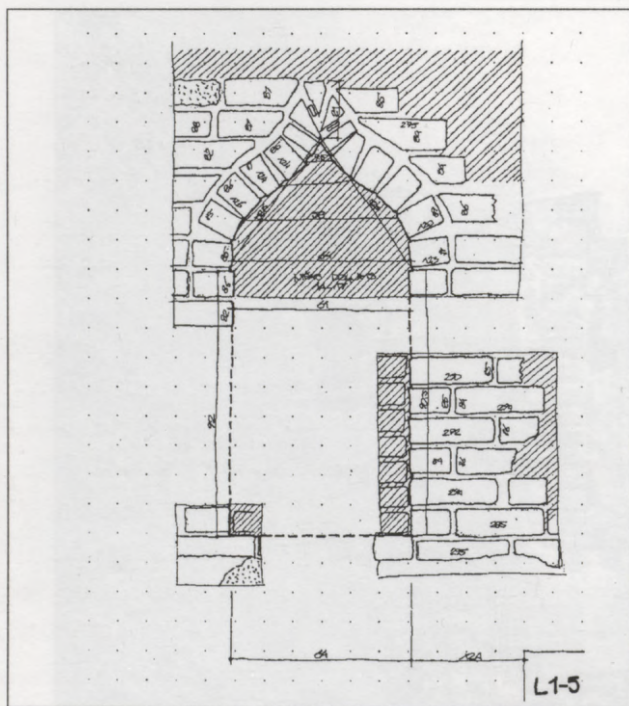
8. att. Rīgas pils priekšpils  
rietumu fasādes nišas  
uzmērojums.

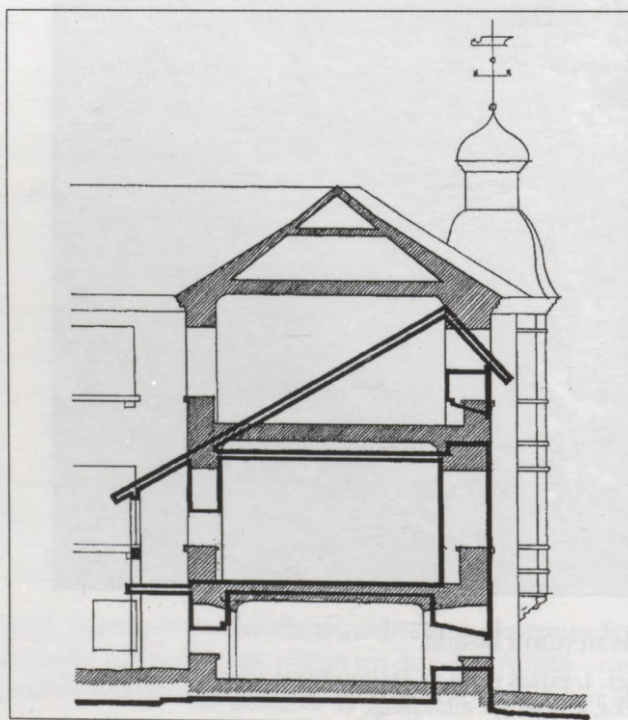
9. att. Rīgas pils priekšpils  
rietumu spārna griezumus.

Ar melnu – rekonstruētās  
16. gs. 1. puses sienas, varbū-  
tējā jumta konfigurācija, pagal-  
ma puses galerija, bēniņos –  
ieroču stāvs. Autora zīmējums

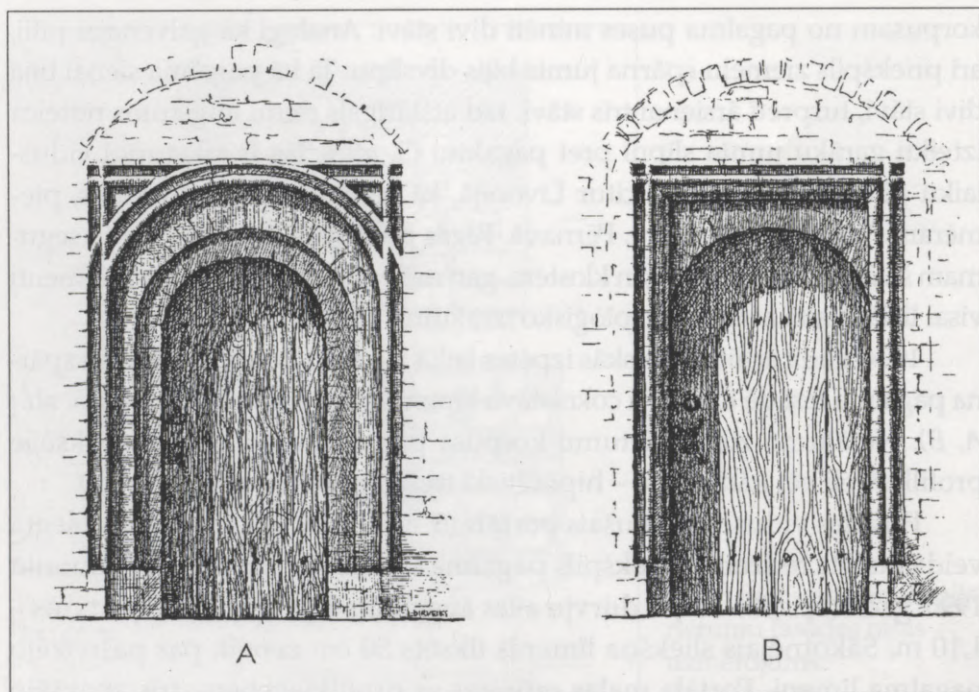
10. att. Rīgas pils priekšpils izpētē atsegtie 16. gs. 1. puses portāli.

A – portāls, kas vēlāk iebūvēts rietumu korpusā, B – portāls, kas redzams priekšpils pagalmā. Autora rekonstrukcija

Fasādes vidusdaļā bijušais portāls (3. att.: B, 10. att.: B) daļēji atsegtā veidā atstāts redzams priekšpils pagalma fasādē arī pēc fasādes remonta 1995. gadā (11. att.). Ieejas durvju ailes augstums bijis ap 1,95 m, platums – 1,10 m. Sākotnējais sliekšņa līmenis fiksēts 50 cm zemāk par pašreizējo pagalma līmeni. Portāla malas mūrētas ar profilķieģeļiem, trīs apakšējo kārtu ķieģeļi nav profilēti, bet veidoti ar vienkāršu slīpu skaldni. Sienas pamatmūrī, kas veidots no pelēkiem dolomīta akmeņiem ar fragmentāriem ķieģeļu un to šķembu iespraudumiem, virs portāla iestrādāta segmentveida ķieģeļu – galeniekus atspaidarka. Arī ailes pārsedzes ķieģeļi veido gandrīz pusloka arku. Sākotnēji vērtne vērusies telpā un bijusi portāla dziļumā, bet vēlāk (17. gs.?) iebūvēta sienas fasādes pusē, šim nolūkam iestrādājot portālā koka aplodu. Ailai priekšā bijis laukumiņš vai lievenis, kas iesegts ar lielu dolomīta akmeni.

Otrs portāls 1995. gada arhitektoniskajā izpētē konstatēts 16. gs. 2. pusē piebūvētajā rietumu korpusā un bija redzams tikai interjerā (3. att.: A, 10. att.: A). Portāla durvju ailes augstums rekonstruējot ir mazāks nekā portālam B – šeit tas ir ap 1,8 m, ailes platums – 95 cm. Portāla malas mūrētas no profilķieģeļiem, kas līdzīgi pagalmā atsegta pirmā portāla ķieģeļiem ar ieapaļo stūra valnīti (14. att.: 1). Abu portālu mūrējumā izmantoti ķieģeļi, kuru izmēri ir 85–87 x 124 x 130 x 291–300 cm. Arī A portālam no ķieģeļiem veidoti valnīši ietver abas vertikālās sānu malas un horizontālo augšmalu, krustojoties augšējos stūros. Tomēr A portāla kompozīcija ir sarežģītāka – no profilķieģeļiem mūrēta arhivolta, kas krustojas ar sānu un pārsedes ķieģeļu valnīšiem. Arī šeit jāvē pieveidotas trūkstošās daļas. Uz javas saglabājušies sarkana krāsējuma fragmenti. Ar baltu kaļķu javu tonāli izceltas arhivoltas paduses (13. att.). Šo zem vēlāka apmetuma ilgstoši bijušo portālu maz skārusi atmo-

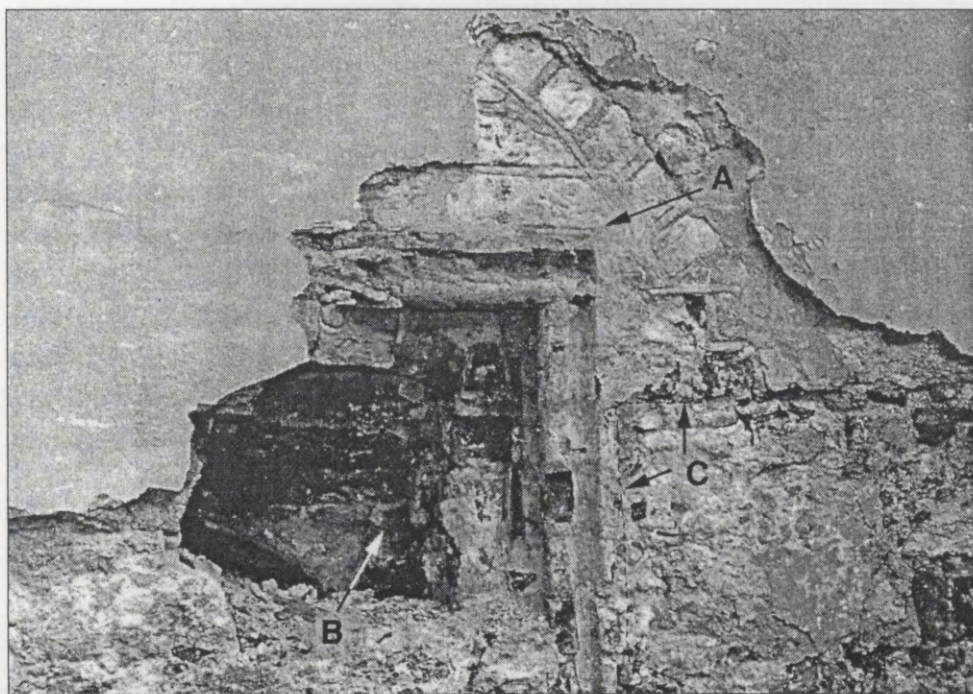
11. att. Rīgas pils priekšpils. Portāla B atsegums izpētes laikā.

A – plāns javas pārziedums, B – 17. gs. iestrādātas koka aplodas vieta, C – 18. gs. (?) izlauztas logailas augšējais stūris. Ģ. Jēkabsona foto

No profilķieģeļiem veidots šķērsgrīzumā ieapaļš valnītis, kas ietver ailes sānu malas un augšdaļu. Valnītis krustojas augšējos stūros, kur javā papildus izveidoti trūkstošie vertikālie īsie posmi. Ar javu plāni pārziests arī viss portāla mūrējums. Vēl mitrā pārziedumā ap pagalmā redzamo portālu apvilktā līnija. Visticamāk, ka portāls bijis krāsots sarkans analogi otram, vēlāk aizbūvētajam portālam (3. att.: A) un sarkanā krāsojuma robeža iezīmēta ar minēto svītru apmetumā. Ārpus šī krāsojuma ir sarkans šuvots ķieģeļu mūris atspaidarkai, virs tās un ailes malās. Tālāk fasādē ap portālu fragmentāri pieziests pelēko dolomītakmeņu mūrējums, kāds redzams citviet pilī atsegtajos 16. gs. sienu fragmentos.

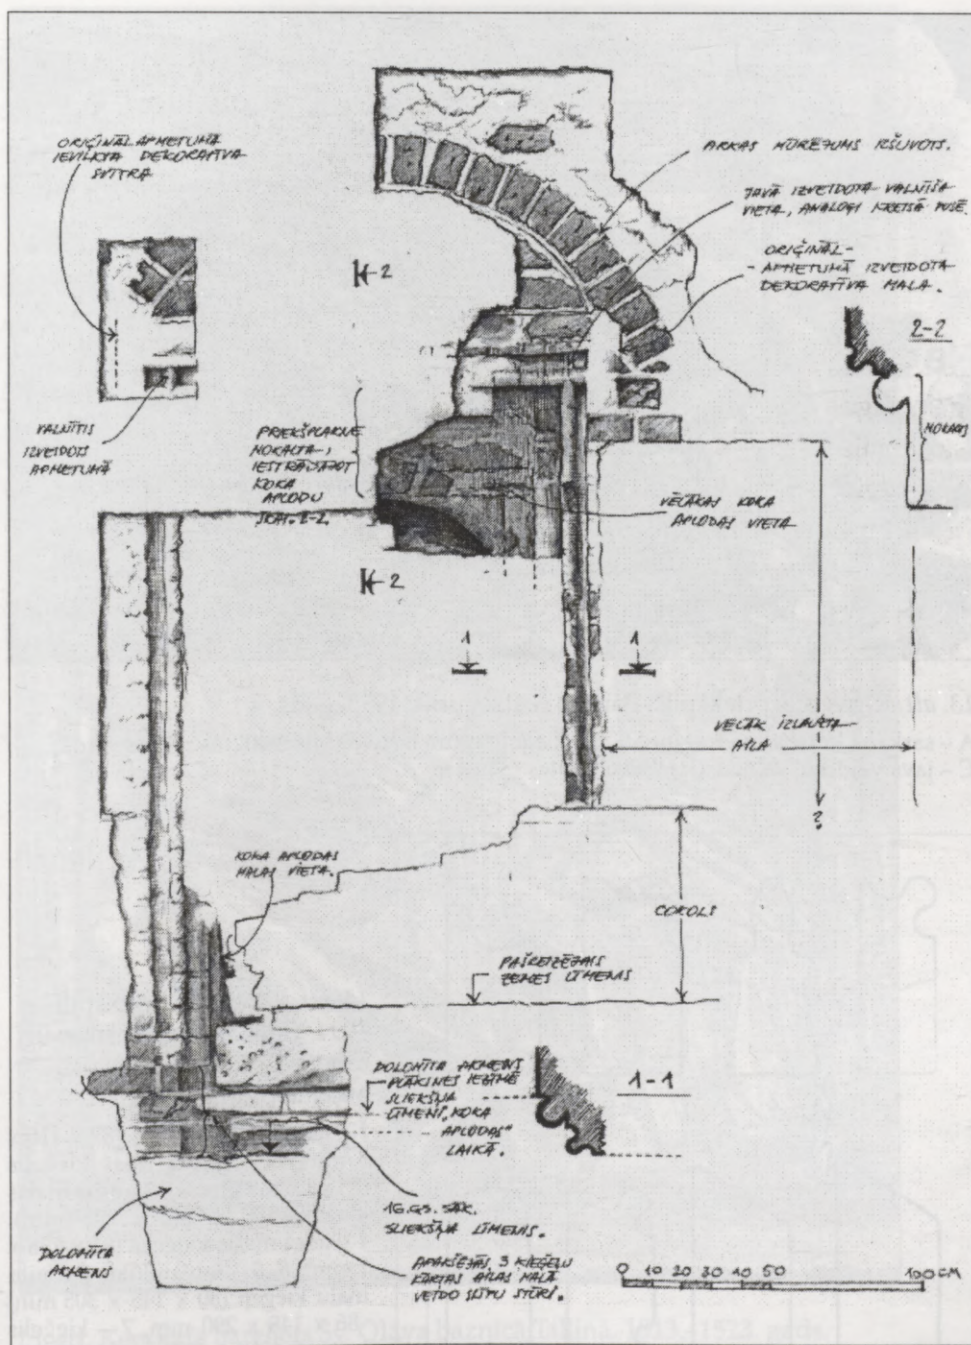
12. att. Rīgas pils priekšpils. Portāla B fiksācija. 1995. gads.

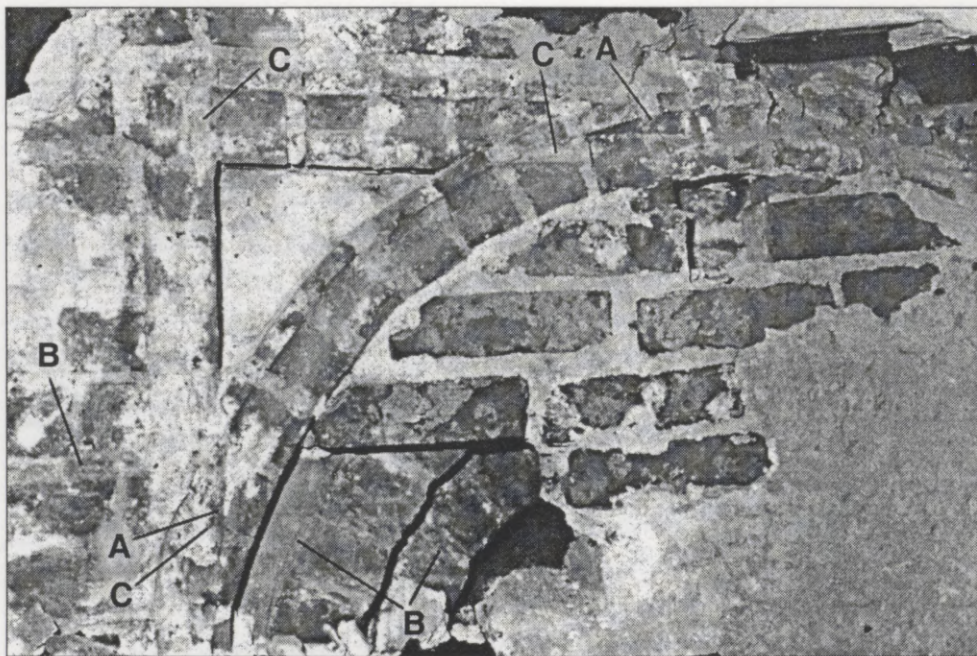
13. att. Rīgas pils priekšpils. Portāla A atsegums. 1995. gads.

A – sarkana krāsojuma fragmenti, B – ķieģeļu mūra izšuvojums ievilkta svītras veidā, C – jāvē veidotie valnīši. Ģ. Jēkabsona foto

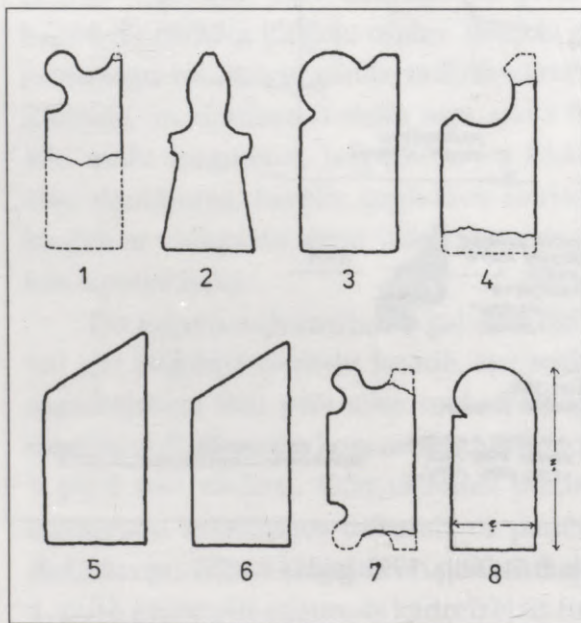
14. att. Rīgas pils priekšpili 1994. gada arhitektoniskās un arheoloģiskās izpētes laikā atrastie profilķieģeļi.

1 – ailas malas ķieģelis (87 x 110 x ? mm), 2 – velves ribas ķieģelis (85 x 132 x 282 mm), 3 – ailas malas ķieģelis (80 x 142 x 295 mm), 4 – ailas malas ķieģelis (81 x 138 x ? mm), 5, 6 – šaujamlūku u.c. ailu malu ķieģeļi (80 x 145 x 305 mm; 86 x 148 x 290 mm), 7 – ķieģelis izmantots kāda pilastra vai kolonnas būvē (85 x 126 x 270 mm), 8 – portāla B ķieģelis (85 x ? x ? mm).  
Autora zīmējums

- Fig. 14. Moulded bricks found in Riga Castle forecastle during 1994 architectural and archaeological excavations
- Fig. 15. Cenotaph bas-relief (1513–1523) in the St. Olaf Church in Tallinn. Master from Westfalen H. Bildensnieder. Artistic finish methods analogous with those used for niches in the St. Olaf Church may be found in the 1st half of the 16th century Riga Castle forecastle portals and main castle gate portico

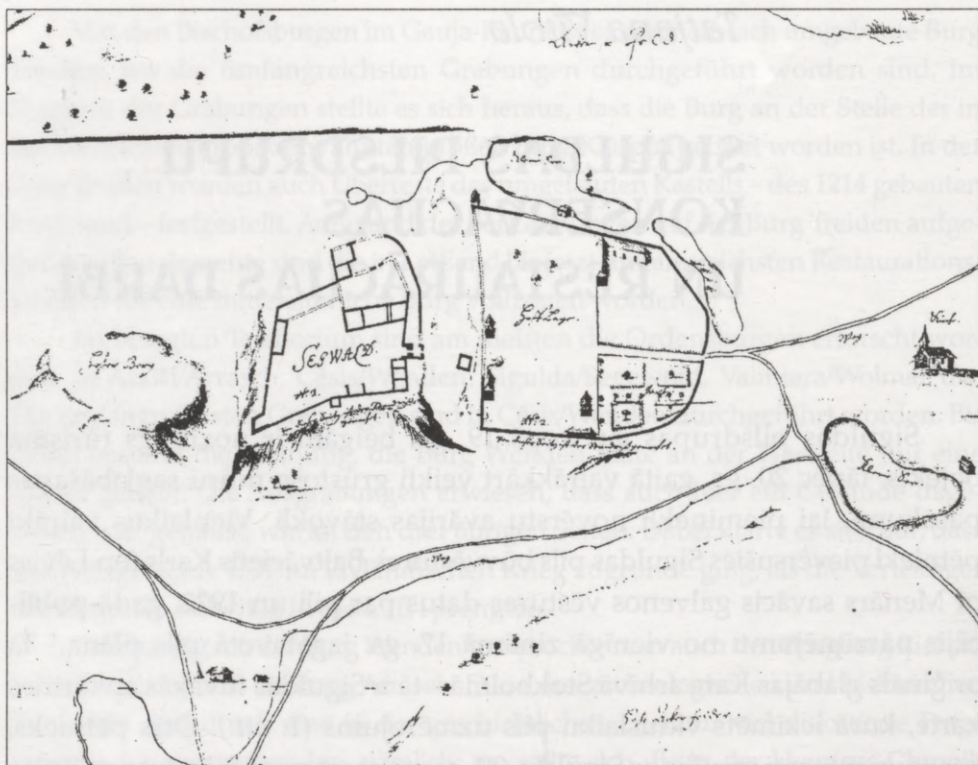
1. att. Siguldas pils plāns ap 1680. gadu. Fragments. Oriģināls Kara arhīvā Stokholmā

- Abb. 1. Grundriss der Burg Sigulda um 1680 (Ausschnitt aus dem Original im Kriegsarchiv in Stockholm).
- Abb. 2. Die äußere SW-Ecke der ersten Burg aus der Zeit der Schwertbrüder.

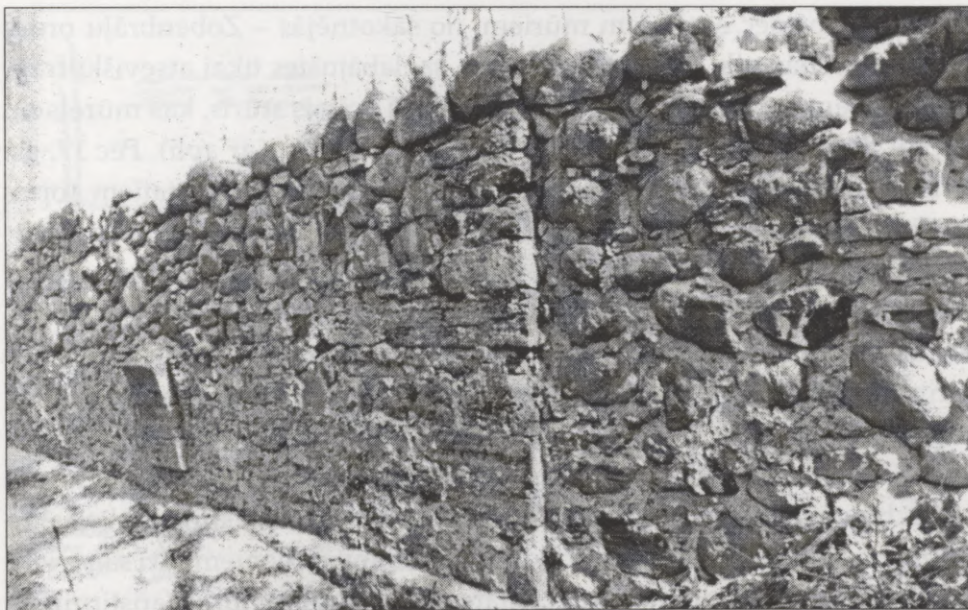
2. att. Zobenbrāļu ordeņpils Siguldā dienvidrietumu ārējais stūris. T. Ciparsona foto

Spriežot pēc esošajiem mūriem, no sākotnējās – Zobenbrāļu ordeņa laikā celtās pils līdz mūsu dienām saglabājušies tikai atsevišķi fragmenti. Viens no tiem ir pils dienvidrietumu ārējais stūris, kas mūrēts no rūpīgi apstrādātiem kvadriem (2. att.; 3. att. apvilīts ar apli). Pēc 17. gs. zviedru izgatavotā plāna (sk. 1. att.), 1978. gadā precizētajiem topogrāfiskajiem uzmērojumiem un mūru izpētes materiāliem var iedomāties senākās pils novietni un konfigurāciju (3. att.). Šis senākais mūra nocietinājums atradies tagadējās pilsvietas augstākajā vietā – dienvidaustrumu stūrī, bet gar stāvajām nogāzēm celts mūris apjozis priekšpils teritoriju. Aizsargmūra fragmenti ar flankējošu tornīti rietumu posmā saskatāmi pilsdrupās zemes līmenī vai nedaudz augstāk. Vairāk saglabājies ziemeļu tornis, bet tagadējā vārtu torņa vietā sākotnēji, iespējams, bijuši tikai vārti. Šim pirmajam būvperiodam raksturīgs blīvs, 3 m biezš mūrējums no rūpīgi apstrādātiem dolomītakmeņiem. Arī saistvielu analīzes, ko veica Latvijas Universitātes Ķīmijas laboratorija, apstiprināja minētā pils fragmenta, aizsardzības mūra un ziemeļu stūra torņa javas identitāti. Tātad varētu domāt, ka tie celti vienlaicīgi. Bez tam, attīrot vēlāk celtās regulārās pils izdrupušo stūri, bija redzams, ka tās korpuss “uzsēdināts” uz senākā aizsargmūra, saglabājot informāciju par tā ieroču ejas (*Wehrgang*) profilu. Jaunas ziņas par sākotnējo pili varētu dot arheoloģiskie izrakumi.

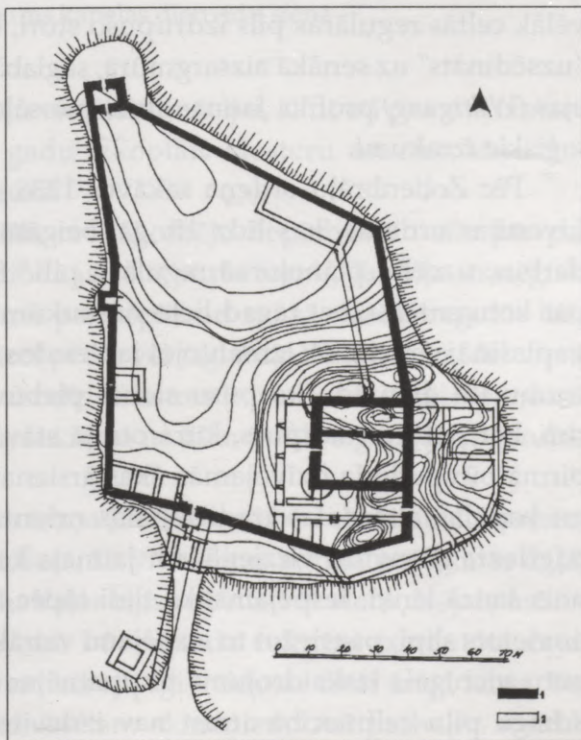
3. att. Siguldas pils.

1 – Zobenbrāļu ordeņpils plāna rekonstrukcija, 2 – līdz mūsdienām virs zemes saglabātie vai izrakumos atsegtie mūri. Ar apli atzīmēts Zobenbrāļu ordeņpils dienvidrietumu ārējais stūris (sk. 2. att.)

- Abb. 3. Burg Sigulda: 1 – Rekonstruktion des Plans zur Zeit der Schwertbrüder; 2 – jetzt sichtbare Mauer.
- Abb. 4. Aufmessung des Grundrisses des Fensters im Altenteil – der südlichen Wand der Kapelle.

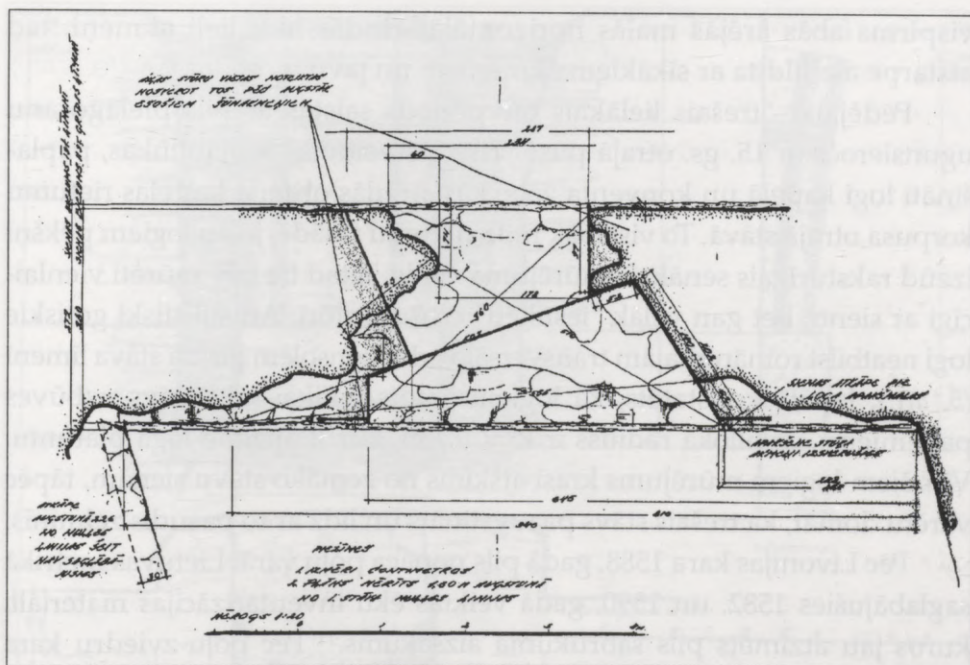
4. att. Altāra loga plāna uzmērojums kapelas dienvidu sienā

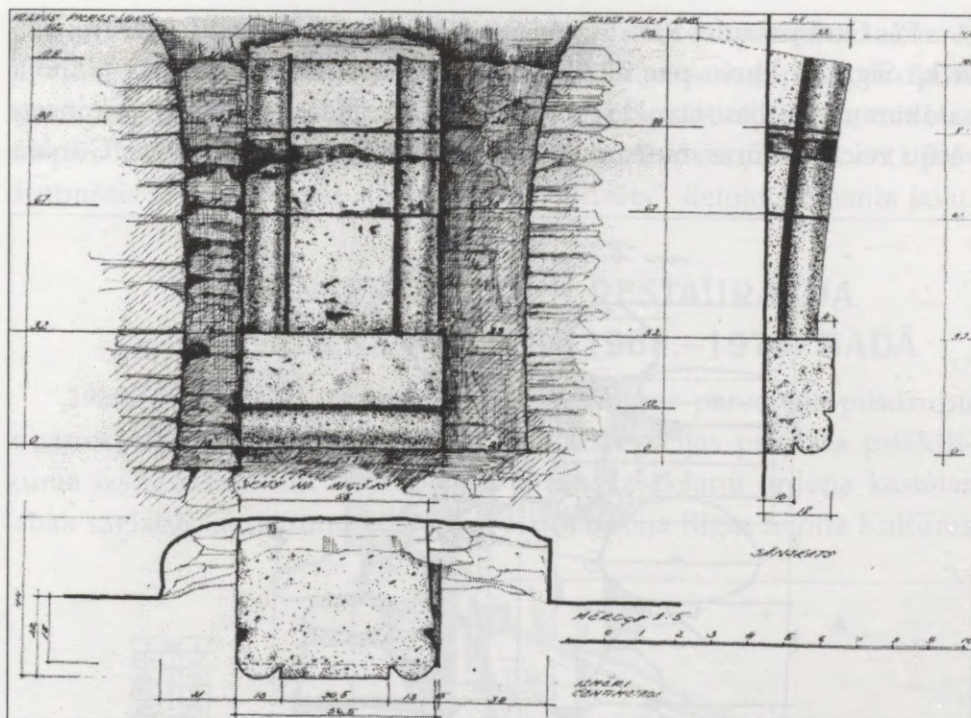
5. att. Transversālās arkas konsoles uzmērojums rietumu korpusa pirmā stāva rietumu sienā

- Abb. 5. Konsole im Erdgeschoss der westlichen Wand.
- Abb. 6. Schießscharte im Nordturm.
- Abb. 7. Grundriss der Burgruine Sigulda: 1 – erhaltene Mauer; 2 – Mauerreste im Erdniveau; 3 – Mauer im Plan des 17. Jh.

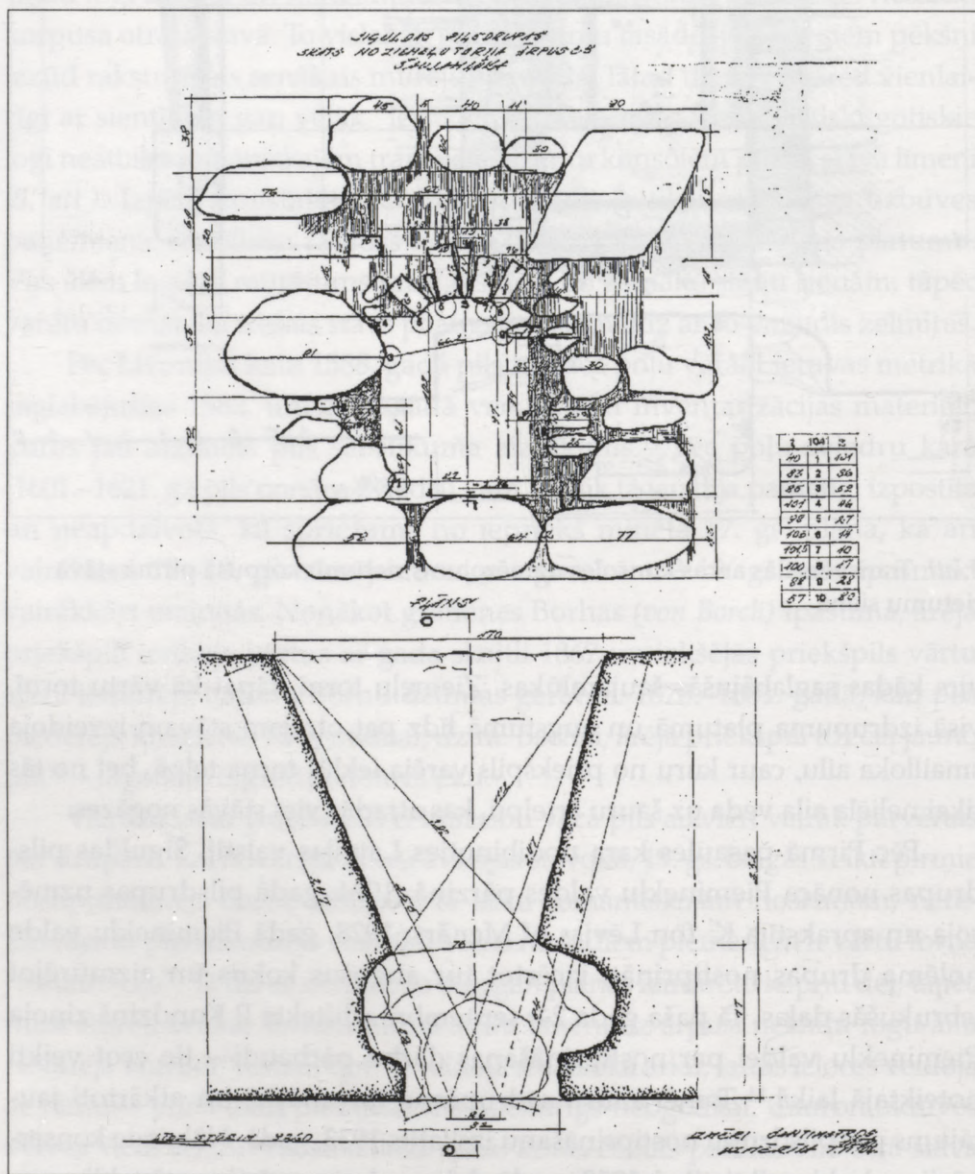
6. att. Ziemeļu torņa šaujamkā. Uzmērojums un plāns

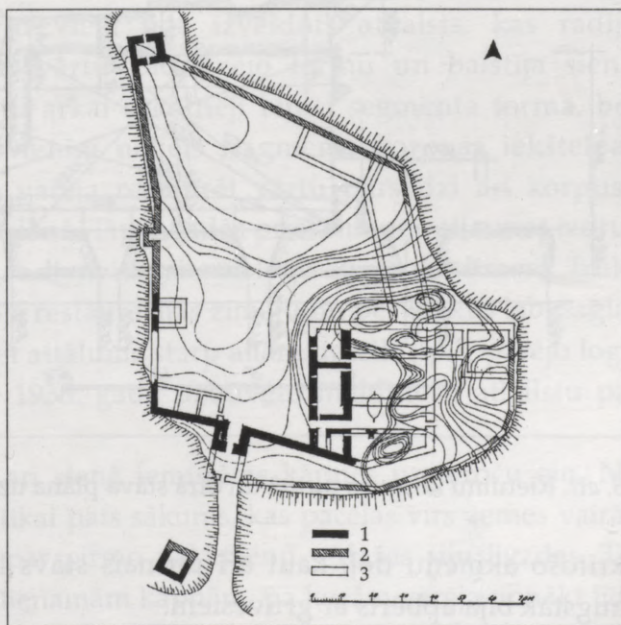
7. att. Siguldas pils plāns.

1 – virs zemes saglabājušās mūru daļas, 2 – mūri zemes līmenī, 3 – 17. gs. plānā iezīmētie mūri

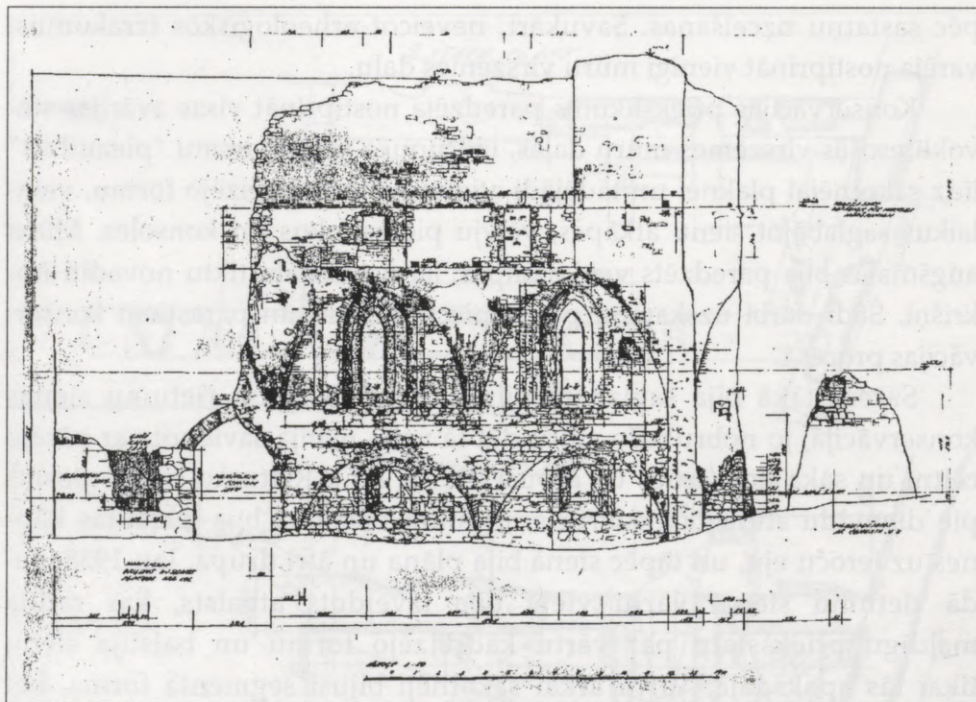
9. att. Rietumu korpusa rietumu sienas uzmērojums. Skats no iekštelpas puses

Sarežģītākā bija saglabātā pils rietumu korpusa rietumu sienas konservācija, jo nobrukušo stūru dēļ tā vairs nebija savienota ar pārējo celtni un sāka nosvērties uz ārpusi (9., 10. att.). Rietumu sienas posms pie dienvidu stūra bija sabrucis, jo mūra biezumā bija iekļautas kāpnes uz ieroču eju, un tāpēc siena bija plāna un ātri drupa. Jau 1938. gadā rietumu sienai vārtu vietā bija izveidots atbalsts, kas radīja maldīgu priekšstatu par vārtu kādreizējo formu un balstīja sienu tikai tās apakšdaļā. Vārtu arkai sākotnēji bijusi segmenta forma, bet no tās bija saglabāties vienīgi neliels fragments korpusa iekštelpas austrumu sienā. Pēc tā varēja restaurēt vārtu pārsedzi arī korpusa caurbrauktuves rietumu sienā. Tāpēc radās priekšlikums atjaunot izdrupušos stūrus, saistot tos ar dienvidu sienas logu augšdaļas līmenī. Trūkstošajam logam izgatavoja restaurācijas zīmējumu pēc blakus labi saglabājušos logu parauga, bet attālums starp ailām noteikts pēc pārējo logu ritma. Tas deva iespēju 1938. gadā uzbūvēto maldinošo atbalstu paslēpt sienā.

- Abb. 8. Grundriss des Erdgeschosses und ersten Geschosses des westlichen Gebäudes.
- Abb. 9. Westliche Wand im Innenraum des westlichen Gebäudes.
- Abb. 10. Restaurationsvorschlag der westlichen Außenwand des westlichen Gebäudes.

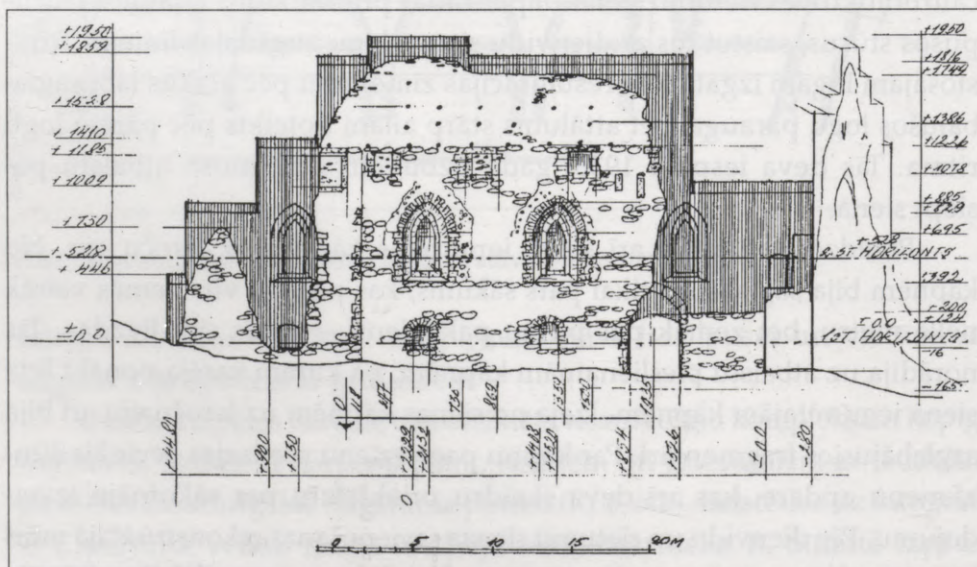
10. att. Rietumu korpusa rietumu fasāde. Restaurācijas projekta priekšlikums

Konservācijas projektā bija paredzēts gan rietumu, gan dienvidu korpusa ārsienu augšdaļu mūrēt neregulāru pakāpienu veidā un katru beigt ar slīpni. Līdz ar to no katra pakāpiena nokrišņi būtu novadīti mūru ārpusē. Bez tam būtu parādīts, ka dienvidu sienas kādreizējā nobeiguma forma nav zināma, jo pat visvecākajos zīmējumos jau fiksēti mūri ar nobrukušu augšdaļu. Iespējams, ka sienu sākotnēji noslēdzis zelminis – uz to varētu norādīt no sarkaniem ķieģeļiem veidotā niša krusta formā (11., 12. att.). Tajā kādreiz atradies krucifikss, un tā kompozicionāli labāk iederas zelminī. Kā jau minēts, iespējams, ka zelminis izzudis kādā pārbūvē, kad paaugstinātas korpusa sānu sienas. Krusta niša bija līdz pusei sabrukusi; to plānoja restaurēt pēc esošās daļas izmēriem un mūra augšdaļā veidot noslēdzošu pakāpienu.

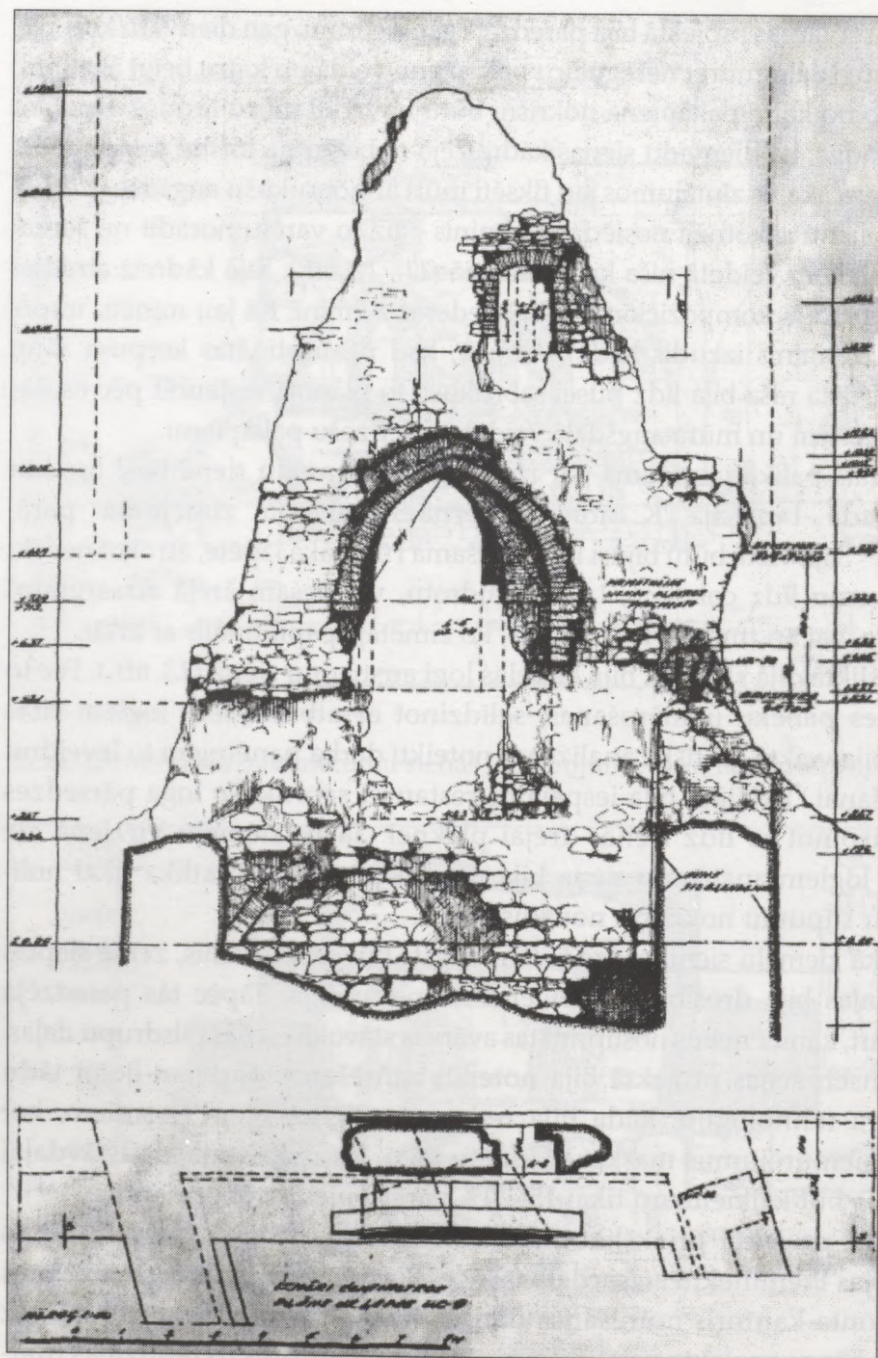
11. att. Rietumu korpusa dienvīdu sienas uzmērojums.  
Skats no iekšējās puses

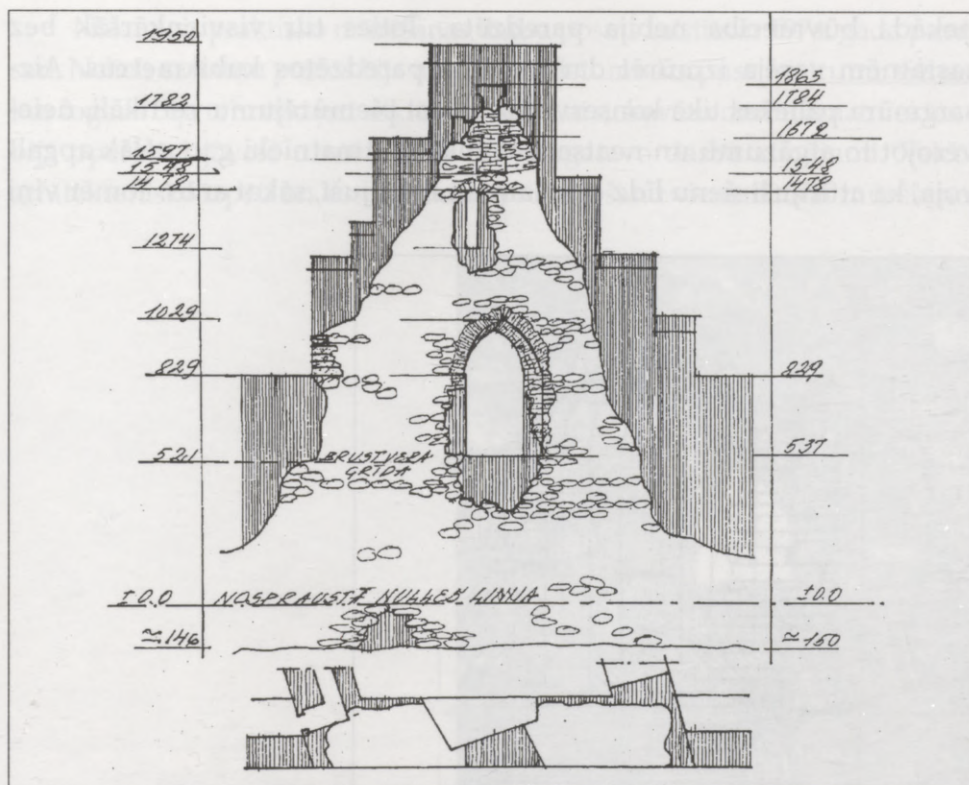
12. att. Rietumu korpusa dienvidu fasāde. Restaurācijas projekta priekšlikums

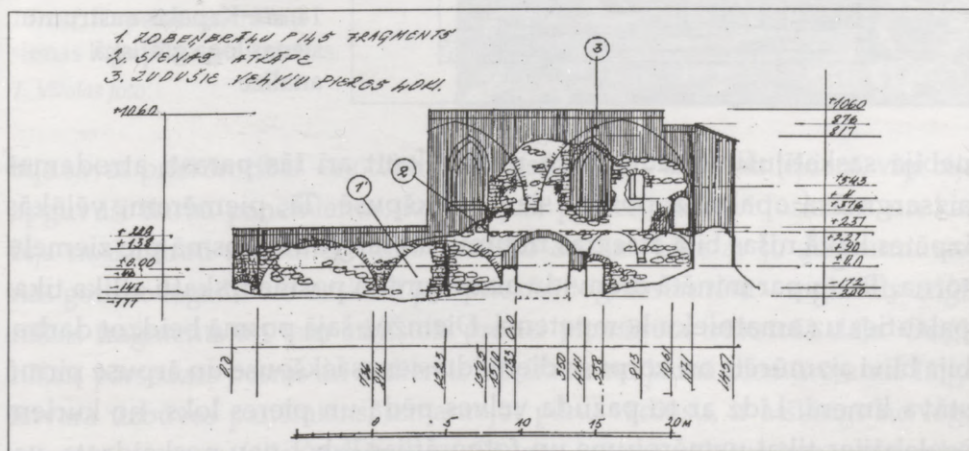
13. att. Rietumu korpusa austrumu siena skatā no iekštelpas.  
Restaurācijas projekta priekšlikums

- Abb. 13. Restaurationsvorschlag der östlichen Innenwand des westlichen Gebäudes.
- Abb. 14. Graphische Analyse des Fensters in der östlichen Wand der Kapelle.

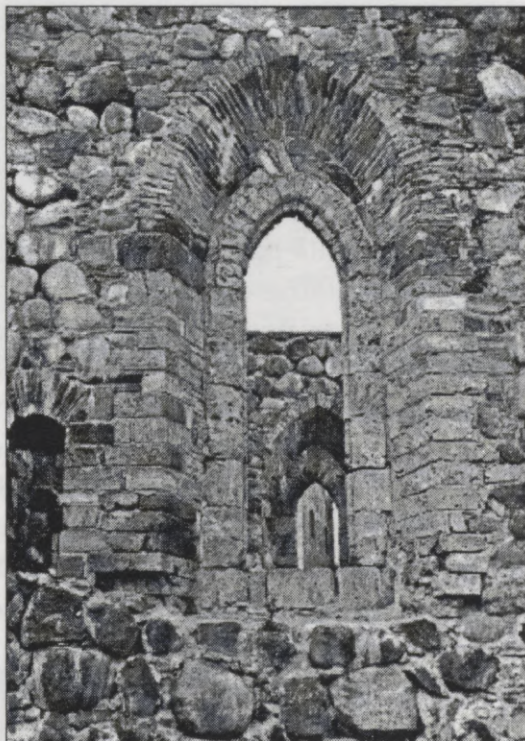
15. att. Kapelas austrumu sienas logs pēc restaurācijas.

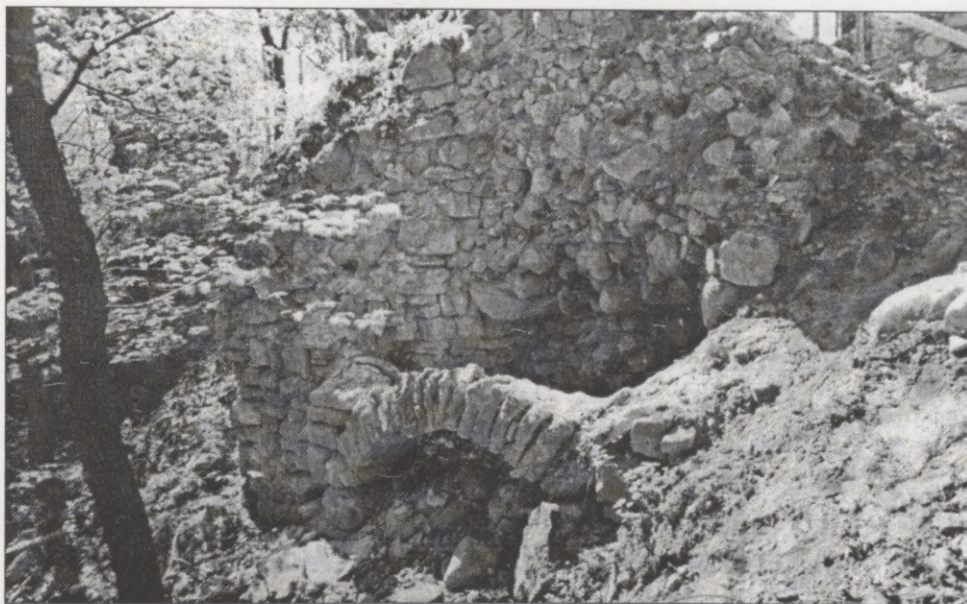
16. att. Rietumu korpusa austrumu sienas arka zemes līmenī. 1968. gads.

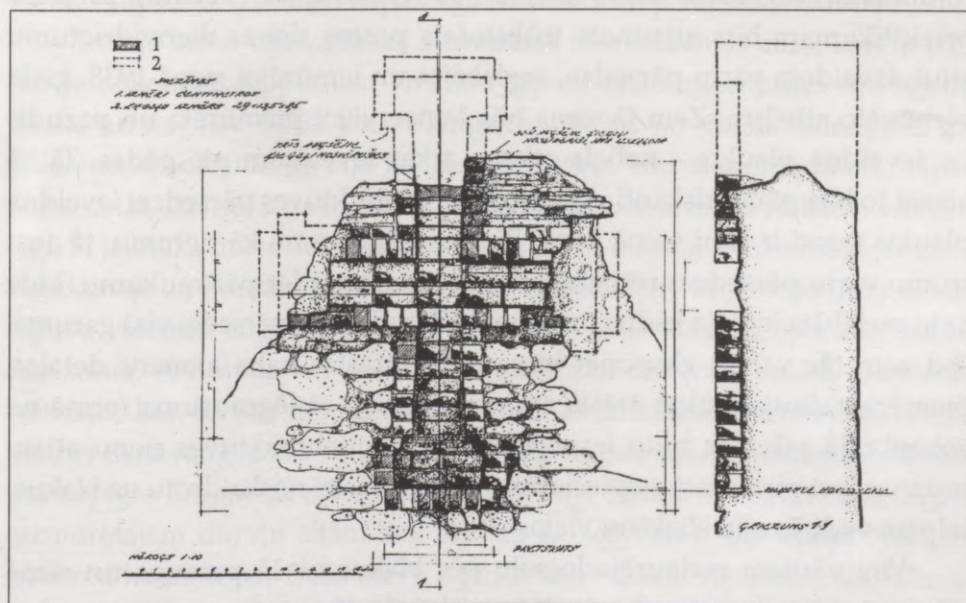
17. att. Krusta formas niša pils dienvidu fasādē. Pretskats un griezum.

1 – ķieģeļi ar nodrupušu virsmu, 2 – restaurētās daļas

Dienvidu ārsienā restaurēja arī no sarkaniem ķieģeļiem veidotu nišu, kurai bija Livonijas ordeņa krusta forma (17. att.). Kad uzcēla sastatnes,

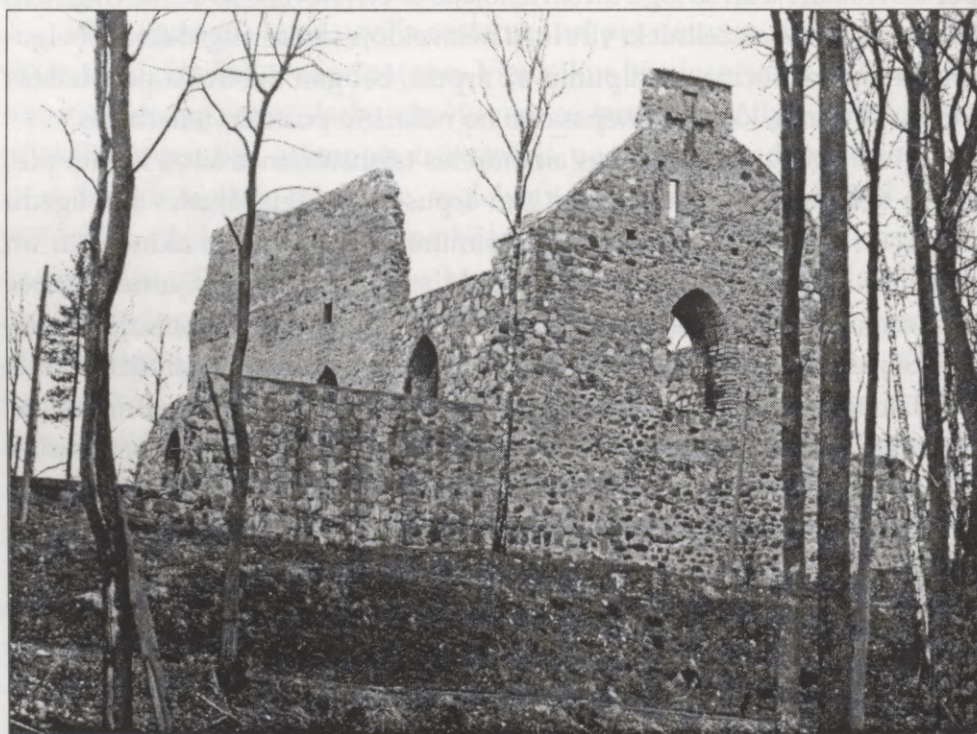
18. att. Pils dienvidu fasāde pēc restaurācijas.

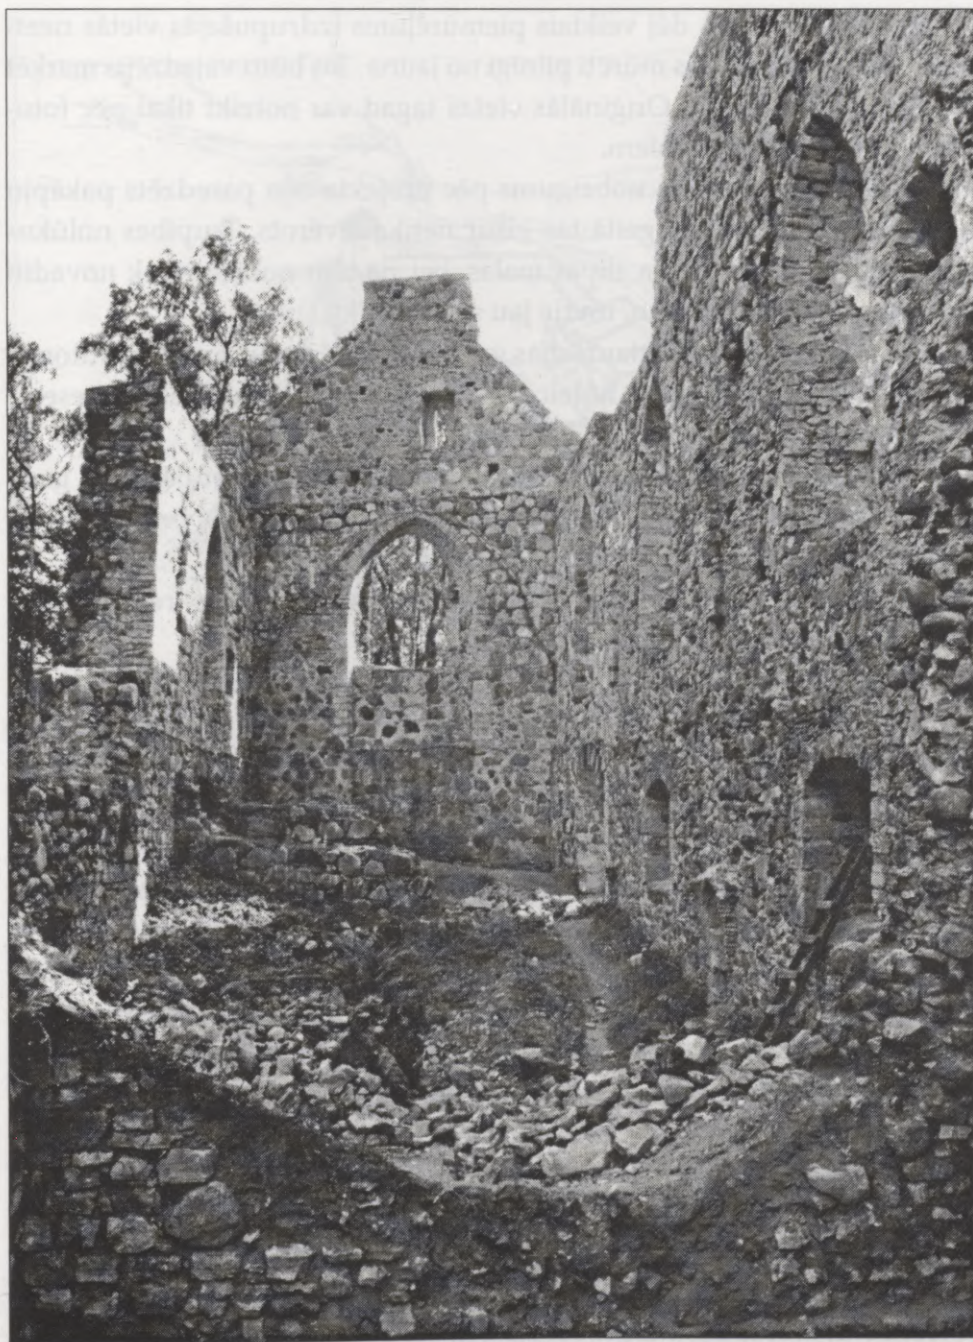
19. att. Kapelas iekštelpa pēc restaurācijas.  
Skats no ziemeļiem. V. Šaicāna foto

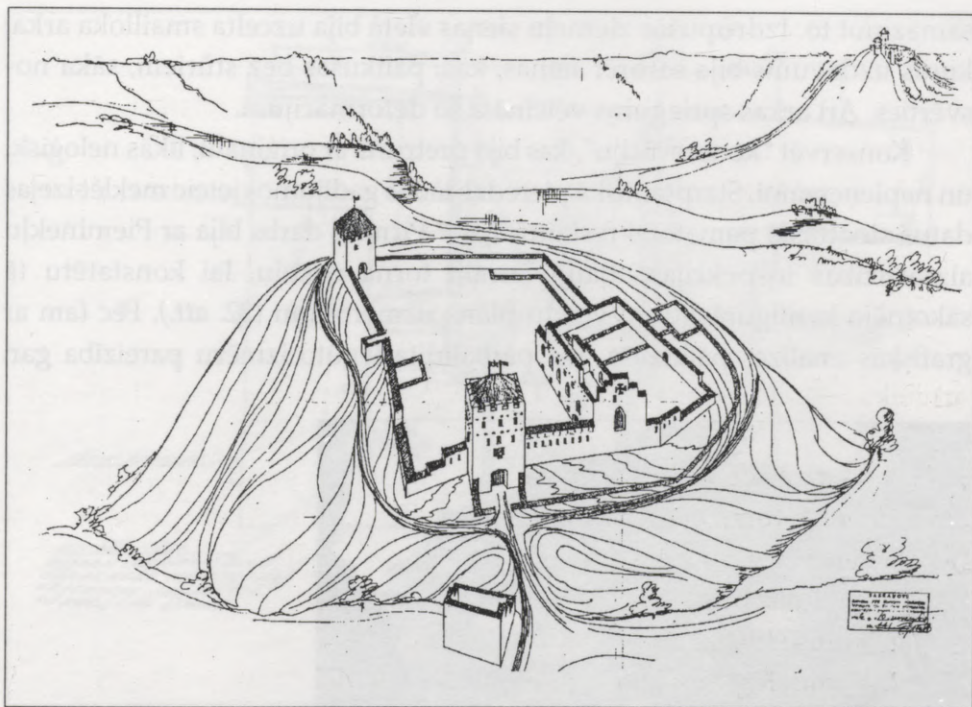
20. att. Siguldas pilsdrupu restaurācijas priekšlikums. 1985. gads

brīdinājumiem, kā arī novietot laipas nokļūšanai uz priekšpili. Tikai 1985. gadā Gaujas nacionālais parks pasūtīja projektu vārtu un ziemeļu torņa restaurācijai. Uzdevums projektēšanai arī šoreiz netika saņemts, bet pēc Kultūras ministrijas Pieminekļu aizsardzības inspekcijas ieteikuma projekta priekšlikumā bija norādīti nepieciešamie darbi kompleksai pieminekļa sakopšanai. Projekta priekšlikumu (20. att.) saskaņoja 1986. gadā.
