# **LATVIJAS VIDUSLAIKU PILIS**

## **III**

# Pētījumi par ordenpilīm Latvijā

Sastādījusi *Ieva Ose*

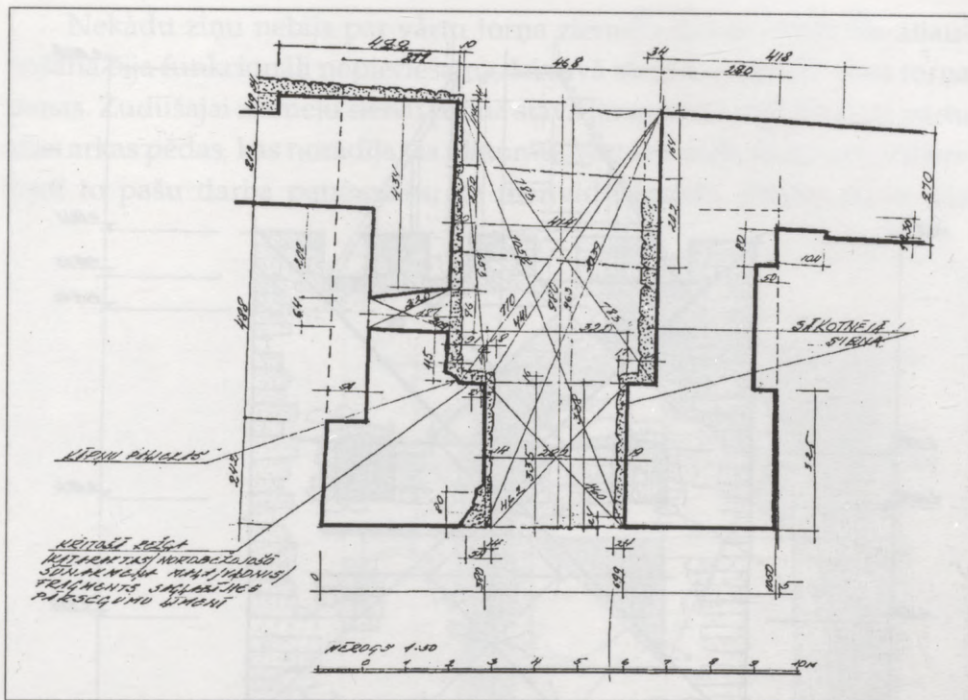
22. att. Vārtu torņa plāna uzmērojums

Konservēt "konservāciju", kas bija pretrunā ar oriģinālu, likās neloģiski un nepieņemami. Starptautiskā pieredze tādos gadījumos ieteic meklēt izejas datus zinātniski pamatotai restaurācijai.<sup>17</sup> Pirmais darbs bija ar Pieminekļu aizsardzības inspekcijas atļauju atrakt torņa cokolu, lai konstatētu tā sākotnējo konfigurāciju un veiktu plāna uzmērošanu (22. att.). Pēc tam ar grafiskās analīzes palīdzību tika pārbaudīta iegūto izmēru pareizība gan

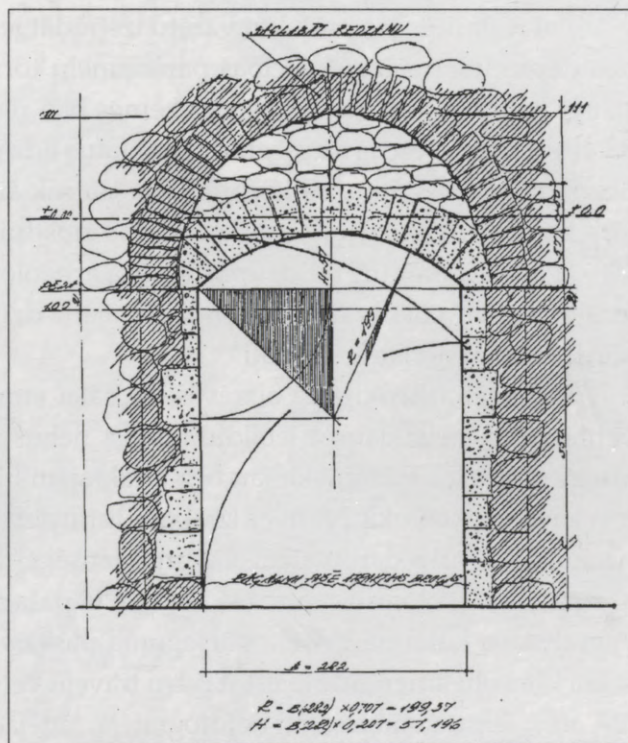
24. att. Vārtu torņa iebrakutves restaurācijas darba zīmējums

restaurētās daļas uzskatāmi atšķirtos no oriģināla. Tomēr šajā gadījumā, kad visur bija lietoti oriģināliem līdzīgi materiāli, šis fragments rada zināmu disonansi. Otrs studentu brigādes darbs bija vārtu torņa iebrauktuves ārējā posma restaurācija jau atbilstošā materiālā – šūnakmenī, saglabājot apskatei arī iepriekšējo gotisko vārtu arku (sk. 24. att.).

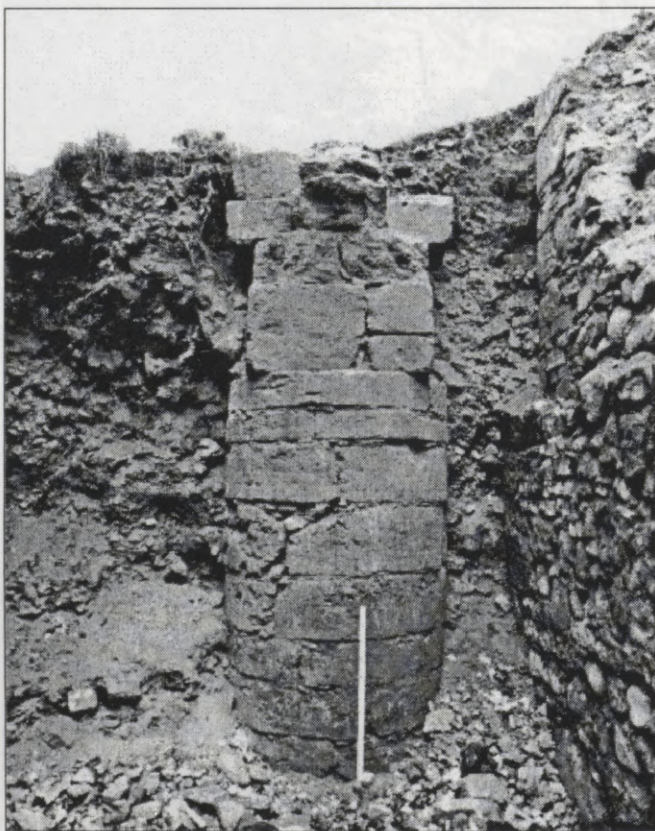
26. att. Rietumu korpusa pagrabā atraktā kolonna.

Dokumentācija restaurācijas veikšanai sagatavota arī rietumu korpusa pagrabstāvam. Domājams, ka daudzas zudušas būvdetaļas vēl atradīsies nokritušas būvgružos, lai centrālo romānisko kolonnu un velvju konsoles varētu restaurēt pēc 1988. gadā izgatavotajiem darba zīmējumiem un fotogrāfijām. Līdz šim nav sagatavota projekta dokumentācija ziemeļu tornim, jo arheologs atrakšanu pie tā nepabeidza un bez sastatnēm mūru augšdaļu nebija iespējams uzmērot. Pavisam kopš 1968. gada, strādājot pie Siguldas pils restaurācijas projekta, izgatavotas 88 uzmērojumu lapas un 89 darba zīmējumi.

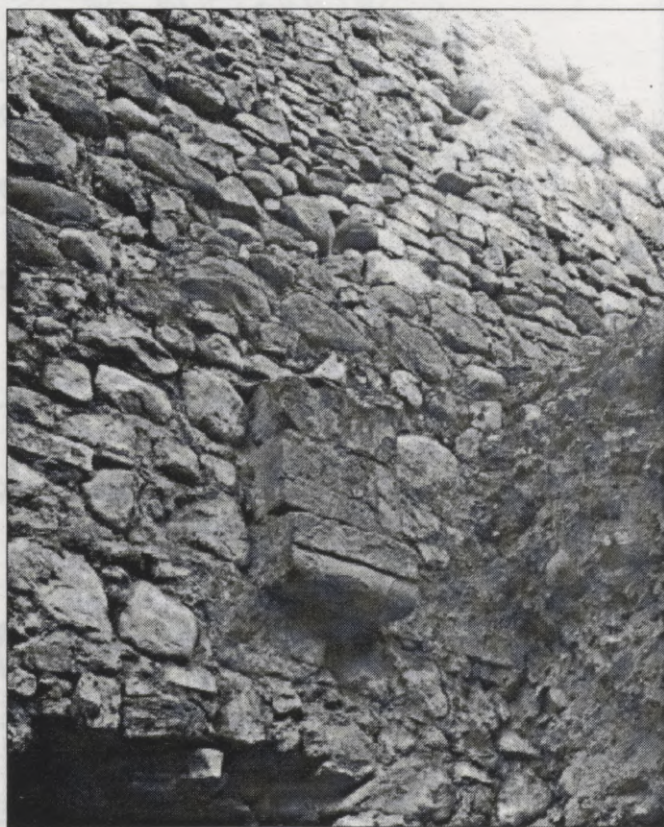
27. att. Rietumu korpusa atraktā transversālās arkas konsole.

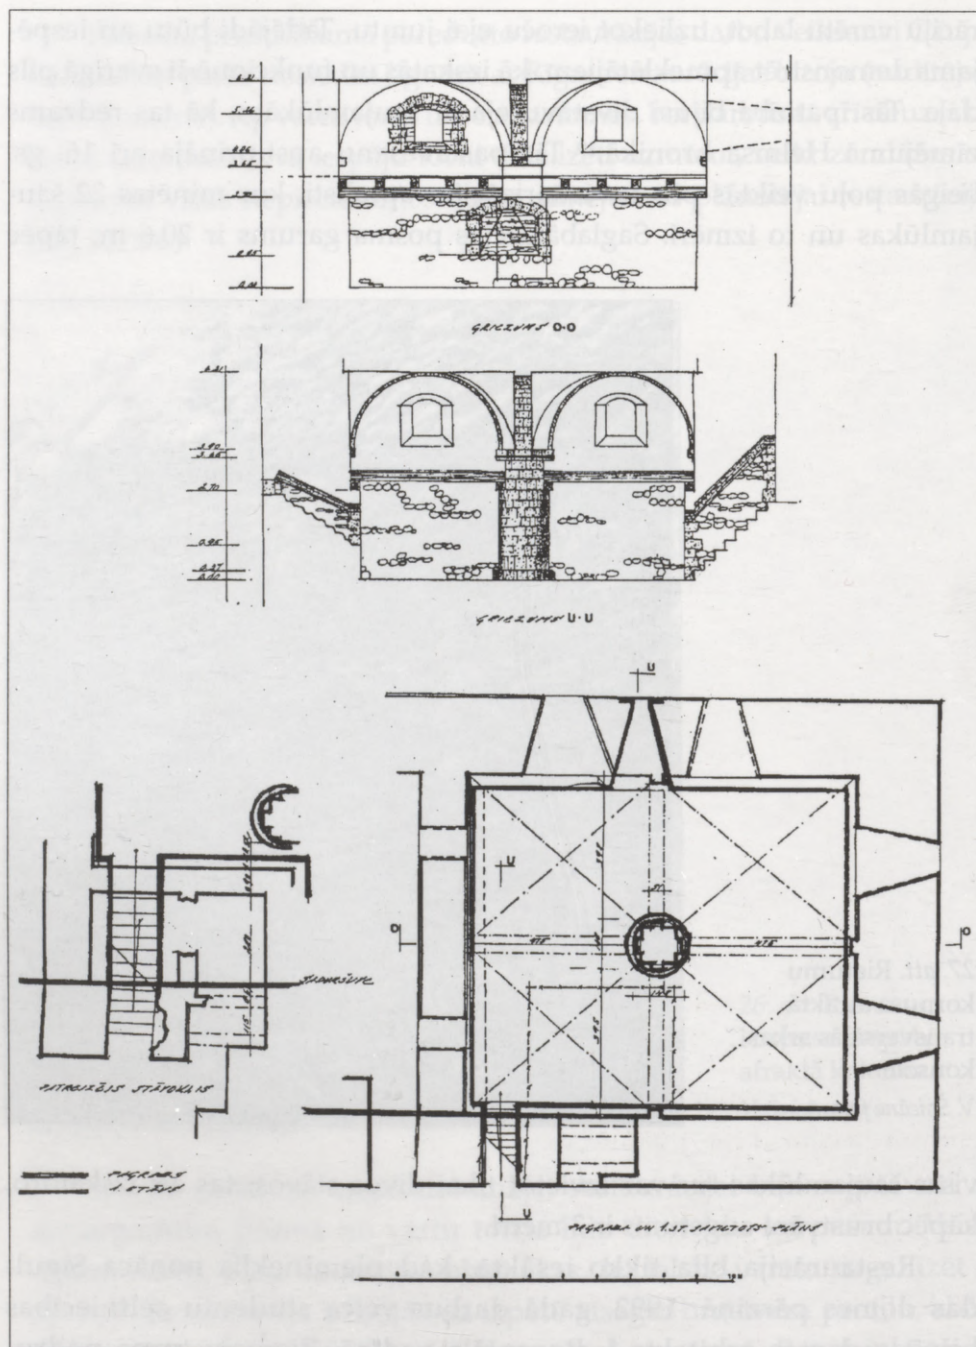
28. att. Rietumu korpusā atraktā pagraba uzmērojums.

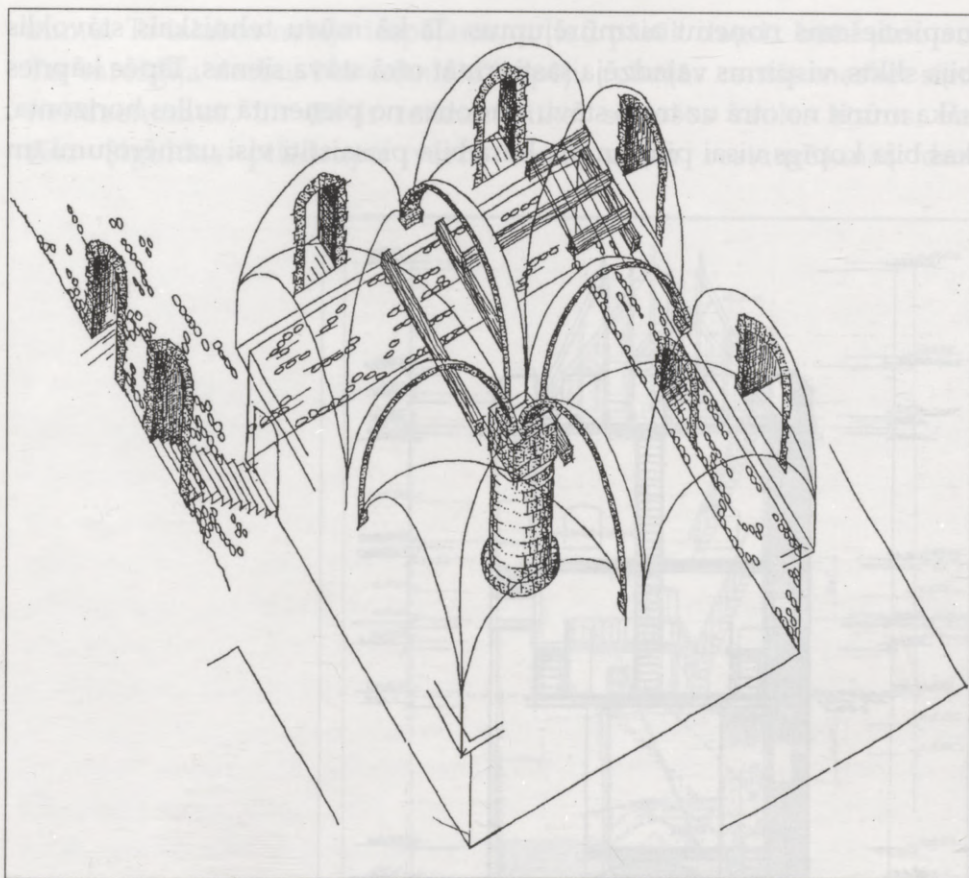
29. att. Rietumu korpusā atraktā pagraba velvju rekonstrukcija

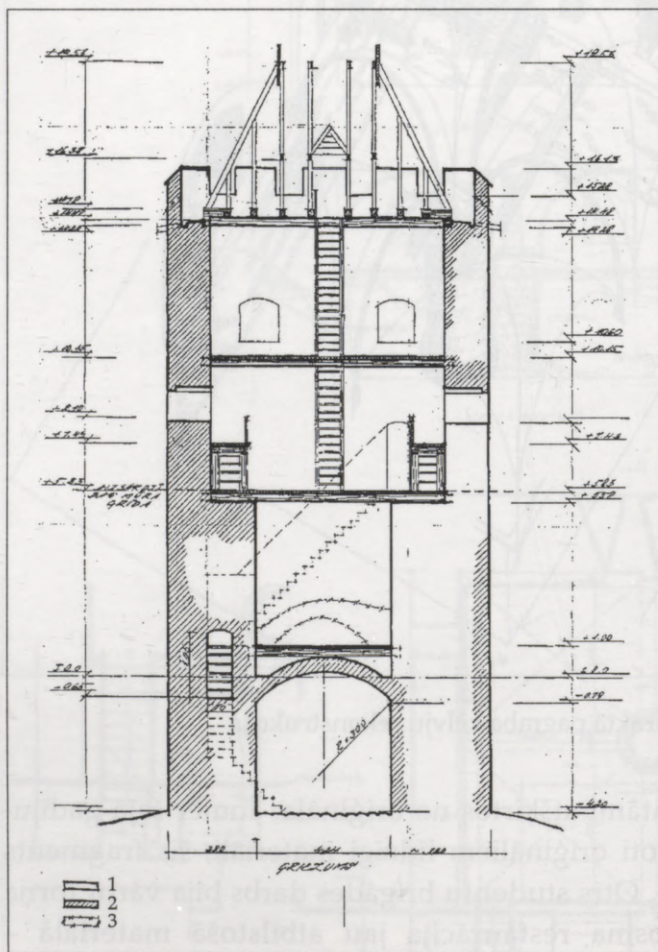
30. att. Vārtu torņa restaurācijas darba zīmējums.

Griezums skatā uz ziemeļiem. 1 – esošie mūri, 2 – restaurējamie mūri, 3 – nojaucamie jauno laiku piemūrējumi

Projekta priekšlikumā paredzēto restaurācijas darbu veikšanai Gaujas nacionālais parks noslēdza līgumu ar Rīgas restaurācijas biroju (vadītājs – Vello Remerts). Ap vārtu torni uzcēla sastatnes, bet darbus tā arī neuzsāka. Toties sastatnes deva iespēju torni detalizēti uzmērot, veikt zondāžas un sagatavot visus nepieciešamos darba zīmējumus plānotajai restaurācijai (30., 31. att.).

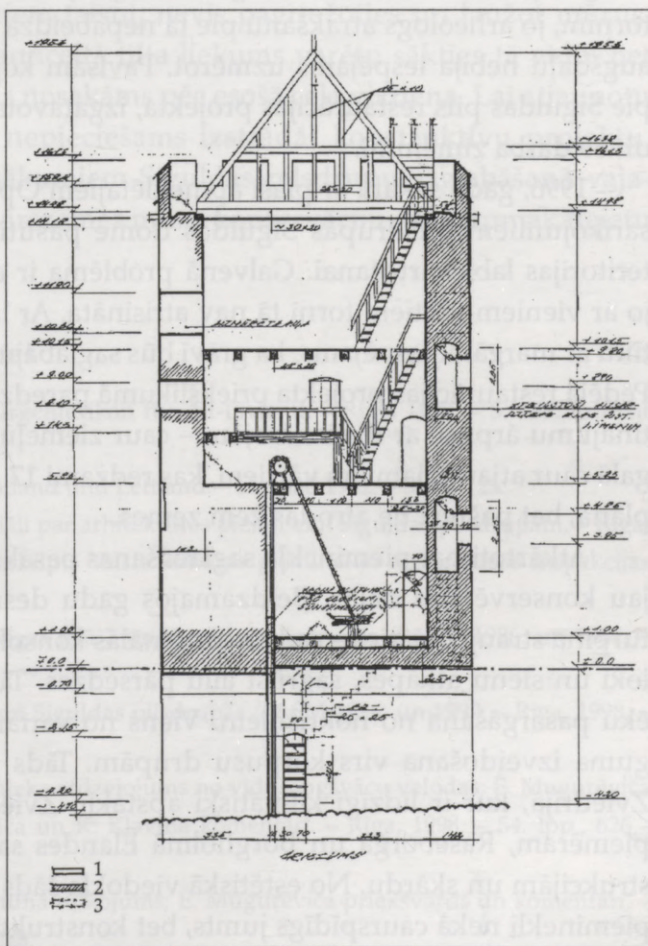
31. att. Vārtu torņa restaurācijas darba zīmējums.

Griezums skatā uz rietumiem. 1 – esošie mūri, 2 – restaurējamie mūri, 3 – nojaucamie jauno laiku piemūrējumi

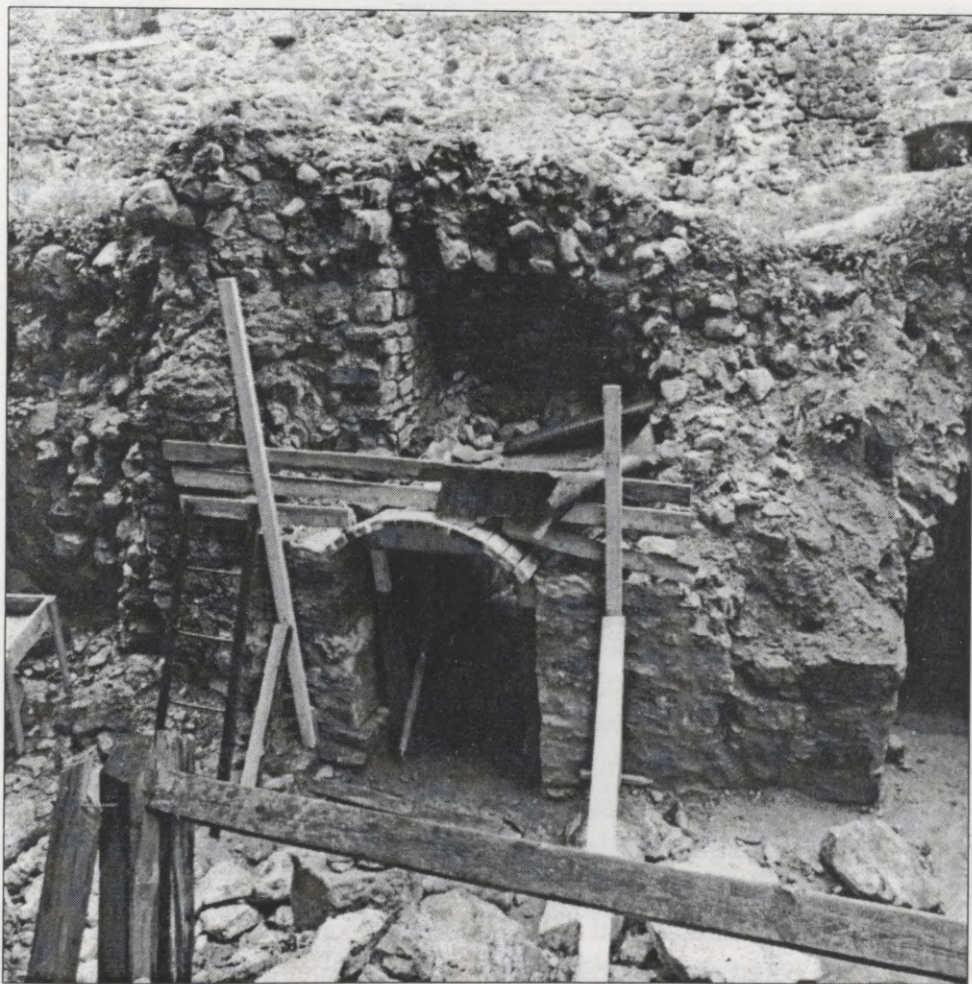
2. att. Siguldas pilsdrupas. Rietumu korpusa austrumu siena ar pirmā stāva durvju ailu B izrakumu laukumā; pa labi – fragments no pagrabstāva durvju aillas F izrakumu laukumā. Skats no ziemeļaustrumiem

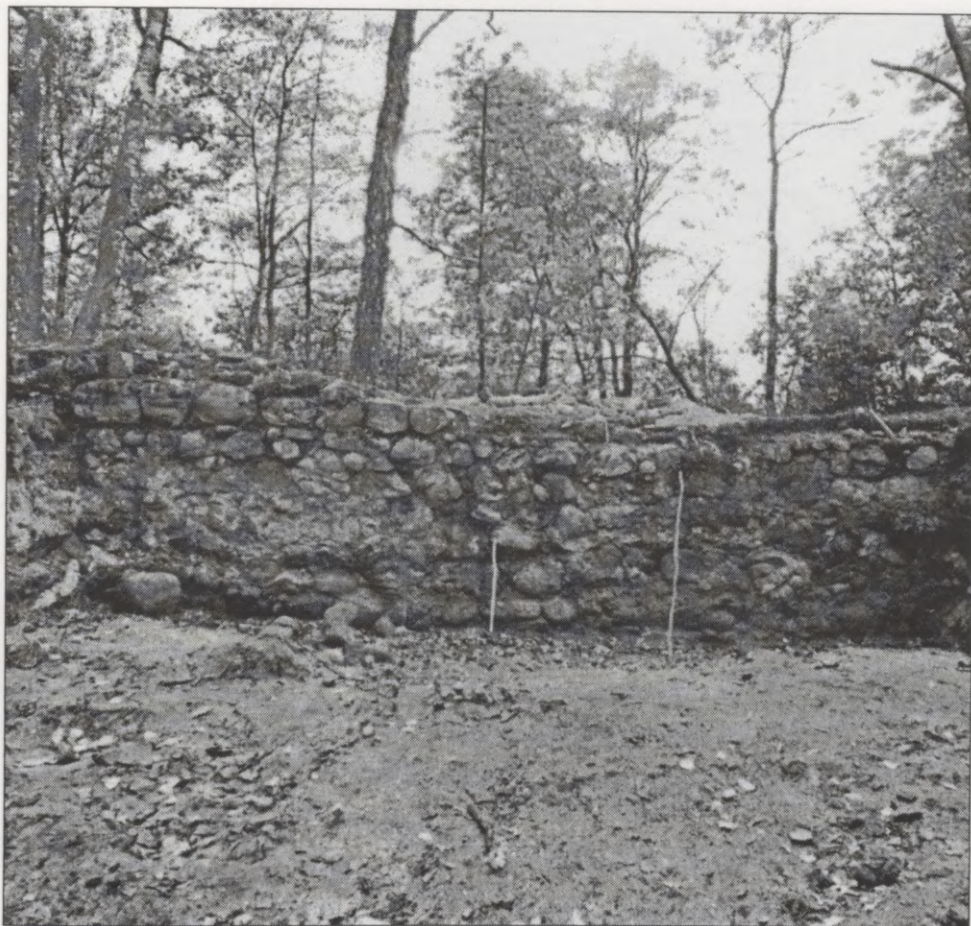
3. att. Siguldas pilsdrupas. Iekšējās priekšpils apkārtmūra atsegums E izrakumu laukumā. Skats no ziemeļaustrumiem

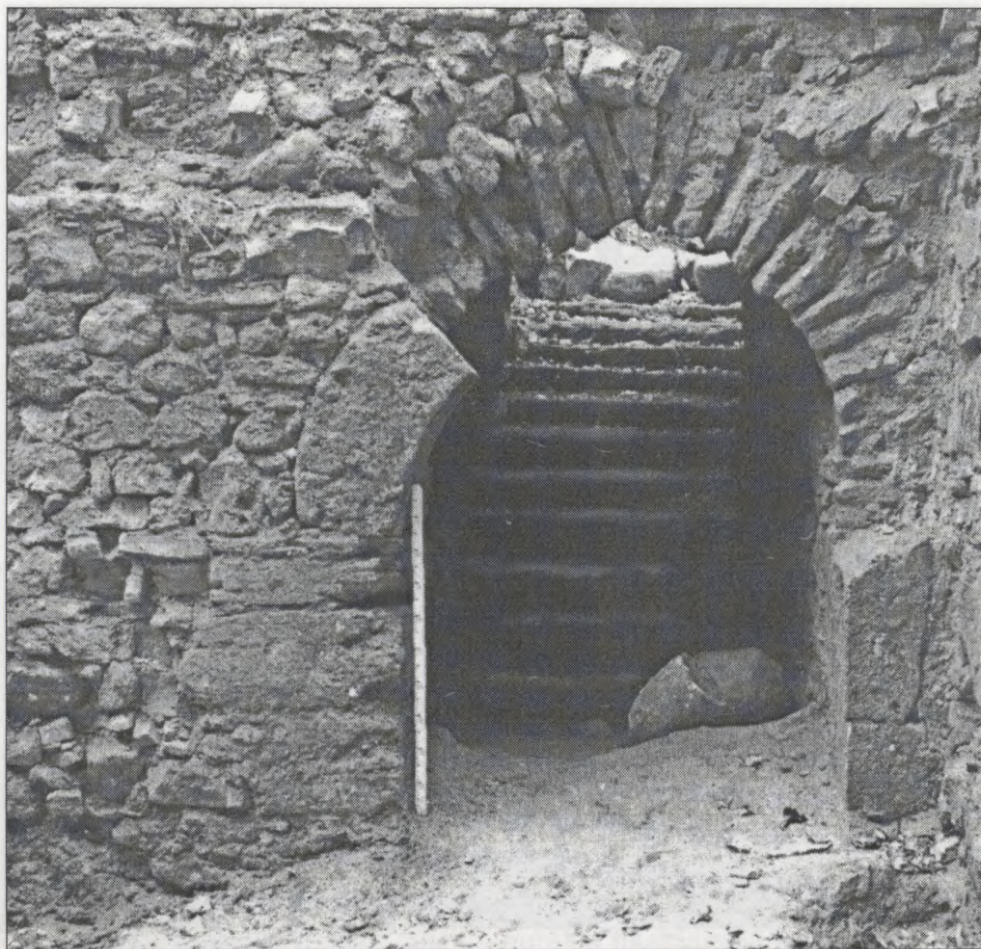
4. att. Siguldas pilsdrupas. Rietumu korpusa austrumu siena – pagrabtelpas ieeja ar kāpnēm un pārsedzes arkas fragmentu F izrakumu laukumā.

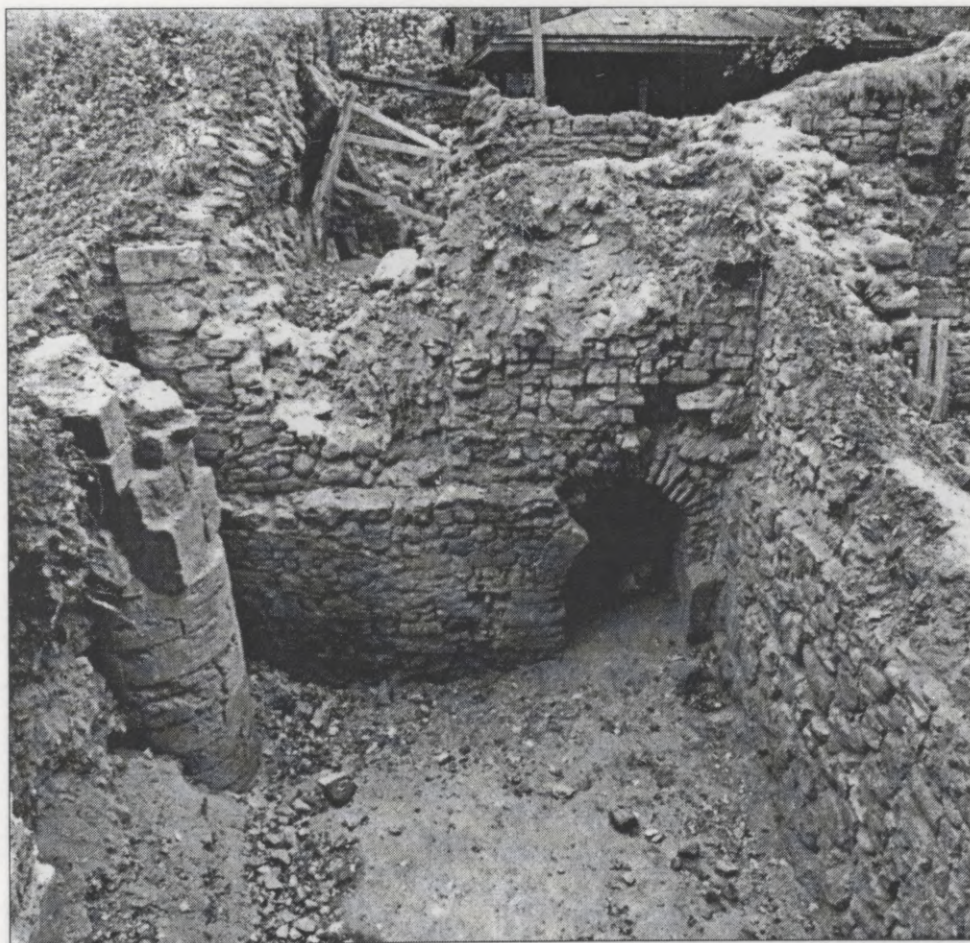
5. att. Siguldas pilsdrupas. Rietumu korpusa austrumu sienas fragments ar pagrabstāva pārsedzes atbalsta atkāpi un durvju ailu F izrakumu laukumā. Skats no rietumiem

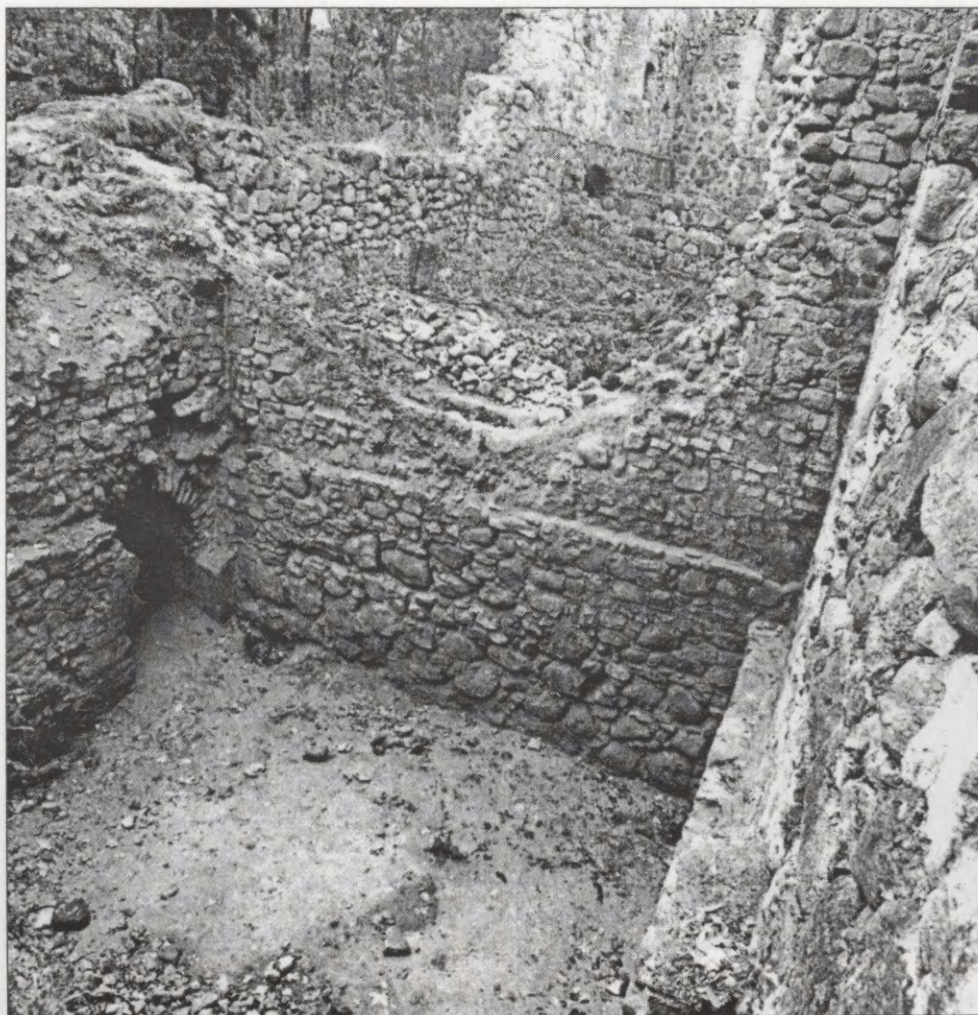
6. att. Siguldas pilsdrupas. Rietumu korpusa dienvidu sienas skats ar pagrabstāva pārsedzes atbalsta atkāpi F izrakumu laukumā. Skats no ziemeļiem

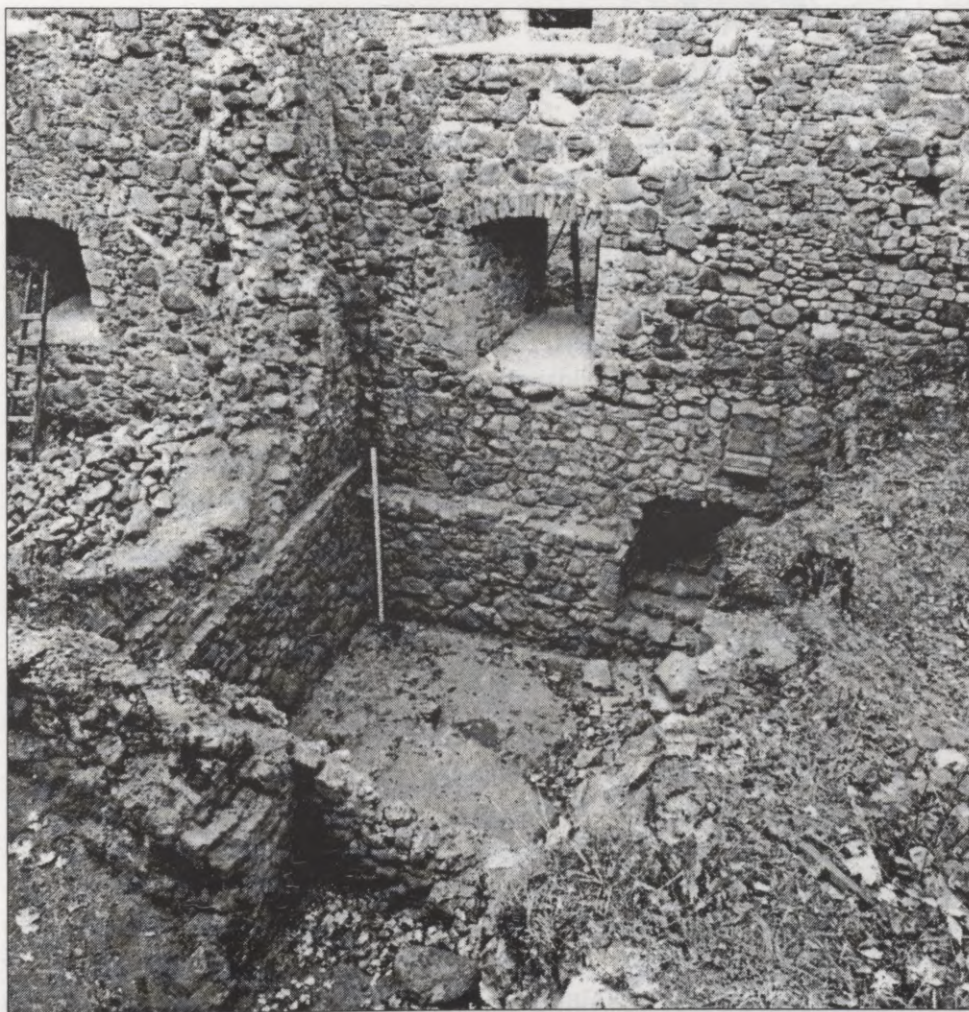
7. att. Siguldas pilsdrupas. Rietumu korpusa rietumu sienas atsegums ar logu un konsoli pirmā stāva līmenī un lūku pagrabstāva līmenī, kā arī atkāpi pagrabstāva pārsedzes atbalstam F izrakumu laukumā. Skats no ziemeļaustrumiem

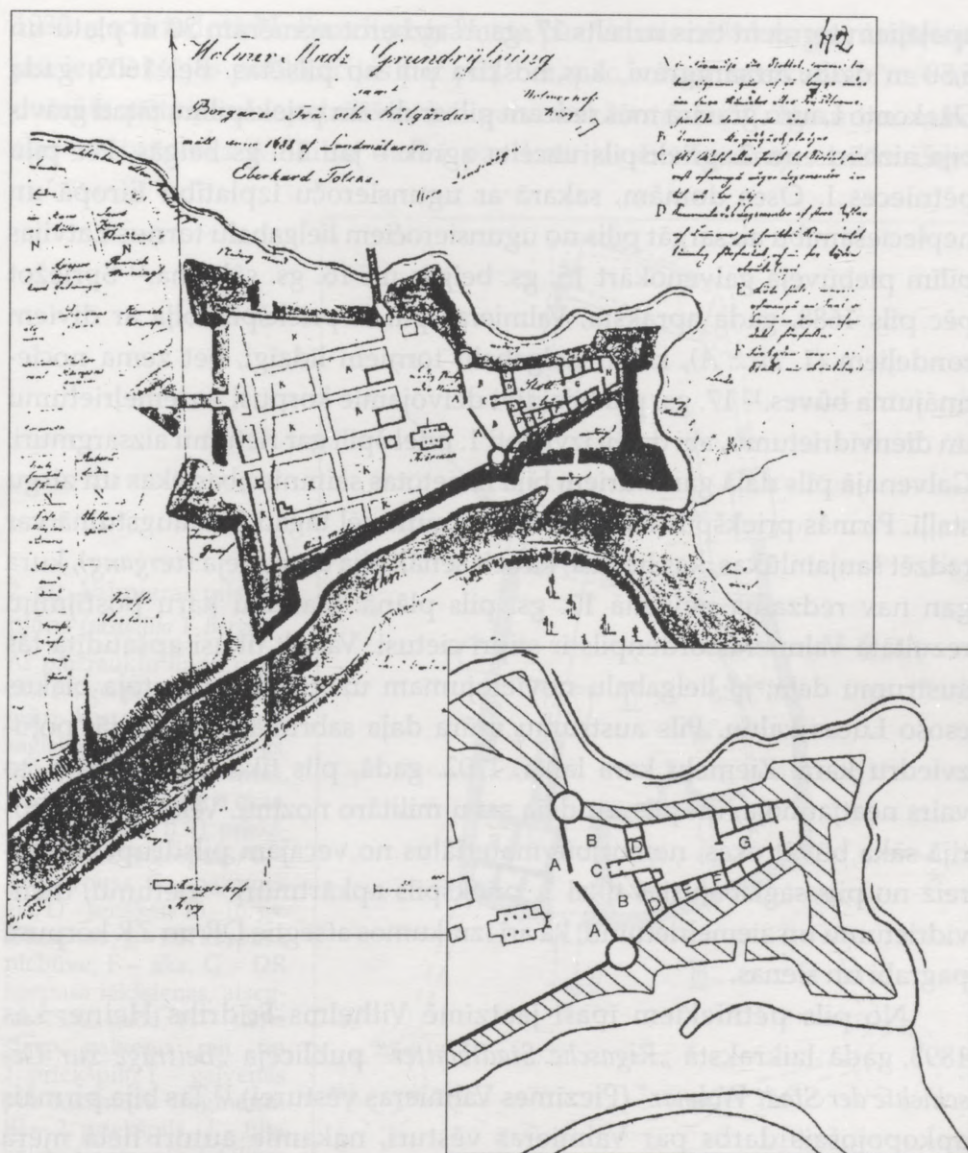
1. att. E. Tolksa 1688. gada plāns.

Paskaidrojumi pēc J. Zemzara tulkojuma: A – pils priekšmūris, caur kuru iet vārti, un abos galos atrodas lieli rondeļi jeb lielgabalu torni, kas ir demolēti. B – divi sakņu dārzi. C – velve jeb vārti uz pili, no kuriem var uziet uz dažām telpām, kurās var dzīvot. D – turpat telpas no lielām zālēm un kambariem, virs kuriem akmens griesti daļēji iegruvuši un pašlaik nelietojami. E – ķēķa stallis, virs kura augšā ir viena zāle un kambaris, lielāko tiesu sagruvis. F – kādreiz bijis stallis, tagad nelietojams. G – pils daļa "Stock", kur pa abām pusēm bijuši dzīvokļi un labības klētis, tagad pilnīgi demolētas. H – brīvs laukums, piegruvis ar mūri

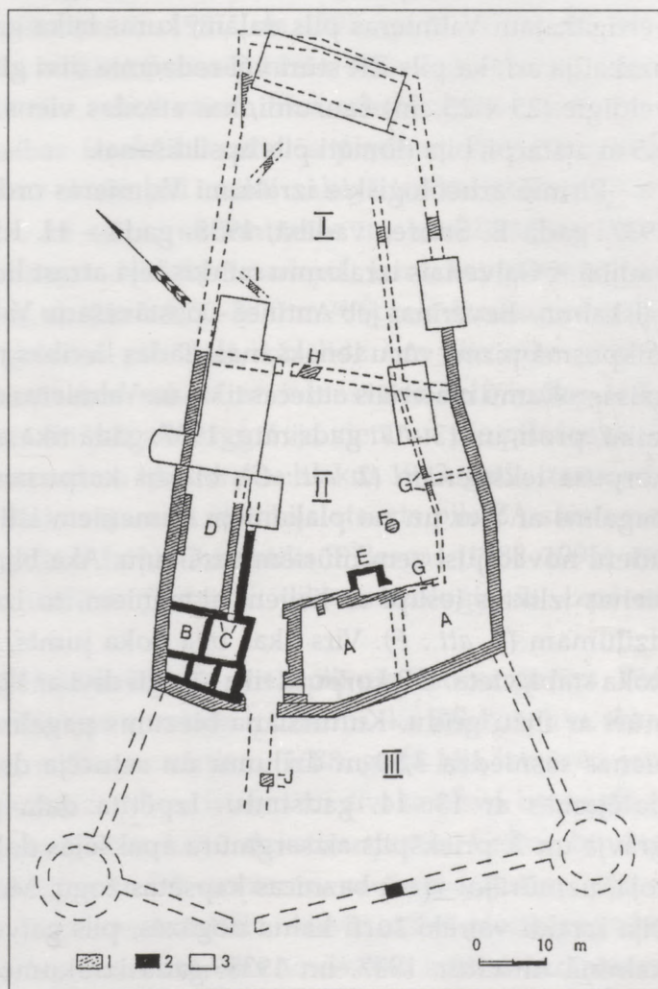
2. att. Valmieras pils  
plāns (sastādīja T. Berga).

Ar pārtrauktu līniju parādīti 17. gs. plānā redzami mūri, kas virs zemes nav saglabājušies. 1 – 14.–16. gs. mūri, 2 – 17. gs. mūri, 3 – tagadējās muzeja ēkas. I – galvenā pils. II – 1. priekšpils, A – DR korpuss, B – ZR korpuss, C – pazemes ēka, D – senākais 15.–16. gs. Z korpuss, E – DR korpusa piebūve, F – aka, G – DR korpusa iekšsienas, atsegtas 1937. gadā, H – siena starp galveno pili un 1. priekšpili, I – galvenās pils iekšmuru fragmenti. III – 2. priekšpils, J – tilta balstu fragments. I. Siliņas zīmējums

No 1. priekšpils DR korpusa mūriem atsegta ziemeļu daļa (2. att.: A). Tieši šī korpusa telpu apraksts bija dots 1688. gada inventarizācijā. DR korpusa ziemeļu iekšsienas bija atsegtas jau 1937. gada izrakumos (2. att.: G). Blakus iekšsienām atrastās senlietas ļauj datēt šo korpusu ne vēlāk par 14.–15. gadsimtu. Korpusā atradās 1. priekšpili, ieejot pa vārtiem, labajā pusē. Visa korpusa ziemeļu siena (garums 13 m, biezums 1,60 m) un daļa austrumu sienas ar pagraba loga ailu šeit atsegta 1. stāva līmenī. Loga palodzi veido liels, slīpi novietots, plakans granīta akmens. Korpusa ziemeļu sienā, 1 m attālumā no pils rietumu aizsargmūra, atsegta **ieejas vieta** (5. att.: A), kas pēc aprakstiem atradās pa labi no pils vārtiem. Ieejas vieta ir 1 m plata, kreisajā pusē sienā tika atsegti divi kāpņu pakāpieni, kas veduši uz otro stāvu. Uz pirmā stāva telpu veda durvis, no kurām mūrī palikuši stenderes balķa nospiedumi. Sienas atsegtas 0,50–1 m augstumā. Pret baznīcu vērstajā korpusa rietumu sienā vēl tagad var redzēt kādas otrā stāva zāles logu ailas. Tā kā, attīrot korpusa kontūras, tika noņemtas tikai virsējās kārtas, atradumi šeit attiecas galvenokārt uz 17. gadsimtu. Jāatzīmē tāds interesants atradums kā liela, vēderaina, t.s. bārdainā vīra krūka *Bartmannskrug*, kas importēta no Vācijas (8. att.).

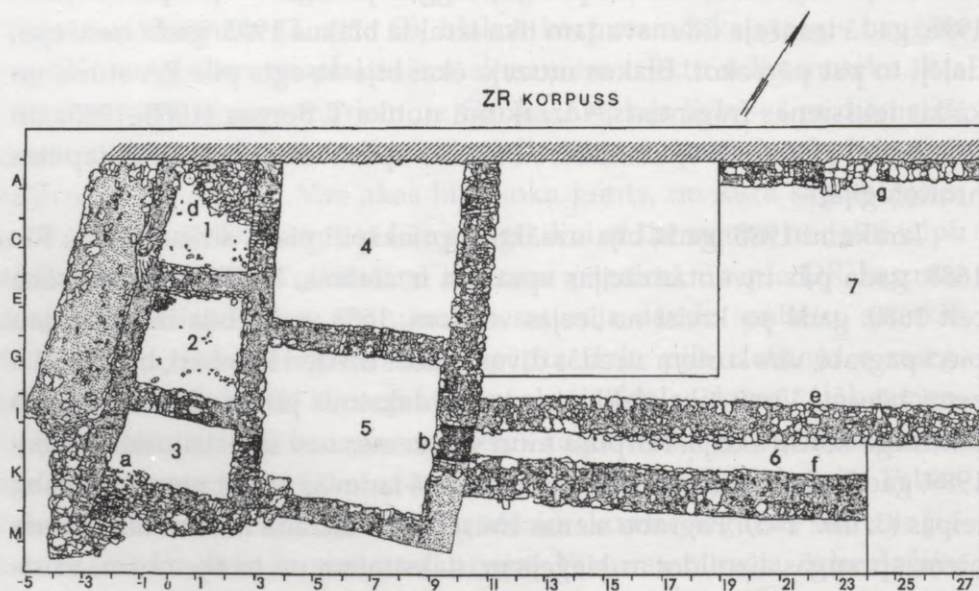
3. att. Pils ZR korpusa atsegtie pagrabi un pazemes eja.

1–5 – pagrabi; a – ieeja pagrabos no pagalma, kāpnes; b – otrā ieeja pagrabos no pazemes ejas; d – krāsns paliekas 1. pagrabā; 6 – pazemes eja; e – pazemes ejas senākā Z siena; f – pazemes ejas D siena; 7 – senākā Z korpusa vieta; g – Z korpusa sienas fragmenti.

pirmā – no ķieģeļiem mūrētas kāpnes, kas veda no pagalma uz pirmo pagrabu (3. att.: a), un otrā austrumu sienā – ieeja no pazemes ejas, no kuras saglabājušās durvju ailes ar augstu sliekšni (3. att.: b). Pagrabu aizbērums bija līdzīgs – būvgruži ar laukakmeņiem, gandrīz bez atradumiem. Tas liecināja par to, ka korpuss gājis bojā karadarbības rezultātā, tā sienas sabrukušas un aizpildījušas pagrabtelpas.

1. pagraba platība ir 11,82 m<sup>2</sup>. Tas izvietots pils ZR stūrī. Pagraba R siena piemūrēta pie pils R aizsargsienas. Pagraba izmēri pa diagonāli: ZA–DR 4,35 m, DA–ZR 4,80 m. Sienu garums – R 3,68 m, D 3,05 m, Z 3,25 m, A 3,82 m, biezums vidēji 0,80 m. Pagraba ziemeļaustrumu stūrī, blakus durvīm, tika atsegta krāsns (3. att.: d). Tā krauta no vidējiem un nelieliem laukakmeņiem (izm. 0,10–0,60 m), kā arī no ķieģeļu un jumta kārniņu fragmentiem. Visi akmeņi stipri apdeguši un nokvēpuši. Krāsns izmēri 2,08 x 1,75 m, augstums – 0,92 m. Krāsns dienvidu pusē pie durvju sliekšņa no ķieģeļiem un diviem granīta akmeņiem izveidots gluds klons,

sienā, kura ir ceturtā pagraba dienvidu sienas turpinājums, ir tāda pati loga aila uz pagalmu kā ceturtajā pagrabā. Blakus logam atsegta durvju aila, kuras sliekšnis atrodas 0,72 m no grīdas (3. att.: b). Durvju ailas aizbērumā redzami sadeguši durvju šķērskoki. Blakus dienvidu sienai atrasti vairāki apdeguši griestu balķi. Pagraba dienvidu siena saglabājusies tikai līdz 1,0 m augstumam no pamatiem, dienvidaustrumu stūris pilnīgi izjaukts. Grīda segta ar granti, kurai vairākās vietās uzbērtā ap 0,01 m bieza smilts kārtā. Atradumi – dzelzs pakava puse, baltā māla pīpīšu kātu fragmenti.

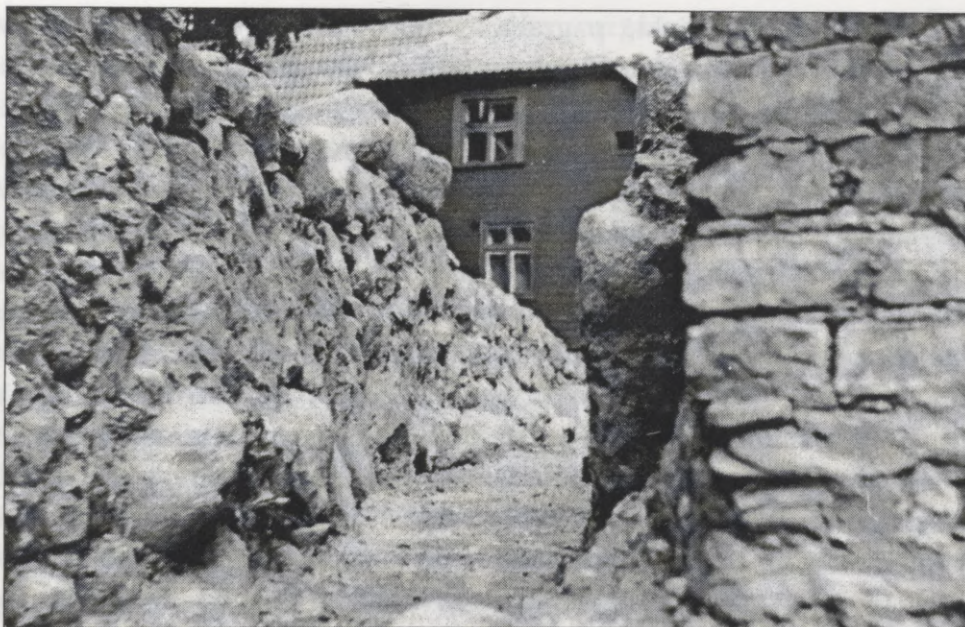
4. att. Pazemes ejas rietumu gals ar ziemeļu sienu, skats no ZR korpusa 5. pagraba.  
T. Bergas foto

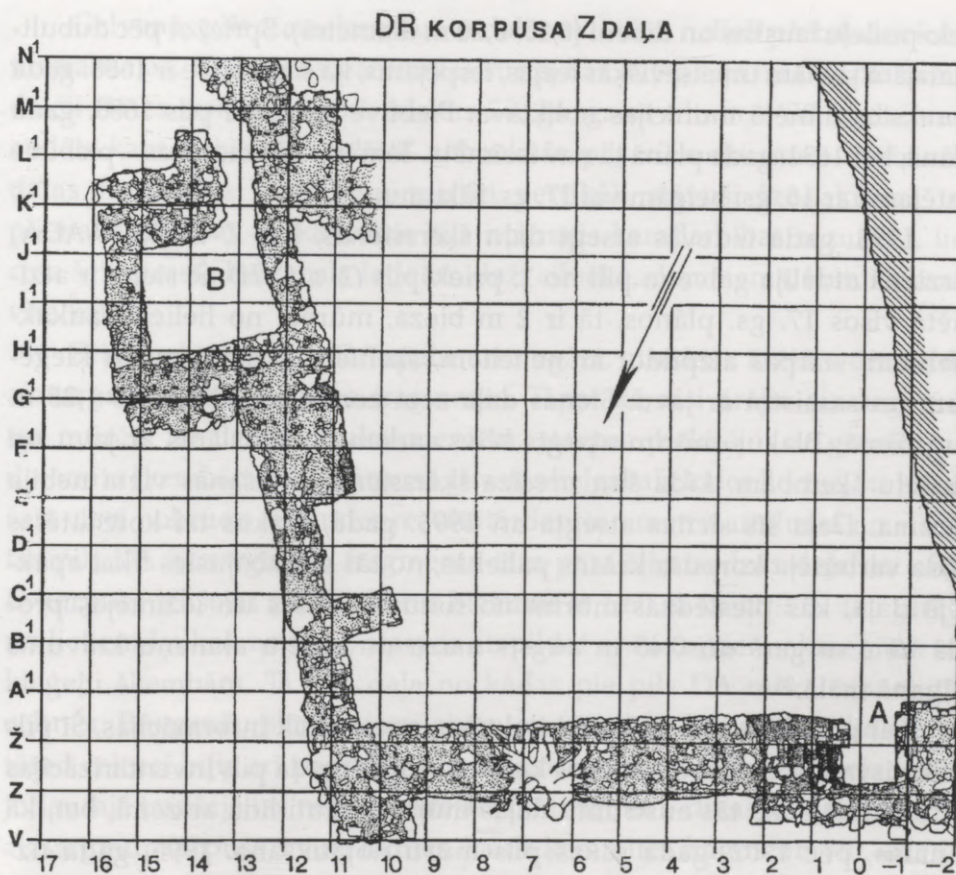
5. att. Pils DR korpusa atsegtie mūri ar piebūvi.

A – ieeja korpusā, B – piebūve. A. Jansones-Stakas zīmējums

Pie DR korpusa austrumu sienas atsegta neliela **piebūve** (5. att.: B). Pēc formas tā ir neregulārs četrstūris, izmēri pa diagonāli 3,50 m x 3,78 m. Piebūves sienas sākotnēji bijušas ap 0,80–1,00 m biezas, bet vēlāk ziemeļu un dienvidu sienas no ārpuses tika apmūrētas, tādējādi to biezums sasniedza 1,80 m. Sienas mūrējuma savienojuma šuves ir ļoti labi saredzamas. Piebūves dienvidrietumu stūrī atrodas atsevišķa ieeja no pagalma – 0,60 m plata, ar 2 m garu gaiteni starp korpusa ārējo – austrumu sienu un piebūves dienvidu sienu. Tika atsegti divi ieejas pakāpieni, kuri veda uz pagrabu. Apakšējais pakāpiens veidots no lielas granīta plāksnes, augšējais – izlikts no ķieģeļiem. Piebūves sienas mūrētas tāpat kā korpusa sienas –

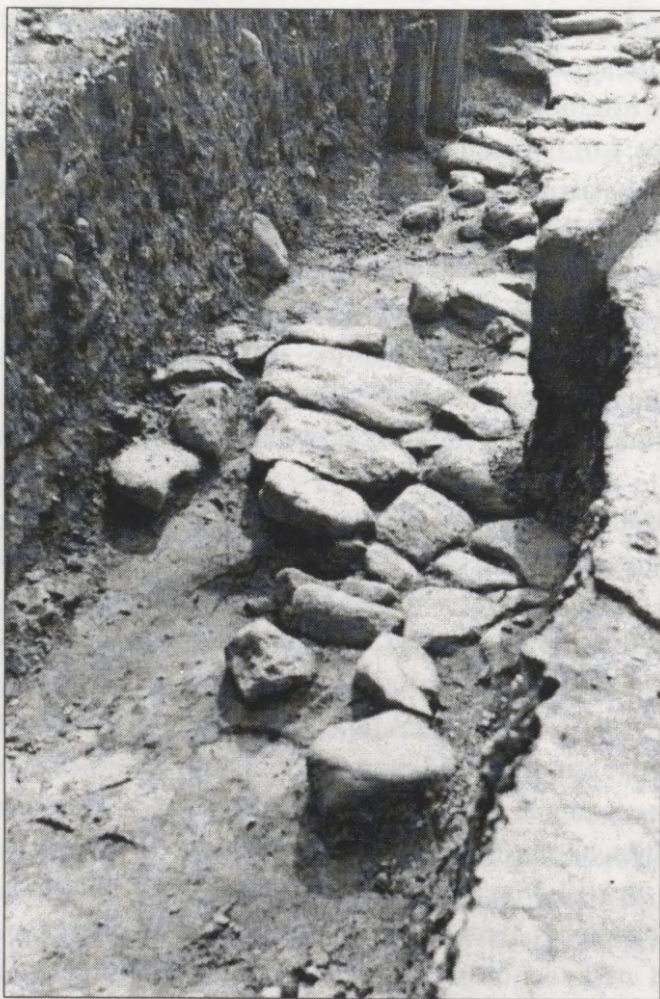
6. att. Pils galvenā  
pagalma ūdensnoteka.  
T. Bergas foto

notekas viena puse. Taču, ņemot vērā, ka šajā vietā vērojams liels slīpums – 16 m garajā tranšējā kritums sasniedz 0,87 m, drīzāk tā tomēr bijusi noteka. Līdzīga noteka bija atsegta E. Šnores izrakumos 1. priekšpili pie akas.<sup>30</sup>

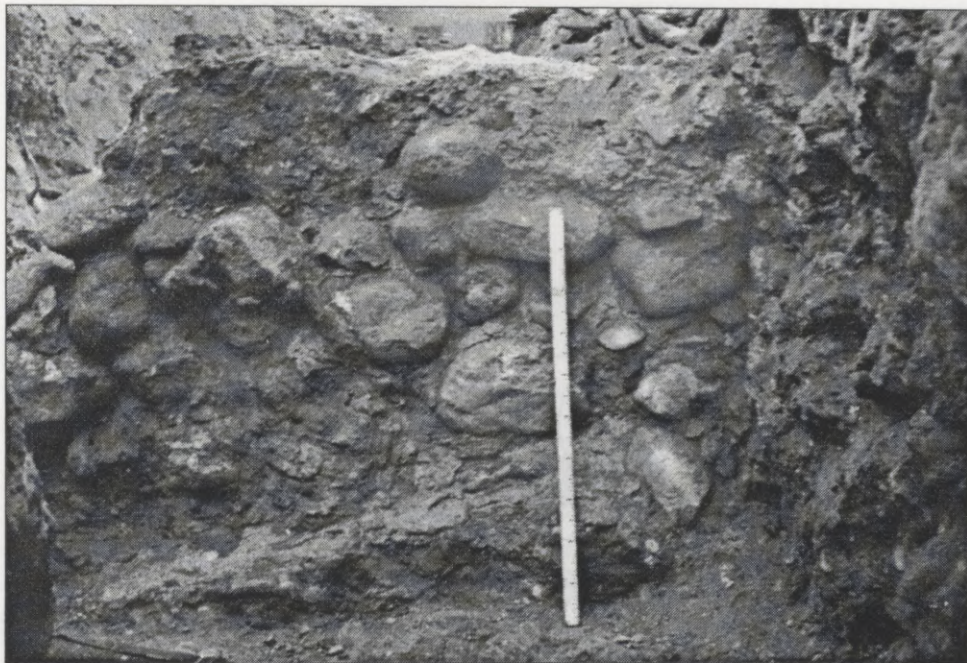
7. att. Vārtu vietā atsegta pamatu mūra fragments, R siena.

sarggrāvja, bija atsegta daļa no kāda mūra, kas varētu būt saistīta ar pils vārtu ārējo konstrukciju. 1995. gadā vārtu vietā tranšeja bija izrakta blakus 1993. gadā izraktajai tranšejai. Tranšejas abās pusēs tika atklātas mūru pamatu paliekas. Nozīmīgākais no tiem atsegts 12 m no aizsargmūra uz pilsētas pusi (2. att.: J). Tranšejā perpendikulāri tās sienām atklājās 1,7 m garš, 1,8 m plats un 1,3 m augsts mūra gals, kas veidots no kaļķu javā liktiem lieliem laukakmeņiem, kam starpas aizpildītas ar ķieģeļu fragmentiem un maziem akmeņiem (7. att.). Šķiet, ka atsegtais mūra gals saistāms ar tilta pamatu konstrukcijām.<sup>31</sup> Atradumi blakus vārtu vietai, aizbērtajā aizsarggrāvī, attiecas uz 16.–17. gs., kaut arī paši vārtu balsti varētu būt hronoloģiski agrāki. Vairākas senlietas saistāmas ar karadarbību – lielgabala lode, svina lodītes, zirgu pakavi, kāpšļa fragments, zirgu kāju dzelksnis. No monētām īpaši jāatzīmē Krievijas cara Ivana IV 1547. gadā Novgorodā kaltā kapeika, kas liecina par karadarbību Valmieras pili Livonijas kara laikā.

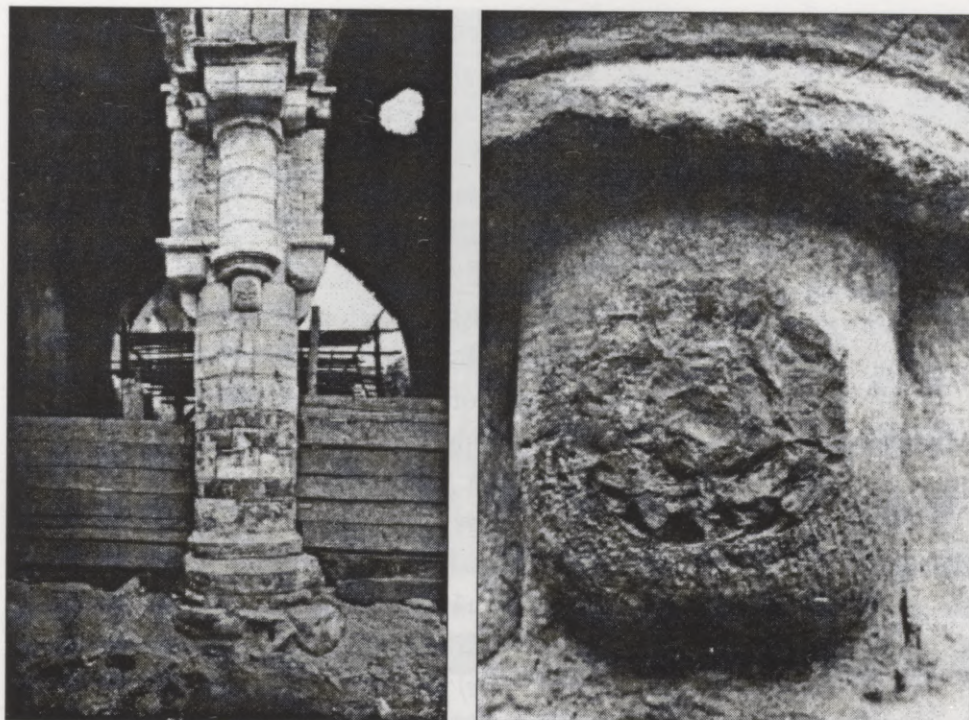
1. att. Ikšķiles baznīcas romāniskā kolonna un kolonetes (balstekļa) konsole ar noskaldīto pieclapu rozeti.

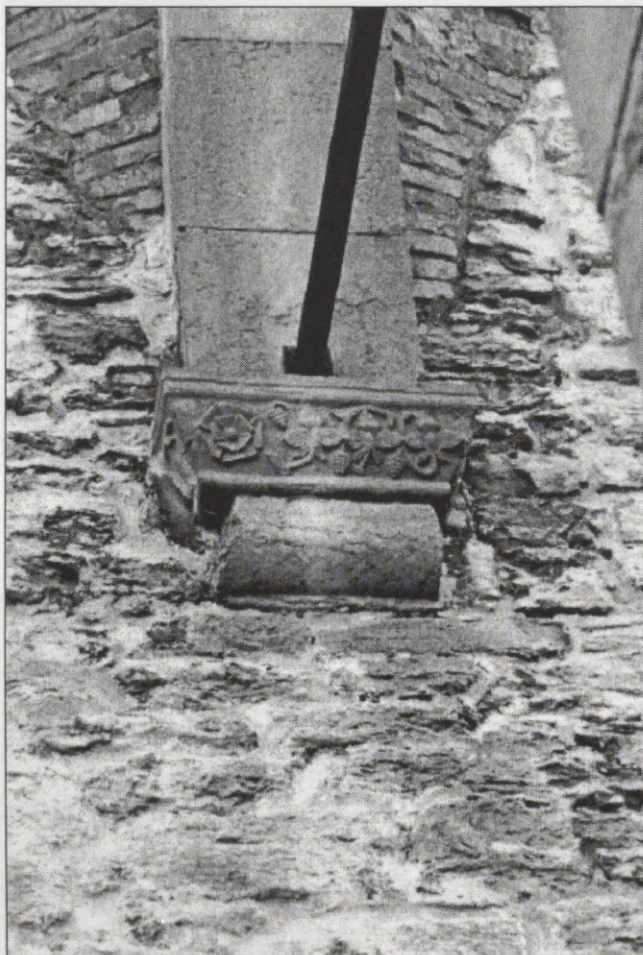
3. att. Pieclapu rozete  
velvju šķirējarkas  
konsoles dekorā Visbijā,  
Sv. Katrīnas baznīcas  
drupās

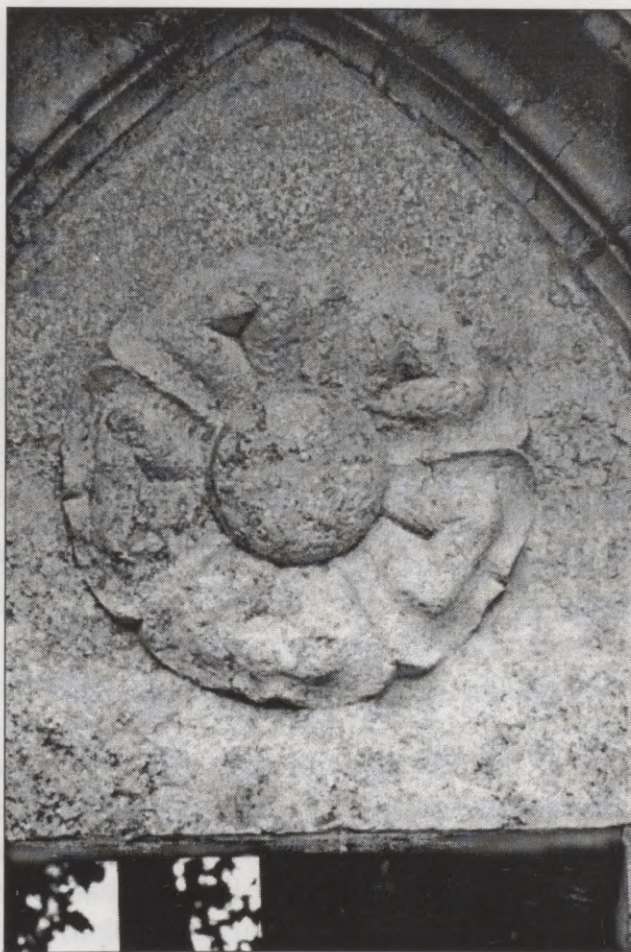
4. att. Pieclapu rozete  
(Sīnaja zieds) virs Visbijas  
Sv. Katrīnas baznīcas kora  
izejas, gotiskā portāla  
timpanonā

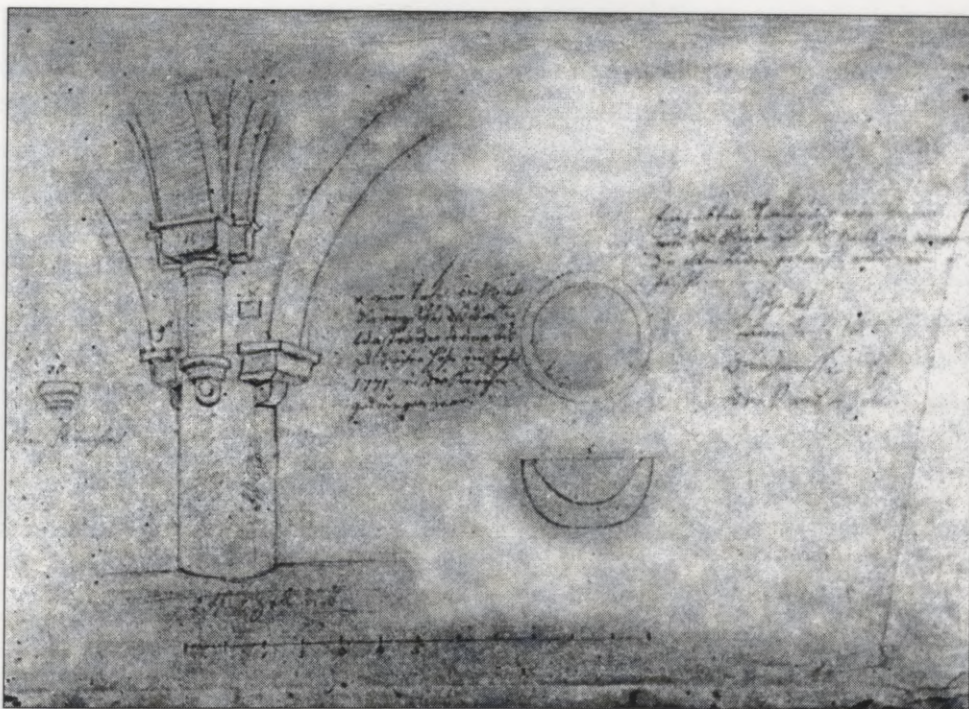
5. att. Ikšķiles baznīcas interjera detaļas. 1829. gads.

Pirms mēģināt noteikt Ikšķiles rozetes rašanās laiku, jānoskaidro šī darinājuma saistība ar pašu apaļo kolonnu, pie kuras tas atrodas. Īpaša nozīme piešķirama pašas rozetes skulpturālajam izveidojumam, kas, starp citu, nepieļauj varbūtību, ka tā varētu būt bijusi kā jau esošā noapaļotās formas konsolē kaut kad vēlāk iekalts, iedziļināts reljefs. Līdz šim vienīgā grafiskā liecība ir K. fon Ungerna-Šternberga 19. gs. sākumā izgatavotā kolonnas skice, kurā saskatāmā rozete arī šķiet plastisks darinājums. Jānožēlo, ka detalizētāka un skaidrāka attēla mūsu rīcībā nav (5. att.).<sup>10</sup>

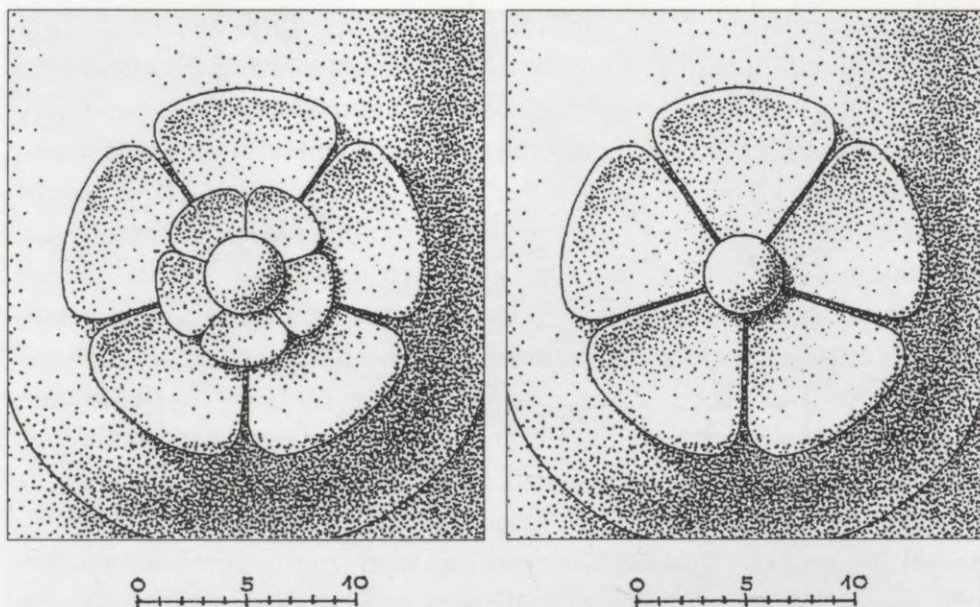
6. att. Ikšķiles pieclapu rozetes rekonstrukcijas mēģinājums. Varianti

Secinājums: izvīrziņa, plastiska rozete nepārprotami liecina par tās vienlaicīgumu ar pašu kolonnu, tātad ar baznīcas celtniecības laiku. (Šo rindu autors izstrādāja divas savas versijas par noskaldītās rozetes izveidojumu, 6. att.)
