# **LATVIJAS VIDUSLAIKU PILIS**

## **III**

# Pētījumi par ordenpilīm Latvijā

Sastādījusi *Ieva Ose*

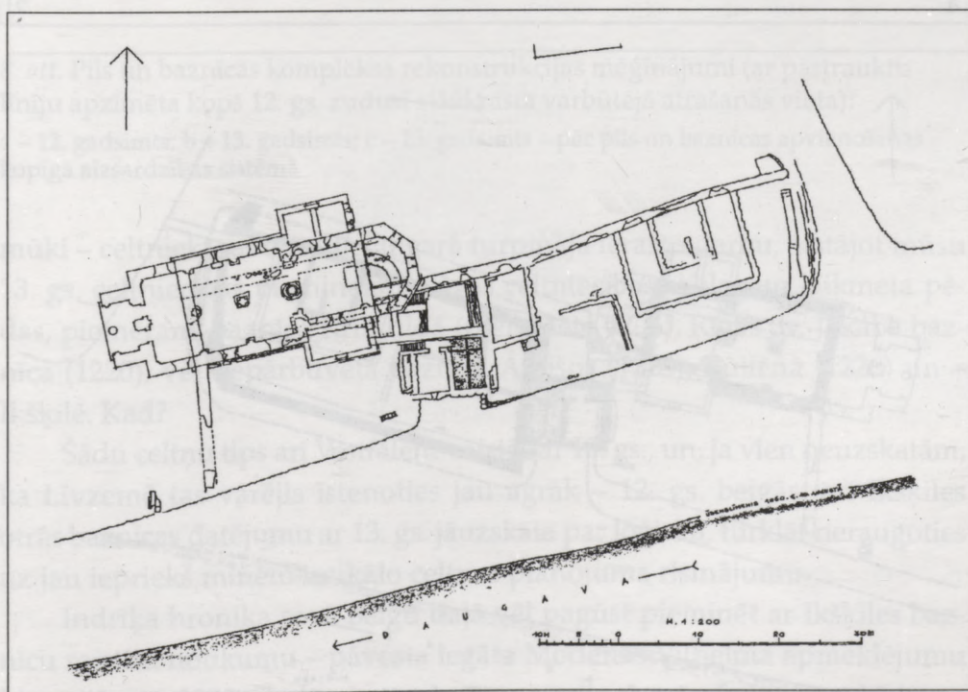
7. att. Līdz 1974. gadam atsegto Ikšķiles pils un baznīcas mūru uzmērojums

- Abb. 7. Aufmessung der bis 1974 freigelegten Mauern der Kirche und Burg Ikškile.
- Abb. 8. Rekonstruktionsversuche des Grundrisses und der Datierung der Kirche und Burg Ikškile (mit unterbrochener Linie wurde die vermutliche Linie des Ufers im 12. Jh. gezeigt): a – 12. Jh., b – erstes Viertel des 13. Jh., c – 13. Jh.

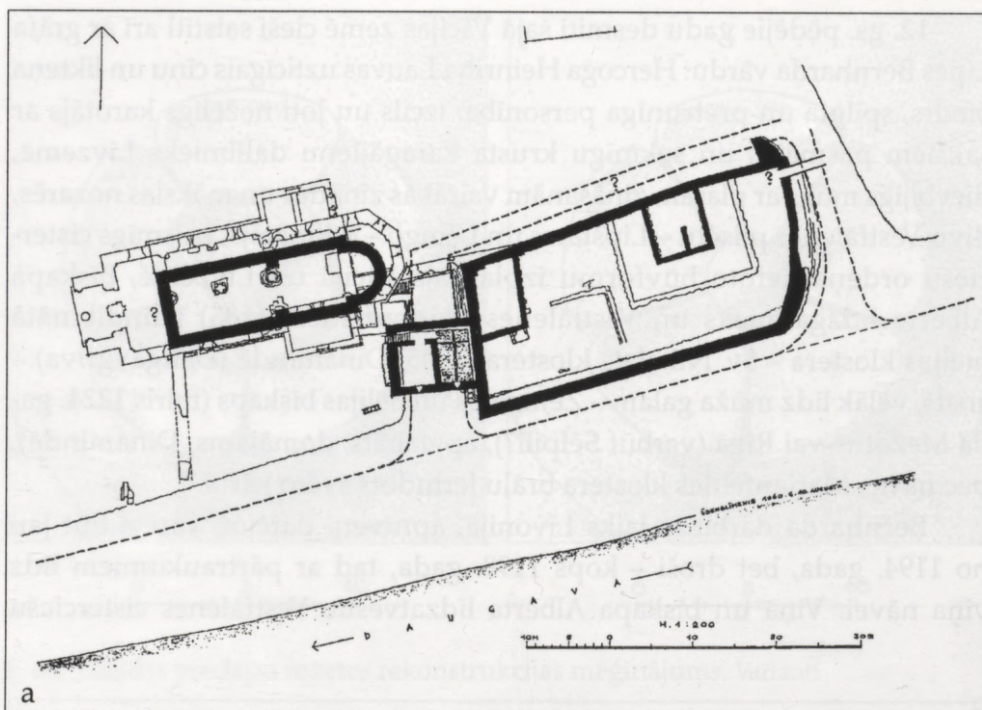
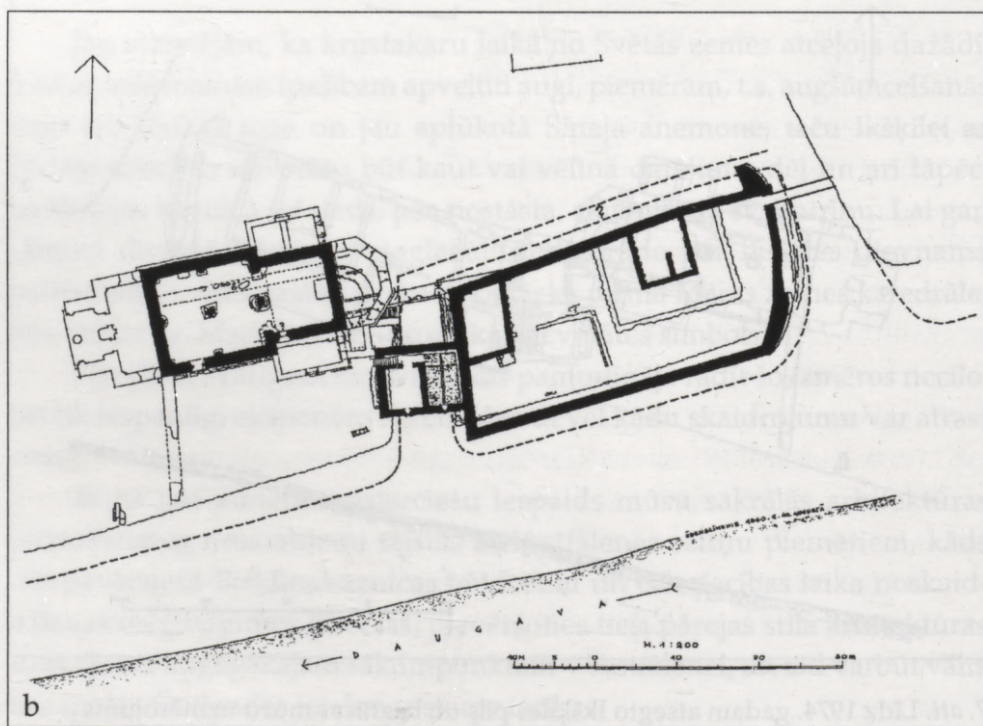
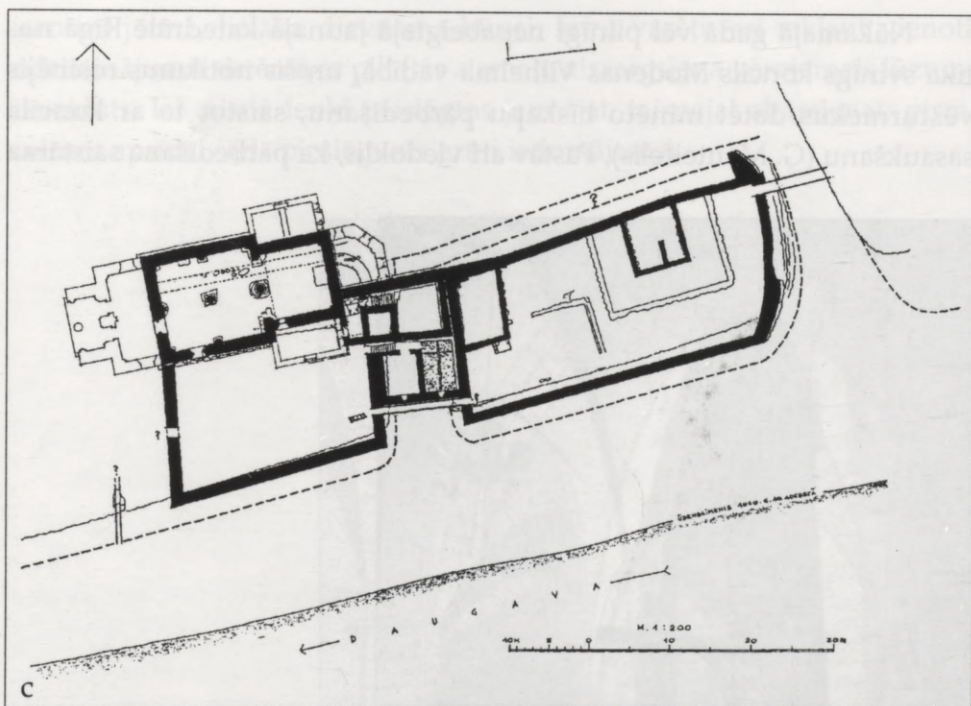
8. att. Pils un baznīcas kompleksa rekonstrukcijas mēģinājumi (ar pārtrauktu līniju apzīmēta kopš 12. gs. zudusī stāvkrasta varbūtējā atrašanās vieta):  
a – 12. gadsimts; b – 13. gadsimts; c – 13. gadsimts – pēc pils un baznīcas apvienošanas kopīgā aizsardzības sistēmā

Es ist zu vermuten, dass die erste Kirche vom Bischof Meinhard aus Stein im Mörtelmauerwerk mit einer halbrunden Apsis gebaut wurde (Abb. 8a). Der Grundriss mit einer halbrunden Apsis ist den Kirchen Gotlands ähnlich und könnte mit der in der Chronik Heinrichs erwähnten Teilnahme der Steinmetzen Gotlands von 1186 am Bau in Ikšķile verbunden sein.

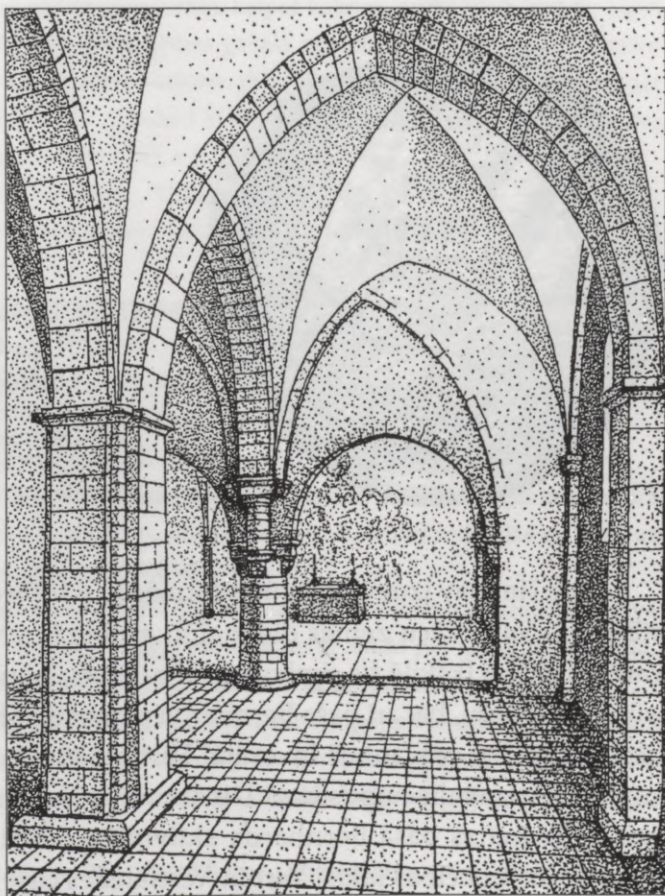
10. att. Ikšķiles baznīcas interjers 13. gadsimtā.

Rekonstrukcija

Tā virs nojaucamās, izteikti romāniskās pirmceltnes varēja tikt uzbūvēta jauna, Vestfālenes cisterciešu garā īstenota romānikas–gotikas pārejas arhitektūras celtne, divjomu (vēlāk ar smailloka velvēm segta), ar taisno kora noslēguma sienu, pie kuras jaunajā altārtelpā jaunā altāra menza atradās tikai nedaudz novirzītā vietā kā Meinarda laika pirmceltnē. Celtne ar romāniskām, pusaplocei tuvām arkām un ar drukno, apaļo kolonnu un pieclapu rozeti uz tās (7.–10. att.).

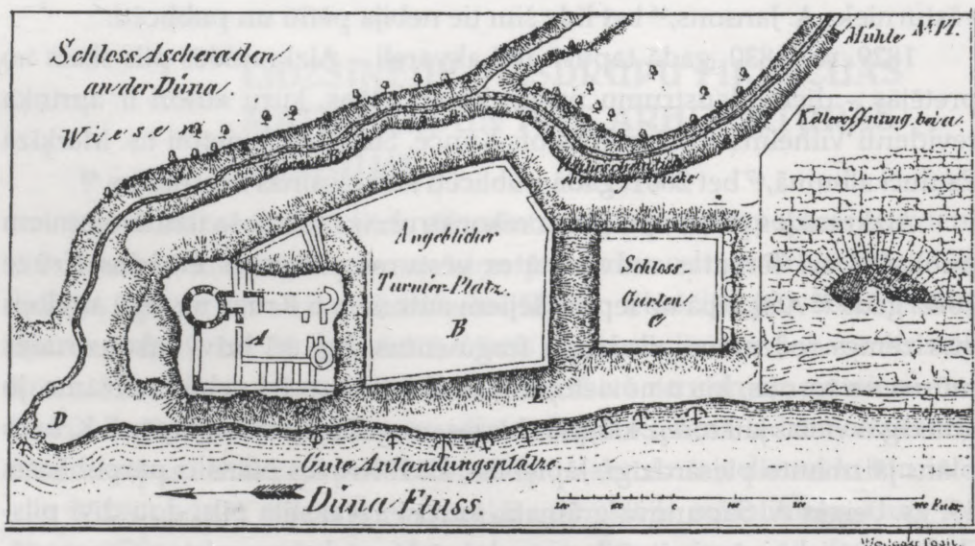
4. att. Aizkraukles pils plāns. F. Krūzes rekonstrukcija. 1842. gads

- Abb. 4. Rekonstruktion des Grundrisses der Burgruine Aizkraukle/Ascheraden von F. Kruse, 1842.
- Abb. 5. Rekonstruktion des Grundrisses der Burgruine Aizkraukle/Ascheraden von K. Lōwis of Menar, 1919.

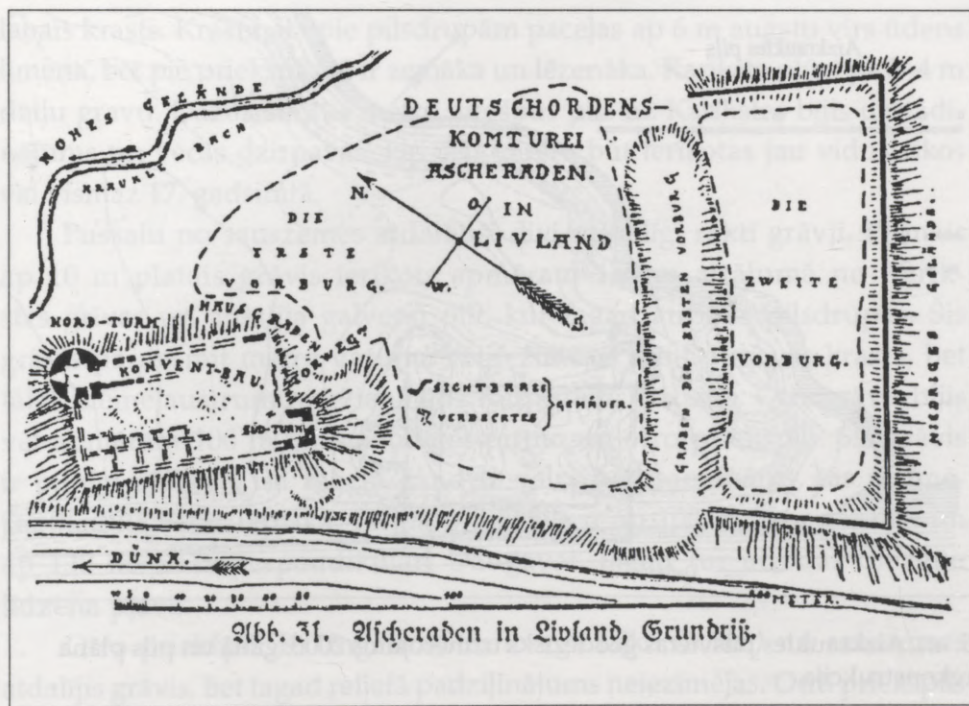
Abb. 31. Ascheraden in Livland, Grundriß.

5. att. Aizkraukles pils plāns. K. Lēvisa of Menāra rekonstrukcija. 1919. gads

Pamatīgākos pētījumus par Aizkraukli veicis Karls Lēviss of Menārs, kurš apkopojis vēstures avotos pieejamos datus, uzmērojis pilsdrupu plānu un aprakstījis drupās saskatāmās kādreizējās celtnes. Viņš publicējis gan garāku aprakstu un savu plāna rekonstrukciju 1919. gadā žurnālā "*Burgwart*" Vācijā,<sup>52</sup> gan īsas ziņas par pili savā leksikonā.<sup>53</sup>

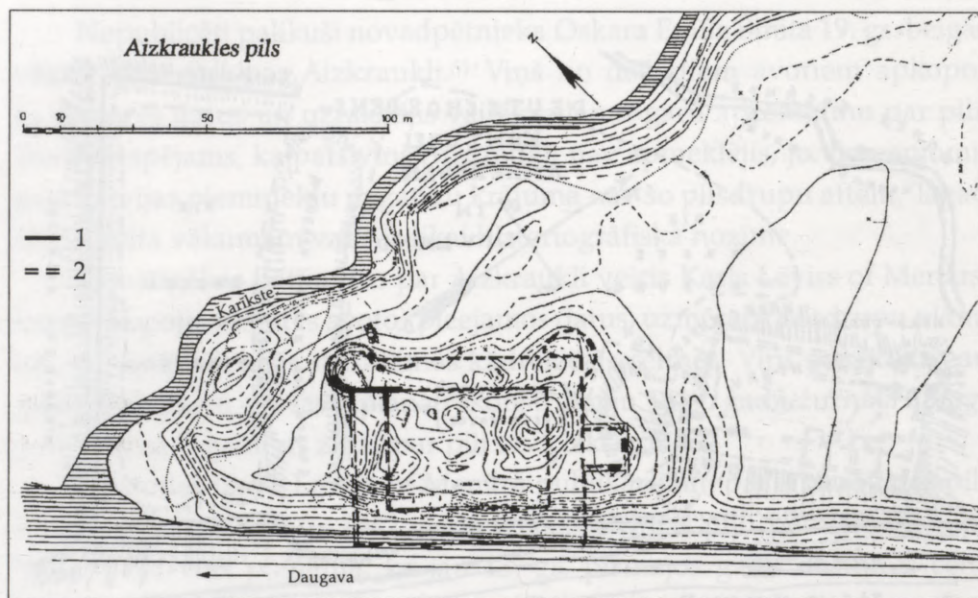
6. att. Aizkraukles pilsvietas ģeodēzisks uzmērojums 2000. gadā un pils plāna rekonstrukcija.

1 – virs zemes redzami mūri, 2 – varbūtējie mūri

Die 2000 verfertigte neue geodätische Aufmessung hat gezeigt, dass der von K. Löwis of Menar 1919 veröffentlichte Grundriss der Burg ungenau ist. Auf Grund der neuen Materialien wurde eine neue Rekonstruktion des Grundrisses und der

- Abb. 6. Geodätische Aufmessung der Burgruine Aizkraukle/Ascheraden 2000 und Rekonstruktion des Grundrisses: 1 – erhaltene Mauer; 2 – vermutliche Mauer.

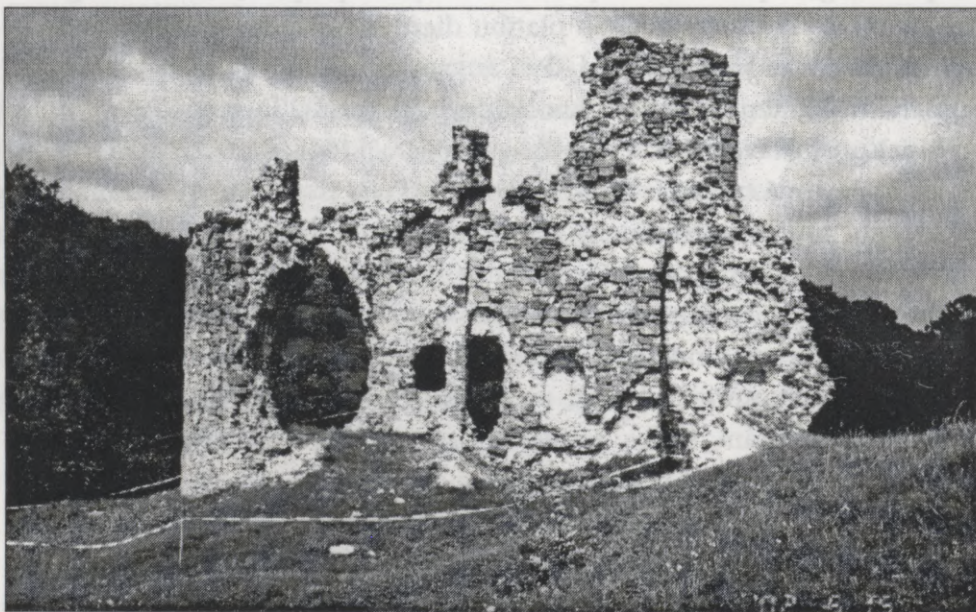
7. att. Aizkraukles pilsdrupas. Ziemeļrietumu korpusa iekšsiena – skatā no dienvidrietumiem. 2002. gads

Pilsvietas ziemeļaustrumu malā virs zemes saglabājies 7–10 m augsts un ap 15 m garš mūra posms – pils ziemeļaustrumu korpusa 1,6 m biezā siena. Pagalma pusē pirmā stāva līmenī sienai pieslēgušās divas telpas no kādreizējā *ziemeļrietumu korpusa*. Viena bijusi ieapaļa kāpņu telpa, no kuras mūrī vēl redzams ieliekts padziļinājums – tur kādreiz atradušās vītņu kāpnes uz otro stāvu. Blakus bijusi ap 4–5 m gara otra telpa ar 1 m platām durvīm un 1 m platu sienas nišu, kurai mūrēta segmenta pārsedze. Šīs telpas sānu siena jeb ziemeļrietumu korpusa pagalma puses siena saglabājusies ap 2 m platumā. Abu savstarpēji perpendikulāri novietoto korpusu sienu ārpusē iezīmējas pils pagalma stūris, kura mūru virsma tagad ir krietni izdrupusi.

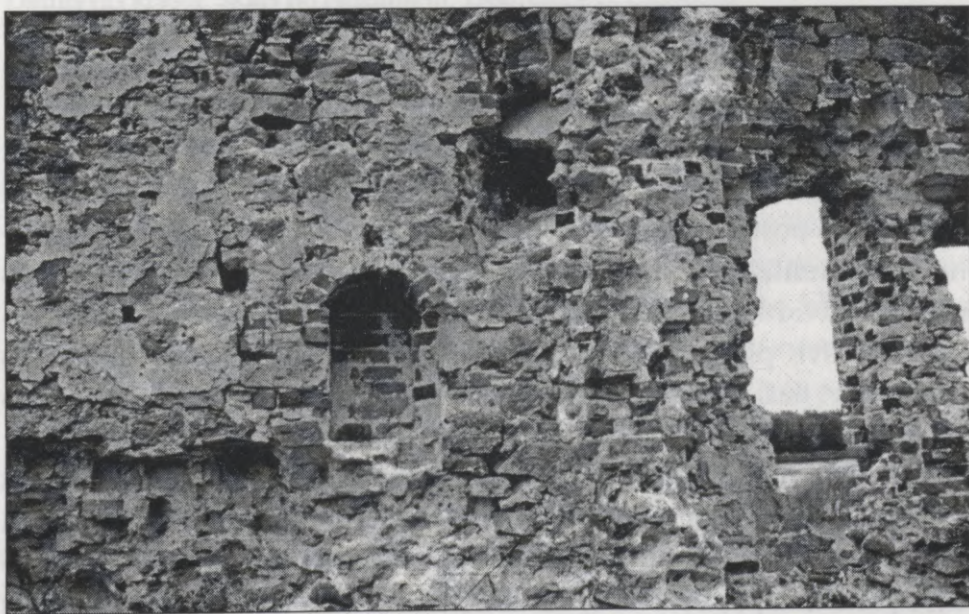
9. att. Aizkraukles pilsdrupas. Sienas niša, velvju pēda un dūmvads – skatā no ziemeļaustrumiem. 1998. gads

*Ziemeļaustrumu korpusā* sienas iekšpusē, kas pavērsta pret Karīkstes gravu, redzamas divu stāvu telpas. Mūra vidū horizontālā rindā izvietoti vairāki četrstūrāini padziļinājumi, kur kādreiz atradušies pārseguma balķu gali. Otrā stāva siena nelielā posmā vēl paceļas vairāku metru augstumā. Zemes stāvs bijis ap 4–5 m augsts, un pie saglabājušās korpusa šķērssienas pieslēgušās divas telpas, kas bijušas ap 5 m platas – par to liecina zemes līmenī redzamie akmeņi no kādreizējās ārsienas. Abas telpas atdala garajai sienai perpendikulārs neliels nodrupis starpsienas posms. Šķiet, ka tieši tam kādreiz bijusi piemūrēta gotiska smailarka – platas ailas pārsedze, kas attēlota pilsdrupu skatā marķīza Pauluči albumā un vēl redzama 20. gs. sākuma fotogrāfijās. Par ribotu krusta – varbūt pat zvaigžņu – velvju pārsegumu liecina abu telpu stūros pie nelielā šķērssienas posma saglabājušās velvju pēdas. Tajās saskatāmi no šķautņainiem profilķieģeļiem mūrētu ribu gali. Vēl katrā telpā bijis pa sienas nišai. Dienvidu gala telpa bijusi vismaz divu traveju gara – uz sienas palikuši divu pieres arku nospiedumi, jo iekštelpa bijusi apmesta. Šīs telpas stūrī tieši zem velves pēdas sākas dūmvads, kas norāda uz telpas apkuri ar kamīnu.

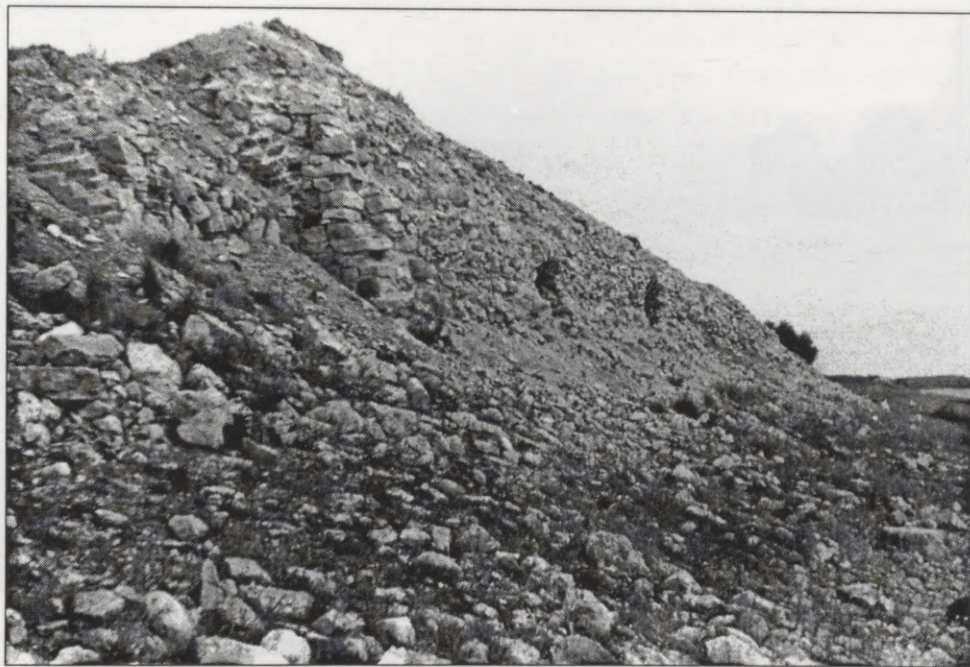
10. att. Aizkraukles pilsdrupu dienvidrietumu korpusa pagraba ailu atvērumi Daugavas krastā. Skats no rietumiem. 1960. gads. A. Caunes foto

Pils kādreizējais *dienvidrietumu korpus*s bijis novietots cieši gar Daugavas krastu. No virszemes stāviem mūri vairs nav redzami, bet Daugavas krasta atsegumā vēl vērojami pagrabstāva vairāku šķērssienu fragmenti, jo upes spēcīgā straume gadsimtu gaitā stipri izskalojusi pilsvietas dienvidrietumu malu. Tur krasta nobrukumā jau 19. gs. pirmajā pusē F. Krūze zīmējis kādu daļēji atsegtu pagraba durvju ailes augšdaļu, kā arī blakus tai no precīziem četrstūrīgiem akmeņiem mūrētu sienas posmu. Par šāda mūra pastāvēšanu krastmalā gan nav nekādu citu ziņu.

No 1960. gada saglabājušās arheologa A. Caunes fotogrāfijas un apraksti par Daugavas krastu pie pilsdrupām rāda trīs aizgruvušas ailes stāvajā krasta nogāzē: dienvidu malas ailes segmenta pārsedze mūrēta no plānām dolomīta radzēm, bet ziemeļu galā atsegušās pagraba velves no ķieģeļiem un, šķiet, arī durvju aila.<sup>58</sup> Ailu pārsedzes paaugstinās virzienā uz Daugavas krastu, tāpēc var domāt, ka iekšpusē bijuši pagrabi. Fotogrāfijas attēlo izdrupušu sienu – laikam čaulmūra vidus pildījumu, kurā

bagātā kaļķu javā atsedzas atsevišķas dolomītu šķautnes, bet nav redzams neviens rūpīgi apstrādāts kvadrā. Diemžēl tagad droši vairs nav pasakāms, kāda bijusi mūra virsma, jo krastmala ir vēl vairāk nogruvusi. Tā kā Daugavas krastā 1960. gadā atsedzās pagrabu aillas, jādomā, ka šī korpusa ārsiena un varbūt kāds priekšā bijis parhama mūris gadsimtu gaitā ir sagruvis līdz pat pamatiem un pavasara plūdus izskalots.

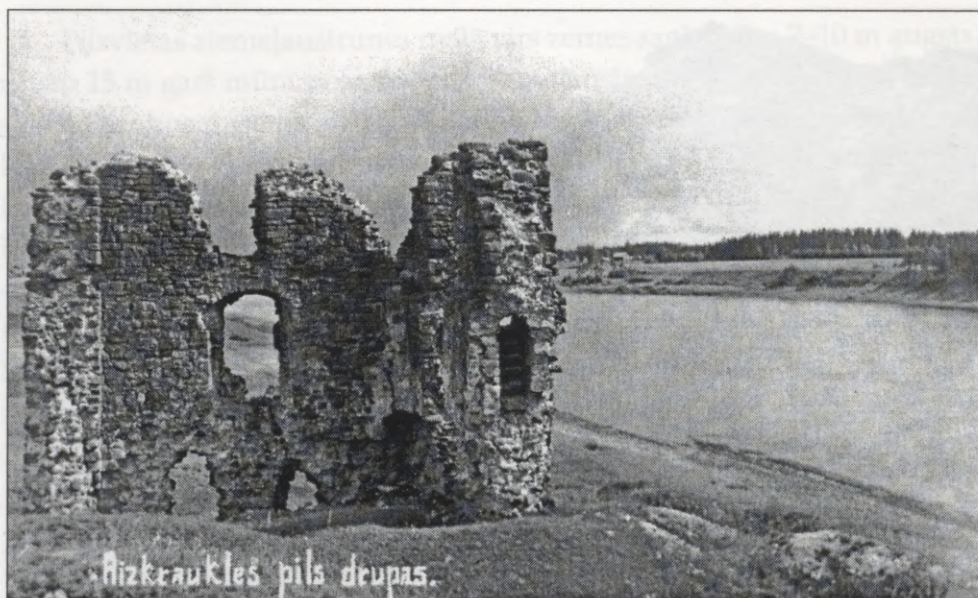
11. att. Aizkraukles pils dienvidu torņa drupas. Skats no ziemeļrietumiem.  
20. gs. 30. gadu pastkarte

Par pils *dienvidaustrumu korpusu* liecina tikai velēnām apaudzis gruvešu valnis. Korpusa ārsienai vidū bijis piemūrēts izvirzīts *dienvidu tornis*, kura drupas redzamas visos zīmējumos un fotogrāfijās, kas gatavotas pirms Otrā pasaules kara. Kā raksta A. Gusārs, šis tornis, kura drupas esot bijušas ap 6 m augstas, 1946. gadā saspridzināts un izlauztie būvmateriāli izlietoti šosejas būvē.<sup>59</sup>

Tagad, kad torņa augšdaļa ir sagrauta, bet apakšdaļu sedz gruveši, spriest par tā kādreizējo plānu var tikai pēc nelielajām mūru drupu paliekām un dažām pirms Otrā pasaules kara uzņemtām fotogrāfijām. Nedaudz virs velēnām vairs paceļas tikai divi nelieli torņa malu fragmenti – viena otrai perpendikulāri novietota dienvidrietumu un dienvidaustrumu sienas vidusdaļa, bet to kādreizējā savienojuma vieta – dienvidu stūris virs zemes diemžēl nav redzams. Torņa drupas liecina, ka mūrim izmantoti dolomītakmeņi, dienvidaustrumu siena bijusi 1,6 m, bet dienvidrietumu siena – 1,8 m bieza. Šķiet, ka tornis plānā bijis četrstūrim tuvs un tā ārsienu garums varēja būt 7 x 7 m. Kā liecina divas pirmskara fotogrāfijas, torņa iekštelpa bijusi četrstūrainā, bet ārējais dienvidu stūris, iespējams, noapaļots.

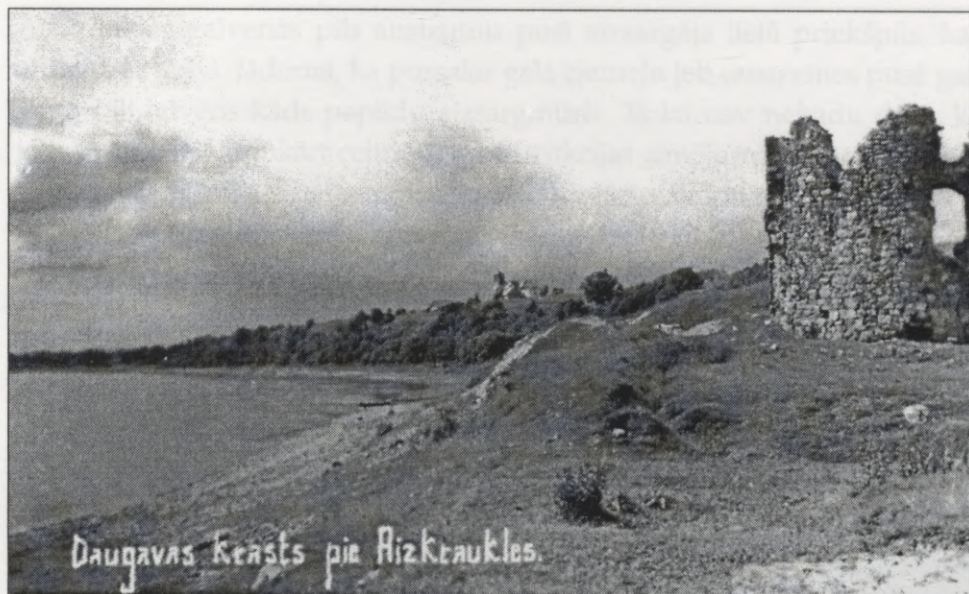
12. att. Aizkraukles pils dienvidu torņa drupas. Skats no dienvidaustrumiem.

20. gs. 30. gadu pastkarte no A. Lapiņa kolekcijas

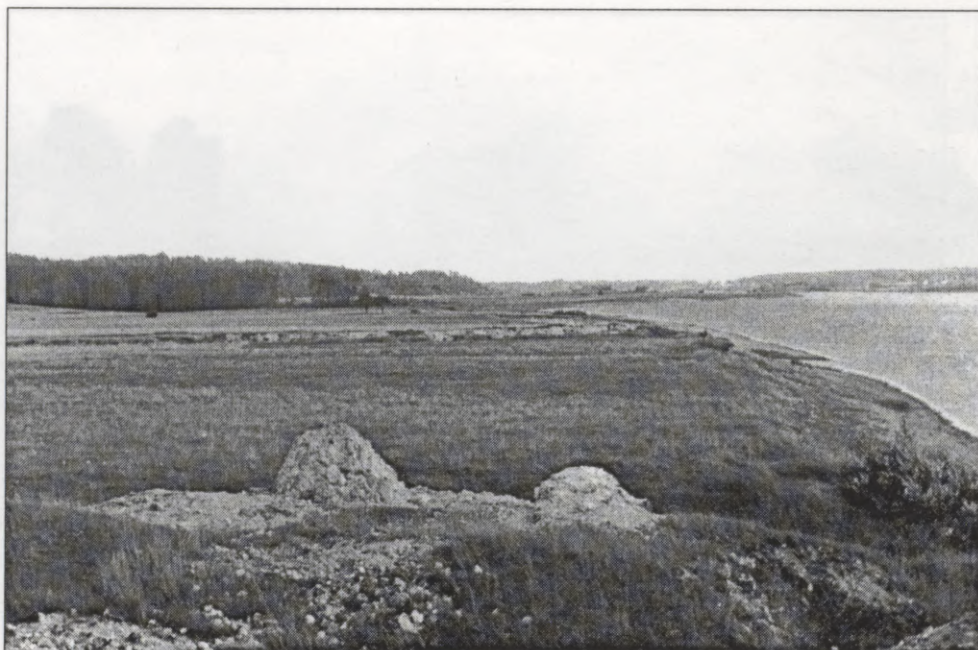
13. att. Aizkraukles pils rietumu torņa drupu paliekas (priekšplānā). Tālāk priekšpils un varbūtējā miestīņa vieta. Skats no ziemeļrietumiem. 1958. gads.

A. Caunes foto

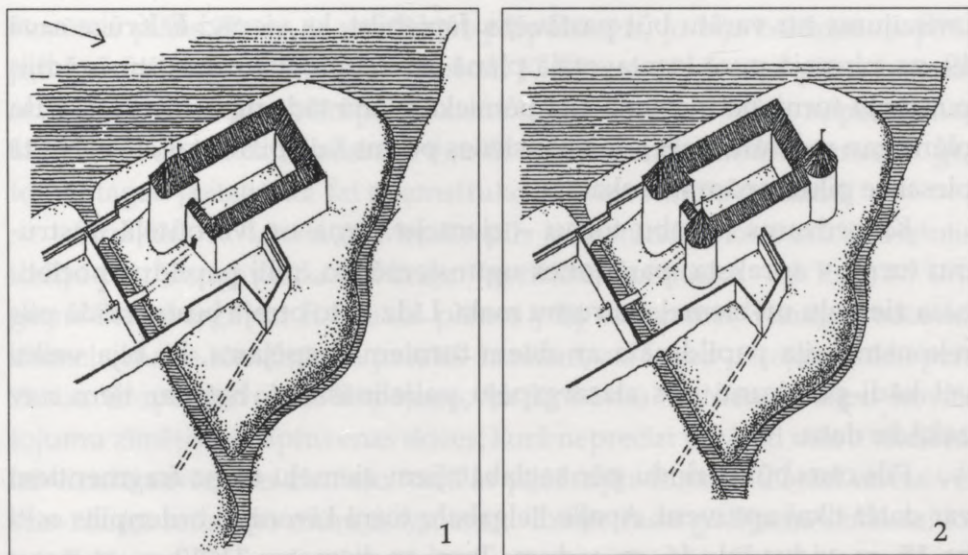
14. att. Aizkraukles pils būvmasu rekonstrukcija. G. Jansona zīmējums  
1 – 14. gs., 2 – 15. gs. otrā puse

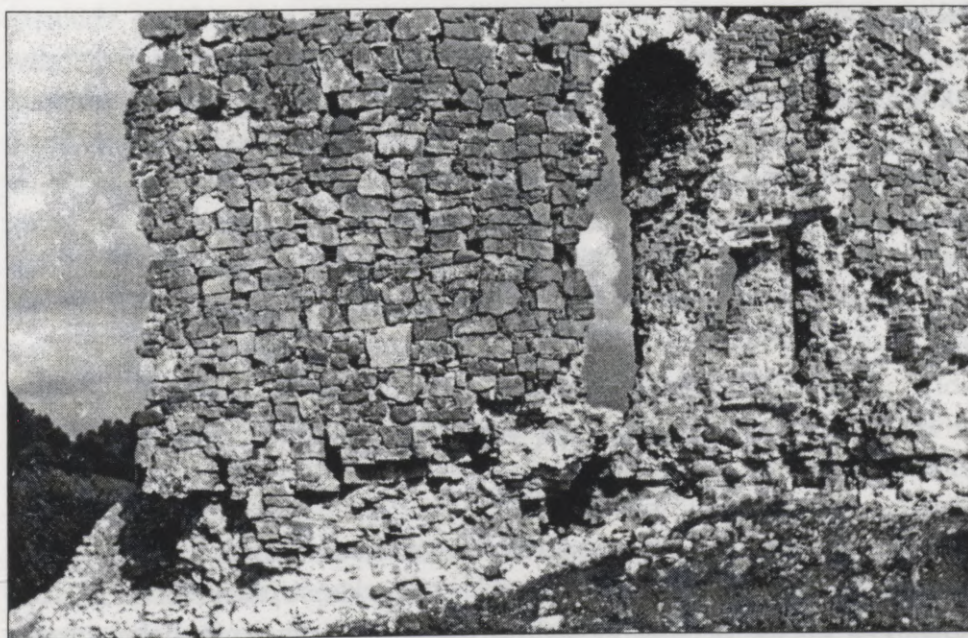
15. att. Aizkraukles pilsdrupu ziemeļu tornis. Skats no rietumiem. 1960. gads.  
A. Caunes foto

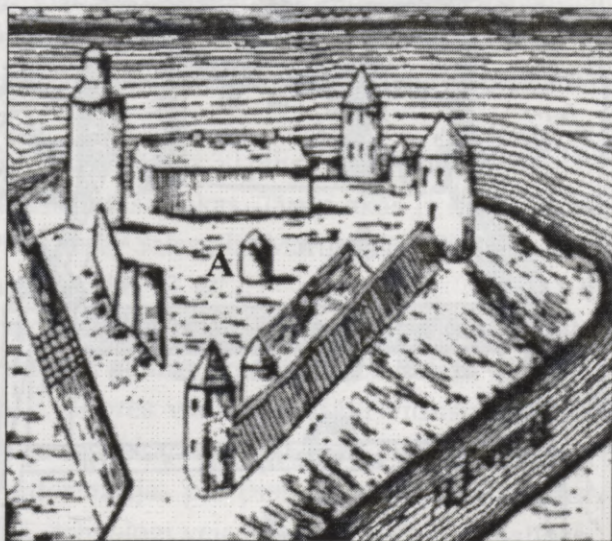
1. att. Kokneses pils  
1601. gadā.

Džakomo Lauro gravīras  
fragments. A – akas ēka

Viduslaikos Latvijas teritorijā pastāvēja aptuveni 100 mūra piļu. Pašlaik lielākā daļa no tām ir pārvērtusies drupās. Tikai septiņas pils stipri pārbūvētā veidā saglabājušās līdz mūsu dienām, bet arī tur neviena aka vairs nepastāv. Arī rakstītajos vēstures avotos akas Latvijas pils ir minētas tikai garāmejot. Rets izņēmums ir plašāks apraksts par Kokneses pils aku, kas saglabāties "Lietuvas metrikā" 1590. gada revīzijas protokolā. Tā tulkojums ir šāds: "Pils pagalmā vidū atrodas aka, izmūrēta no "klints" [t.i., dolomīta gabaliem] un ar mūri apjota. Tajā ir ķēde ūdens izvilkšanai ar ratu, un [visa tā] ir segta ar šķindeļu jumtu. Virsotne apsista ar skārdu, ar vēja rādītāju galā. Uz to iet divas durvis [katros] sānos ar dzelzs virām un viru sloksnēm."<sup>1</sup> Aptuvenu priekšstatu par šās akas un akas ēkas izskatu sniedz daži 17. gs. Kokneses pils attēli. Senāko Kokneses pils attēlu izgatavojis itāļu gravieris Džakomo Lauro 1601. gadā.<sup>2</sup> Šajā gravīrā pils ir parādīta perspektīvā skatā no putna lidojuma. Pagalma vidū zīmēta apaļa akas ēka

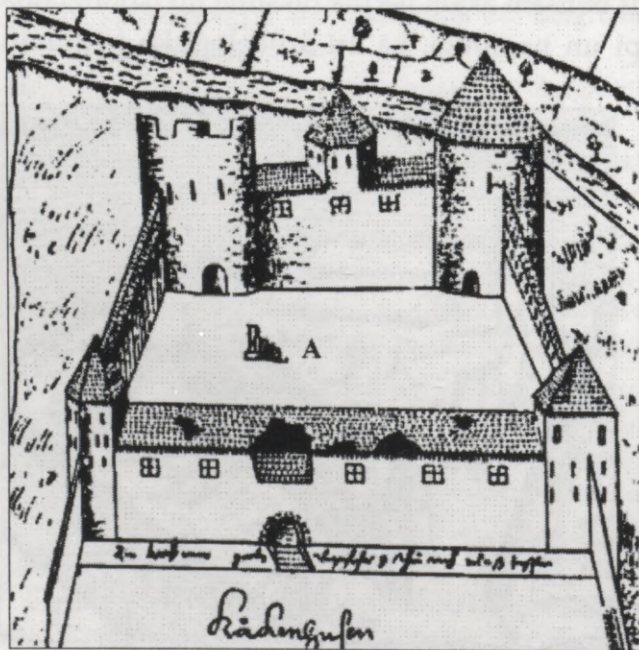
2. att. Kokneses pils  
ap 1625. gadu.

Origināls Stokholmas Kara  
arhīvā. A – aka

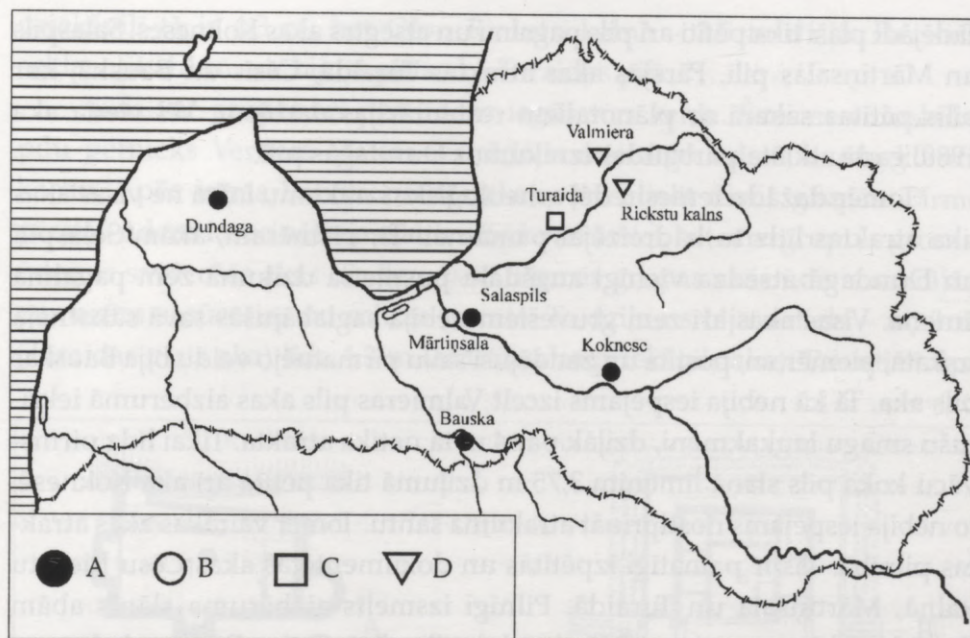
3. att. Arheoloģiski pētītās akas Latvijas mūra pilīs.

A – cilindriskas mūrētas akas, B – cilindriskas no akmeņiem krautas akas, C – koka akas, D – no akmeņiem krautas un mūrētas piltuvveida akas

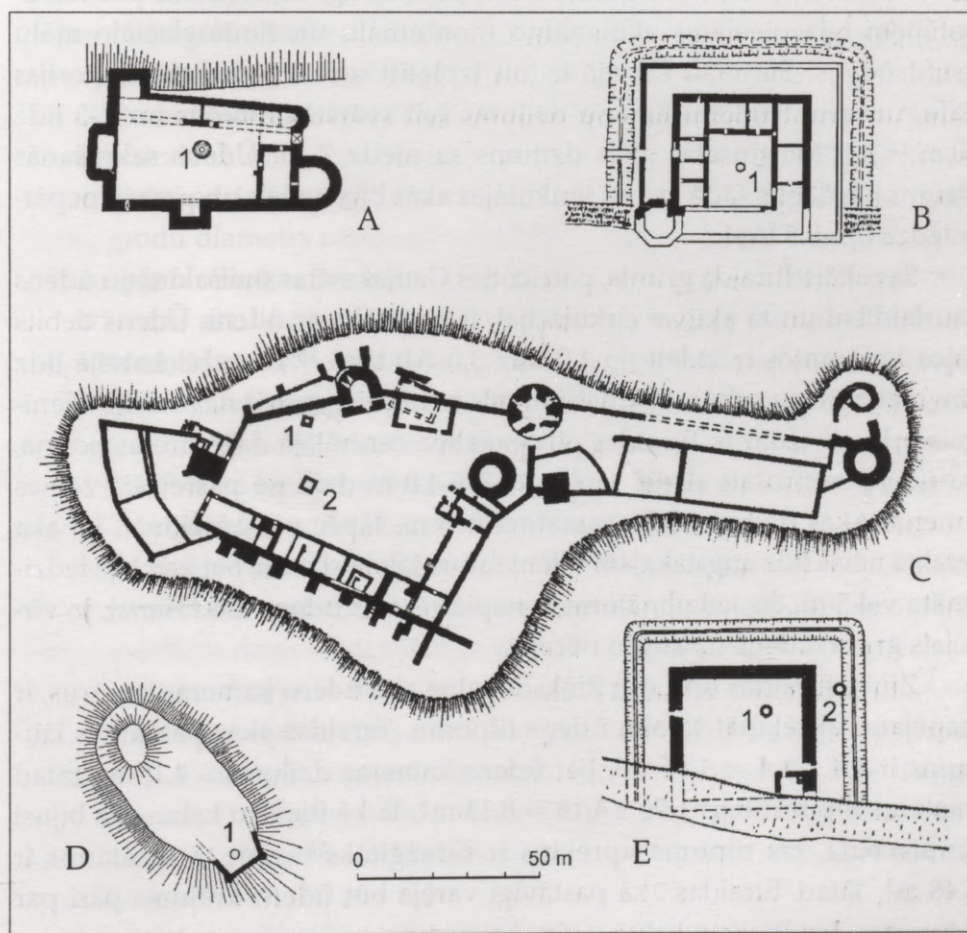
4. att. Aku novietojums pils teritorijā.

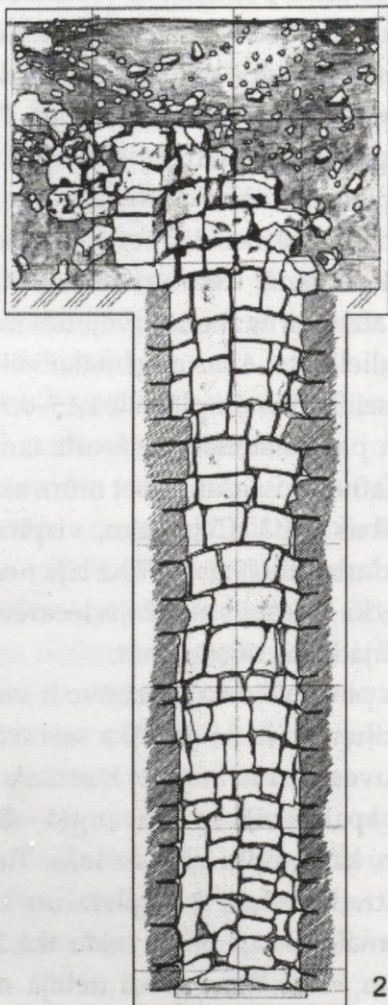
5. att. Mārtiņšalas pils pirmā aka.  
1 – virsskats, 2 – vertikāls griezumš,  
3 – akas pamatne

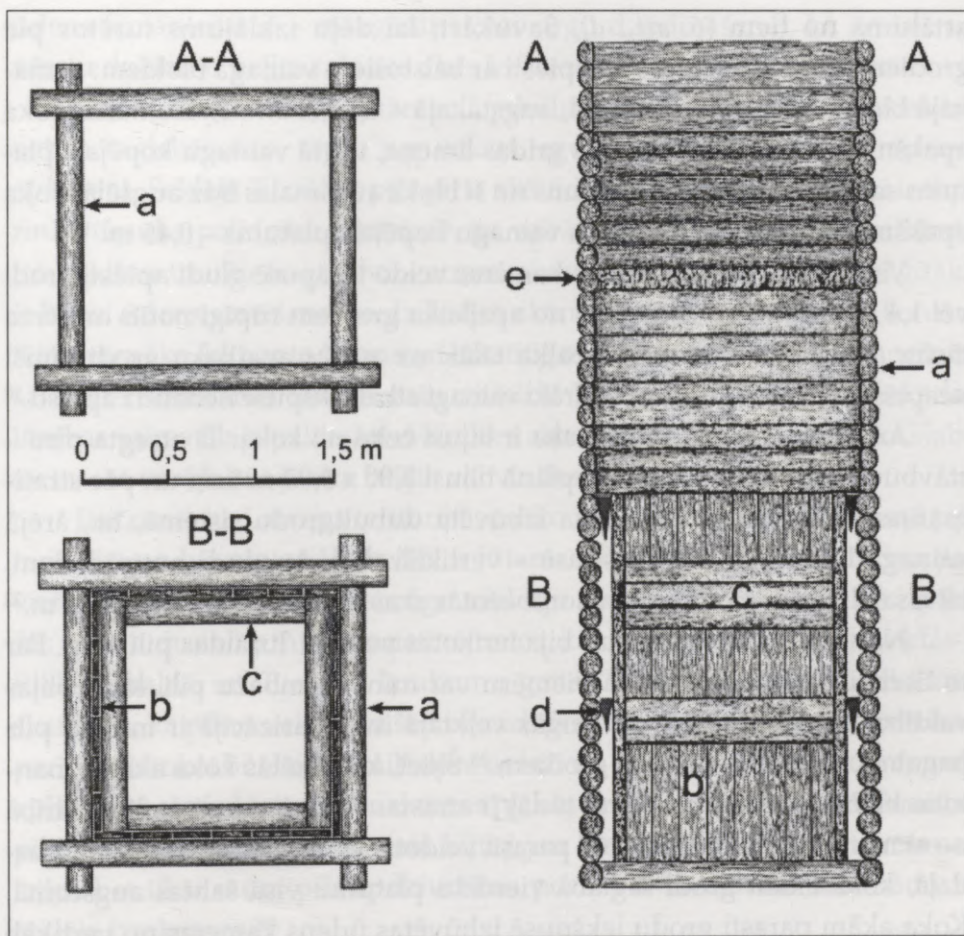
6. att. Turaidas pils otrā aka.

A-A – virsskats, B-B – horizontāls griezumš akas vidū. a – grodu balķi, b – vertikāli dēļi, c – balstošais vainaga bloks, d – ķīļi, e – ar bērza tāsīm notīts apaļkoks

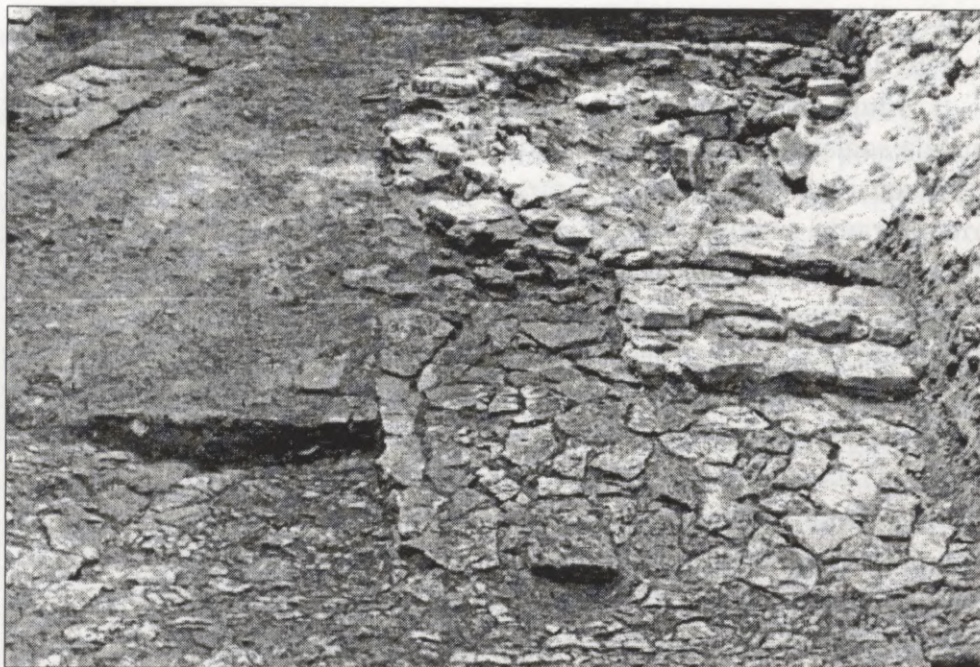
7. att. Kokneses pils izrakumos atsegtās akas ēkas pamati

- Fig. 7. Foundations of the well-house uncovered in the excavation of Koknese Castle.
- Fig. 8. Koknese Castle. Plan of the well-house foundations: A – part of the masonry foundations; B – masonry platform next to the building; C – entrance steps.

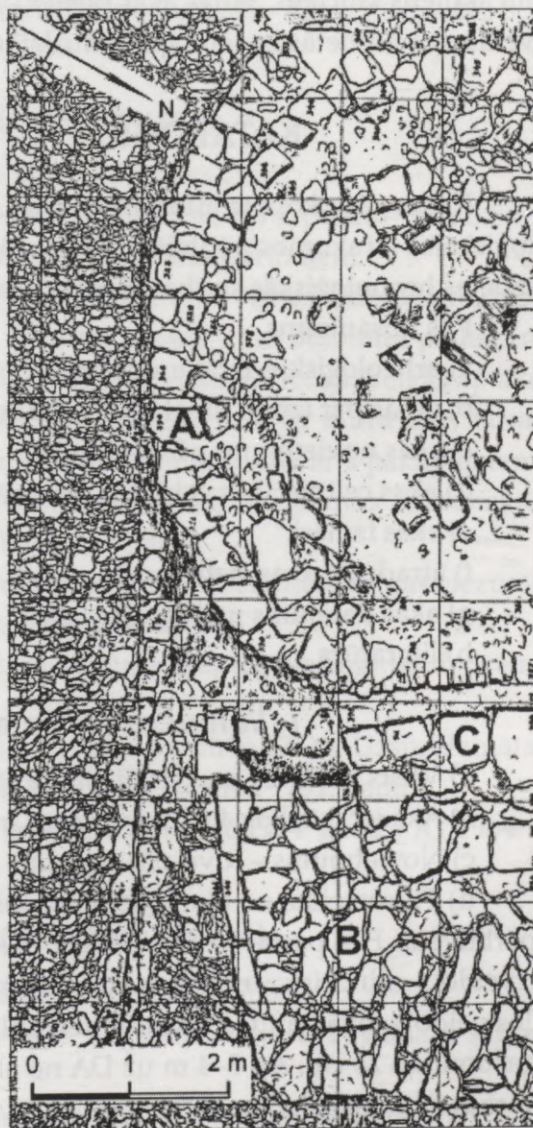
8. att. Kokneses pils. Akas ēkas pamatu plāns.

A – mūra pamatu fragments,  
B – mūrēta platforma pie ēkas,  
C – pakāpieni pie ieejas

In Latvia there were wooden wells, made from log constructions and masonry wells. Masonry wells were made from split stones or constructed by using mortar. There have been two forms of masonry wells – cylindrical and funnel-shaped. Only few evidences about the construction of wells above the ground level are known. In the Koknese Castle masonry foundations have been found with a platform and entrance steps.

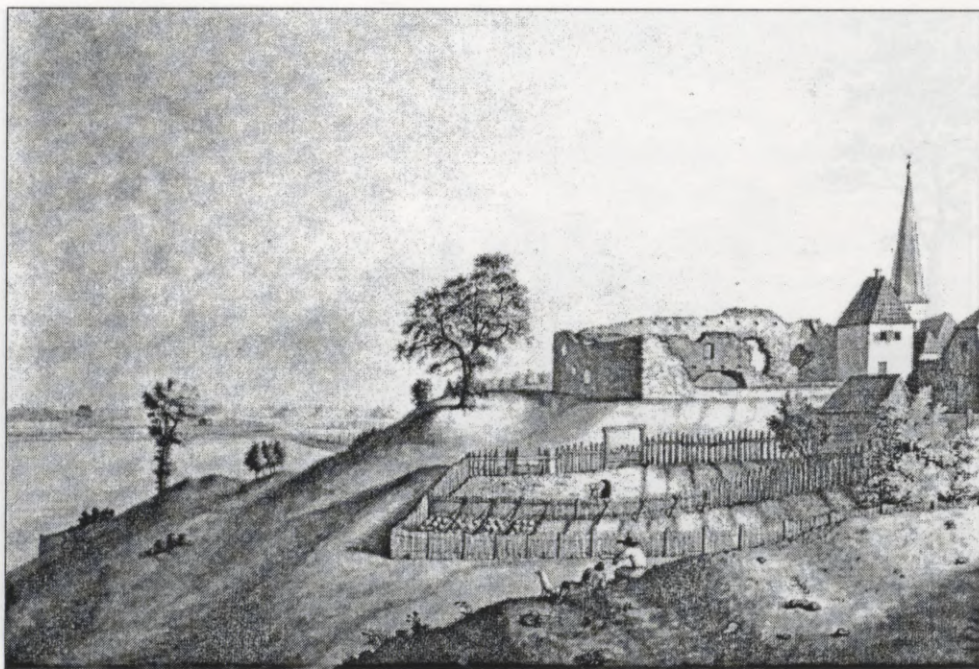
4. att. H. F. Vēbers. Skats uz Tūkuma veco pili. 1795. gads

Būtiskāks pils būvvēstures izpētei ir akvarelis "Skats uz Tukuma veco pili" (1795)<sup>30</sup> (4. att.), kur pilsdrupas skatāmas tuvākā plānā no austrumiem. Cik var spriest pēc attēla – mūri ar logailām un izlauzumiem vislabāk saglabājušies dienvidaustrumu un dienvidrietumu pusē. Rietumu stūrī redzama četrstūra torņveida izbūve ar kārniņu jumtu un skursteni. Ir

zināms, ka šeit kādu laiku atradies cietums, vēlāk kroņa magazīna.<sup>31</sup> Pilsdrupu mūri pamazām tika izpostīti, bet akmeņi izmantoti pamatiem pilsētā būvētām ēkām. 1792. gadā apmēram no šīs pašas vietas pilsdrupas zīmējis J. K. Broce.

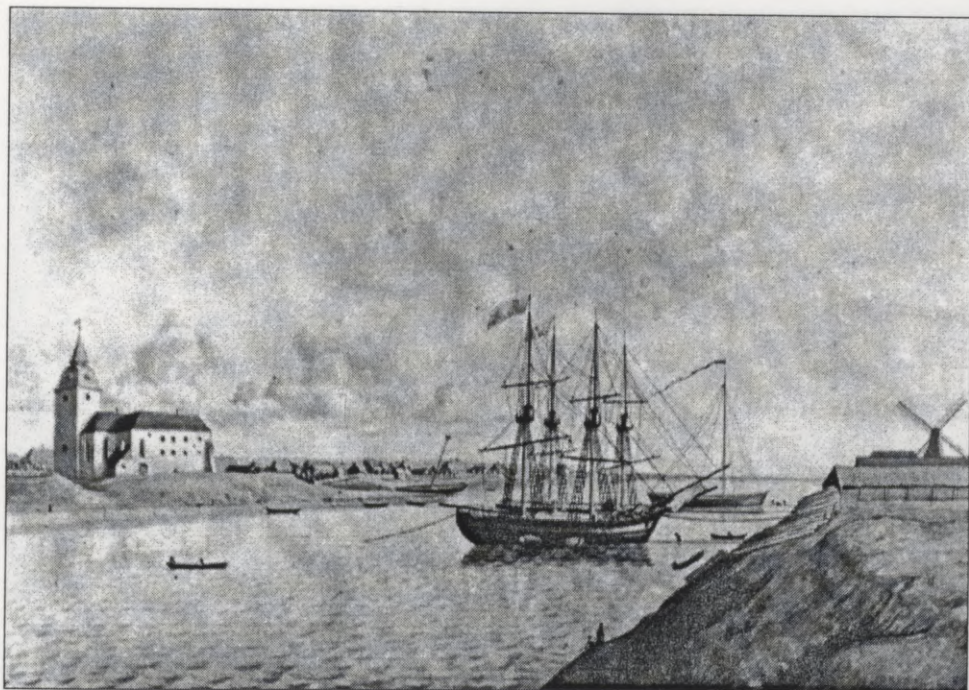
13. att. H. F. Vēbers. Ventspils. 1814. gads

Akvareli "Ventspils" (1814)<sup>50</sup> (13. att.) H. F. Vēbers no Ventas pretējā krasta fiksējis Ventspils pils izskatu 19. gs. sākumā – pret upi orientēto ziemeļu korpusu, kura rietumu galā vēl ir saglabājies masīvs kontrforss, austrumu korpusu un torni konventa ēkas dienvidaustrumu stūrī. Ziemeļu korpusā kreisajā pusē iezīmēta ar pusaploces arku pārsegta garenas formas logaila. Pie austrumu korpusa redzama zema piebūve ar vienslīpes jumtu un no konventa ēkas apjoma izvirzītā 18. gs. sākumā izbūvētā baznīcas altārdaļa ar logailām. Tornis attēlots ar 1789. gadā uzcelto koka smaili, kura nojaukta 1827. gadā.<sup>51</sup>

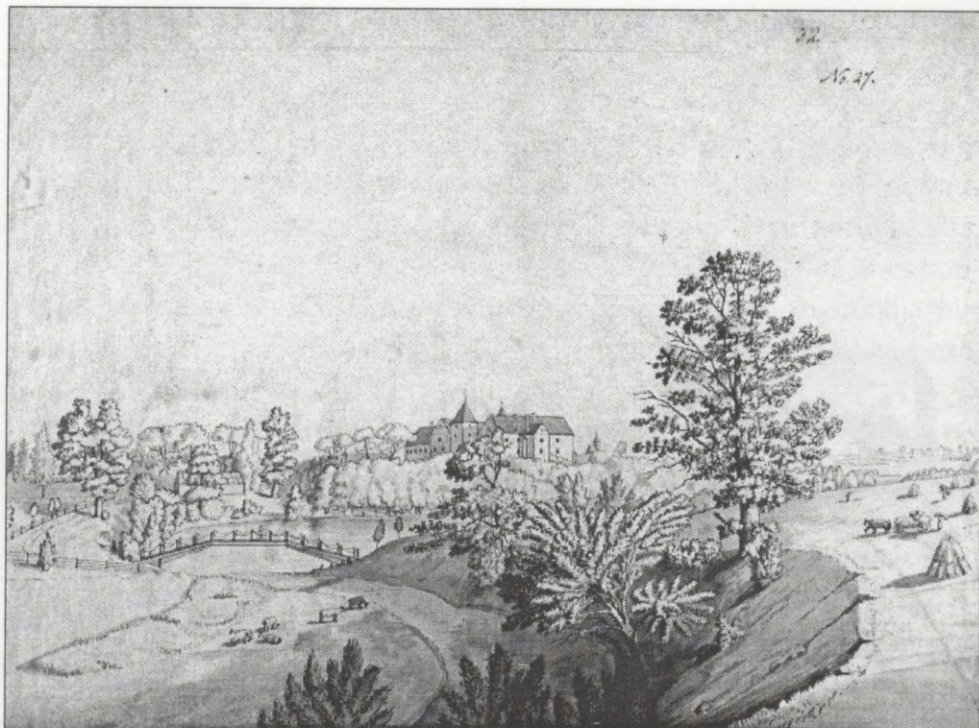
14. att. H. F. Vēbers. Ēdole. 1814. gads

Kolorētajā tušas zīmējumā "Ēdole" (1814)<sup>53</sup> (14. att.) H. F. Vēbers izvēlējies plašu ainavas attēlojumu, kurā dekoratīvo momentu pastiprina Vankas upītes stāvajā nogāzē efektīgi izkārtotie koki. Pils redzama lapas centrā tālākā plānā no ziemeļaustrumiem. Zīmējumā var vērot pili pirms pārbūves darbiem 1835.–1841. gadā, kuru rezultātā mainījās celtnes ārējais veidols un pils fasādes ieguva savu neogotisko apdari.<sup>54</sup> Pret skatītāju vērstā ziemeļaustrumu korpusa centrā attēlota plānā taisnstūra formas piebūve ar divslīpu jumtu. Uzskata, ka šeit bijis uzcelts viens no trim pils aizsardzības torņiem – četrstūra tornis, kas aizsargājis pili no uzplūdinātās upes puses.<sup>55</sup> Tornis daudzkārt pārbūvēts un H. F. Vēbera zīmējumā tiešām vairāk atgādina piebūvi. Dienvidaustrumu pusē redzams no kopējā apjoma uz āru izvirzītais vārtu tornis.

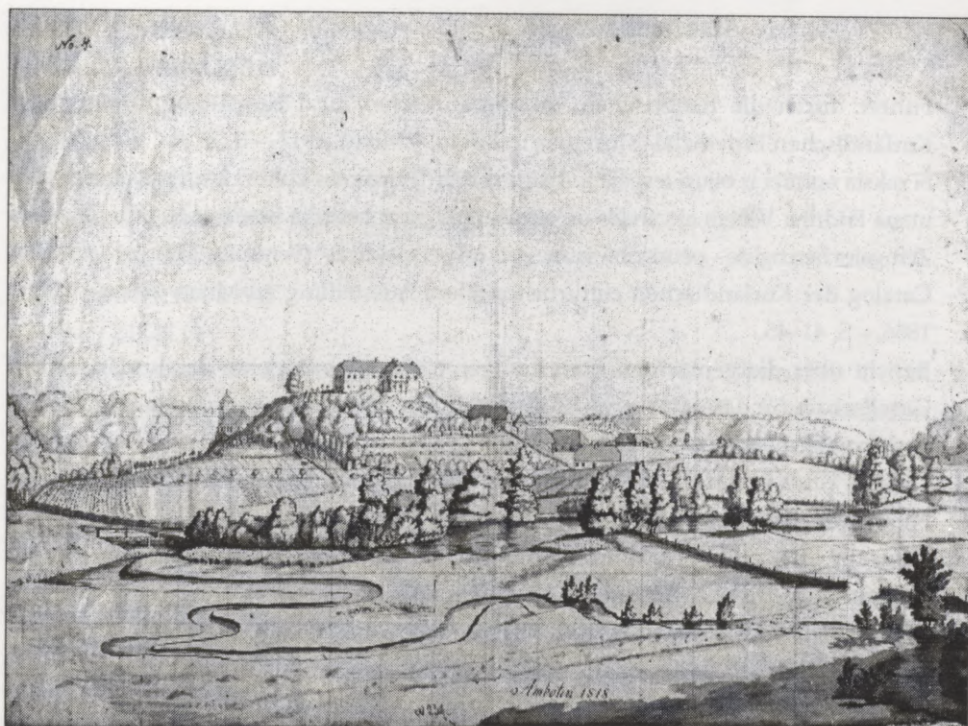
15. att. H. F. Vēbers. Embūte. 1818. gads

1818. gadā darinātie Embūtes skati – kolorētais tušas zīmējums<sup>56</sup> (15. att.) un akvarelis<sup>57</sup> – sniedz tikai attālas liecības par bīskapa pils kādreizējo plānojumu un izskatu. Plašajā apkārtnes tēlojumā skatā no dienvidaustrumiem ietverta baznīca, muižas saimniecības ēkas un kungu māja stāvā pakalnā ar terasēm Abavas upes krastā. Pie divstāvu muižas dzīvojamās ēkas korpusa, ko sedz jumts ar pusšļautiem galiem, saskatāma piebūve ar lieveni. Par pils būvvēsturi ziņas ir skopas. Zīmējumā un akvareli redzamais korpuss radies, domājams, izbūvējot daļu no izpostītās un drupās sagraudātās pils, piemērojot to dzīvošanai.

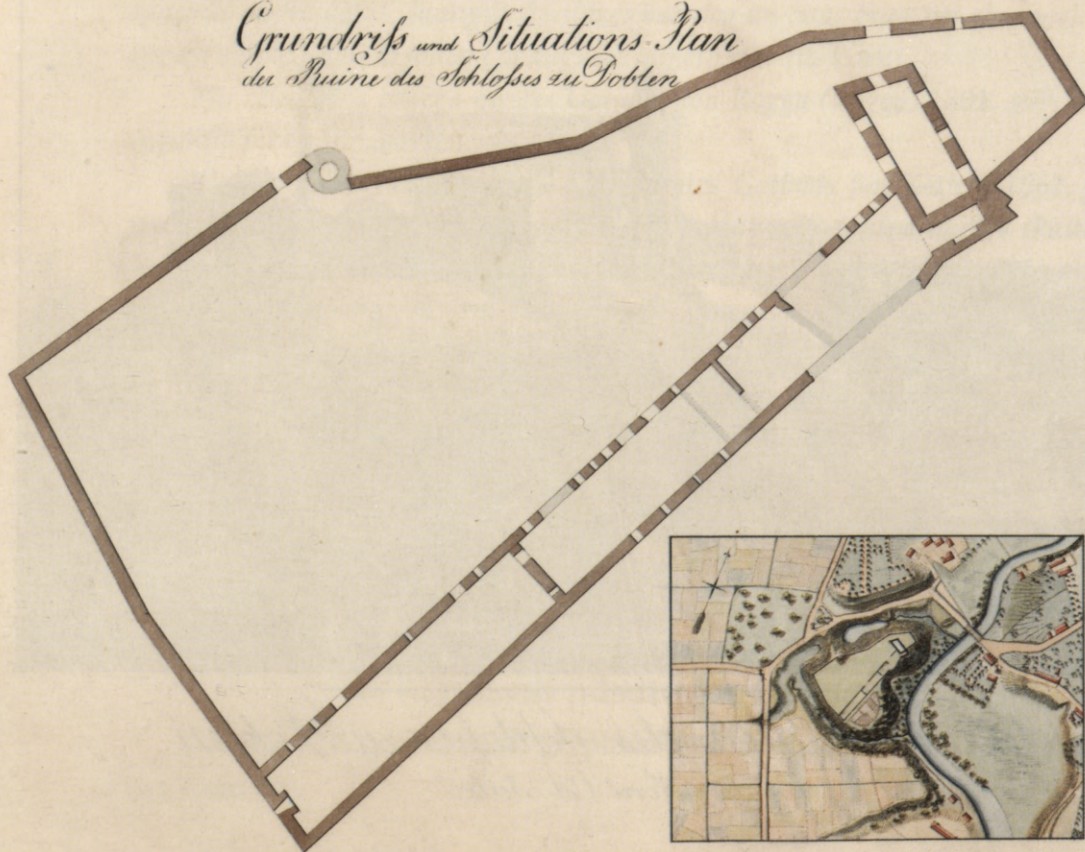
II att. Dobeles pilsdrupu plāns un situācijas plāns

*Grundriß und Situations-Plan  
der Ruine des Schlosses zu Doblen*

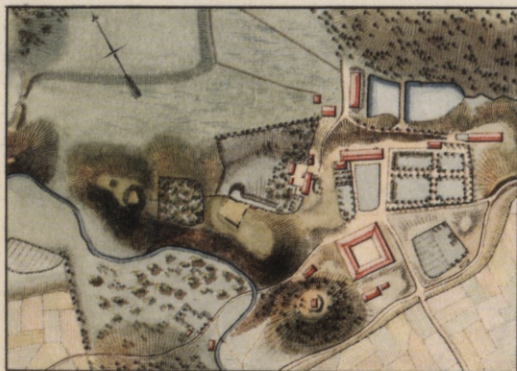
IV att. Kalnamuižas pilsdrupu plāns un situācijas plāns

*Grundriß und Situations-Plan.  
der Ruine des Schloßes zu Hoffzumbergen.*
