# **LATVIJAS VIDUSLAIKU PILIS**

## **III**

# Pētījumi par ordenpilīm Latvijā

Sastādījusi *Ieva Ose*

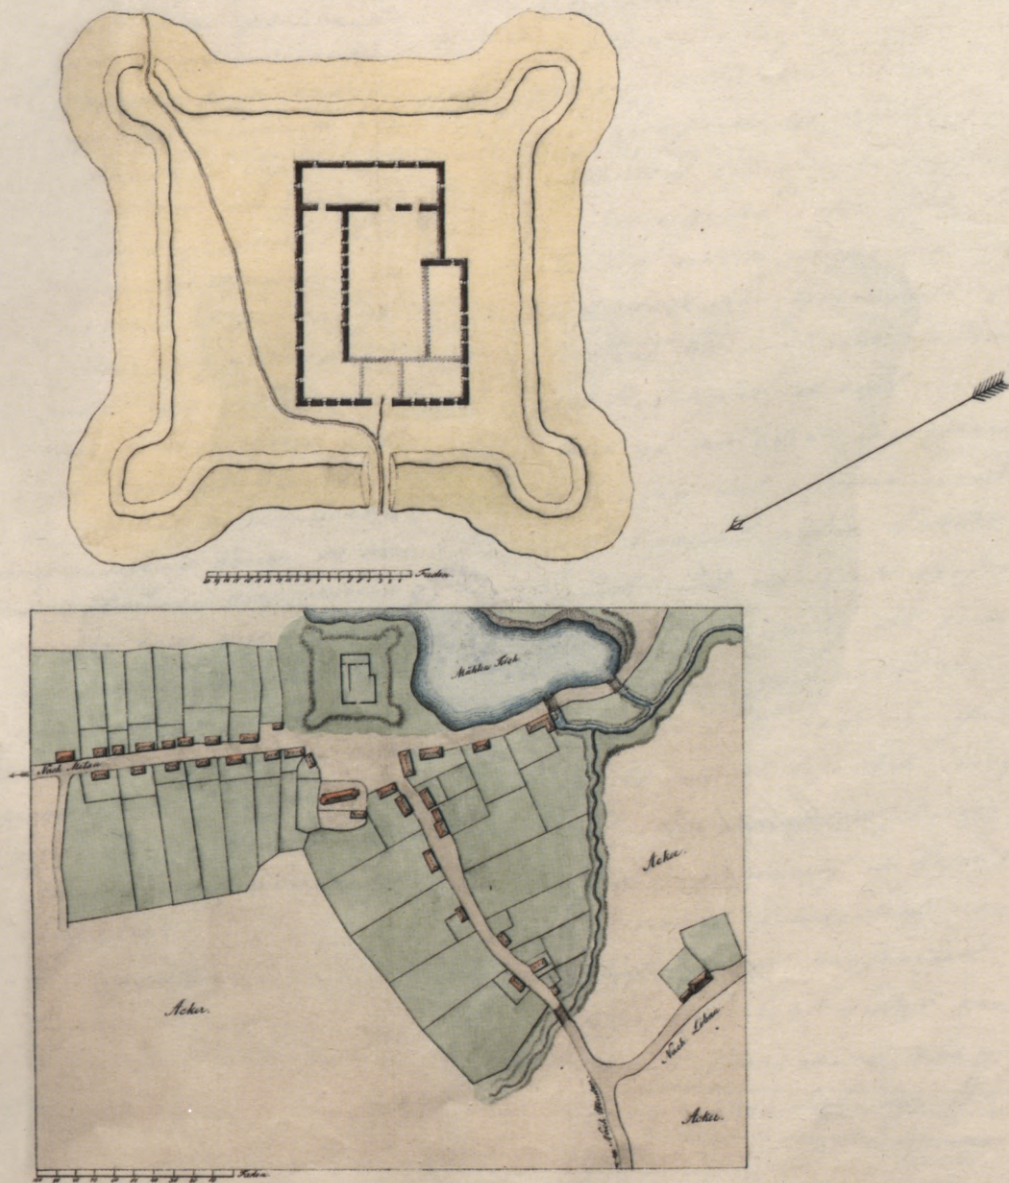
VI att. Grobiņas pilsdrupu plāns un situācijas plāns

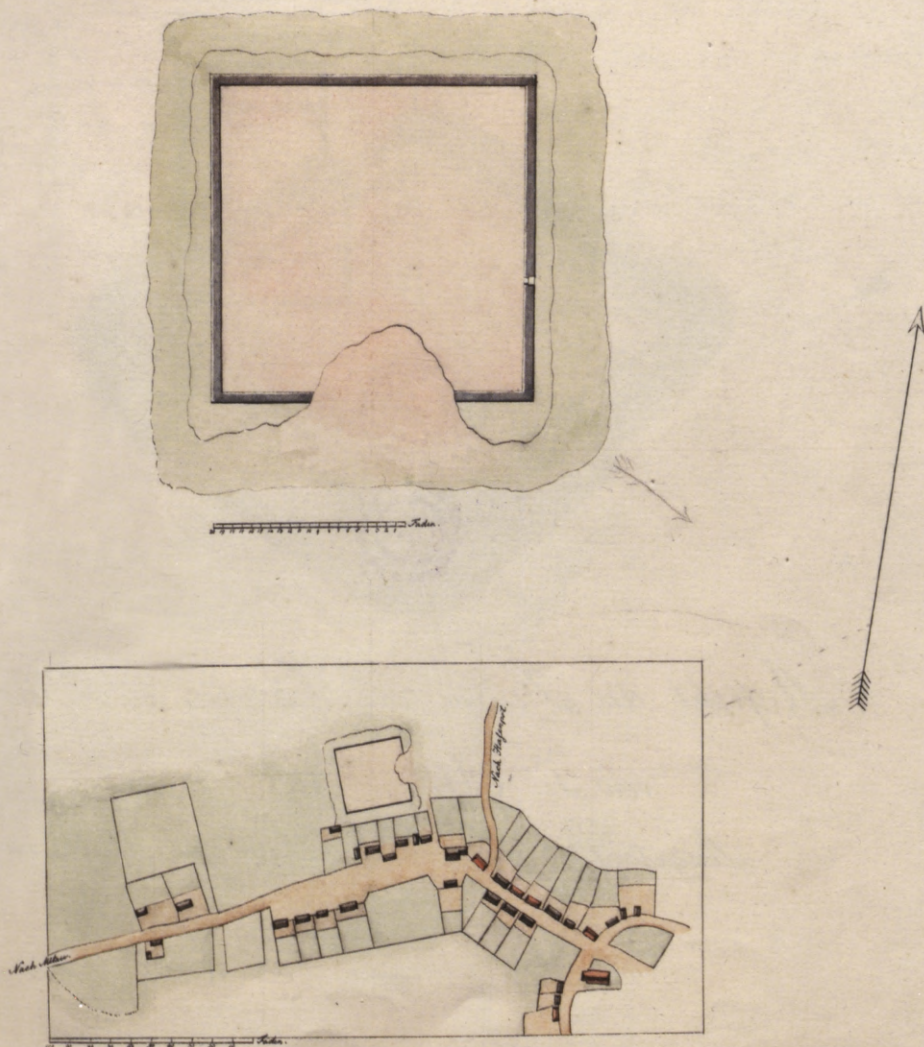
VIII att. Durbes pilsdrupu plāns un situācijas plāns

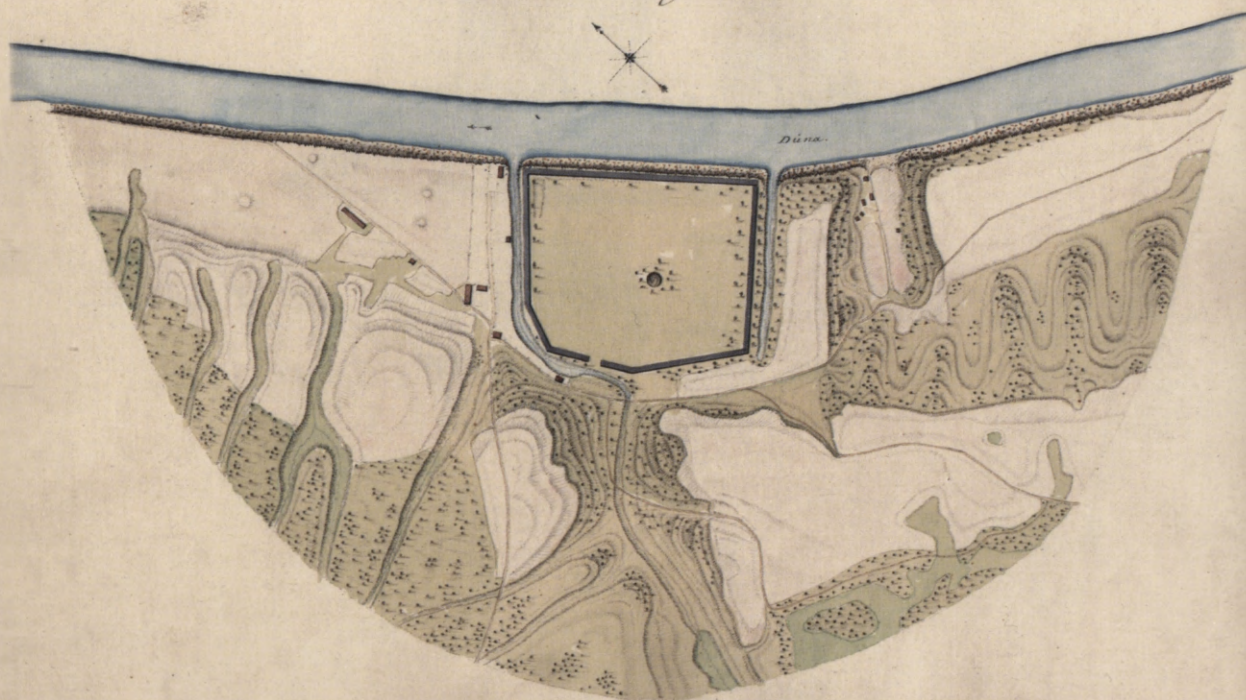
X att. Altenes pilsdrupu plāns un situācijas plāns

*Grund. Riss und Situations. Plan  
der Ruine des Schloßes zu ALTONA.*

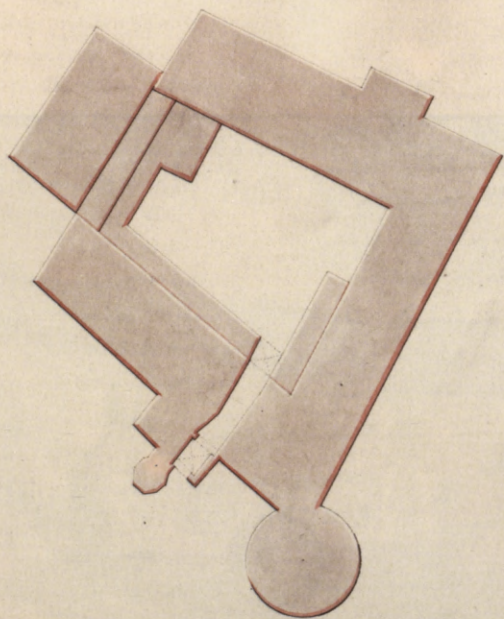
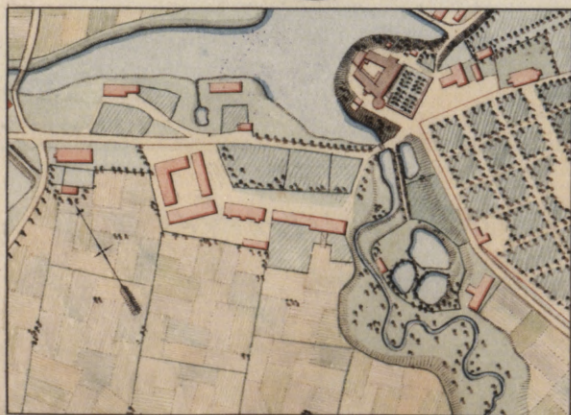
XII att. Jaunpils pils plāns un situācijas plāns

*Grundriß und Situations-Plan  
des Schlosses Neuenburg*

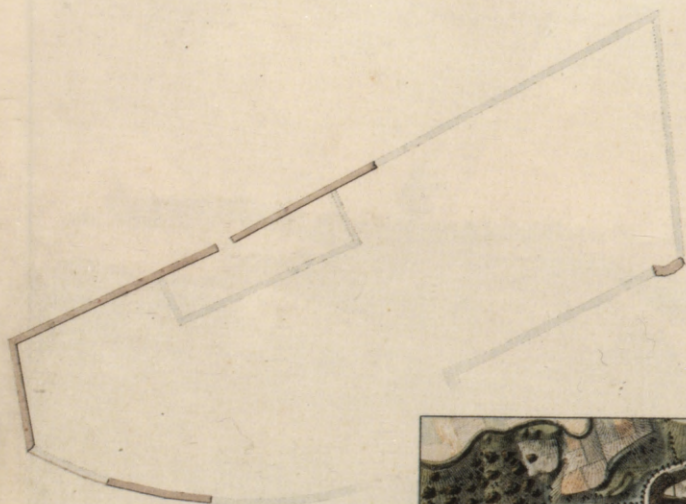
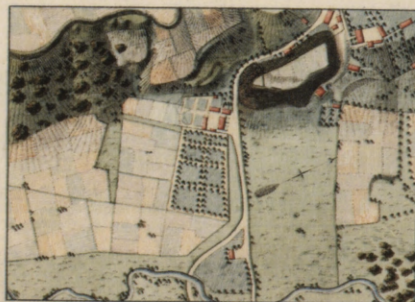
XIV att. Kandavas pilsdrupu plāns un situācijas plāns

*Grundriß und Situations-Plan  
der Ruine des Schloßes zu Candau*

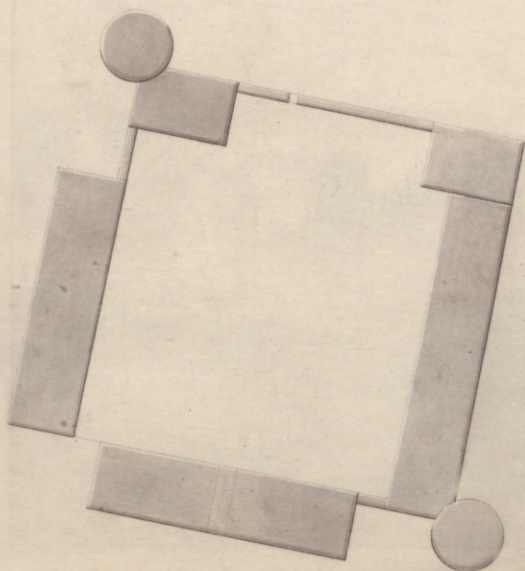
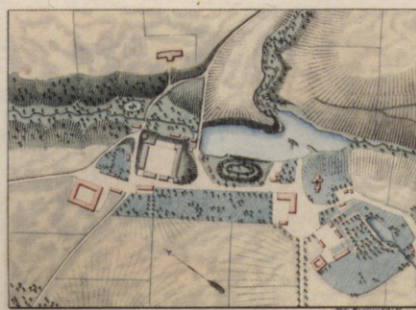
*Situations Plan nebst Grundriß des Schloßes  
Allschwangen.*
