Līksnas kapliča.

Līksnas pagasts.
Daugavpils rajons.

ARHITEKTŪRAS PIEMINEKĻA APRAKSTS

Situācijas plāns

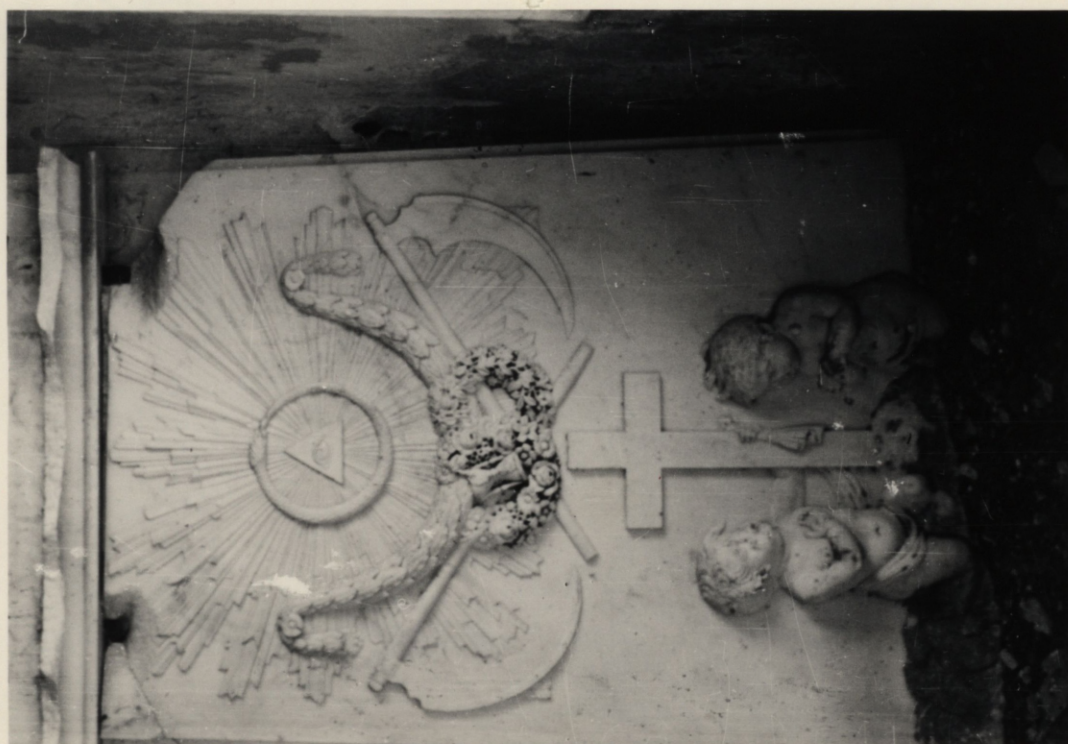
Kapa plāksnes.

Kēģu, četstūrīgu jumts, - māda. Daļa no kādreizējās bazn.
 atrodotās Rīgas - Daugavpils ekleziālā pie "Laustrgāļu" mācīt.
 Skulpt. dar. - b. marm. plāksne - 2,0 x 1,1 x 0,15 (otra. gred.)
 Upramta plāksne - marm. (Fenst. mē. - Jozef. Fibers 1,60 x 0,88)

Plāks, kur bijušas
 plāksnis, sag. necas
 gļēnojumus
 (fragm. - kolonas un
 mūrus, kalta, dārkam.)

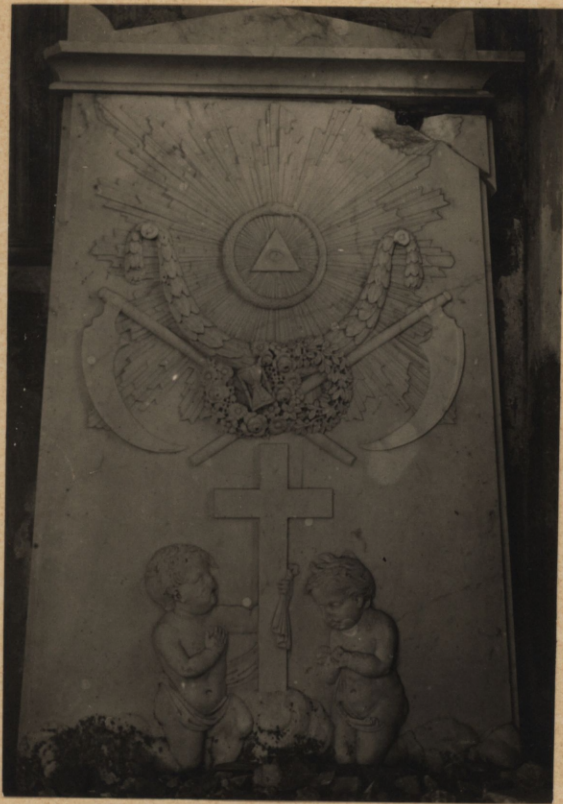
Marmora reljefs.
