SIA "PREIĻU CELTNIĒKS"

Būvprojekts "Preiļu pils atjaunošana 1. kārtā 1. un 2. etaps" realizācijas būvdarbi Id.Nr. PND 2015/20AK, Raiņa bulvāris 30, Preiļi, Preiļu novads restaurācijas darbu fotofiksāciju atskaite.

Rekonstrukcijas darbu periods 11.06.16 – 11.07.16

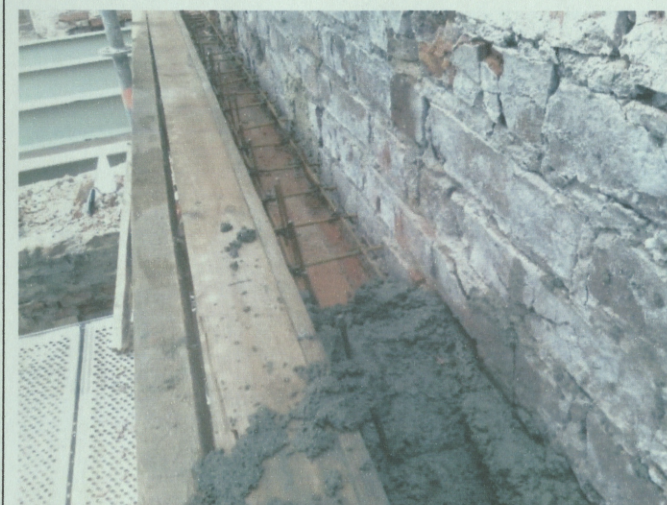
Nr. 4 (asis 10-11, redzams mūrlatas atbalsta vietas armējums un betonēšana) Nr.5

Pirms mūrlatas montāžas veikta sienas apmetums izbūve 2.2 m2 apjomā. Mūrlata montēta uz divām ruberoida PKK-350 kārtām. Ķieģeļu mūrējums 5.6 m2 – 1.3 m3, betons C 20/25 - 0.3 m3 apjomā, armatūra d=6 mm – 40 kg. Foto 4 - 9

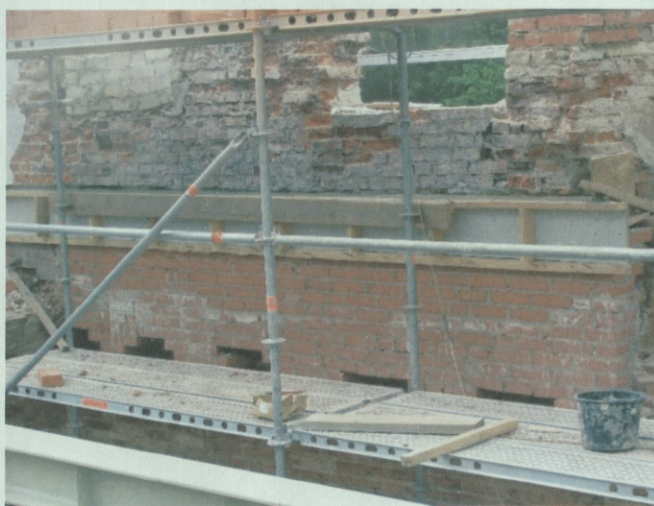
Nr. 6 (asis 10-11 veikta veidņa montāža)

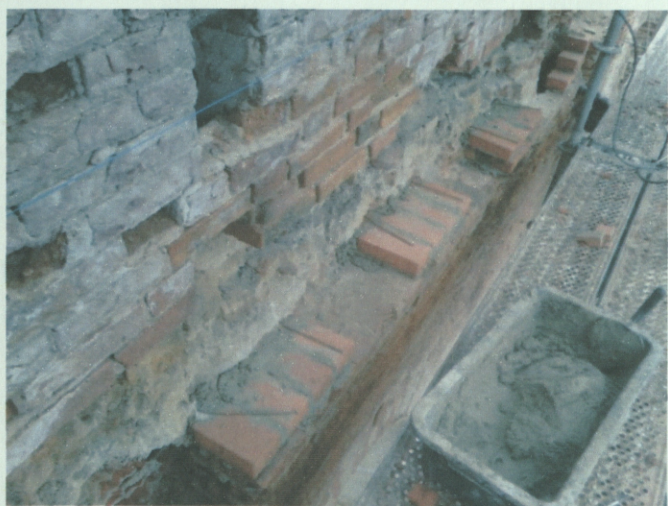
Nr. 7 (mūrējuma un armējuma sākums)

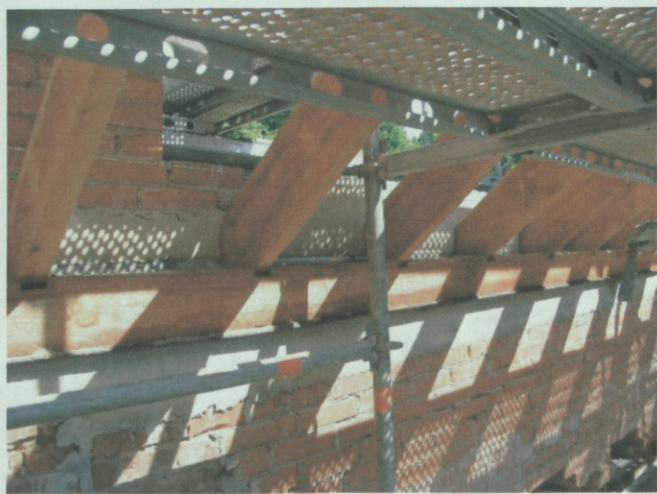
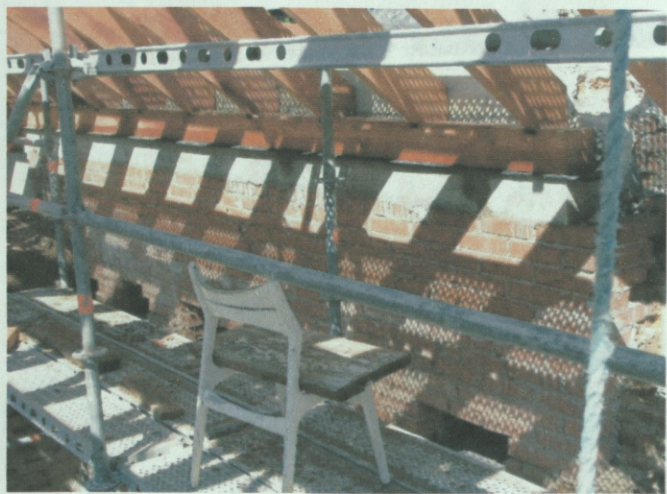
Nr. 8, 9 (sienas apmetums, mūrlas atbalsta vietas betonējums un mūrlatas montāža pabeigta asis 10-11)

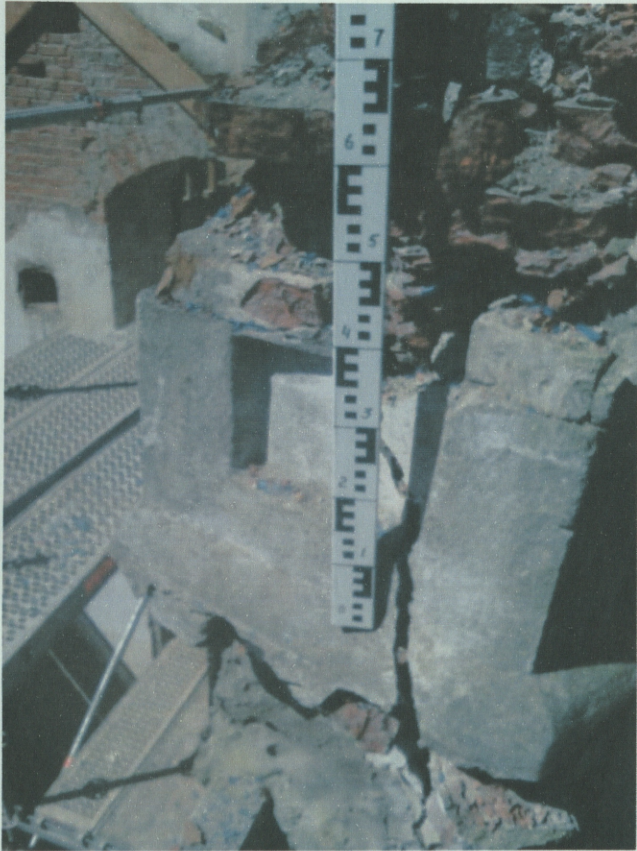
Tornīšu galvas uzmērīšana pirms demontāžas darbu sākuma. Foto Nr. 13 - 16

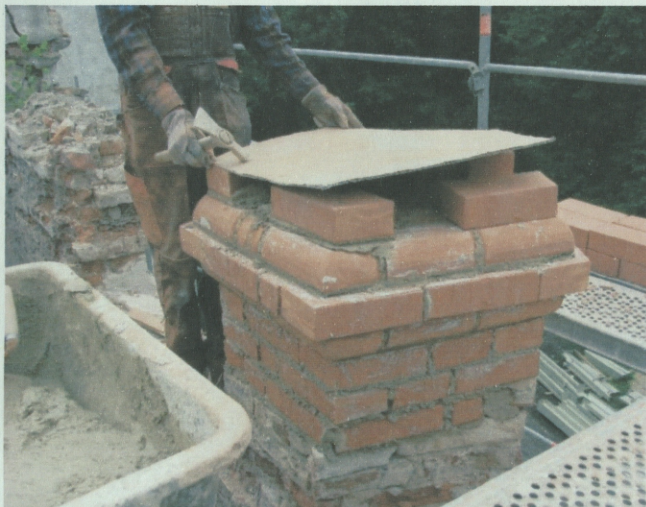
Ilgstošas mitruma iedarbības rezultātā, bez skārda noseģcepures - oriģinālais mūrējums zaudējis nestspēju. Tornīšu galvas tika demontētas pilnībā līdz stabilai virsmai. Mūrēšana veikta ar ķieģeļiem - Lode (kategorija I, HD nesošajiem mūriem) izmērs 250 x 120 x 65 mm. Mūrjava kaļķa – cementa java (cements mūrjavā līdz 10 %). Dekoratīvie pusapaļie un ķīlveida ķieģeļi (LODE) izgatavoti objektā uz vietas. Foto 17 - 21

Nr. 17 (galvas mūrēšana procesā)

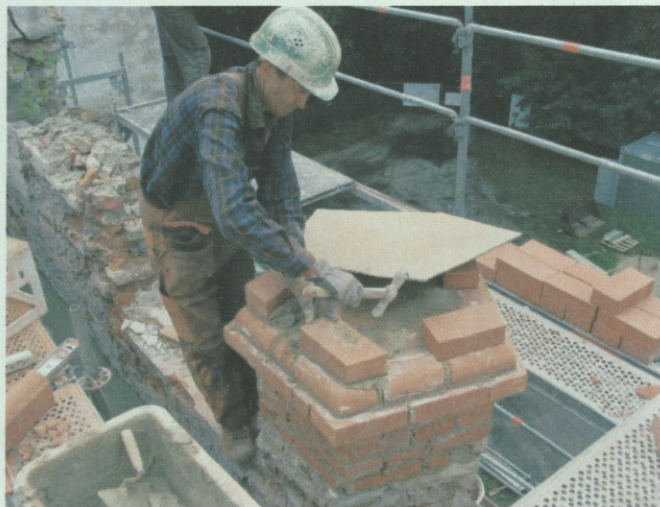
Nr. 18 (šablona izmantošana mūrēšanas procesā)

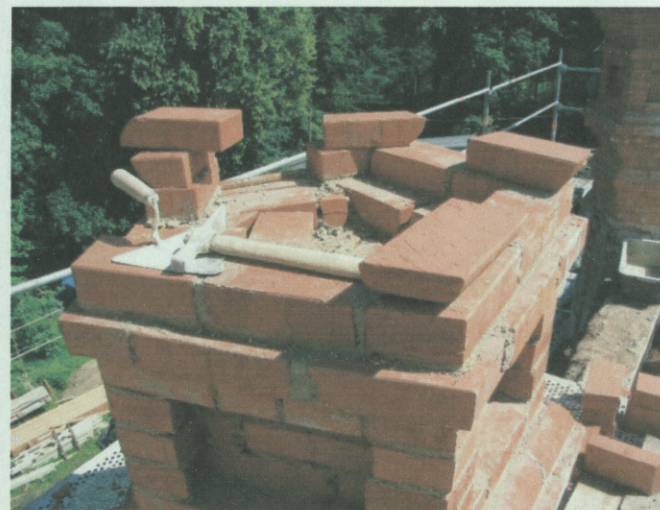
Nr. 18 (mūrēšana procesā)

Nr. 19 (mūrēšana procesā)

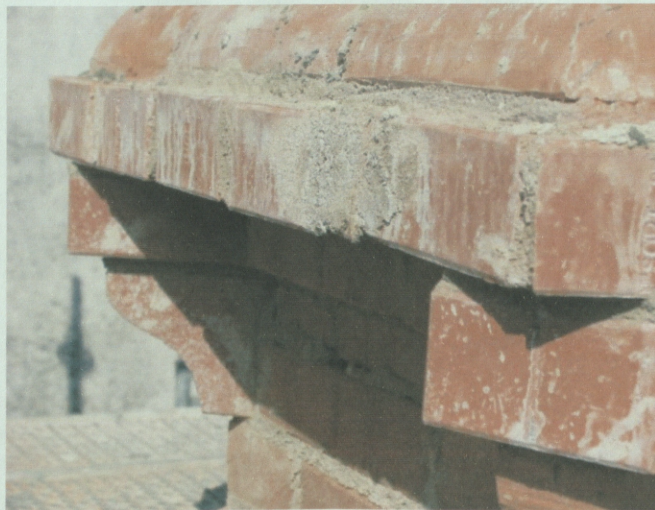
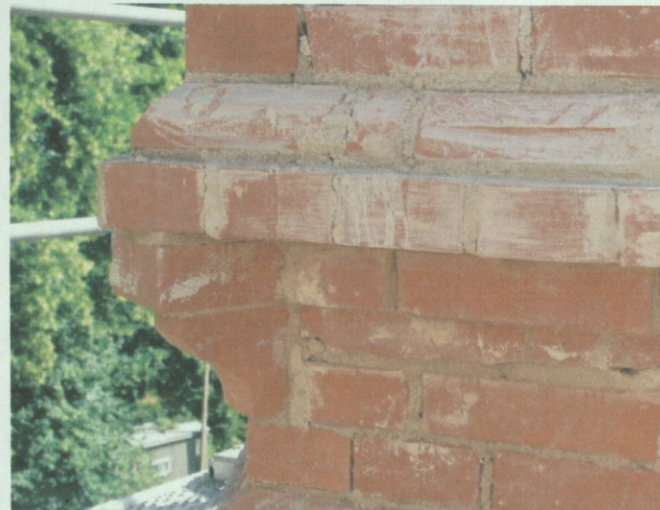
Nr. 20 dekoratīvie ķieģeļi izgatavoti (izgriezti) objektā uz vietas Nr. 21

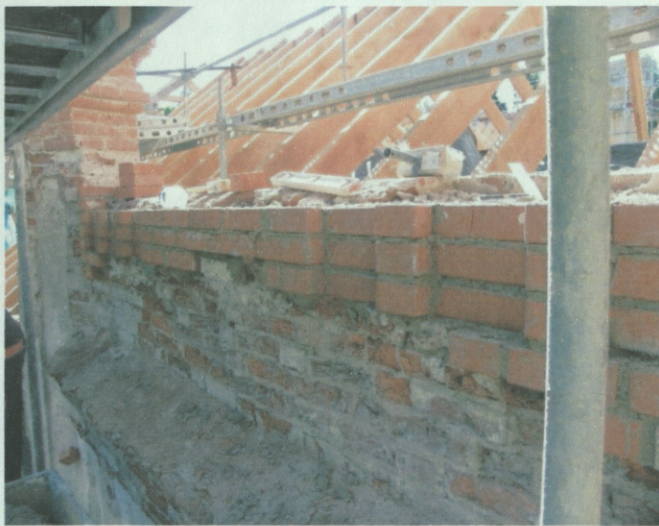
Uzsākta dzegas mūrēšana (DZ 5) projekta lapa Nr 3-01 Galvenā Z fasāde.

Nr.31 (z puse ass 11-10)

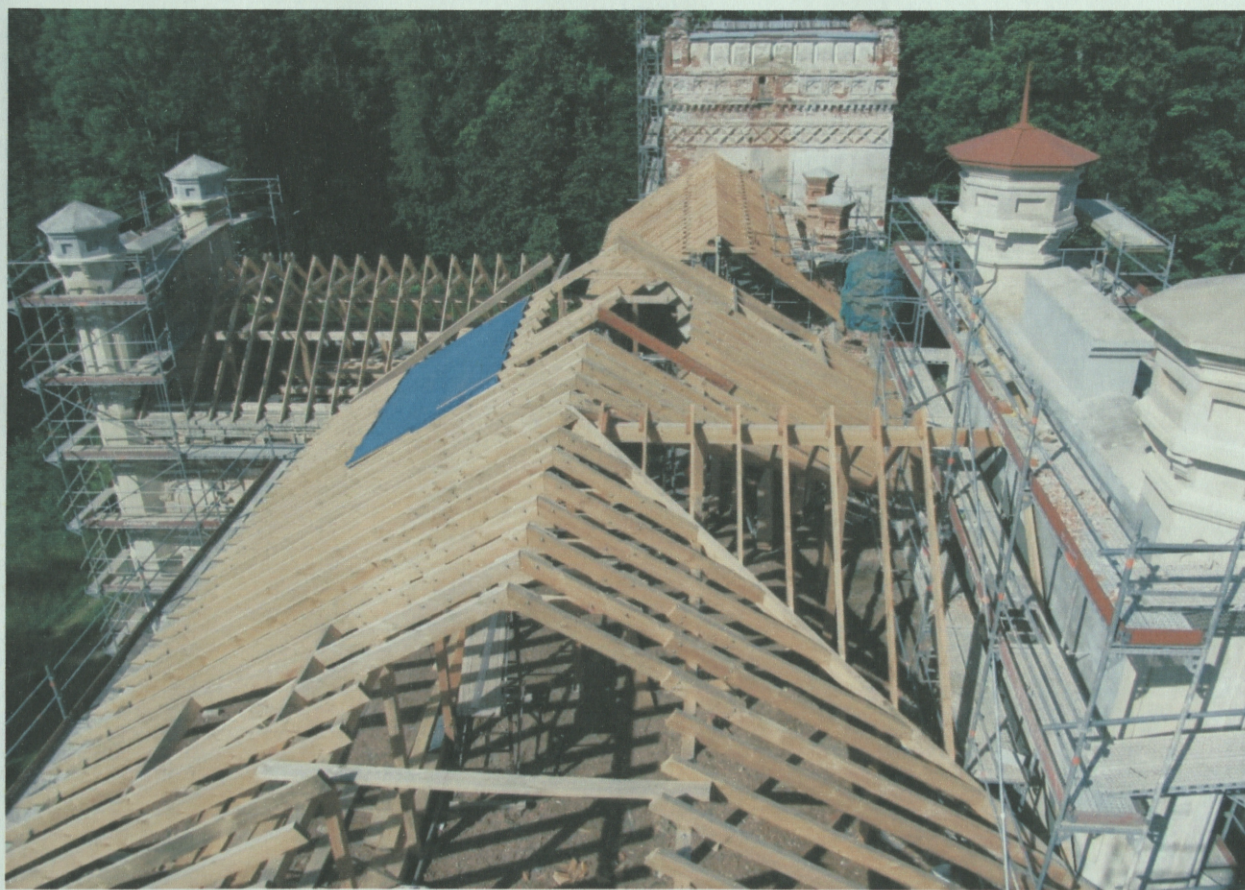
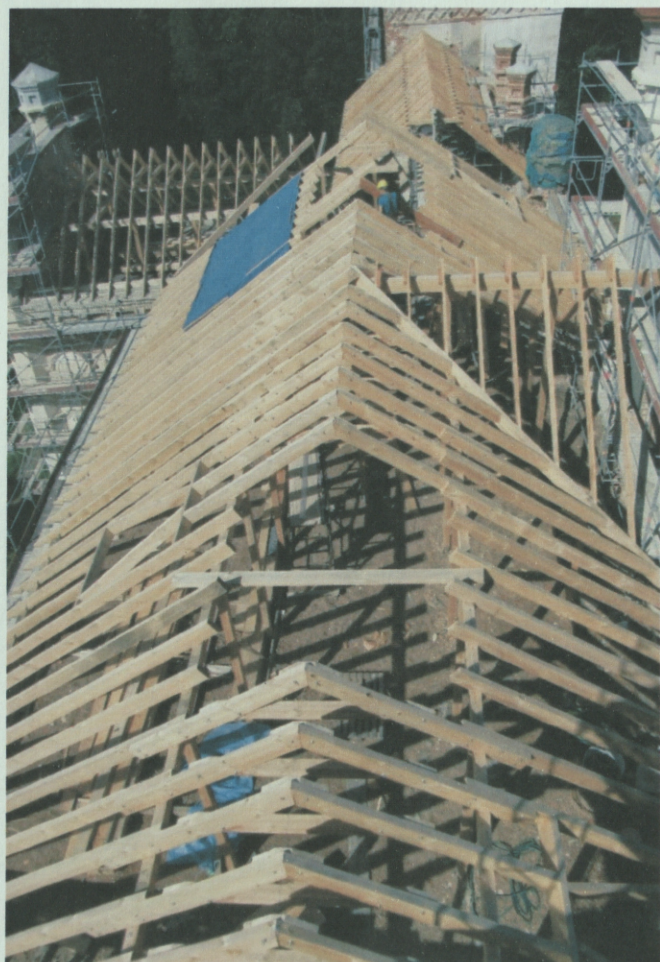
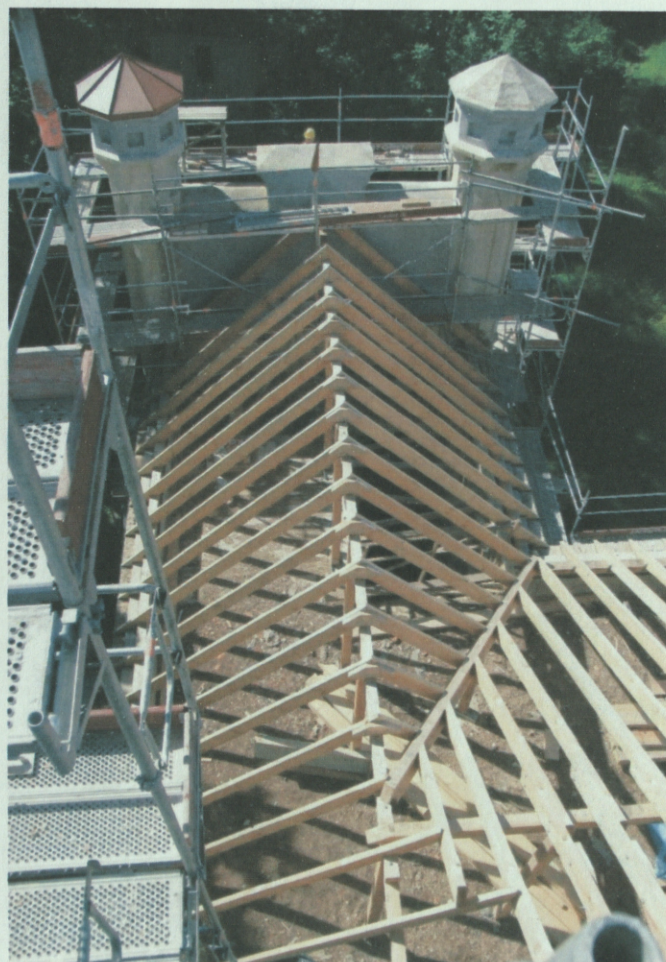
Nr. 32, 33, 34 (no skatu torņa)

Jumta konstrukcijas izbūve jūnija mēnesī.

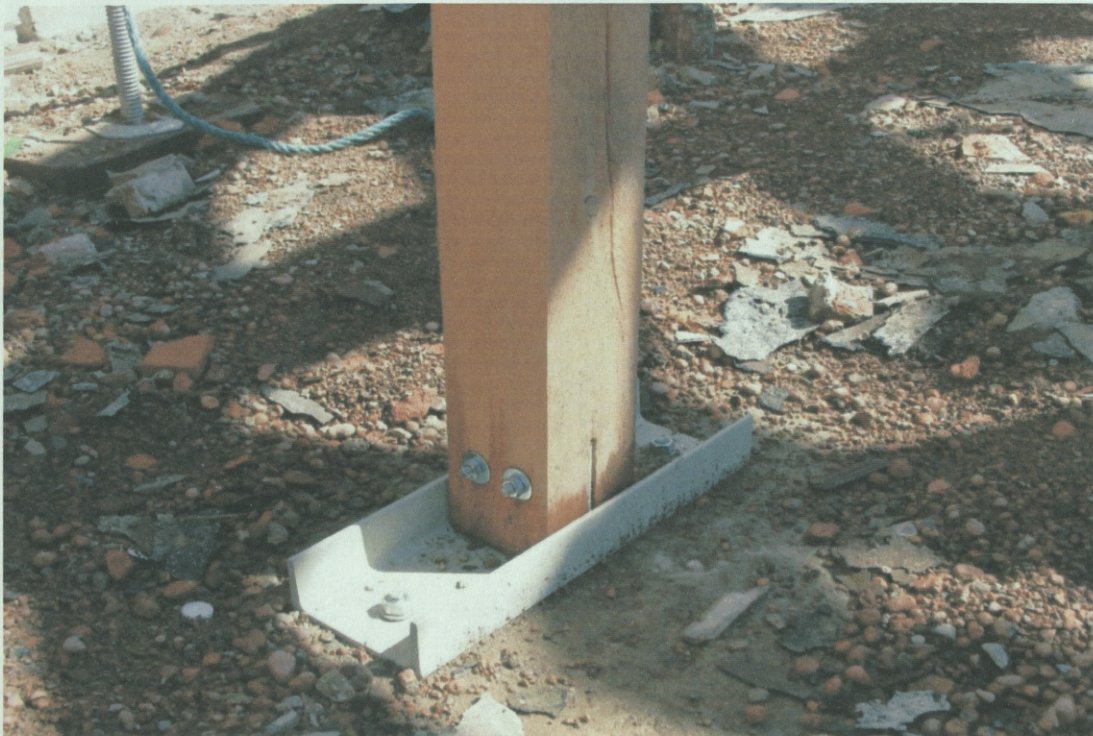
Nr. 35 (stiprināšana un koka stāta fiksācija pie UPN 160 palikņa ar M-12 cinkotu vītņstieni 8.8 klase, paplāksnēm un uzgriežņiem M12 SB ISO 4032)

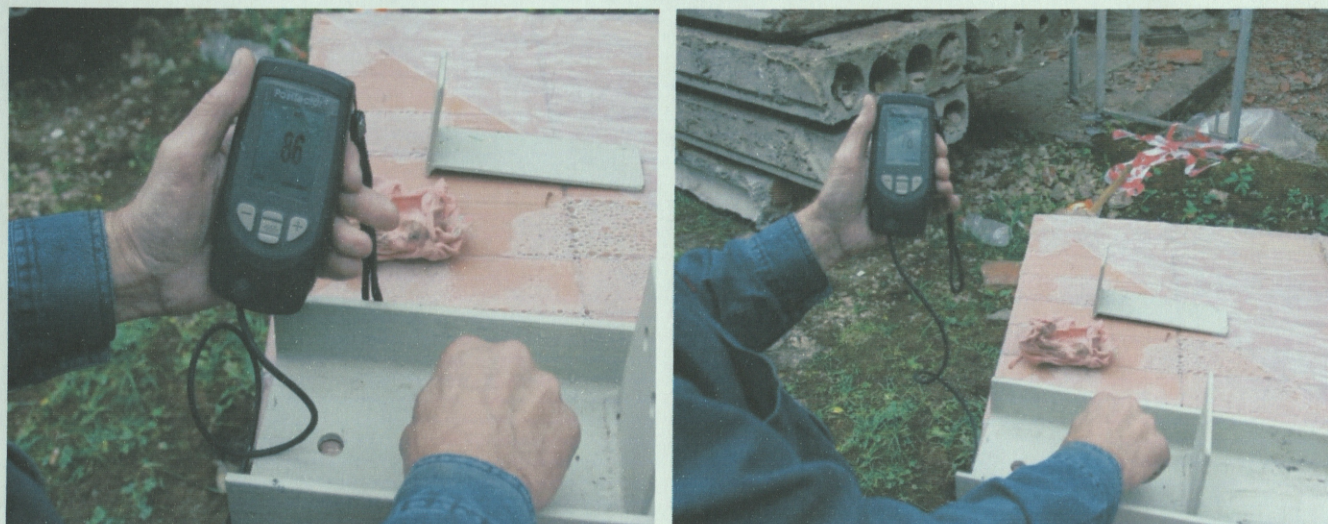
Tērauda palikņu UPN 160 aizsargkrāsas pārklājums. Projekta ietvaros aizsargkārtas biezums 80 mikroni.

Nr. 36, 37 (pirms montāžas veikti tērauda palikņu krāsojuma mērījumi)

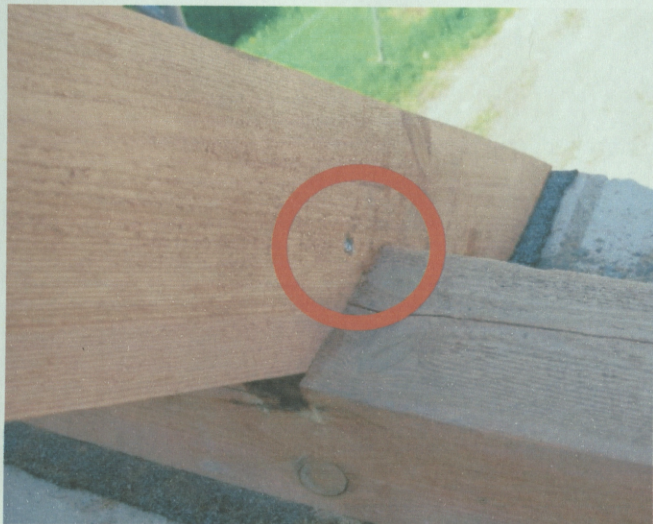
Nr. 39

Koka mūrlatā 150 x 150 mm veikti iegriezumi 20 mm dziļumā spāru fiksācijai (Foto Nr. 39; 40; 41). Papildus spāres fiksācija veikta ar divām, no abām pusēm, pa diagonāli sistām 5.0 x 150 mm naglām (Foto Nr. 39)

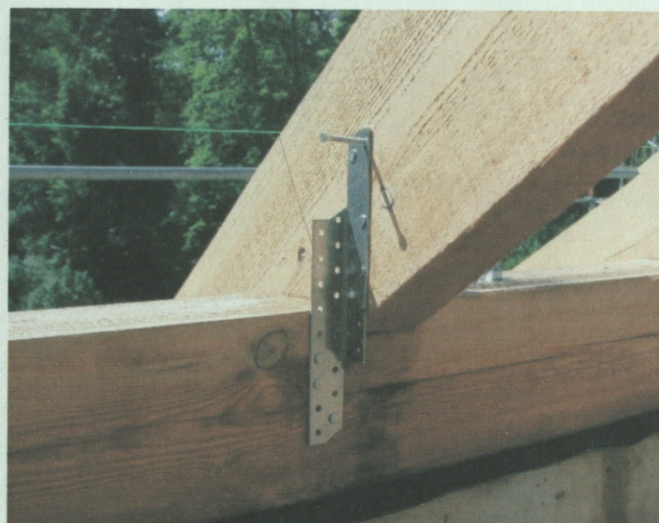
Nr. 42

Foto Nr. 42; 43; 44 (spāru fiksācija pie mūrlatas ar spāru leņķi 34 x 140 x 250 mm un cinkotu enkurnagliu 4.2 x 50 mm)

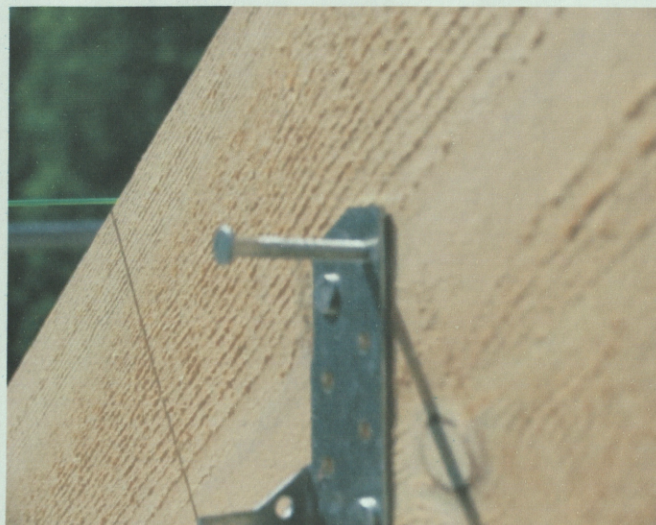
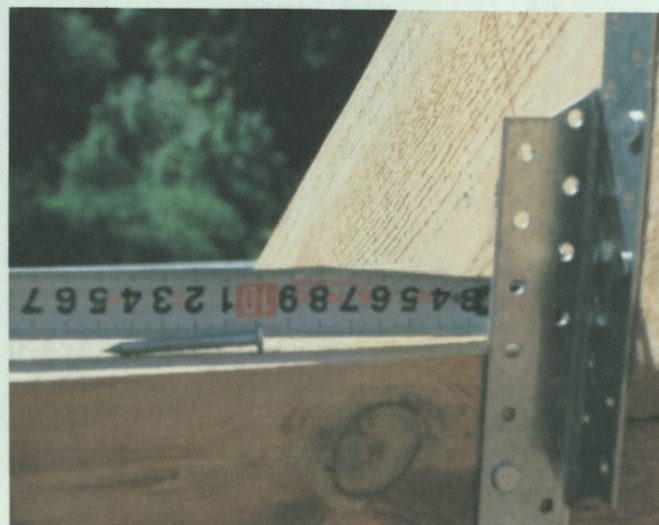
Nr. 43 (cinkota enkurnagla 4.2 x 50 mm)

Nr. 44 (enkurnaglas garums 50 mm)

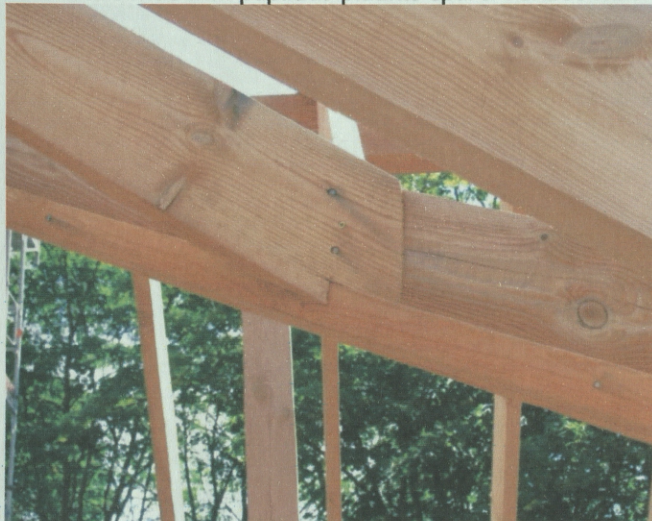
Nr. 45 pie diagonālās spāres 100x200 h piestiprināta koka lata 50x50 mm papildus plaukts spārei 75x200 mm

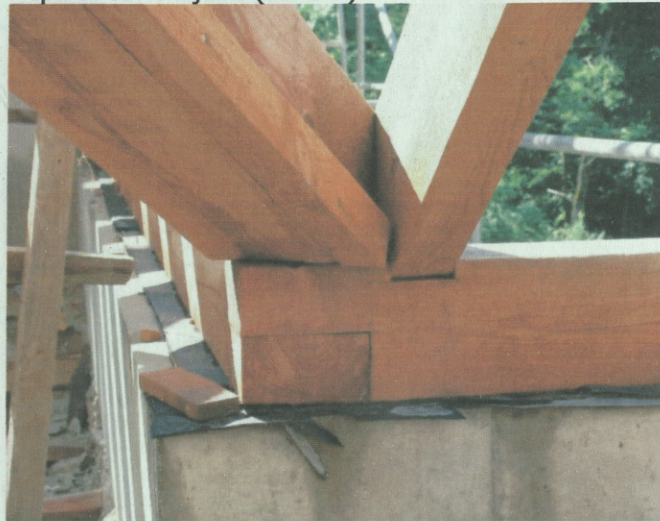
Nr. 46 mūrlatas stūra savienojums, diagonālās spāres un spāres savienojums (ass 3-K)

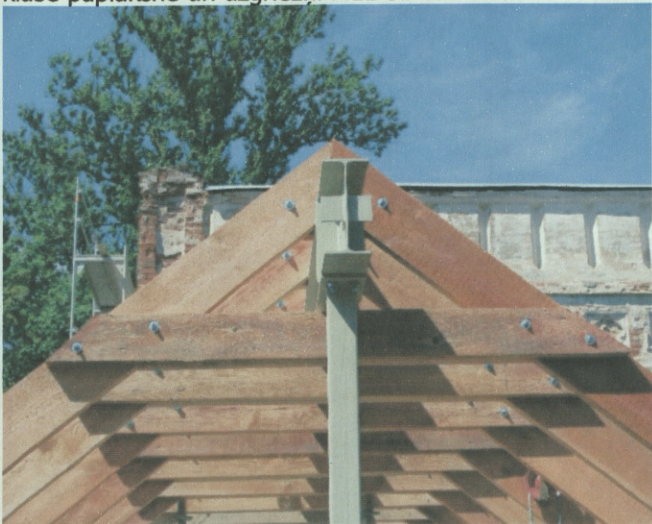
Nr. 48 jumta koptura velmēta profila IPE 300 un koka saišķa 100x150h mm montāža ass 9-12, vītņstienis M12 8.8 klase paplāksne un uzgriežņi M12 SB ISO 4032

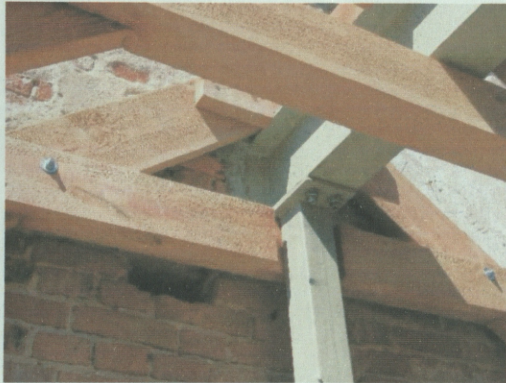
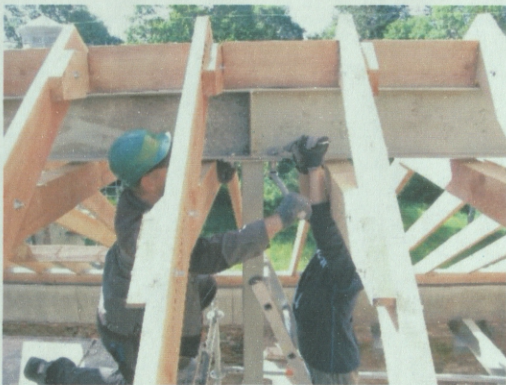
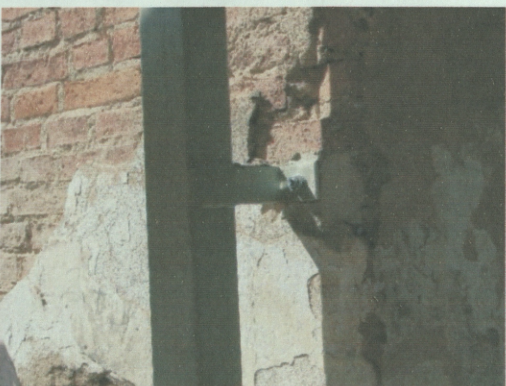
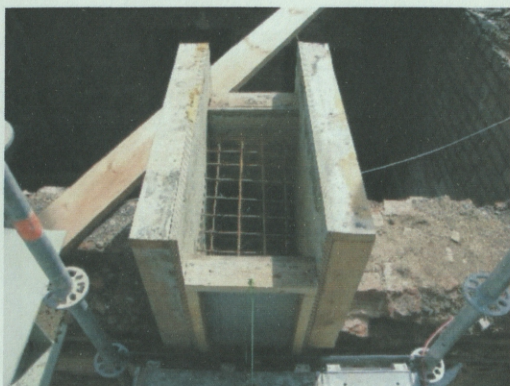
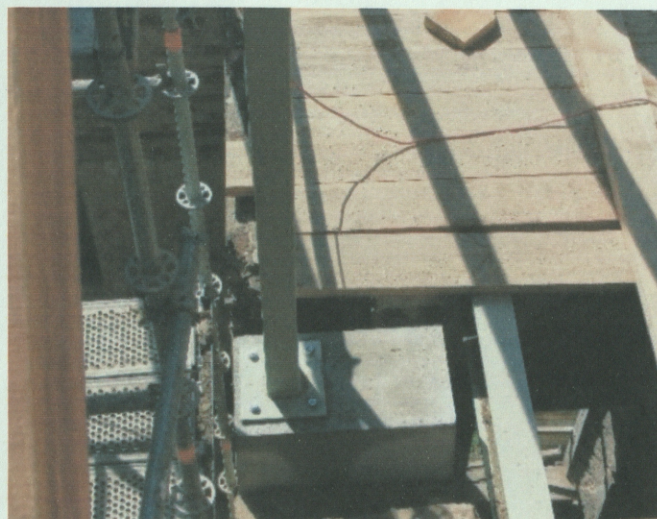
Nr. 49 - 53

Foto 49-53 - Koptura velmēta profīla IPE 300 mm un statu kvadrātaurules 100x100x5 montāža asī 9- 12. Fiksācija pie sienas un betona pamata ar ķīlenkuru SPEC 34 16x170 mm MTH. Koptura gals asī 12 iebetonēts esošajā sienā un koptura gals asī 9 iebetonēts lifta šahtas sienā. Bultskrūve M-20 8.8 klases cinkota stiegrošanas moments 200 Nm ar dinamometrisko atslēgu Nr. L577. Kolonas atbalsta vietas asī 9 un 11 armēts betons C20/25, armatūra d=6 mm acs 100x100 mm fikssācija ar 4.gab ķīlenkuru SPEC 34 16x170 mm MTH.

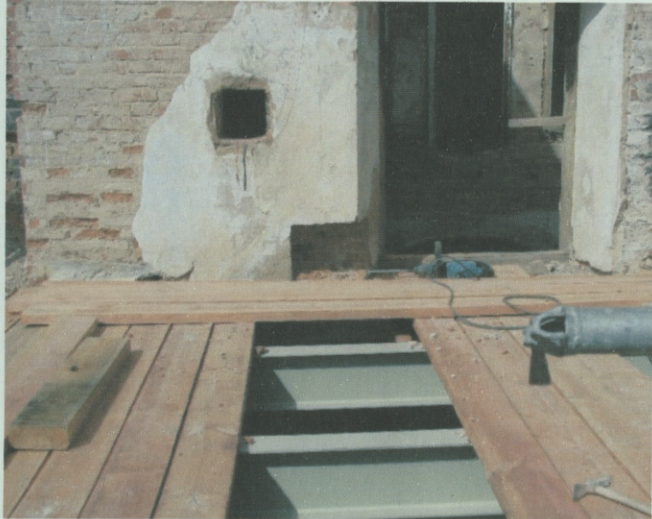
Kolonas 100x100x5 atbalsta vietas betonēšana un armēšana ass 12.
 Nr. 54

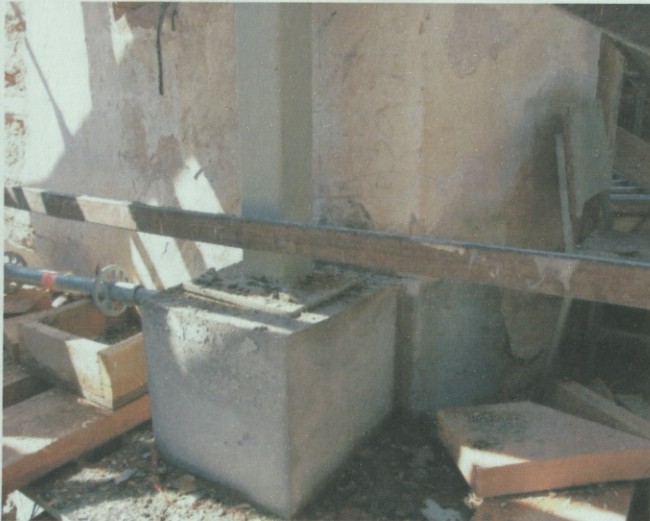
Nr. 55 atbalsta vieta betonējums pabeigts asi 12

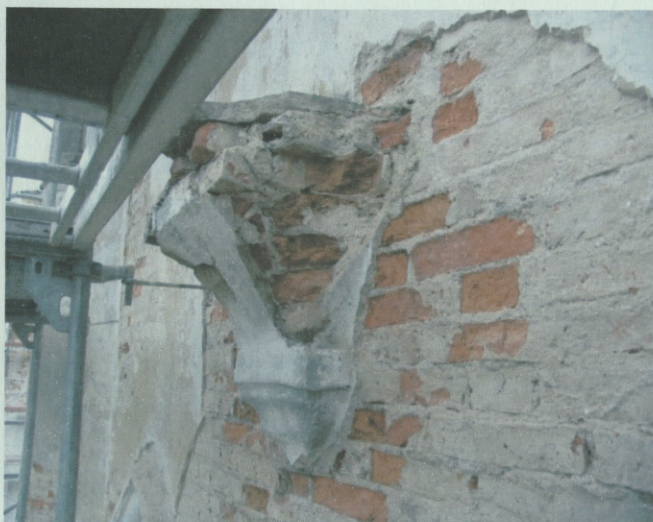
D fasāde asīs 2-3. Pils romantiku veidojošo elementu konsoles, kur stāvēja figūras (iespējams atlietas
čugunā) notīrītas un veikts apmetuma remonts. Foto Nr. 66 - 71

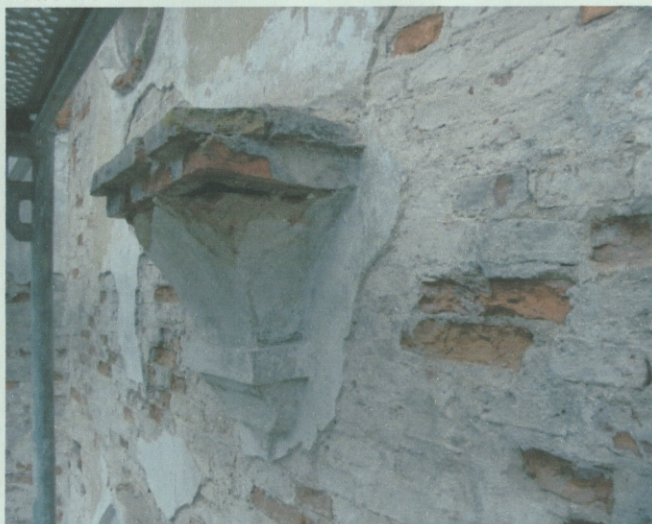
D fasāde asīs 8-9. Konsoles notīrītas un veikts apmetuma remonts Foto Nr. 74 - 77

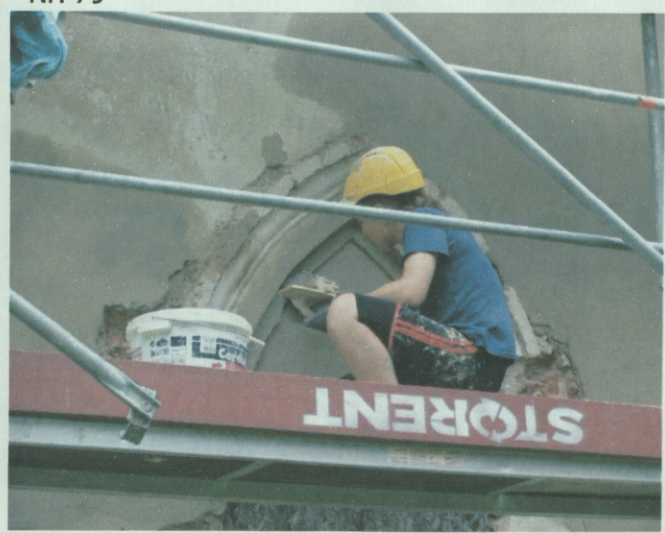
Nr. 79

Foto Nr. 78 - 81 – D puse asīs 8-9 redzamas smailloka formas logu arkas - pēc nestabilā apmetuma demontāžas, apmetuma izbūve procesā un gala rezultāts.

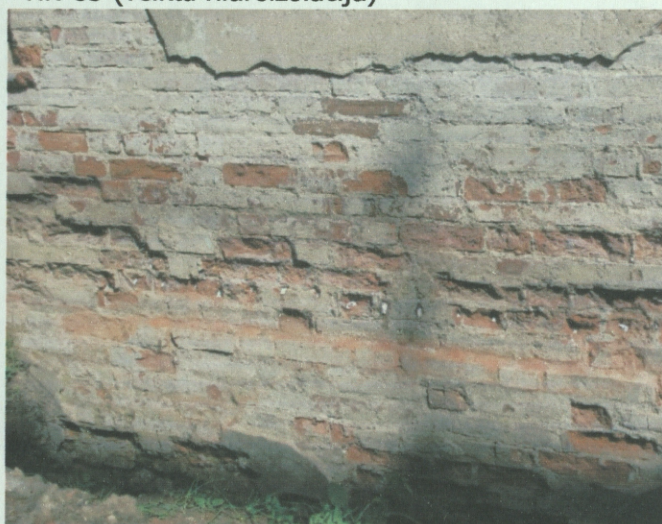
Nr. 83 (veikta hidroizolācija)

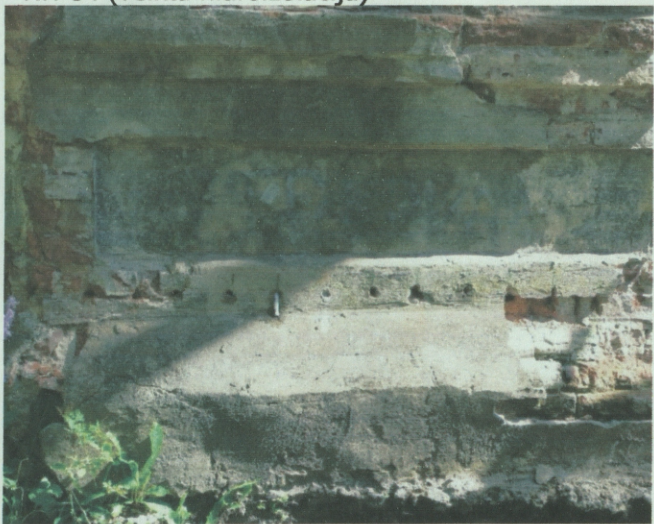
Nr. 84 (veikta hidroizolācija)

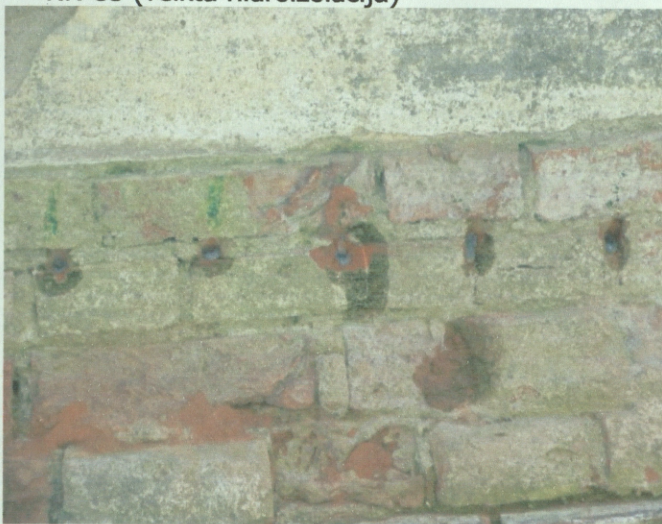
Nr. 85 (veikta hidroizolācija)

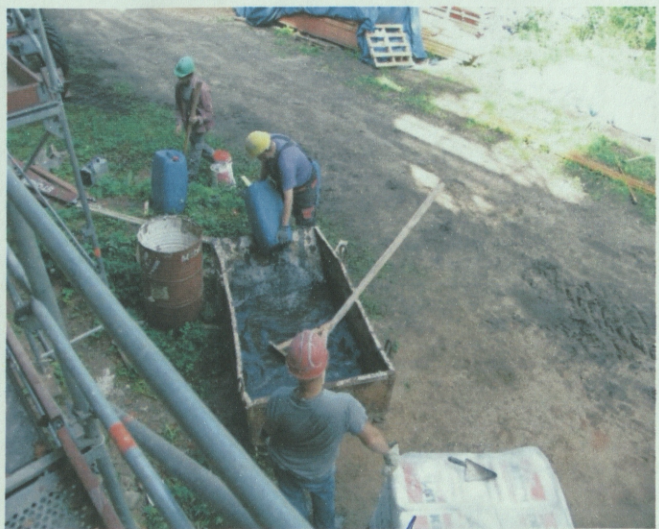
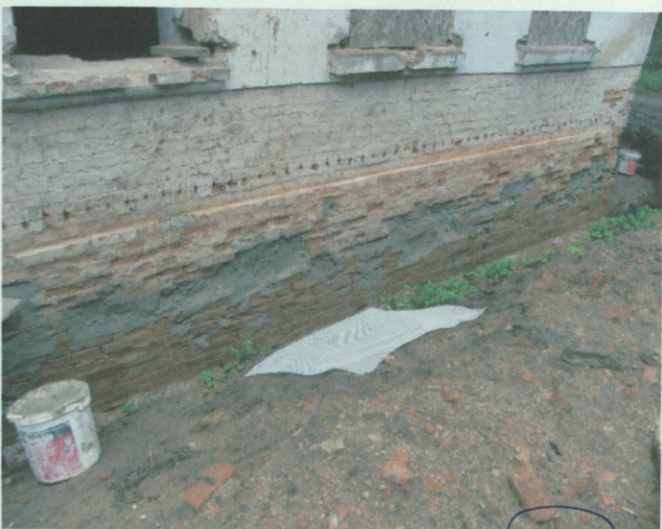
Pamatu apmetuma izbūve. Mūra zudumu aizmūrēšana un protezēšana veikta ar esošajiem ķieģeļim vai sarkaniem dedzinātiem māla pilnķieģeļiem *LODE 65x125x250 mm*. Mūrēšanai, protezēšanai un iedobumu aizpildīšanai līdz mūra plaknei lieto *būvobjektā gatavotu kaļķu mūrjavu*, tilpumvienību attiecībās – veldzētie pelēkie dolomītkaļķi : portlandcements : grants – attiecīgi daļas 1:0.2:2.
